“LIGAÇÃO FERROVIÁRIA DE ALTA VELOCIDADE ENTRE LISBOA E PORTO”

“REFORMULAÇÃO DO LOTE B INCLUINDO O ESTUDO DA PASSAGEM DA LAV POR COIMBRA”

ESCLARECIMENTO - PATRIMÓNIO
PROCEDIMENTO DE AIA N.º 2143

CASA DO BISPO (QUINTA DE SÃO MARTINHO, FREG. DE SÃO MARTINHO DO BISPO, CONC.
COIMBRA)

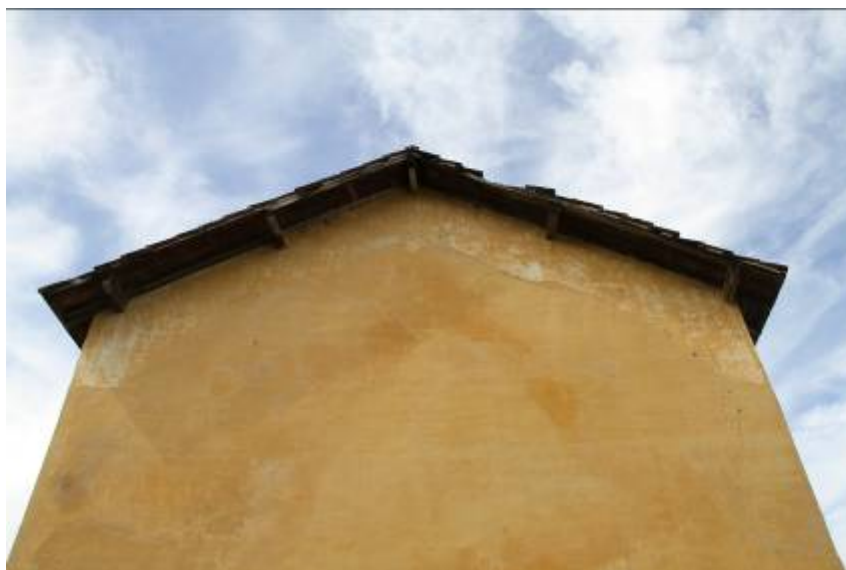
Figura 5 – Alçamento do edifício mais a Sul

Esse alçamento apresenta problemas estruturais de estabilidade que poderão por em perigo a solidez, quer da parede, quer da cobertura (Fig. 5).

Do ponto de vista do património construído, e no que diz respeito ao conjunto classificado, realçam-se as debilidades estruturais do corpo identificado com o nº 1 e das construções identificadas com o nº 8, e, sobretudo, a fragilidade dos elementos escultóricos e pictóricos que integram o muro que ladeia o jardim a poente (nº 9).

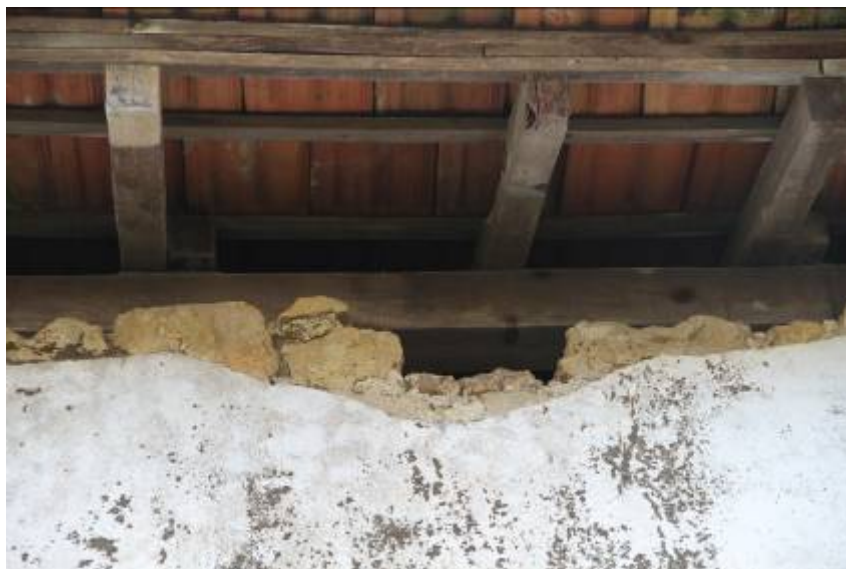
Figura 6 – Edifício mais a Norte – fissuras e danos no revestimento exterior

O edifício situado mais a Norte não aparenta os mesmos problemas, embora apresente fissuras várias e danos ao nível do revestimento exterior (Fig. 6).

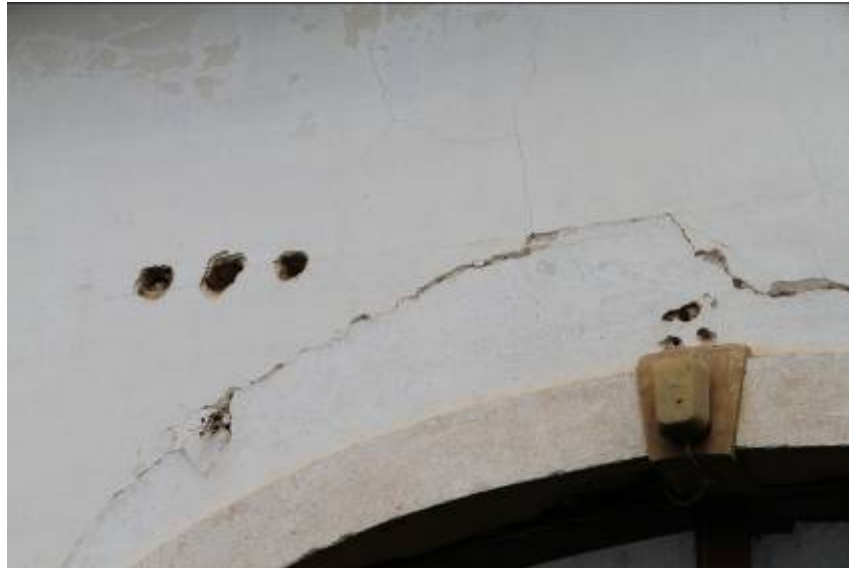
Figura 7 – Abertura, actualmente entaipada, do edifício situado mais a Norte

Originalmente, este edifício teria aberturas a leste, entretanto entaipadas quando lhe foi encostado o corpo principal (nº 3) do edifício actual (Fig. 7).

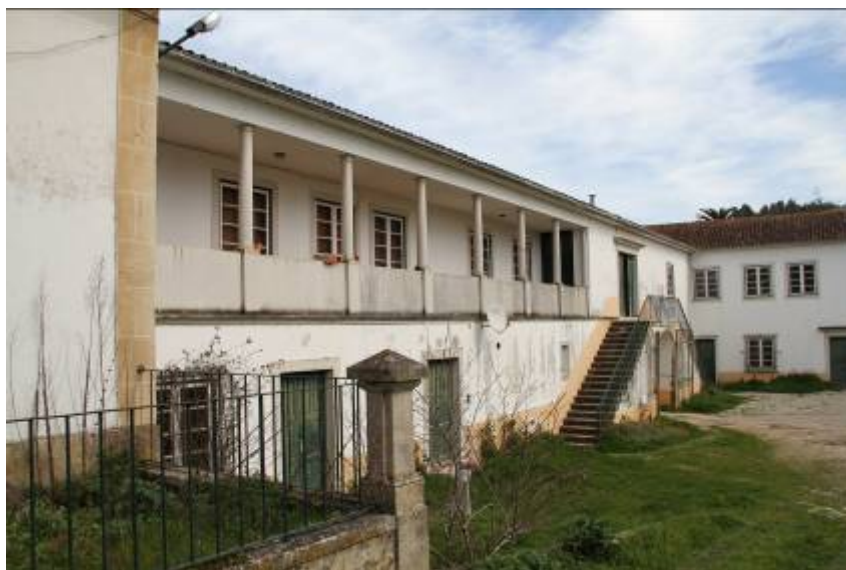
Figura 9 – Corpo principal do edifício – varanda de colunas e escadaria de acesso ao piso superior

Não aparenta fragilidades estruturais, revelando ter sido objecto de obras em tempos recentes, mas apresenta problemas vários ao nível dos revestimentos exteriores (Fig. 9) e também de infiltrações (Fig. 10), as quais são resultado, pelo menos em parte, do mau estado geral das caleiras que rodeiam a cobertura (Fig. 11).

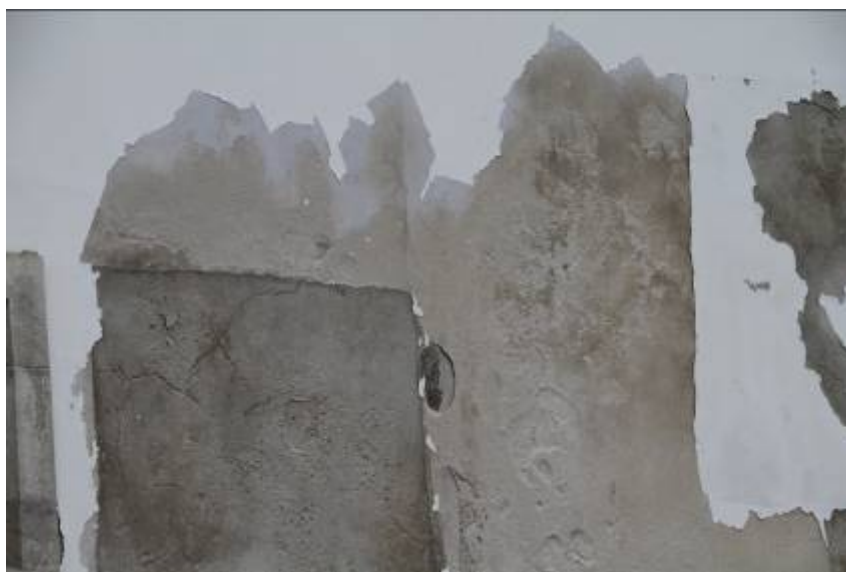
Figura 10 – Infiltrações do corpo principal do edifício

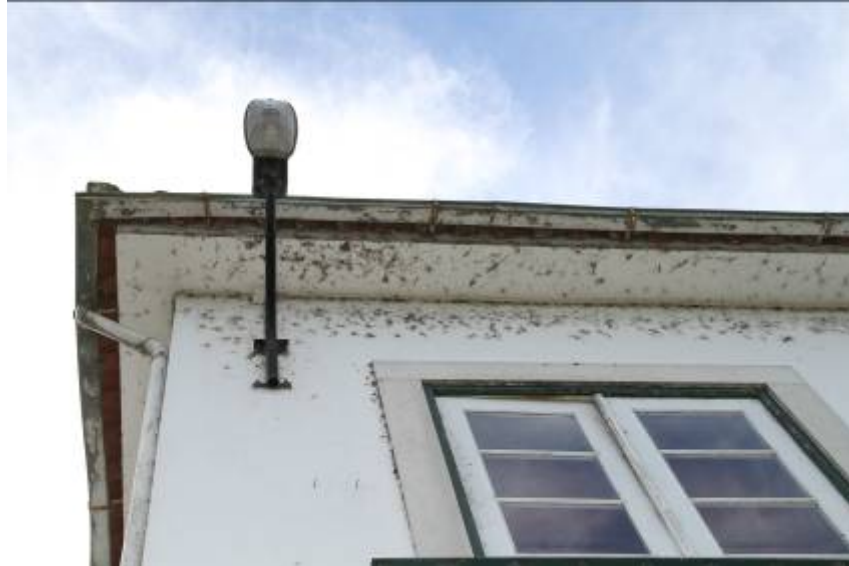
Figura 11 – Mau estado das caleiras que rodeia a cobertura do edifício

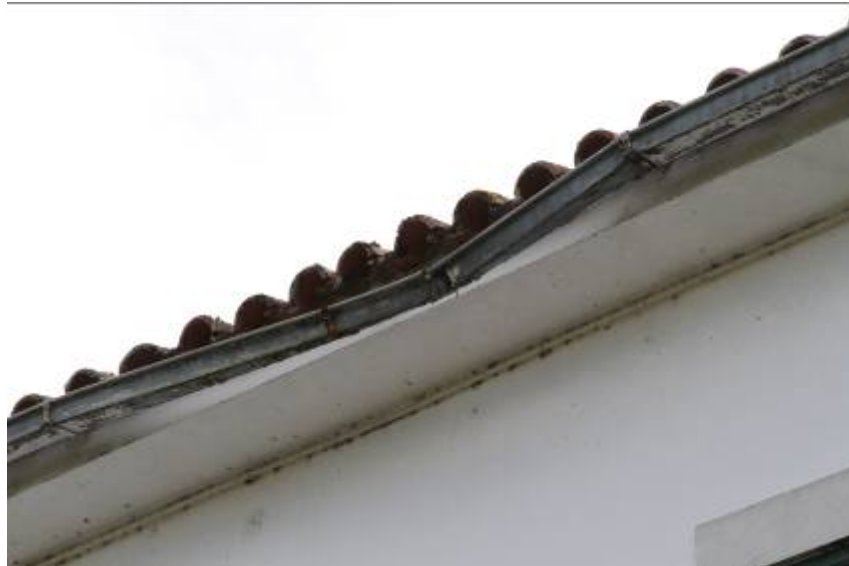
Figura 12 – Caleiras em mau estado de conservação

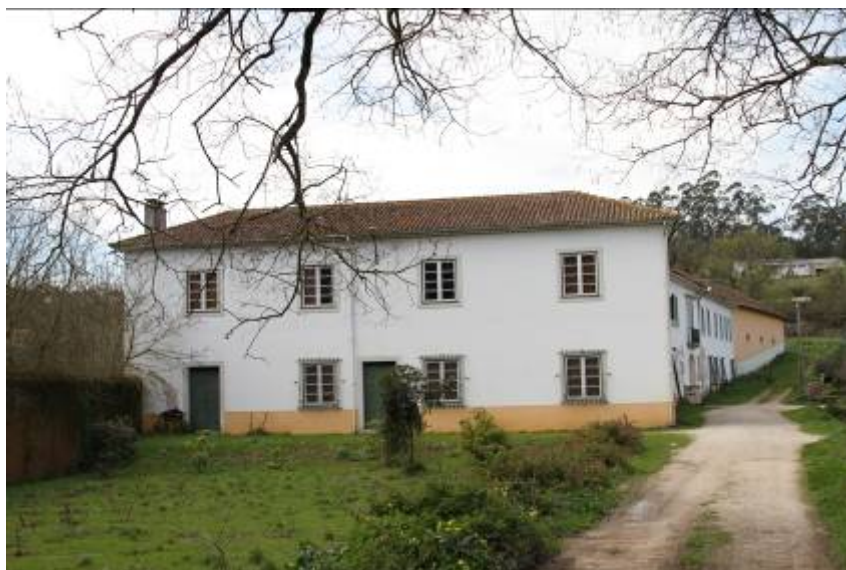
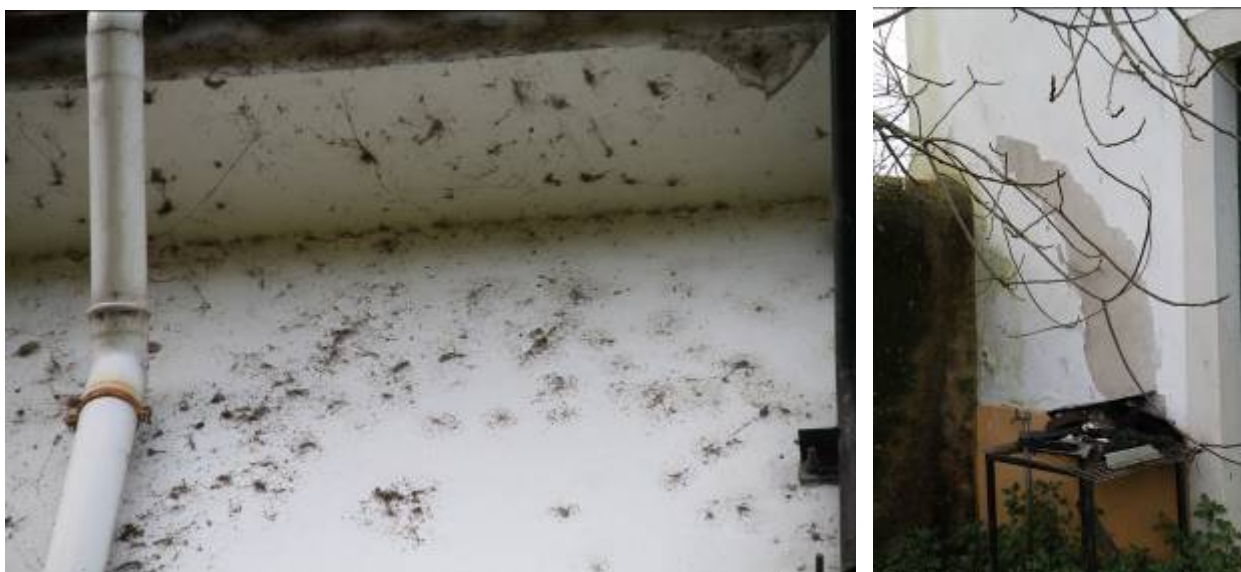
- É neste corpo que se abre o acesso ao pátio interior, fechado a leste por um outro corpo (nº 4; Fig. 12) que em esquadria com aquele forma um L. Este último, com quatro fachadas e um espaço descoberto central, aparenta o mesmo tipo de problemas que o anterior (Fig. 13 e 14).

Figura 14 – Problemas de conservação dos edifícios da Figura 13

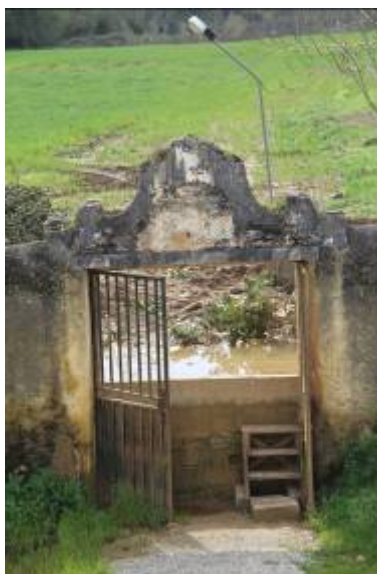
- Os azulejos setecentistas a que se reporta o decreto de classificação do imóvel não são visíveis, havendo informação no sítio da internet do Instituto da Habitação e Reabilitação Urbana (www.monumentos.pt - referência PT020603220120) de que os mesmos terão sido removidos em 1989.
- O pátio interior que se encontra delimitado por estes quatro corpos está fechado, a Sul, por um muro (nº 6) que possui uma abertura, hoje inutilizada com blocos de cimento (Fig. 15), abertura essa que seria encimada por um brasão com as armas do bispo D. João de Melo, brasão esse que não foi observado (poderá eventualmente ter sido removido).

Figura 15 – Local onde outrora estava colocado o brasão com as armas do bispo D. João de Melo

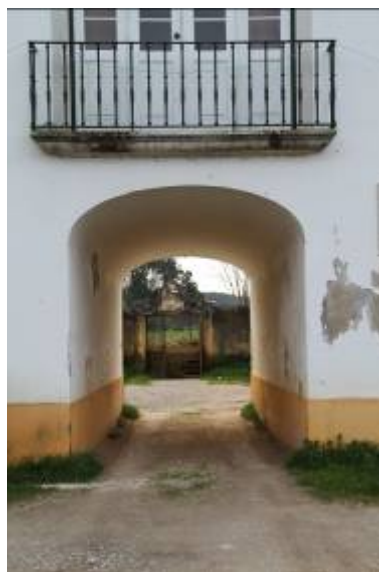
- No mesmo eixo, e na abertura oposta (Fig. 16), que dá para a alameda, sob o corpo principal do edifício, haveria um outro brasão, com as armas do bispo D. Joane Mendes Távora, também ele não observado (eventualmente também removido).

Figura 16 – Abertura oposta à apresentada na figura 15

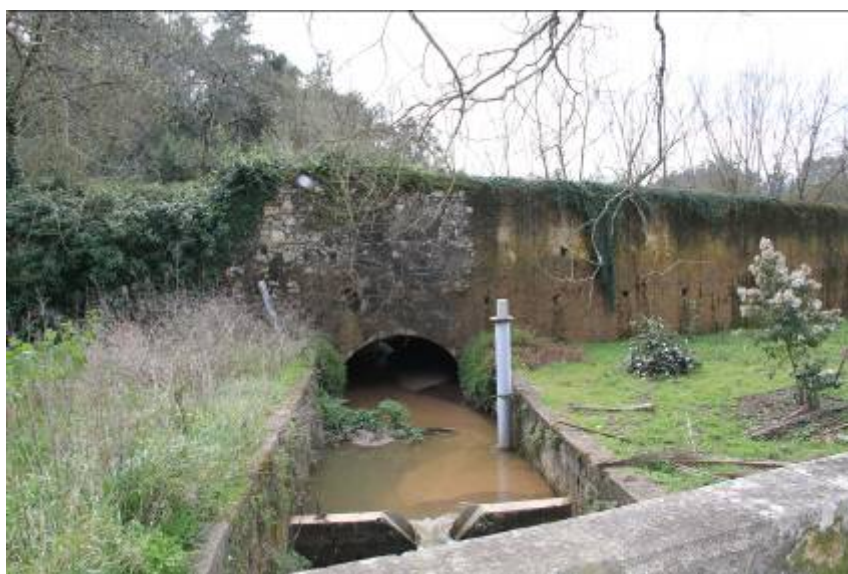
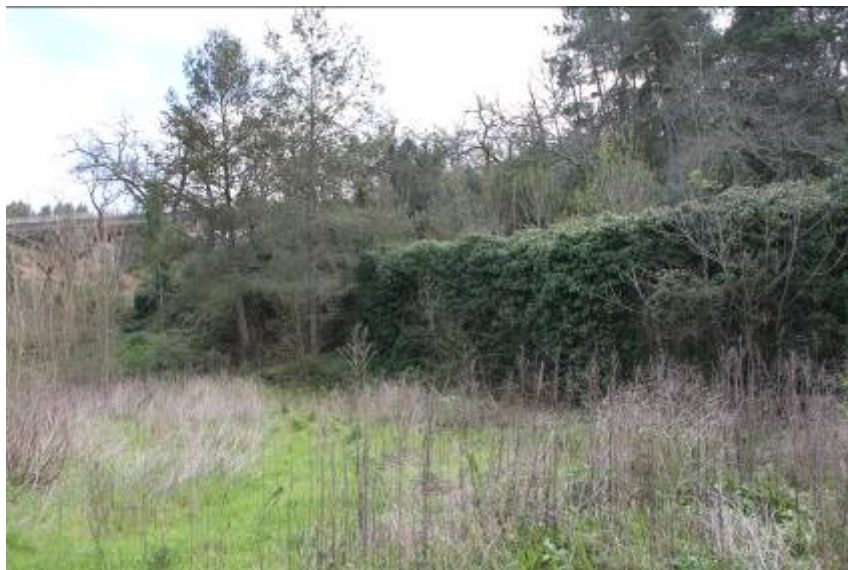
- Este muro prolonga-se para leste, já no exterior do pátio, passando sobre uma ribeira que corre sob um arco abatido (Fig. 17). A parte final deste muro, naquilo que é observável, apresenta evidentes problemas de estabilidade, tendo já sido parcialmente refeito com blocos de cimento. O muro desaparece sob a densa vegetação que ladeia os taludes do IC2 / Variante Sul a Coimbra (Fig. 18).

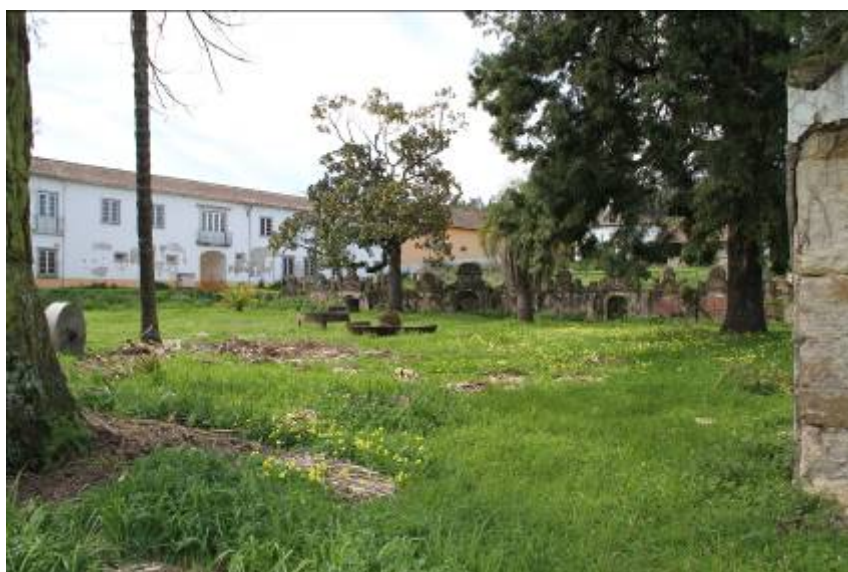
O antigo jardim (nº 7; Fig. 19), embora totalmente votado ao abandono, é de longe o elemento que revela maior antiguidade e valia patrimonial. Aparenta ter um formato quadrangular, embora aberto (actualmente) a Sul e a Leste.

Figura 19 – Antigo jardim

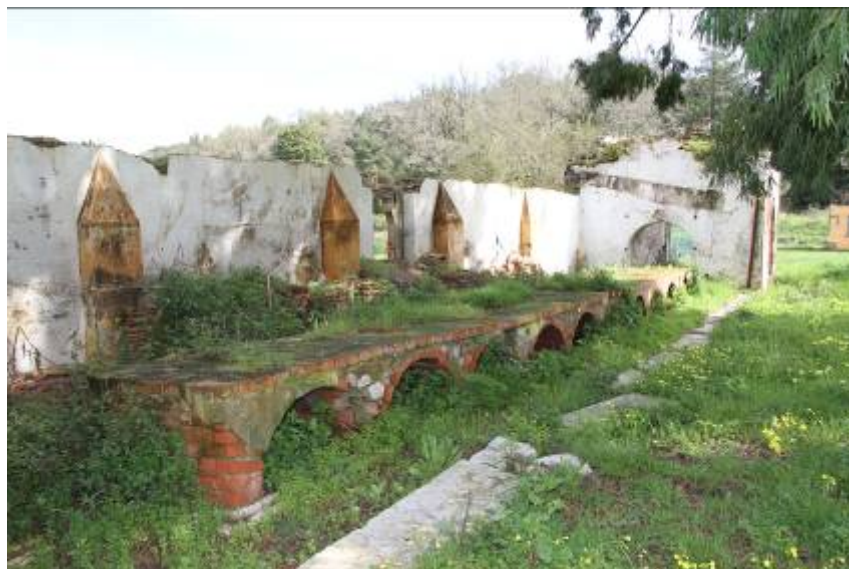
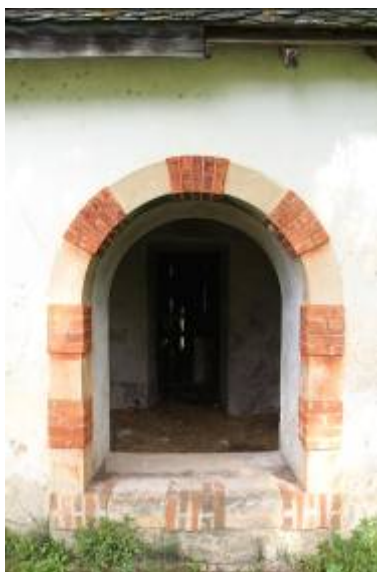
As construções (nº 8; Fig. 20), incluindo fontes, que o delimitam a Norte revelam grandes debilidades estruturais, ameaçando total ruína (Fig. 21 e 22).

Figura 21 - Construção a Norte, que incluem fontes, em ruínas

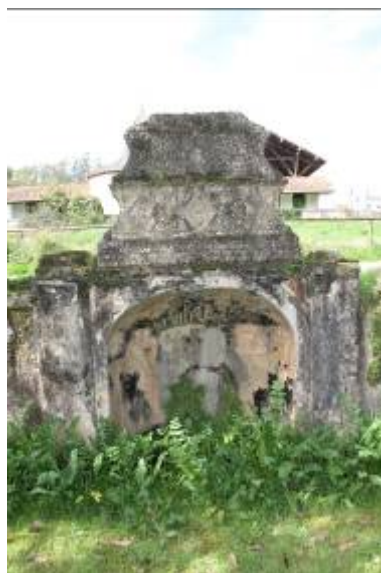
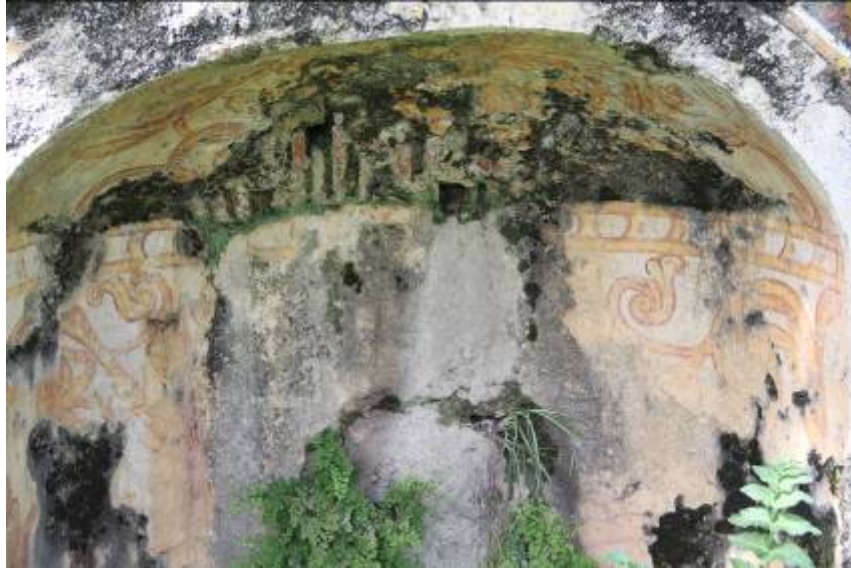
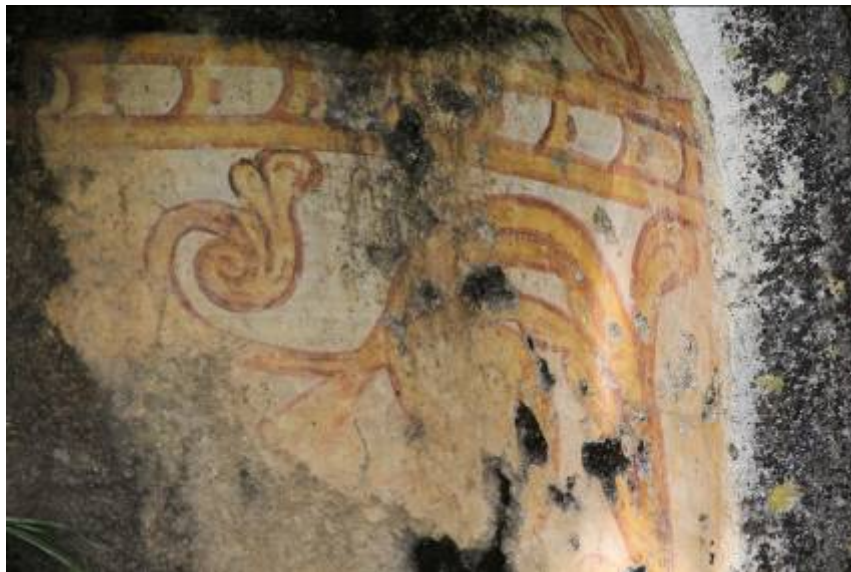
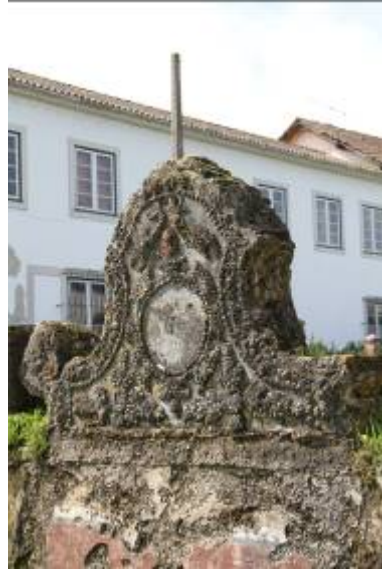
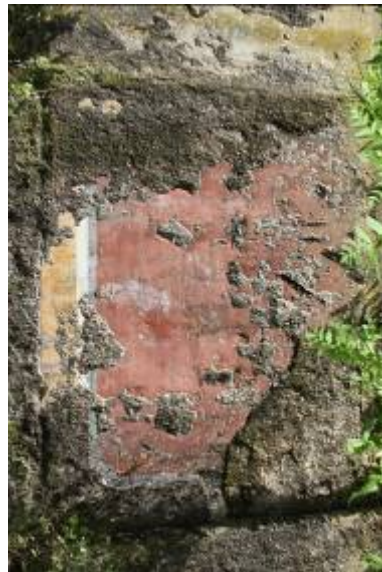
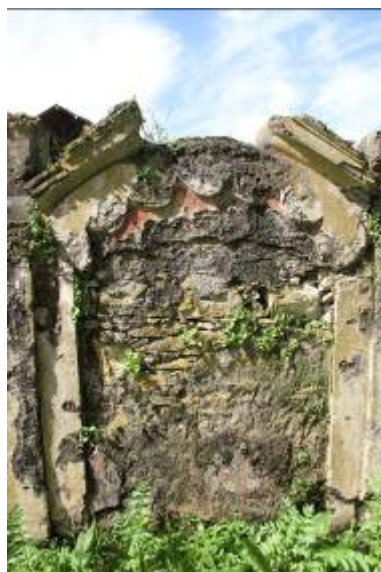
A equipa teve oportunidade de observar e constatar a fragilidade desta construção, a qual, além dos elementos já descritos, revela ainda possuir vestígios de reboco e pintura, quer ao longo do muro, quer no interior dos nichos, os quais se encontram parcialmente soterrados (Fig. 25 a 30).

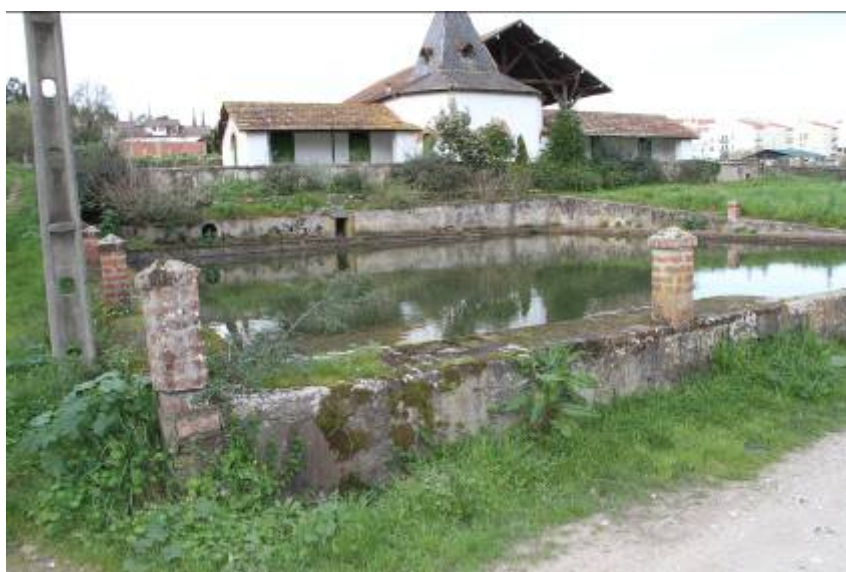
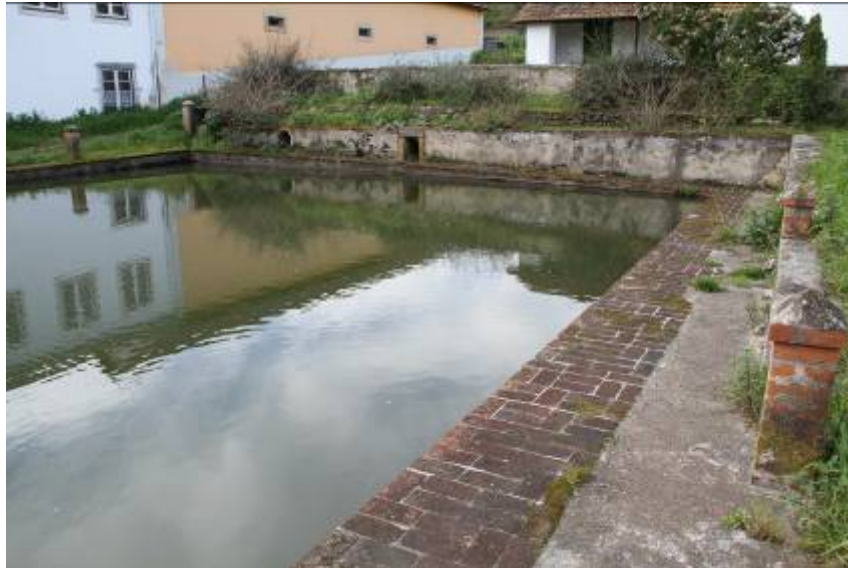
Do lado nascente da alameda, formando simetria com o jardim, existe um grande tanque (nº 10; Fig. 31), de configuração quadrangular, ainda hoje utilizado, cujos elementos cerâmicos (Fig. 32) aparentam relativo bom estado de conservação.

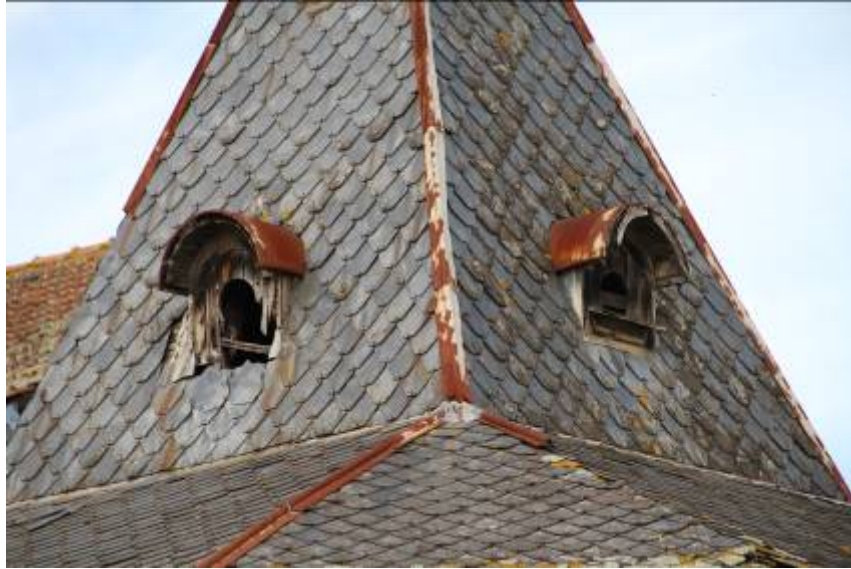
Dois *chalets*, independentes, um a Oeste do tanque (nº 11; Fig. 33) e outro a Este do jardim (nº 12; Fig. 35) completam esta breve descrição. Enquanto o primeiro revela grandes problemas de conservação e estabilidade, em especial ao nível das coberturas (Fig. 34), o segundo aparenta melhor estado de conservação, não revelando debilidades estruturais evidentes. Porém, e como já foi referido, estes *chalets* já não fazem parte do edifício classificado embora integrem a respectiva área de protecção.

Figura 34 – Estado da cobertura do Chalet da figura 33
