# APROVEITAMENTO HIDROELÉCTRICO DO DOURO INTERNACIONAL BEMPOSTA – REFORÇO DE POTÊNCIA

## PLANO GERAL DE MONITORIZAÇÃO

### 7º Relatório de Monitorização

(Março a Agosto de 2011)

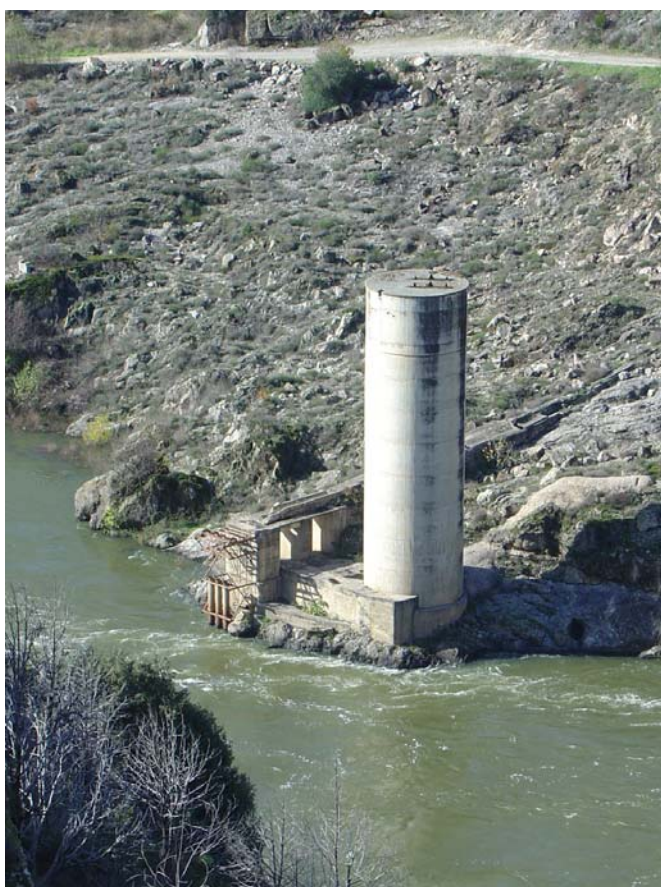
Regista-se, contudo, que para a demolição da torre cilíndrica do antigo limnígrafo, construído na década de 60, medida prevista no projecto e EIA do reforço de potência de Bemposta, foi necessário, ainda que de forma muito localizada, interferir com a área de micro-reserva.

Esta actividade acabou por provocar a abertura de uma NC, uma vez que, apesar desta remoção estar prevista no âmbito do projecto e EIA, os trabalhos foram realizados sem prévio aviso e sem o EGC apresentar um estudo detalhado sobre a forma de actuação de modo a minimizar a afectação da micro-reserva. Imediatamente após a identificação da ocorrência, a fiscalização esteve a acompanhar os trabalhos de demolição da torre e retirada do escombros, não tendo ocorrido mais irregularidades.
