**Assunto:** IP4 (A4) – TUNEL DO MARÃO/ PARADA DE CUNHOS  
REUNIÃO DE AMBIENTE E PATRIMÓNIO CULTURAL

| <b>Projecto / Empreitada:</b> | IP4 (A4) - Sublaço Túnel do Marão/ Nó de Parada de Cunhos |

Assunto: Participação de Avarias: TTIM\_254242\_1; TTIM\_254242\_2; TTIM\_256568; TTIM\_262099\_1;TTIM;262099\_2 e TTIM\_268887

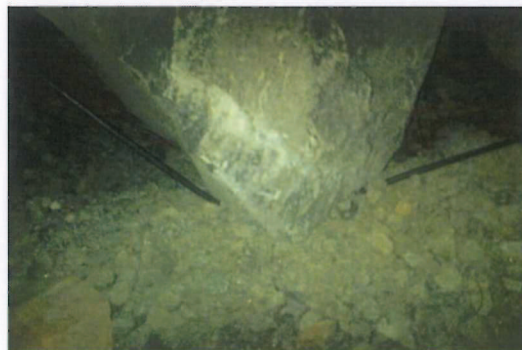
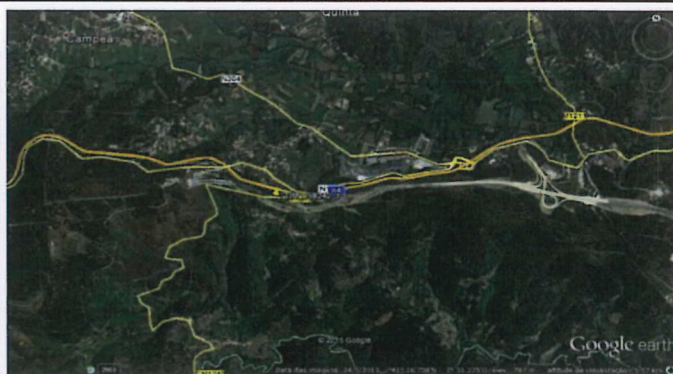
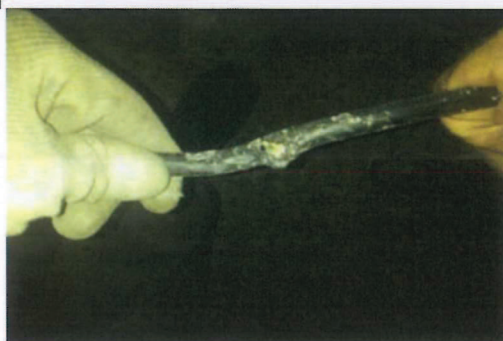
| Referencia | TTIM_254242_1 |

Cabo danificado no decorrer da obra do IP4 no Marão.

| 4.1 Trabalhos de Construção Civil | Qtd. | Preço Unit. (€) | Valor Total (€) |
|---|---|---|---|
| Fornecimento e execução de juntas em fibra ótica, incluindo preparação do cabo | 1,00 | 490,00 € | 490,00 € |
| Execução de fusões em cabos de fibra ótica | 48,00 | 6,00 € | 288,00 € |
| Execução de ensaios em cabos de fibra ótica | 48,00 | 9,00 € | 432,00 € |

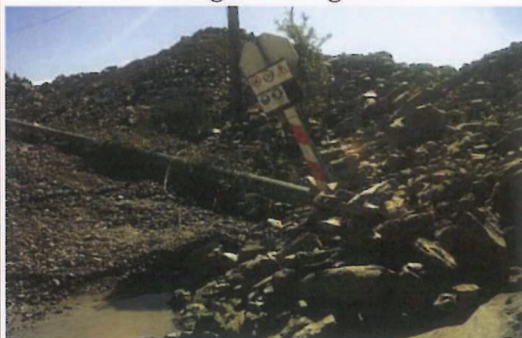
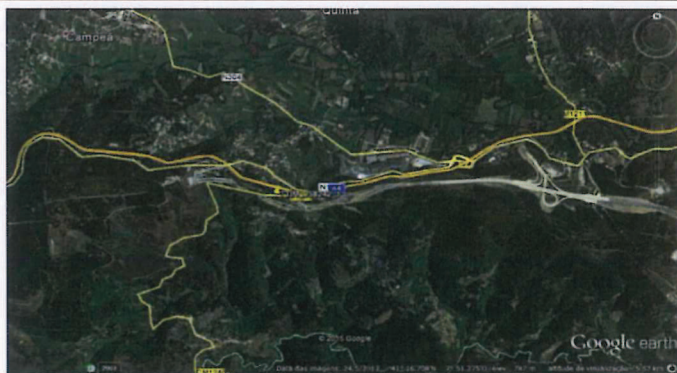
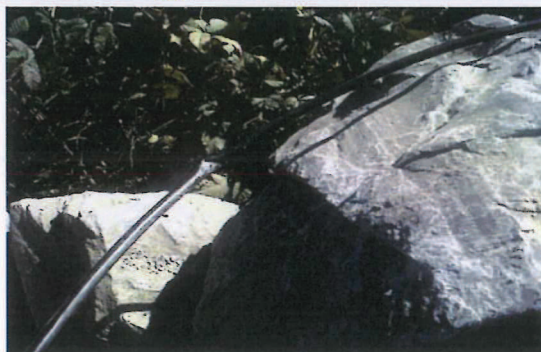
| Referencia | TTIM_254242_2 |

Cabo danificado no decorrer da obra do IP4 no Marão.

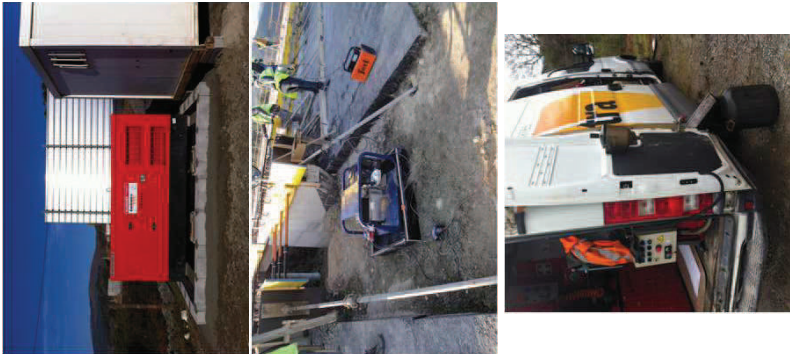
| Medida a adoptar | Cumprimento/<br>Cumprimento/ Não<br>Aplicável | Forma de cumprimento/ Justificação<br>Não cumprimento/ observações | Elementos demonstrativos (fotografias, licenciamentos,<br>GAR's, Guias de transporte, etc.) | Observações |
|---|---|---|---|---|
| D4 | Adoptar medidas de recolha de resíduos e óleos provenientes de derramamentos, vazamentos, operações de manutenção e deposição adequada | Cumpre | Colocação de bacias de retenção em equipamentos fixos;<br>Utilização de bacias de retenção durante operações de manutenção de equipamentos e abastecimento de combustível; | |

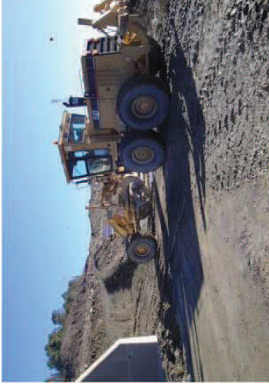
| | Medida a adoptar | Cumprimento/<br>Cumprimento/ Não<br>Aplicável | Forma de cumprimento/ Justificação<br>Não cumprimento/ observações | Elementos demonstrativos (fotografias, licenciamentos,<br>GAR's, Guias de transporte, etc.) | Observações |
|---|---|---|---|---|---|
| D5 | Lavagem de rodados à dos veículos à saída do estaleiro | Cumpre | A limpeza de via pública quando necessário em substituição de sistema de lavagem de rodados | | |

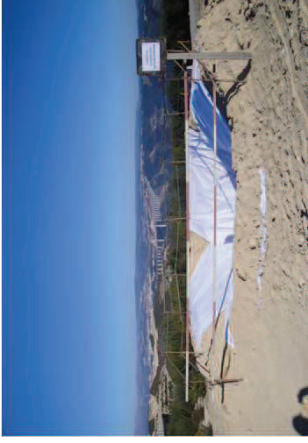
| | Medida a adoptar | Cumprimento/<br>Cumprimento/ Não<br>Aplicável | Forma de cumprimento/ Justificação<br>Não cumprimento/ observações | Elementos demonstrativos (fotografias, licenciamentos,<br>GAR's, Guias de transporte, etc.) | Observações |
|---|---|---|---|---|---|
| D6 | Dotar os estaleiros de descarga de águas de lavagem das betoneiras | Cumpre | Instalação de bacias de lavagem de calhas das autobetonadoras distribuídas por locais estratégicos ao longo da obra | | |

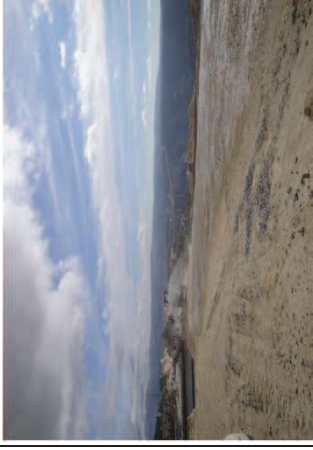
| | Medida a adoptar | Cumprimento/<br>Cumprimento/ Não<br>Aplicável | Forma de cumprimento/ Justificação<br>Não cumprimento/ observações | Elementos demonstrativos (fotografias, licenciamentos,<br>GAR's, Guias de transporte, etc.) | Observações |
|---|---|---|---|---|---|
| D8 | Efectuar a aspersão hídrica periódica, particularmente durante o período estival, em todas as áreas do estaleiro, e nos acessos à obra, de forma a reduzir a emissão de partículas | Cumpre | A aspersão hídrica está a ser realizada com jopper | | |

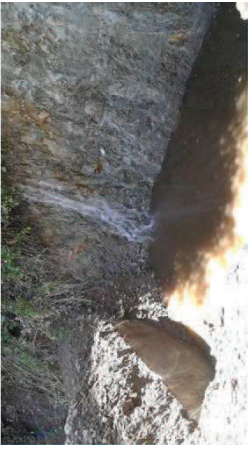
| | Medida a adoptar | Cumprimento/<br>Cumprimento/ Não<br>Aplicável | Forma de cumprimento/ Justificação<br>Não cumprimento/ observações | Elementos demonstrativos (fotografias, licenciamentos,<br>GAR's, Guias de transporte, etc.) | Observações |
|---|---|---|---|---|---|
| D95 | Instalar, sempre que a configuração do terreno o permita, bacias de retenção temporárias das águas pluviais, para permitir a deposição e a retenção de parte dos sólidos em suspensão | Cumpre | Instalação de bacia de retenção sob o Viaduto V10, para posterior utilização na rega de caminhos. | | |

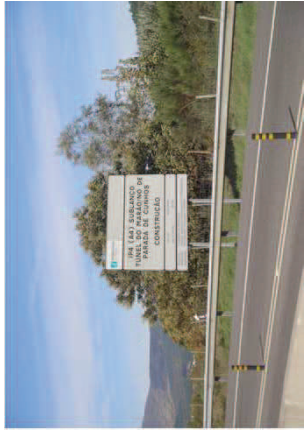
| CUMPRIMENTO DA DECLARAÇÃO DE IMPACTE AMBIENTAL FASE DE CONSTRUÇÃO | | | | | |
|---|---|---|---|---|---|
| D111 | Colocação de painéis informativos sobre o projecto, os seus objectivos, constrangimentos, incómodos e calendarização prevista. Deverão ainda incluir o contacto e local de atendimento para o esclarecimento de dúvidas relacionadas com a obra e o projecto rodoviário | Cumpre | Instalação de painéis informativos | | |
