# RELATÓRIO DE ACOMPANHAMENTO AMBIENTAL MENSAL

Janeiro/2016

IP4 (A4) - SUBLANÇO NÓ DE LIGAÇÃO AO IP4 / TÚNEL DO MARÃO

Obra N.º 12026

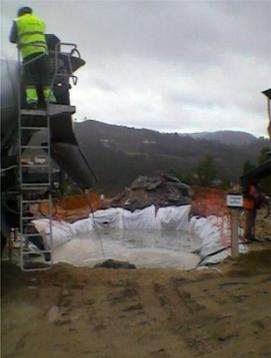
<p>Foto 15 - Manutenção do local lavagem de caleiras</p> <p>Fichas de verificação periódica (Janeiro -2016)</p>	---

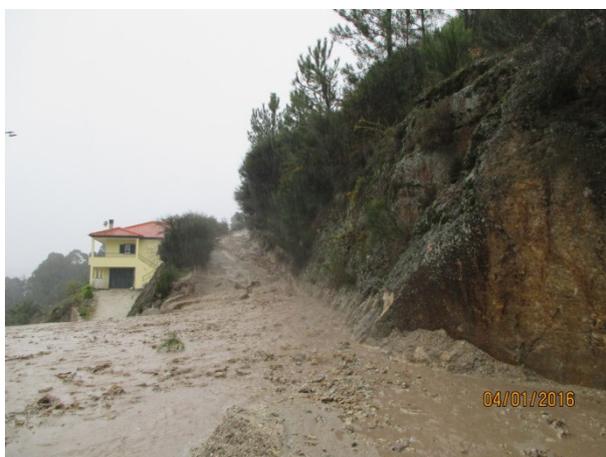
Verificou-se ainda uma situação, cuja reclamação foi apresentada pela Junta de Freguesia de Ansiães, decorrente de danos provocados em arruamentos e habitações conforme fotografia abaixo. Tal como mencionado pelos responsáveis do dono de obra, durante a visita de diversas entidades oficiais (APA, Câmara Municipal de Amarante, Proteção Civil e outras), no dia 9 de Janeiro de 2016, esta reclamação encontra-se em resolução pelo Dono de Obra, dado tratar-se de situações que decorrem da execução do projeto. No entanto o empreiteiro tem colaborado quer na sinalização quer na remoção dos materiais acumulados sempre que ocorrem novas situações semelhantes.

Foto 16 - Acumulação de sedimentos arrastados pelas chuvas

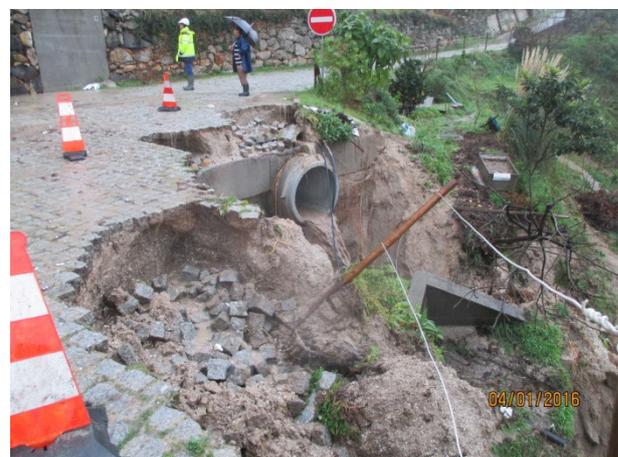
Foto 17 - Danos provocados junto da PH do muro M20
