REFORÇO DE POTÊNCIA DO APROVEITAMENTO HIDROELÉTRICO DE VENDA NOVA III

ACOMPANHAMENTO HIDROGEOLÓGICO DA OBRA DE VENDA NOVA III

Análise das reclamações referentes a Pontos de Água Subterrânea – situação referida a junho de 2019

Nota técnica 190601

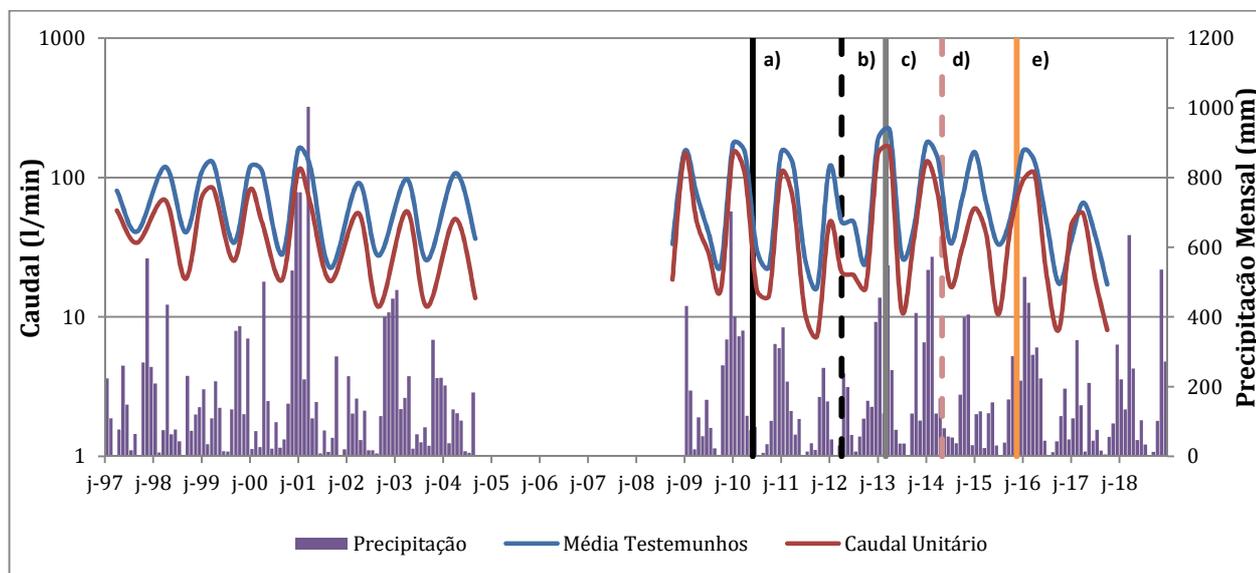
A recarga é mais eficaz durante os períodos de maior precipitação (setembro a março), por haver maior quantidade de água disponível e menor evapotranspiração. Assim todas as nascentes/galerias tendem a apresentar grandes diferenças de caudal Verão/Inverno (Figura 4).

Figura 4 - Evolução do caudal médio das nascentes e galerias. Datas de referência durante a escavação: a) início da escavação; b) início da escavação da chaminé de equilíbrio superior (CES); c) final da escavação dos túneis principais e central; d) final da construção da CE; e) início do enchimento.

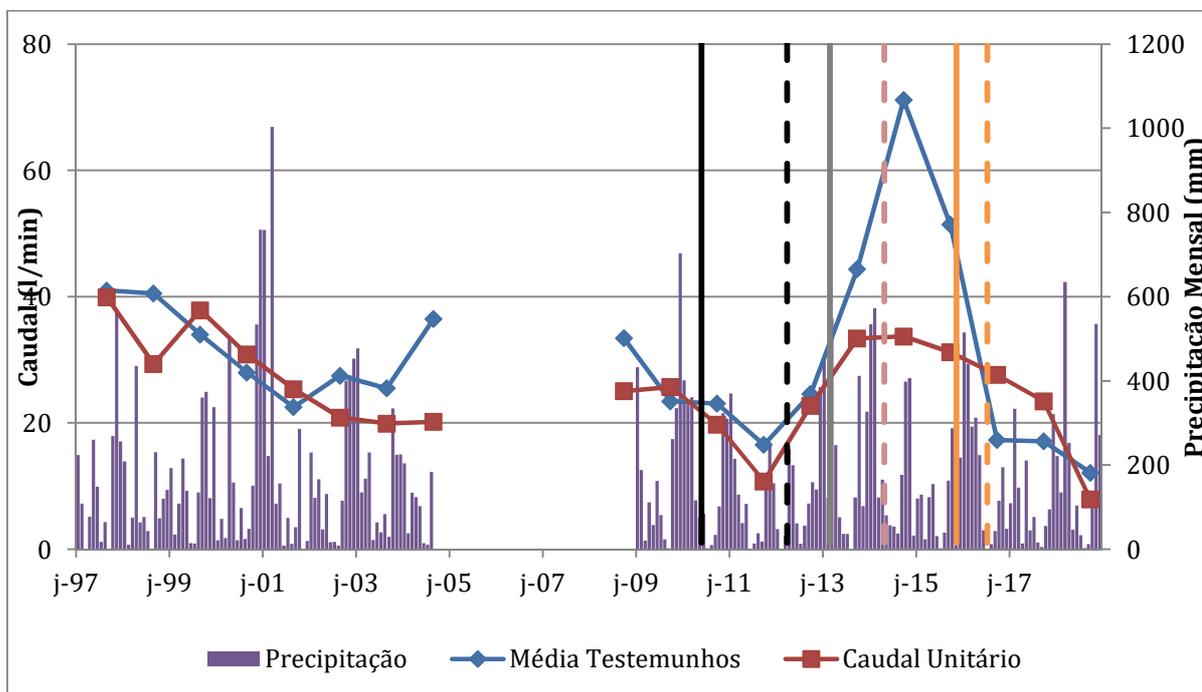
Figura 5 - Evolução do caudal unitário das nascentes e galerias em estiagem. Datas de referência durante a escavação: a) início da escavação; b) início da escavação da chaminé de equilíbrio superior (CES); c) final da escavação dos túneis principais e central; d) final da construção da CES; e) início do enchimento; f) Início do enchimento.

Existe uma correlação biunívoca entre o caudal dos testemunhos e a média geral do maciço, indicando que este, em traços gerais não está a ser afetado, podendo ainda haver impactes pontuais (Figura 5).

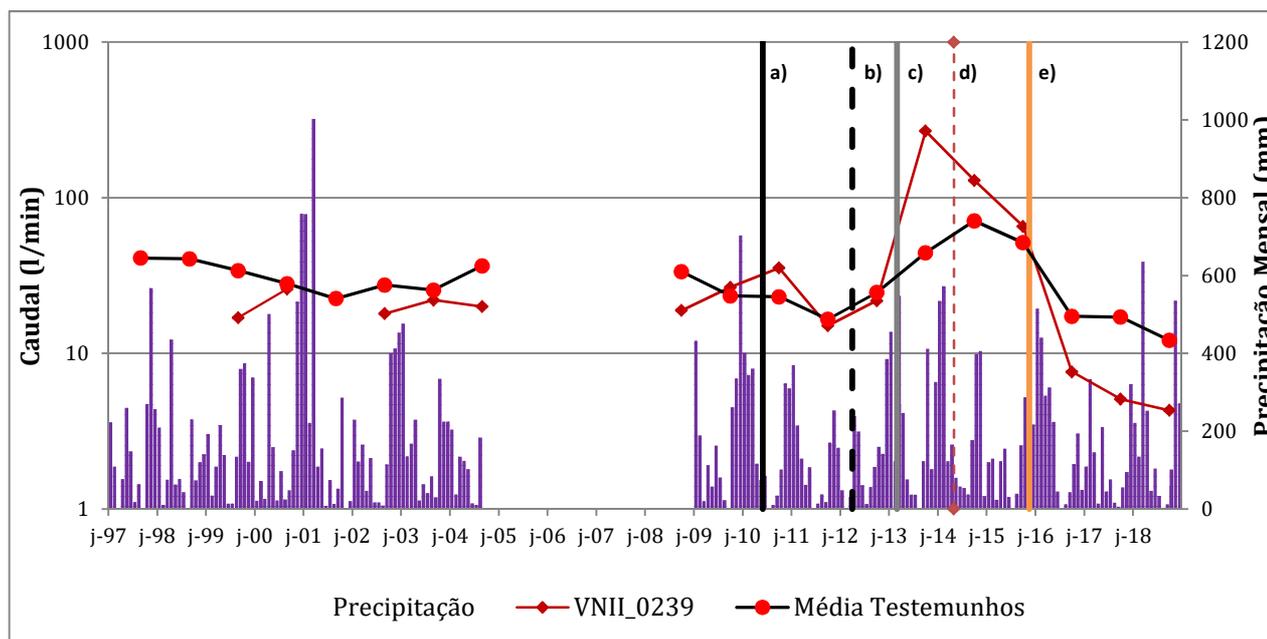
A evolução dos caudais de estiagem está representada na Figura 4. Verifica-se que houve um aumento substancial dos caudais de estiagem em 2013. Porém, a reclamação não se prende com a falta de água, mas antes com a “deslocação” da nascente para uma cota mais baixa (abaixo do local de armazenamento), o que poderá estar relacionado com uma rotura nos limites da própria poça. O facto de os resultados de caudal fornecidos se referirem à soma das duas saídas de água impede uma análise da evolução da nascente em si.

Figura 4 – Evolução do caudal de estiagem da nascente VNII_0239 comparativamente à média dos caudais dos pontos testemunho. Datas de referência durante a escavação: a) início da escavação; b) início da escavação da chaminé de equilíbrio superior (CES); c) final da escavação dos túneis principais e central; d) final da construção da CE; e) início do enchimento.

A perda de água em questão parece ser uma consequência da degradação da integridade estrutural da poça, caso que poderá estar relacionado com a falta de manutenção, não sendo de excluir a possibilidade de que as vibrações associadas às escavações do Circuito Hidráulico tenham causado danos estruturais à superfície. De referir que as obras no Túnel em Carga terminaram em Março de 2013, e que a frente de escavação passou perto da nascente em junho de 2012, pelo que a data da reclamação informal e formal (junho e setembro de 2014) parece tardia. Em termos hidrogeológicos, aparentemente não existe nenhuma relação entre as obras do circuito hidráulico e o comportamento da nascente.

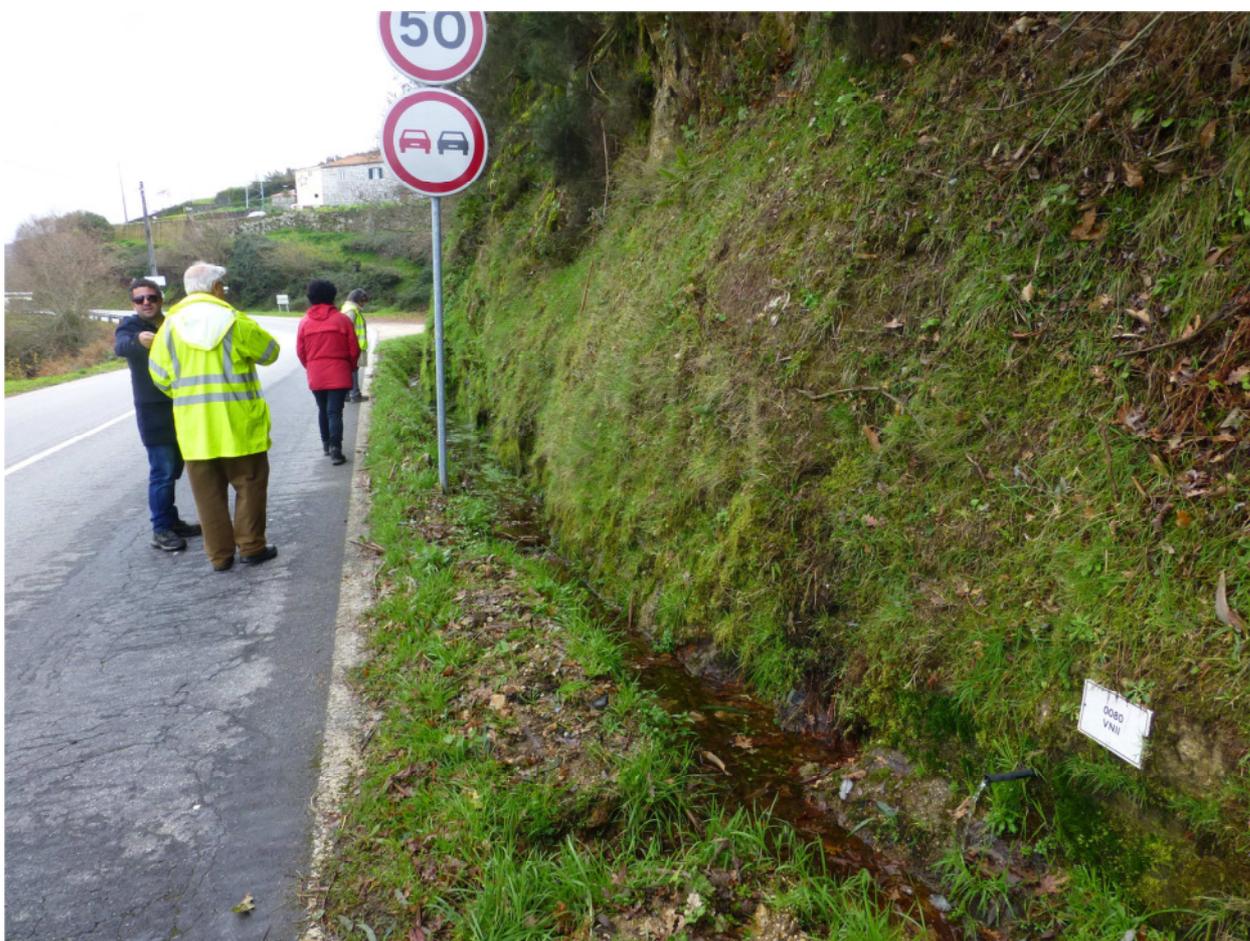
Figura 1 – Aspecto da nascente VNII_0080.

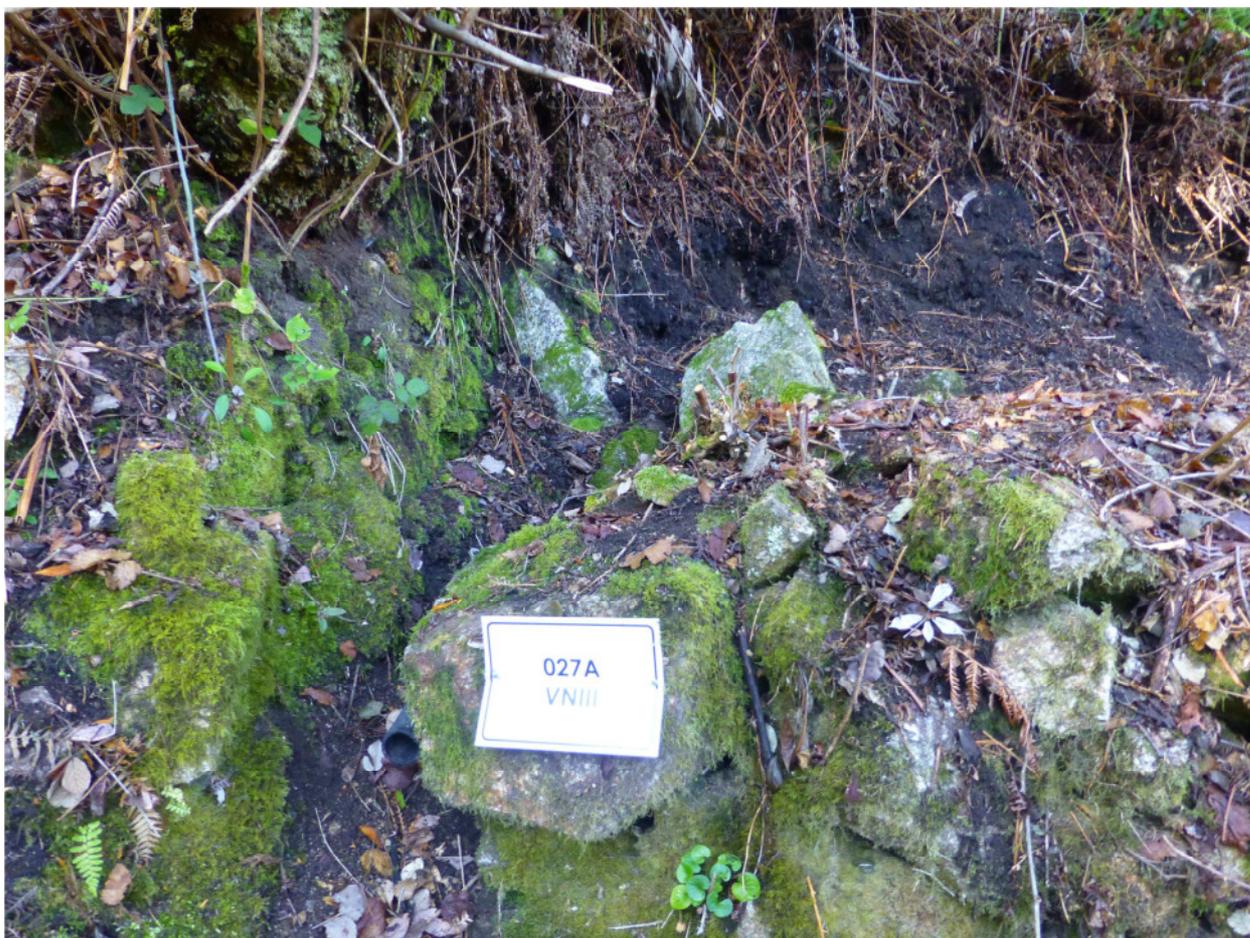
Figura 1 – Aspecto da nascente VNIII_027A.

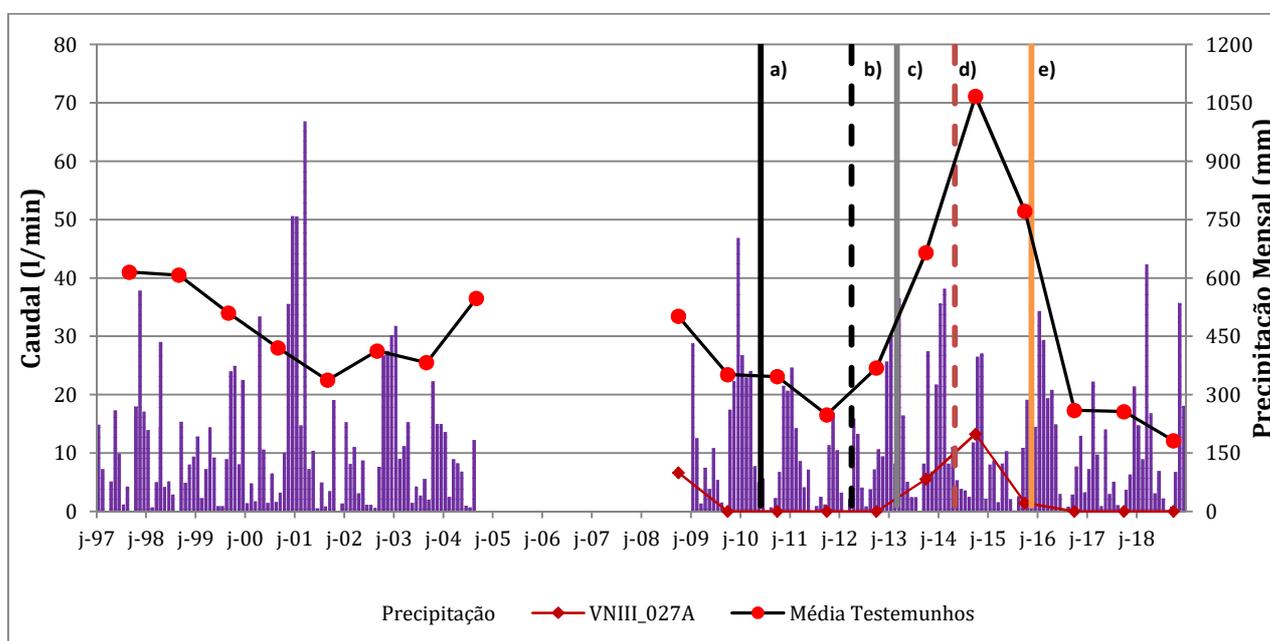
A evolução dos caudais de estiagem está representada na Figura III-5. Excetuando a medição de outubro de 2014 (efectuada já após os períodos de maior precipitação), os caudais de estiagem estão estáveis em valores abaixo dos 10 l/min, sendo frequente a nascente se encontrar seca ou apenas com vestígios de humidade.

Figura 5 – Evolução do caudal de estiagem da nascente VNIII_027A, comparativamente à média dos caudais dos pontos testemunho. Datas de referência durante a escavação: a) início da escavação; b) início da escavação da chaminé de equilíbrio superior (CES); c) final da escavação dos túneis principais e central; d) final da construção da CES; e) início do enchimento.

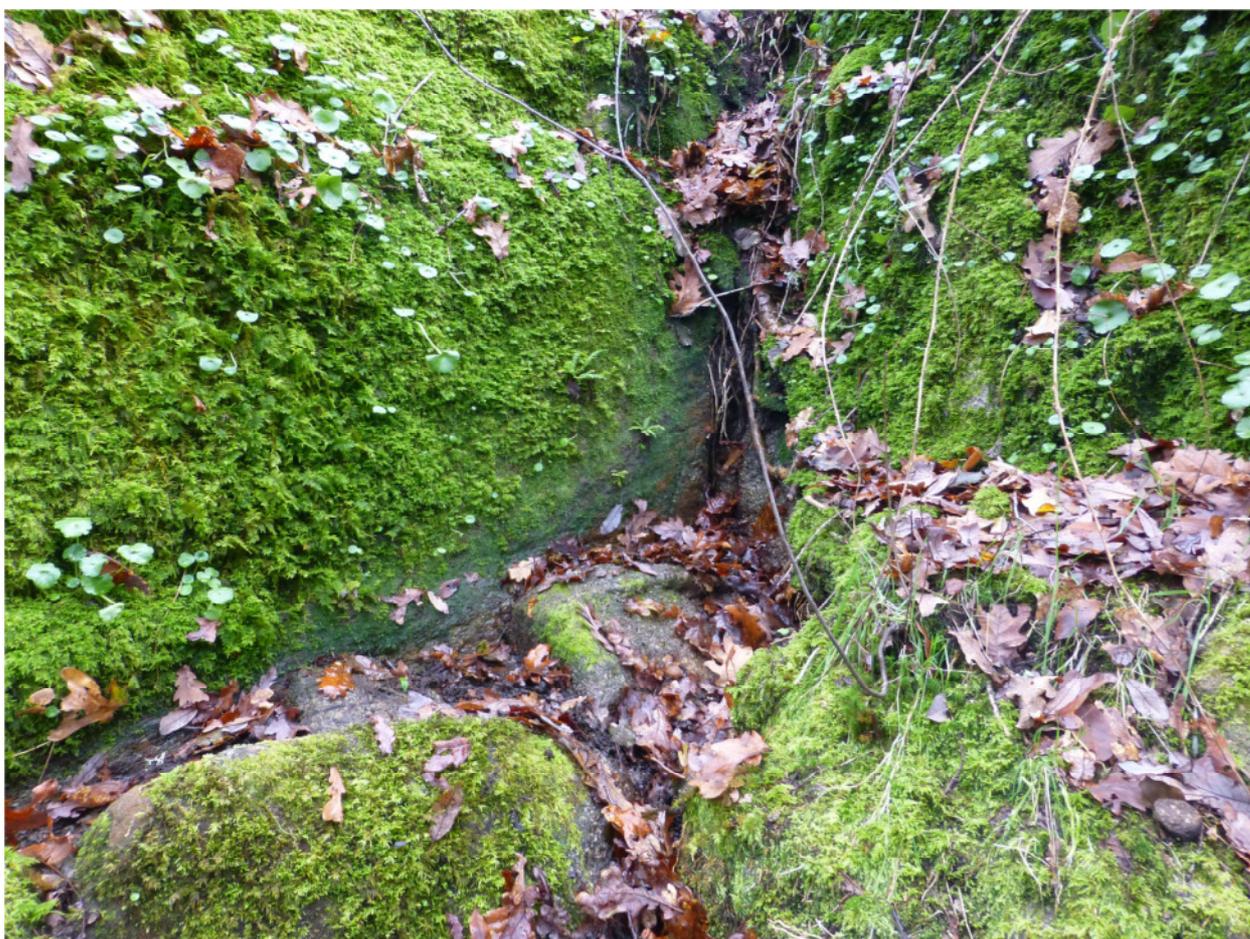
Figura 1 – Aspecto da nascente VNII_0060.

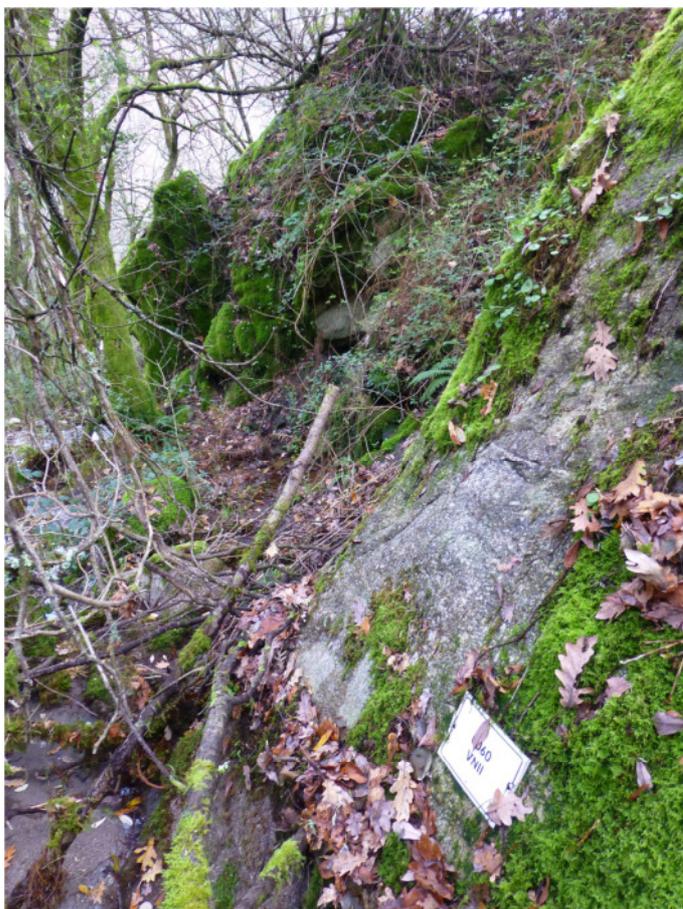
Figura 2 – Aspecto da nascente VNIII_0060.
