Aproveitamento Hidroelétrico de Ribeiradio-Ermida	Ficha n.º 9/AMB
	Dono de Obra: Greenvougá	
	Fiscalização: Consórcio COBA/afaplan	Arquivo:
	Empreiteiro: Consórcio FCC/OPWAY/RRC

**AUTO DE OCORRÊNCIA**

**Assunto: Ribeiradio (ME) – Escorrências de goma de betão junto à tomada de água**

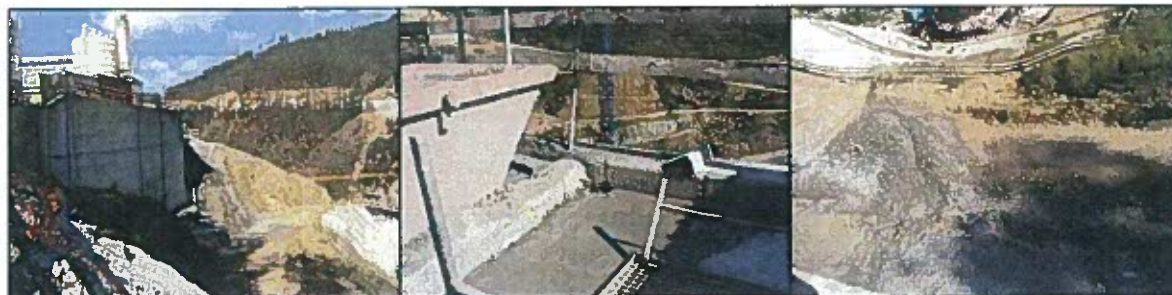
Em visita à obra (05/04/2013) verificou-se que persistem as escorrências de goma de betão, ao longo do talude, provenientes da plataforma da central de betão, aquando da lavagem de equipamentos.

Face ao exposto, verifica-se incumprimento ao estabelecido na medida 26, do Anexo 5, do Plano de Medidas Ambientais a Aplicar em Obra (PMAAO), Condições Ambientais – Tomo D, Vol. II do Caderno de Encargos.

Esta situação é reincidente, tendo já sido efetuados vários alertas junto do EGC, e devidamente registados em atas de reunião e fichas de controlo ambiental.
