RELATÓRIO DE AUDITORIA DE PÓS-AVALIAÇÃO “POSTO DE CORTE DE VIEIRA DO MINHO A 400 KV”

Posto de Corte de Vieira do Minho, a 400 kV

Fase de Exploração

Relatório de Auditoria de Pós-Avaliação

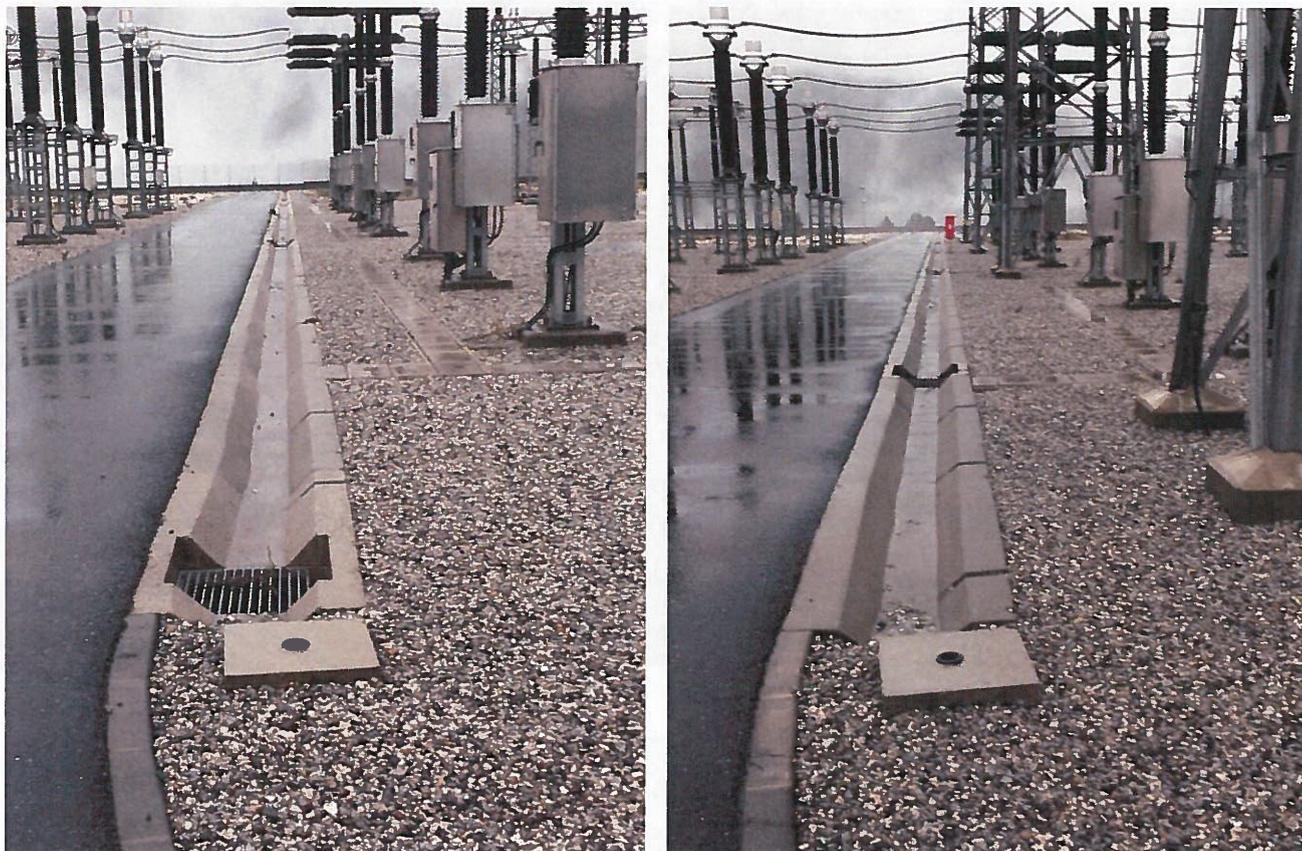
Foi verificado no local as condições de drenagem da plataforma do Posto de Corte, efetuada por intermédio de caleiras pluviais, devidamente limpas e desobstruídas, conforme fotografias 1 e 2 do levantamento fotográfico em anexo.

Fotografia 1 e Fotografia 2 – Caleiras de drenagem pluvial no interior da instalação

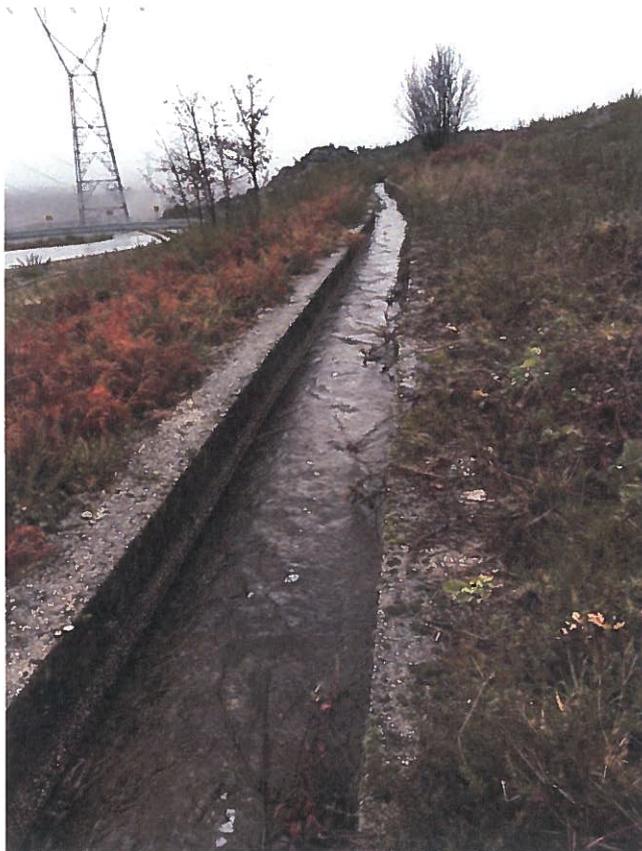
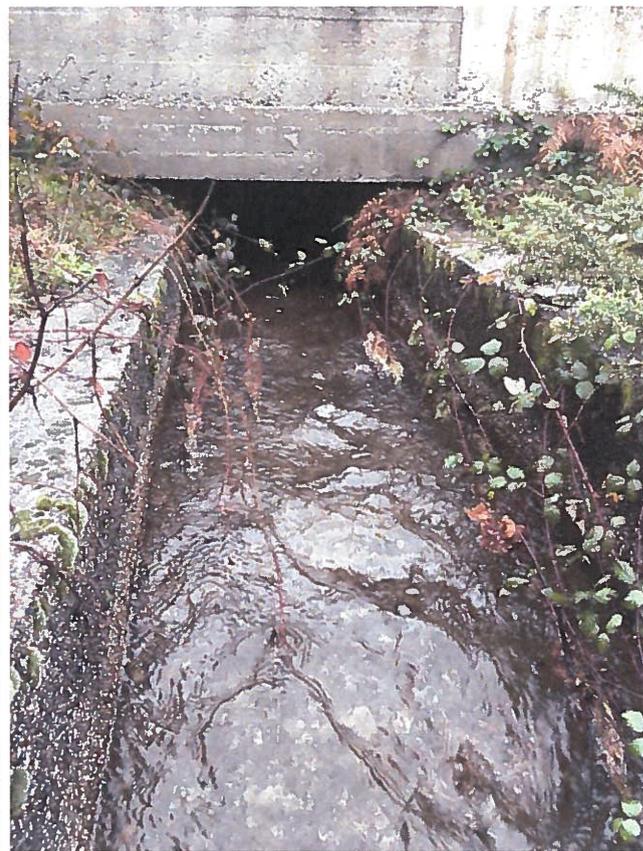
Fotografia 3 e Fotografia 4 – Linha de água no exterior da instalação

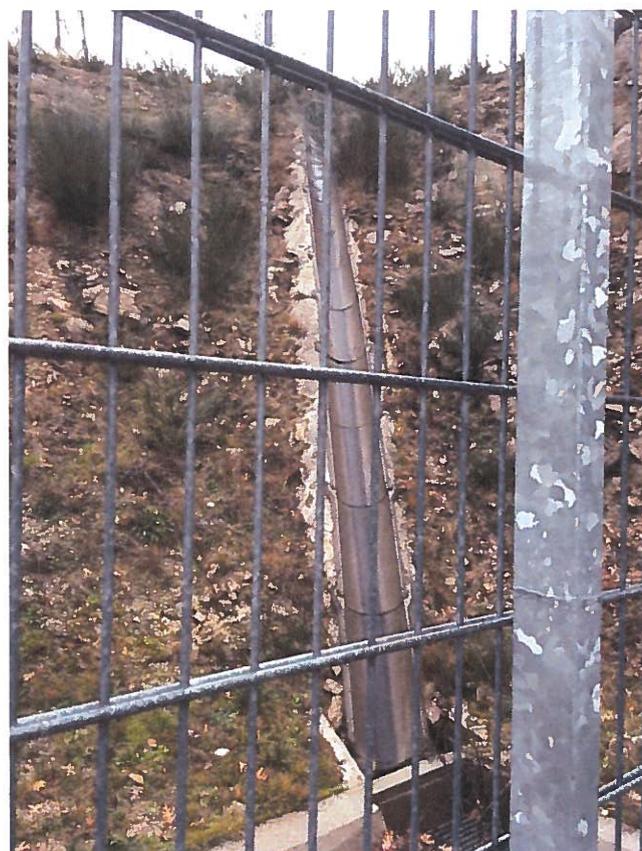
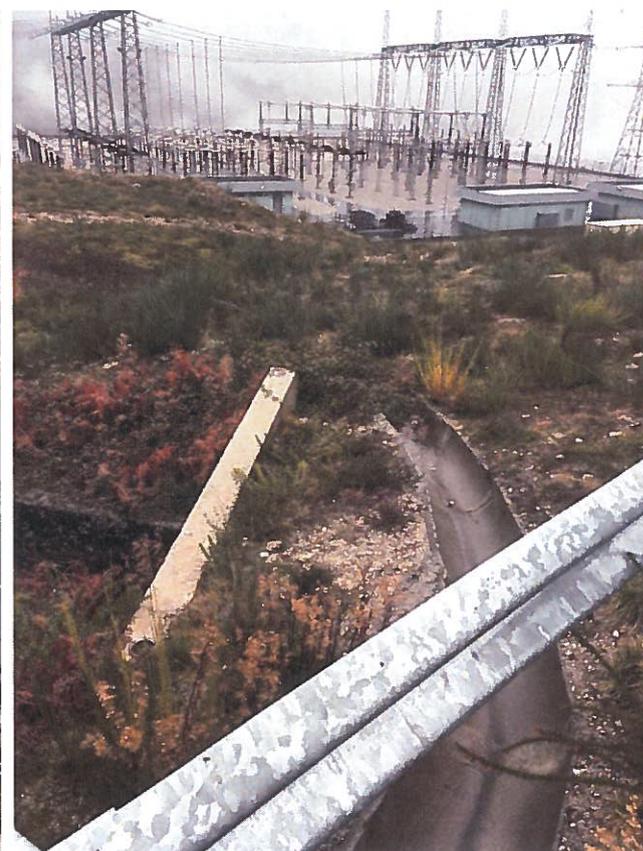
Fotografia 5 e Fotografia 6 – Drenagem dos taludes

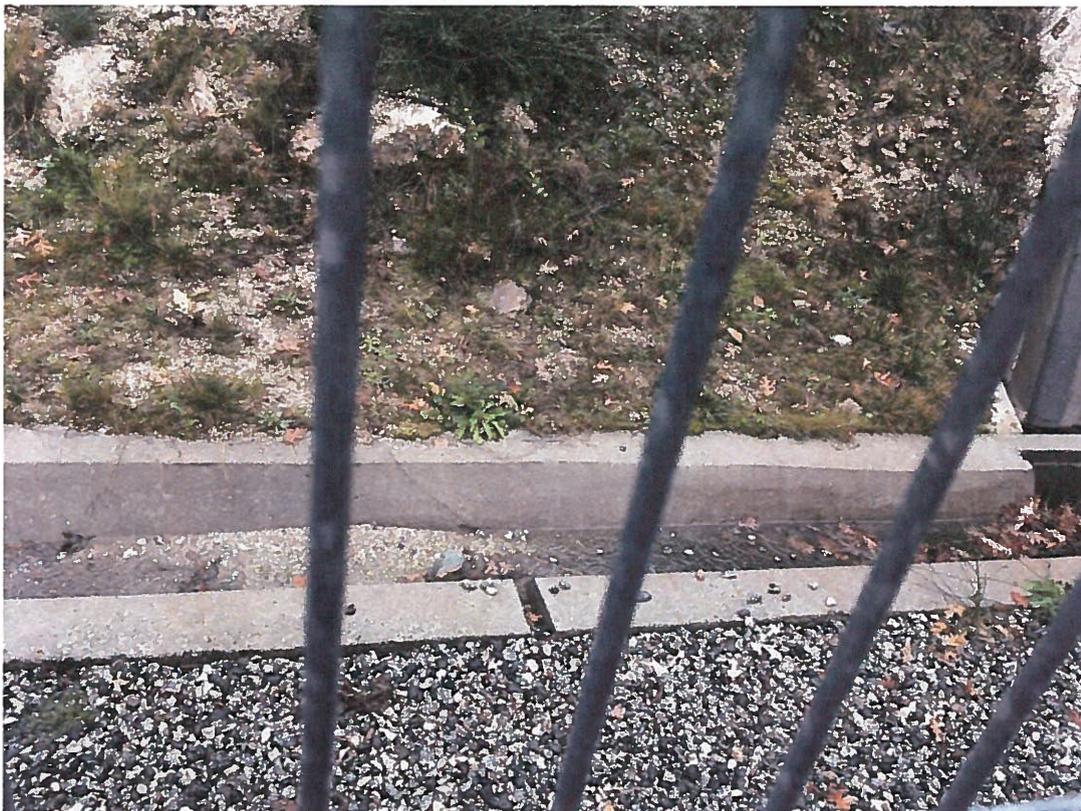
Fotografia 7– Drenagem da base dos taludes em redor da instalação (exterior)

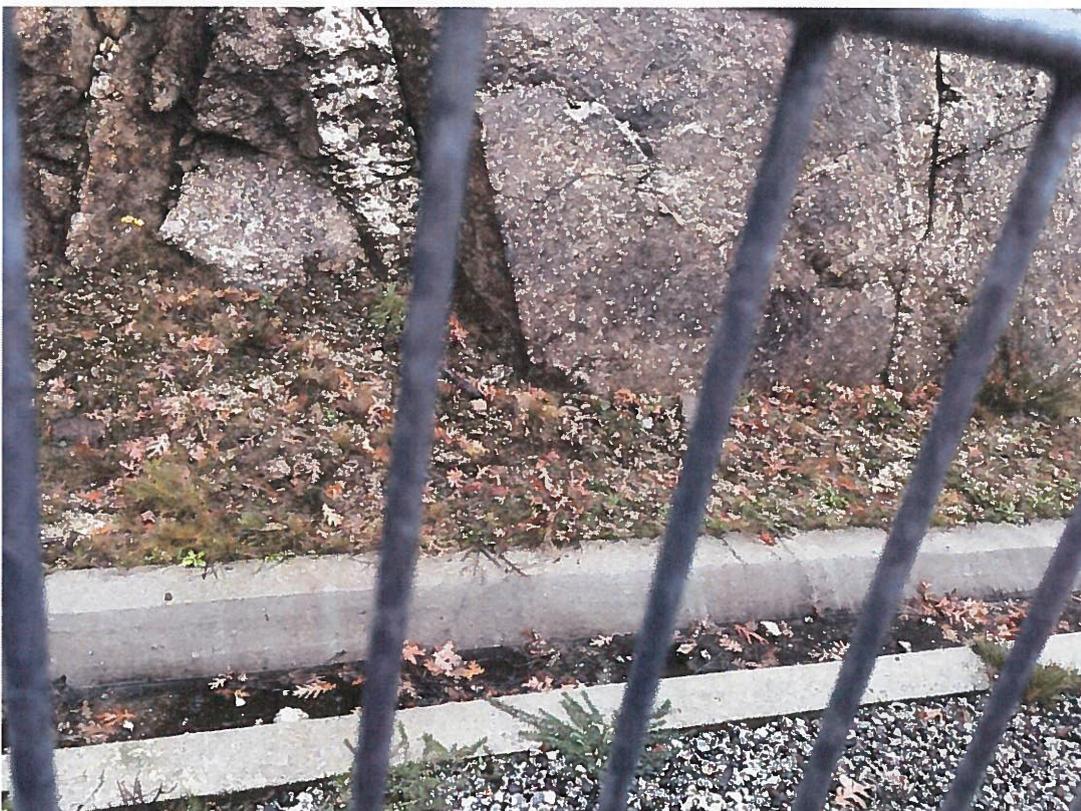
Fotografia 8– Drenagem da base dos taludes em redor da instalação (exterior)

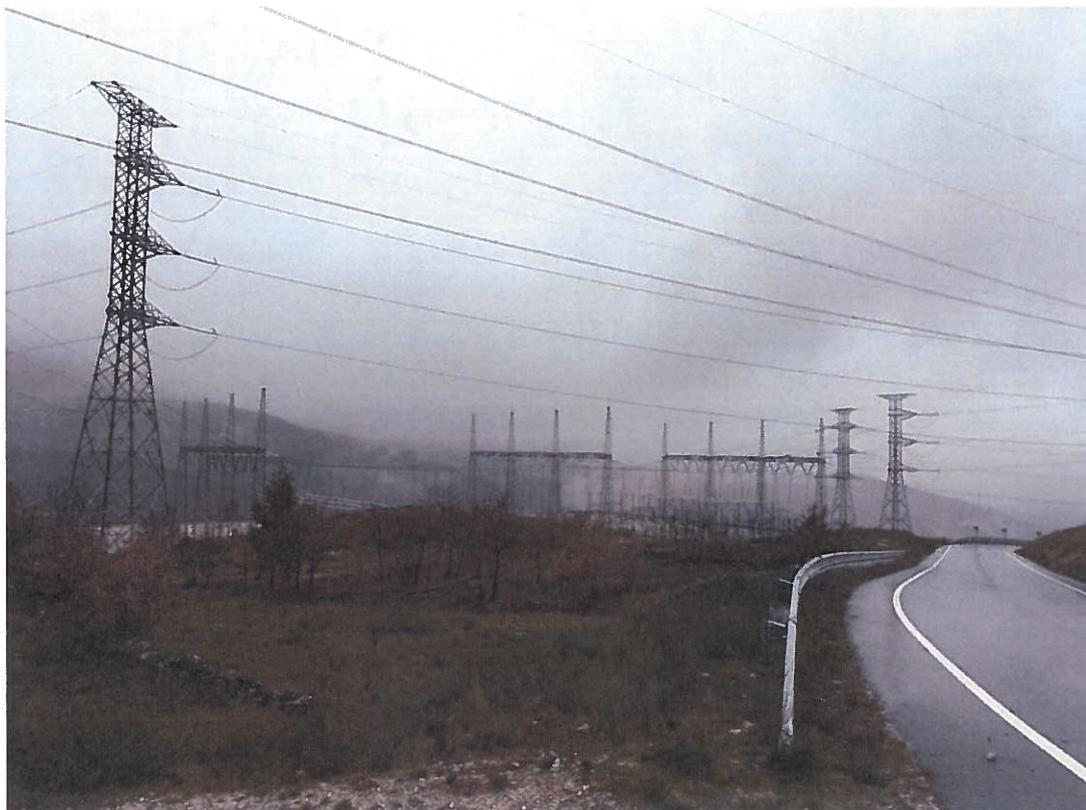
Fotografia 9– Vista do posto de corte

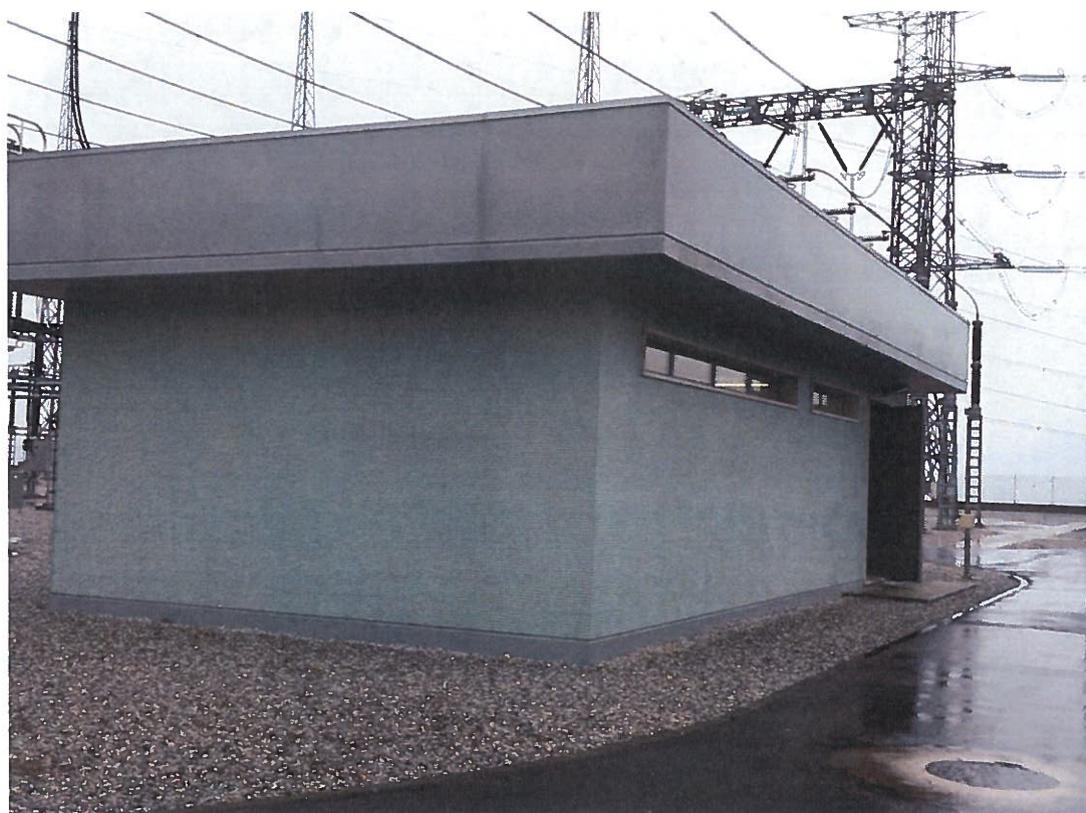
Os edifícios da subestação apresentam volumetria reduzida e revestimento de cor suave (pastilha verde água) e baixa refletância, tendo sido aplicada pedra nas cantarias (ver fotografias 10 e 11 do levantamento fotográfico em anexo).

Fotografia 10 – Revestimento de um edifício da instalação

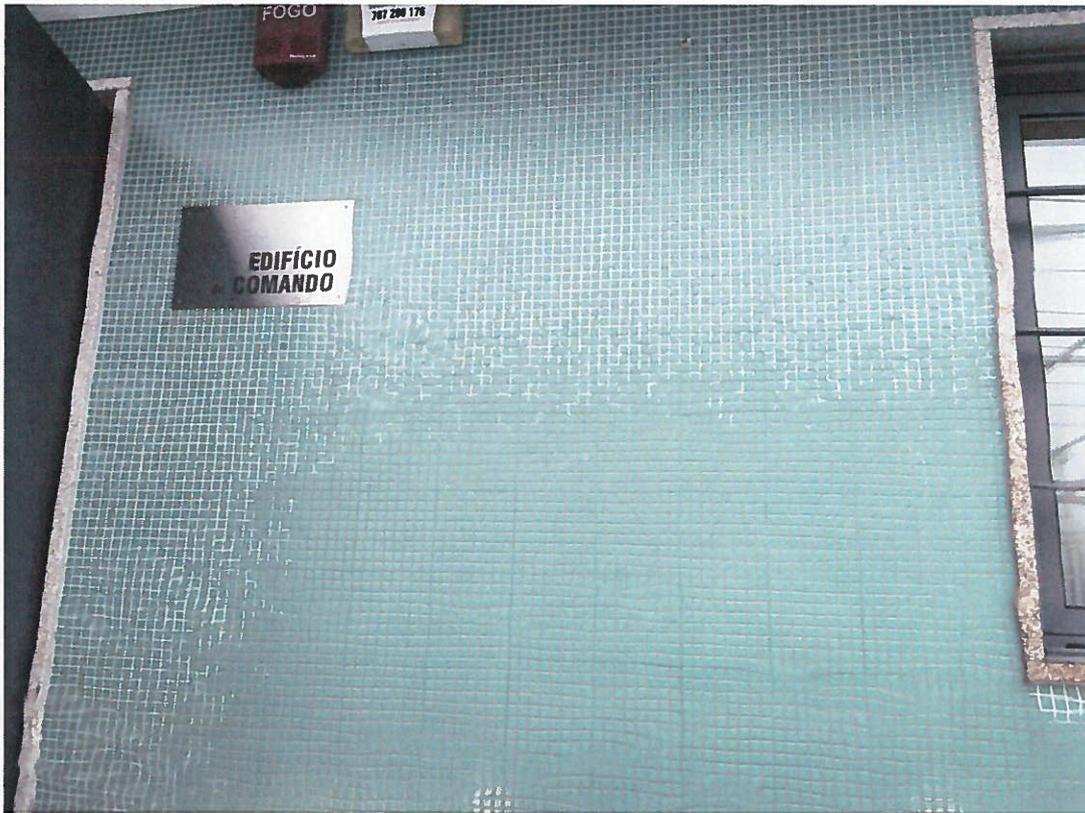
Fotografia 11 – Revestimento do edifício de comando

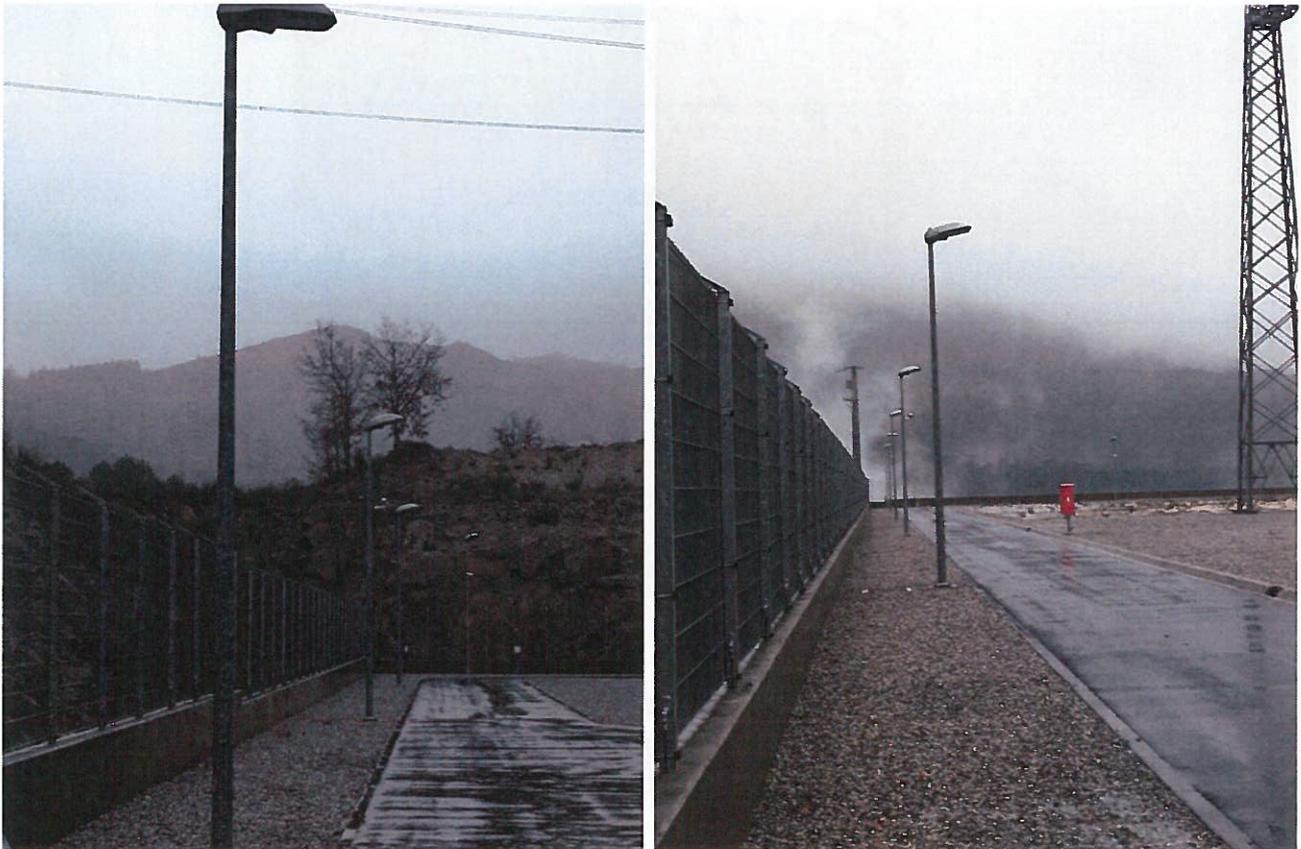
Constatou-se no local a existência de luminárias no perímetro da instalação. As luminárias possuem uma altura reduzida, evitando a dispersão de luz para além da instalação, abertura horizontal e posição oculta do foco de luz dentro da proteção metálica conforme estabelecido na medida. Nas fotografias 12 e 13 é visível a tipologia de luminária adotada.

Fotografia 12 e Fotografia 13 – Postes de iluminação no interior da instalação

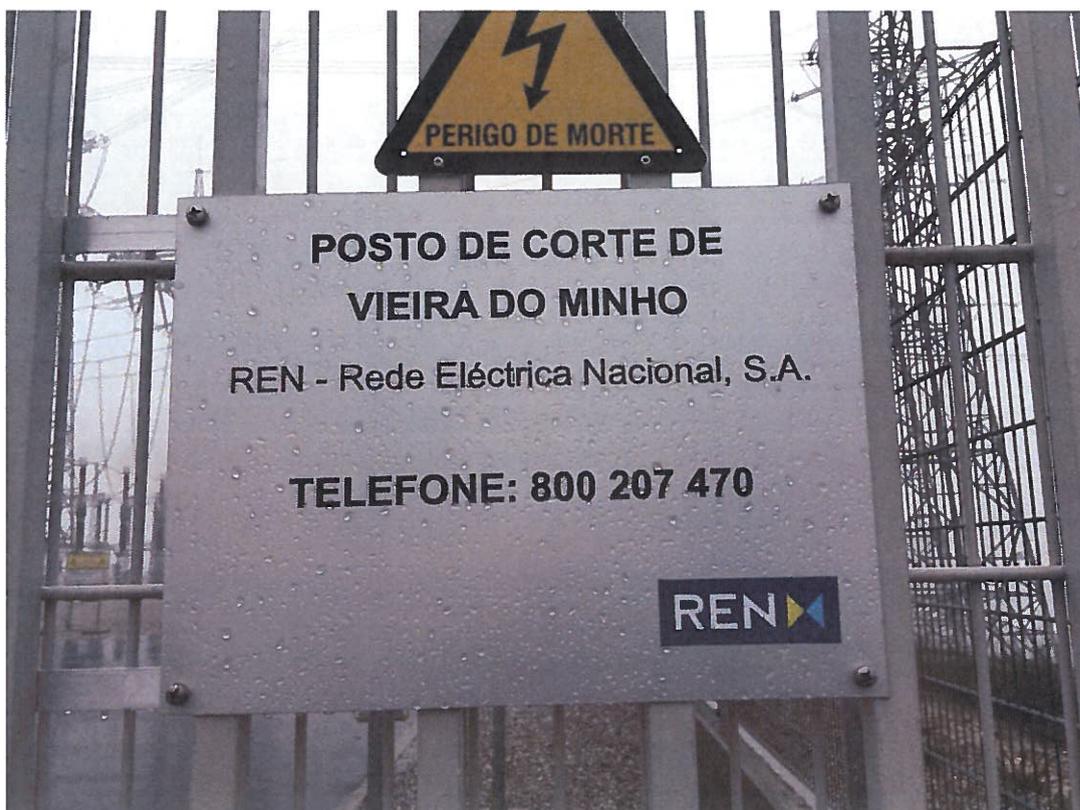
Constatou-se no local a existência de placa identificativa da instalação com número de contacto da REN (800207470), de acordo com o constante na fotografia 14 do levantamento fotográfico. Esta placa localiza-se no exterior da instalação à entrada da mesma.

Fotografia 14 – Placa de identificação da instalação
