**FICHA DE TALUDES**

**SUB-CONCESSÃO BAIXO ALENTEJO**

TALUDE Nº 882  
 ENCARGO: 08/09/2009  
 DATA: 08/09/2009  
 COORD. 38°33'11.05"N 7°50'33.12"W

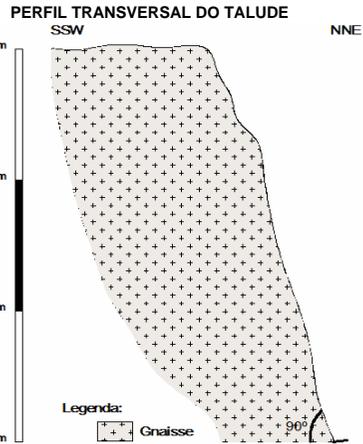
T-E01  
 882  
 08/09/2009

Maciço extremamente alterado a decomposto (W5), com núcleos menos alterados (W4).

ESTABILIDADE GERAL: EXCELENTE BOA **MÉDIA** MA MUITO MA

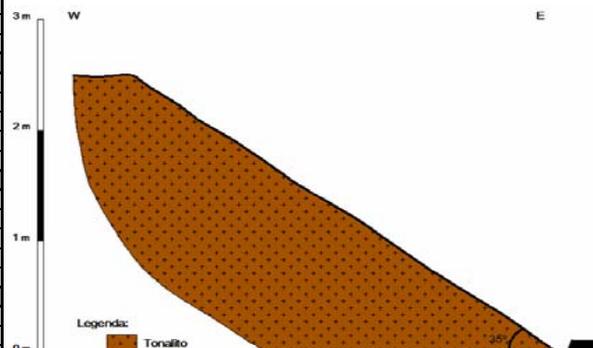
PERFIL TRANSVERSAL DO TALUDE

Nos primeiros 0,30m, encontra-se Solo de Cobertura, composto por material areno-argiloso de cor acastanhada, com litoclastos e restos vegetais. Em profundidade, o maciço, apresenta-se muito alterado (W5), com passagens menos alteradas (W4).

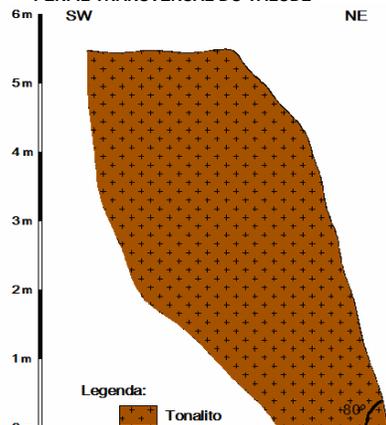
## PERFIL TRANSVERSAL DO TALUDE

Maciço muito alterado (W5), com passagens menos alteradas (W4), fracturado (F3).

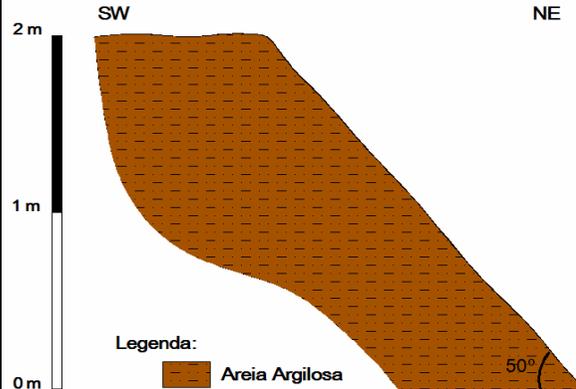
## PERFIL TRANSVERSAL DO TALUDE

Maciço completamente decomposto (W5).

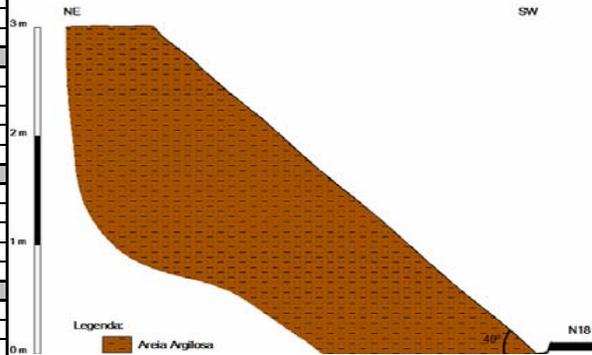
PERFIL TRANSVERSAL DO TALUDE

Talude com vegetação.

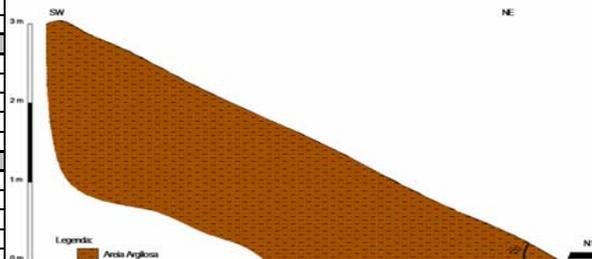
## PERFIL TRANSVERSAL DO TALUDE

Talude com vegetação.

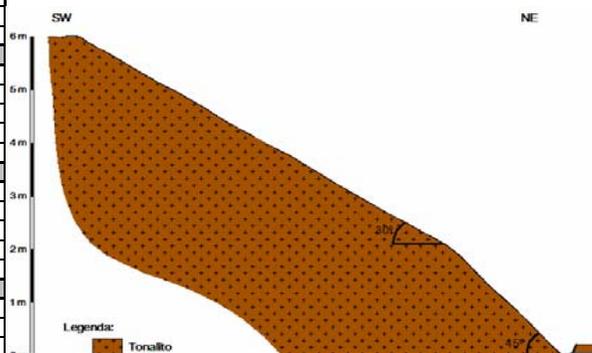
PERFIL TRANSVERSAL DO TALUDE

Material argilo arenoso de cor castanha, com grãos de litoclastos de Tonalito sub angulosos. Material com resistência muito baixa (R0-1), com grau de meteorização V, rocha completamente meteorizada. Talude com vegetação.

ESTABILIDADE GERAL: EXCELENTE BOA **MÉDIA** MÁ **MUITO MÁ**

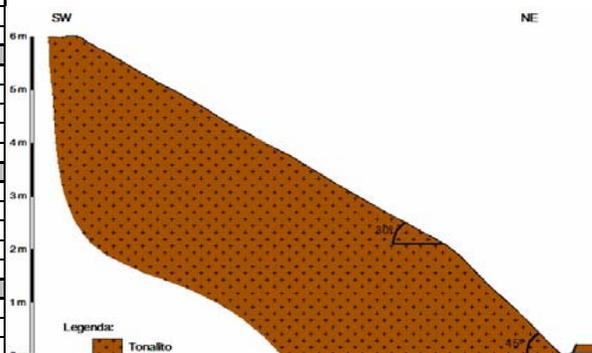
PERFIL TRANSVERSAL DO TALUDE

Material argilo arenoso de cor castanha, com grãos de litoclastos de Tonalito sub angulosos. Material com resistência muito baixa (R0-1), com grau de meteorização V, rocha completamente meteorizada. Talude com vegetação.

ESTABILIDADE GERAL: EXCELENTE BOA **MÉDIA** MÁ MUITO MÁ
