**RELATÓRIO TÉCNICO DE AVALIAÇÃO VISUAL DE ARVOREDO**

**LOCAL:** Junto à Estação de Santa Apolónia.

**MORADA:** Avenida Infante Dom Henrique, Rua Teixeira Lopes, Largo dos Caminhos de Ferro, Largo do Museu de Artilharia.

**DATA:** 01/10/2015

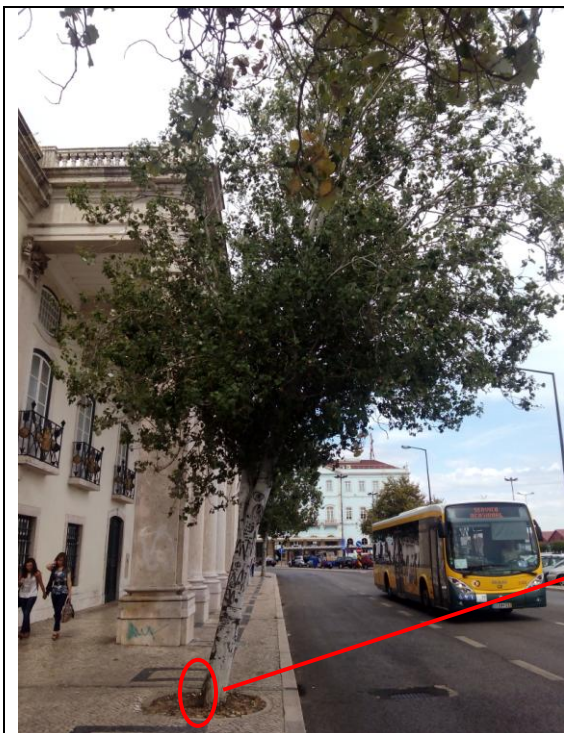
| Código SIG | Morada | Espécie | PAP (cm) | Altura (m) | Avaliação visual | AR | Intervenções propostas |
|---|---|---|---|---|---|---|---|
| 360341191002 | Rua Teixeira Lopes | <i>Populus alba</i> var. <i>bolleana</i> | 93 | | Apresenta uma cavidade no colo com inclinação total do eixo para o lado oposto à inclinação (faixa de rodagem). | 10 | Abate. |

Exemplar 360341191002 – *Populus alba* var. *bolleana*

No geral o arvoredo desta zona encontra-se em bom estado, havendo, no entanto, algumas situações a realçar: o abate do exemplar de *Populus alba* var. *bolleana* nº 360341191002 e a preservação dos exemplares de *Jacaranda mimosifolia* (360341071001 e 360341071002) e de *Celtis australis* (360341071003) com podas seletivas adequadas à idade e às características estruturais das árvores.

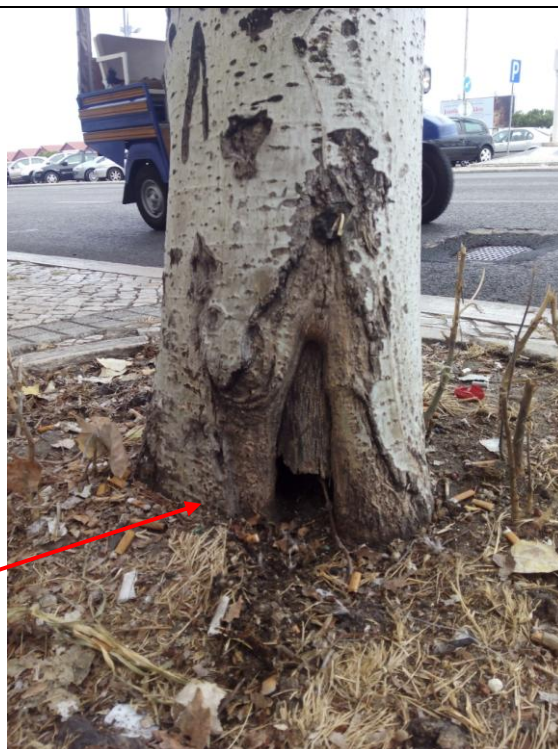
Exemplar 360341191002 – pormenor do colo com cavidade pouca resistência.

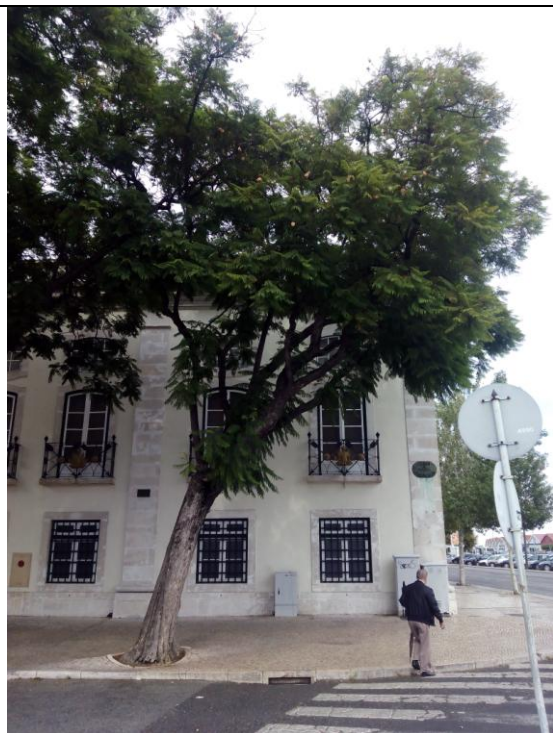
| Código SIG | Morada | Espécie | PAP (cm) | Altura (m) | Avaliação visual | AR | Intervenções propostas |
|---|---|---|---|---|---|---|---|
| 360341071001 | Largo do Museu de Artilharia | <i>Jacaranda mimosifolia</i> | 164 | | Exemplar antigo. Apresenta bom vigor apesar de ter uma área morta extensa ao longo do fuste desde o colo. Internamente é visível a presença de cavidade longitudinal ao longo de todo o fuste. Inclinação do fuste e algum desequilíbrio da copa. | 9 | Poda seletiva de limpeza e reequilíbrio da copa. |

Exemplar 360341071001 - *Jacaranda mimosifolia*.

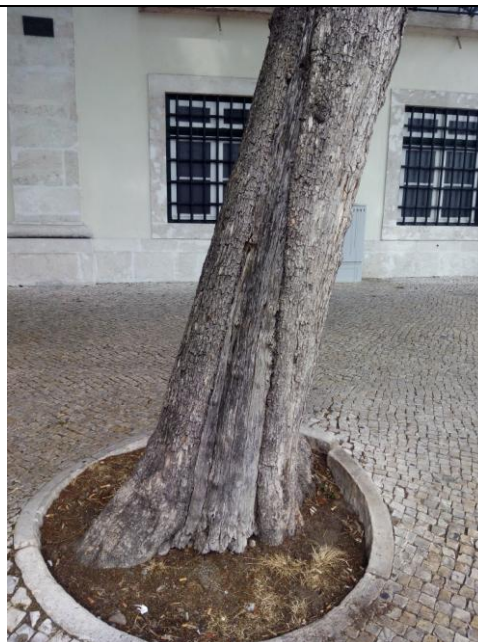
Exemplar 360341071001 – pormenor do fuste na zona de madeira morta com cavidade interna.

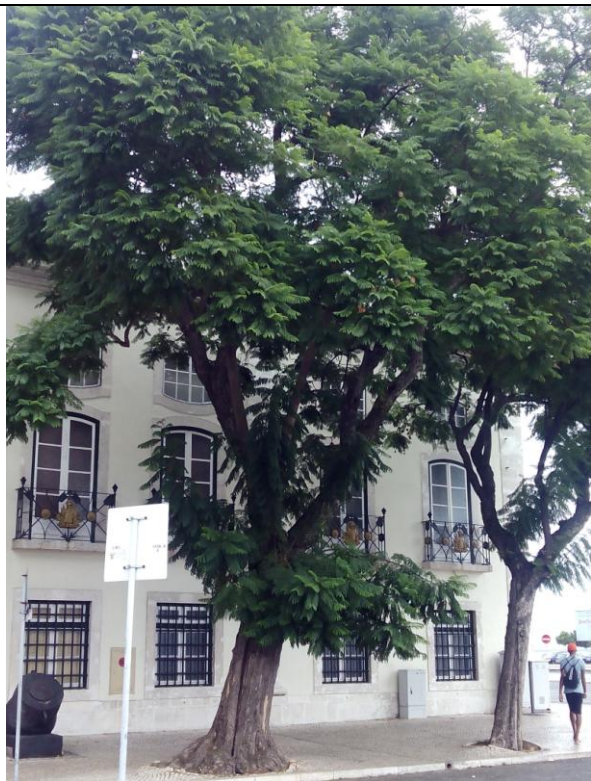
| Código SIG | Morada | Espécie | PAP (cm) | Altura (m) | Avaliação visual | AR | Intervenções propostas |
|---|---|---|---|---|---|---|---|
| 360341071002 | Largo do Museu de Artilharia | <i>Jacaranda mimosifolia</i> | 233 | | Exemplar antigo. Apresenta bom vigor. Cavidade grande ao longo de todo o fuste com madeira de reação desenvolvida. Passeio levantado pelo sistema radicular. Forte rebentação basal. | 8 | Poda seletiva de limpeza e eventual redução de peso em alguns pontos. |

Exemplar 360341071002 – *Jacaranda mimosifolia*.

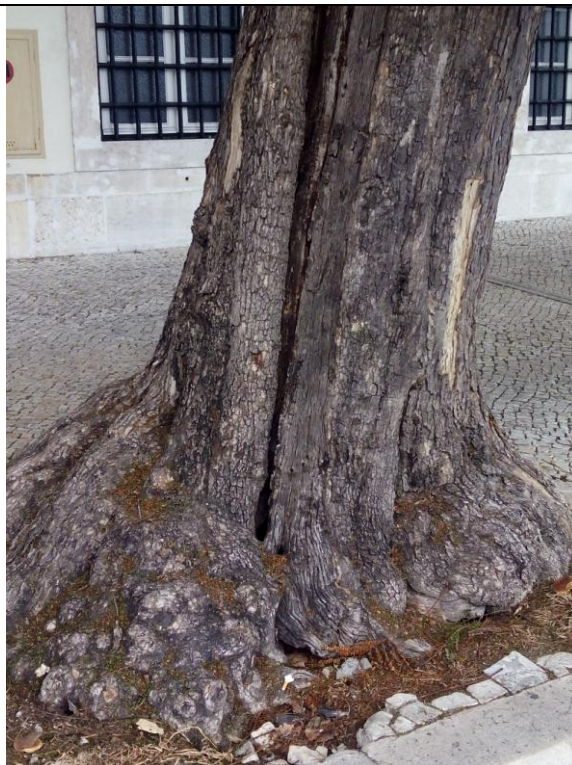
Exemplar 360341071002 – pormenor da fenda longitudinal com cavidade até à coroa.

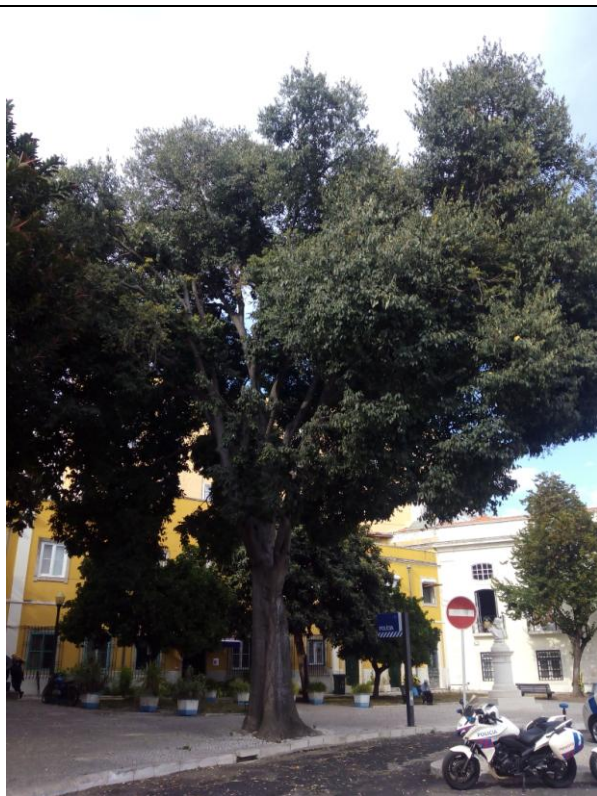
| 360341071003 | Largo do Museu de Artilharia | <i>Celtis australis</i> | 340 | | Exemplar de grande porte já antigo. Apresenta grande descontinuidade no fuste devido à presença de uma cavidade antiga. Na copa é visível o sinal de rotura de pernada que deixou a copa um pouco desequilibrada. Presença de alguns ramos secos. Presença de fungo xilófago no colo. | 10 | Poda de limpeza nas extremidades e reequilíbrio da copa. |

Exemplar 360341071003 – *Celtis australis*.

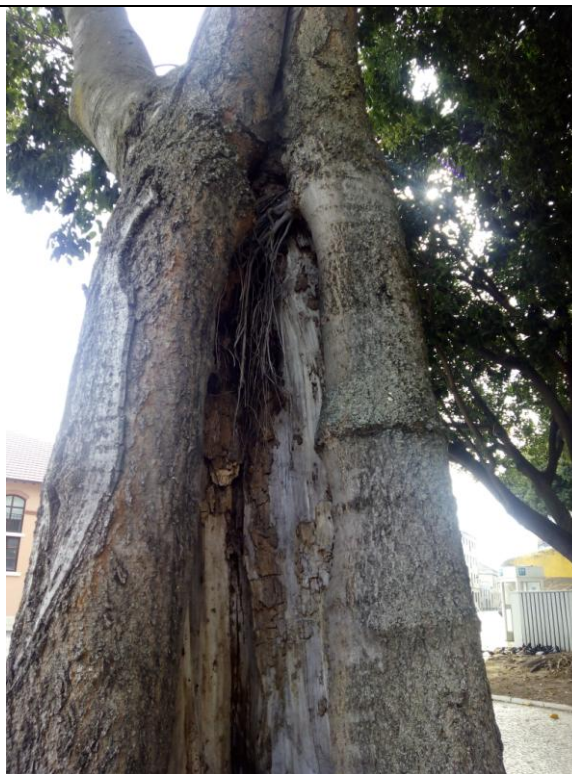
Exemplar 360341071003 – pormenor da cavidade na zona do colo.

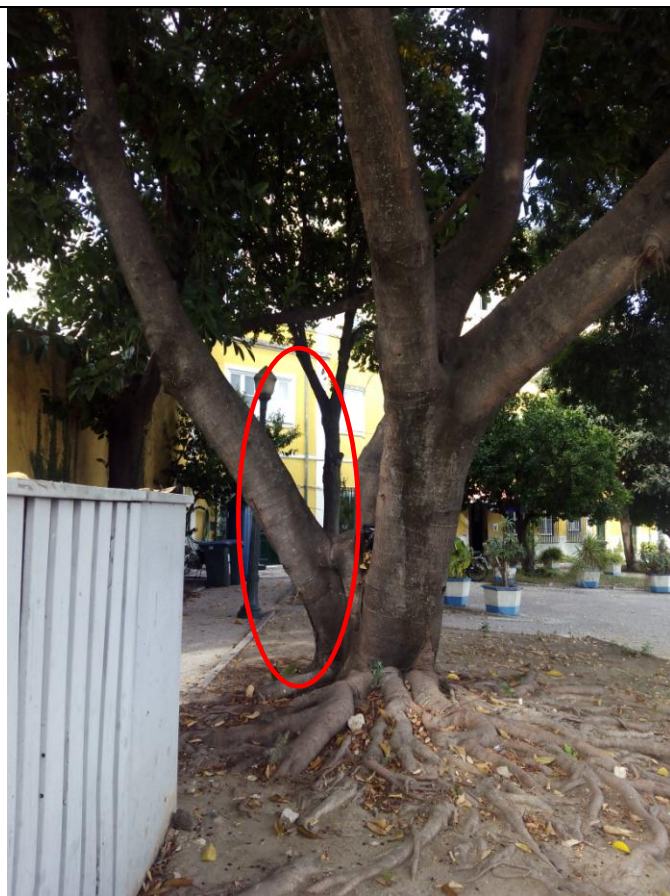
| 360341070008 | Largo do Museu de Artilharia | <i>Ficus elastica</i> | 335 | | Apresenta pernada com sinais de problemas: fendilhamento da casca, menor vigor, folhagem mais esparsa e miúda. Raiz superficial com os mesmos sinais. | 7 | Poda de aclaramento de copa e limpeza de secos. Verificar de novo a pernada com sinais de dessecação. |

Exemplar 360341070008 – *Ficus elastica*, pernada doente.

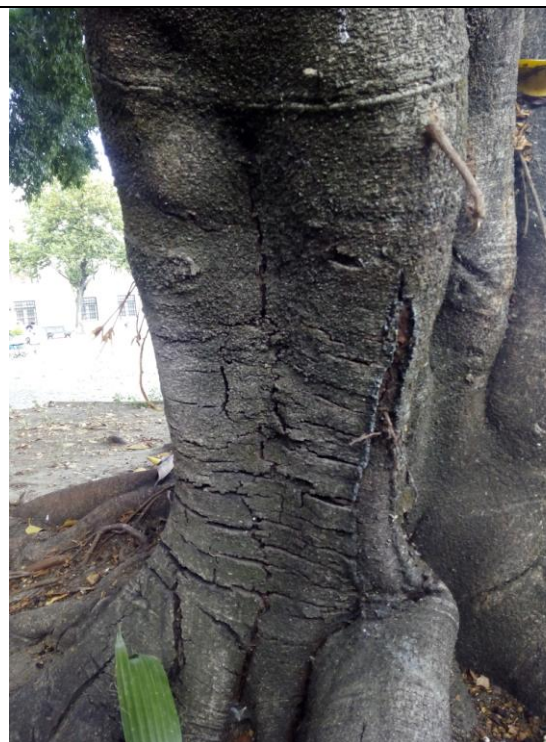
Exemplar 360341070008 – pormenor da pernada doente com fendilhamento da casca na base.

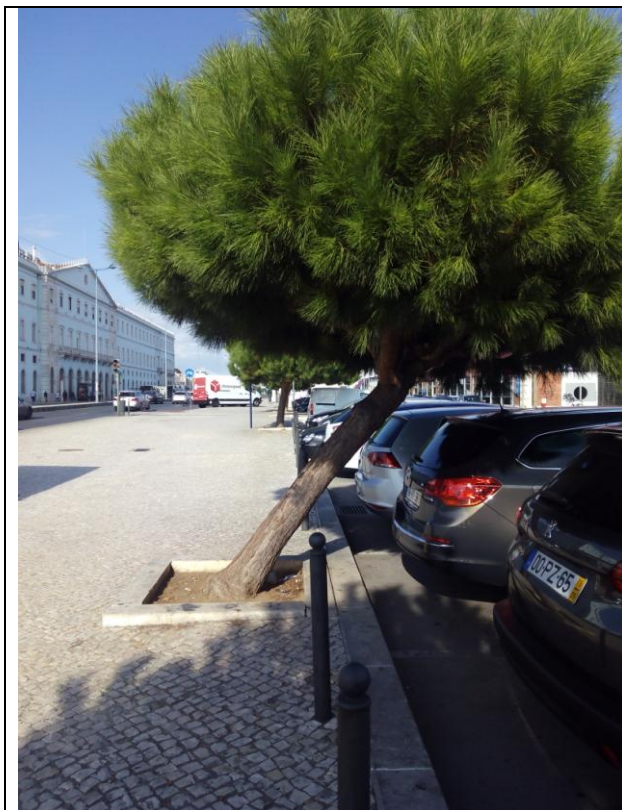
| 360062891003 | Doca do Cais da Pedra | <i>Pinus pinea</i> | 75 | Apresenta inclinação acentuada para o lado do estacionamento. A substituir. | 6 | Abate e substituição por novo exemplar da mesma espécie. |

Exemplar 360062891003 – *Pinus pinea* a substituir.
