# ALMINA - Minas do Alentejo, S.A.

## BARRAGEM DE ÁGUA INDUSTRIAL

### - Relatório de Observação da Instrumentação- ANO 2019

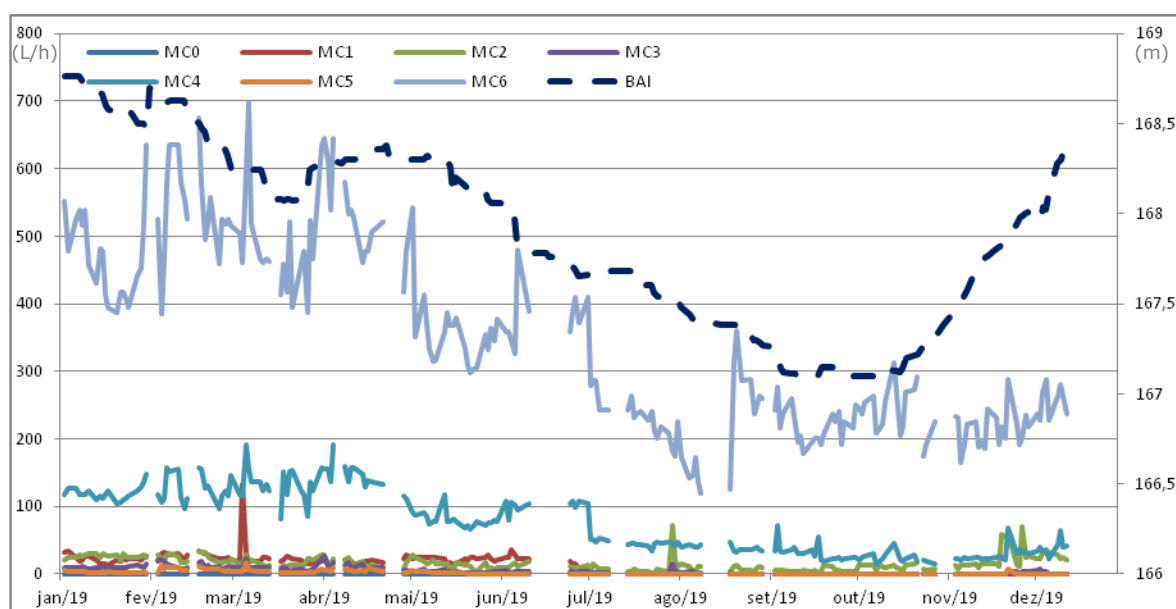
Gráf. 1 - Infiltrações registadas (ano 2019)

- **M0** - Sem caudal, mantém o comportamento comparativamente ao ano 2018;
- **M1** - Decréscimo generalizado da infiltração comparativamente ao ano 2018. As variações de infiltração registadas, de forma geral, acompanham as variações de cota da albufeira;

- **M2, M4 e M6** - Comparativamente ao ano de 2018, à excepção dos meses de Janeiro e Fevereiro, nos quais se verifica um aumento da infiltração, inexpressivo no M2 ( $\leq 12\text{L/h}$ ), nos restantes meses os valores da infiltração apresentam um decréscimo generalizado, o qual se correlaciona com as variações da cota da albufeira;

- **M3** - À excepção do mês de Fevereiro, no qual se verifica um aumento inexpressivo da infiltração ( $\leq 2\text{L/h}$ ), comparativamente ao ano 2018, regista-se um decréscimo generalizado da infiltração. As variações de infiltração registadas, de forma geral, acompanham as variações de cota da albufeira;

- **M5** - Comparativamente ao ano 2018, no qual apenas se registam valores de infiltração nos meses de Novembro e Dezembro, ainda que inexpressivos ( $\leq 11\text{L/h}$ ). No período em análise, nos meses de Janeiro a Maio, assiste-se a uma diminuição gradual da infiltração anteriormente registada, até a sua anulação. No mês de Dezembro registam-se valores de infiltração ( $\leq 3\text{L/h}$ ), ainda que inexpressivos. As variações de infiltração registadas, acompanham as variações de cota da albufeira;
