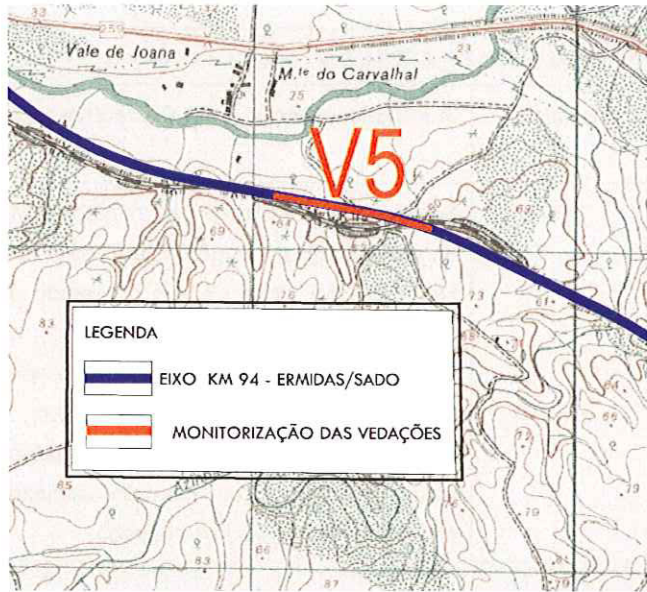
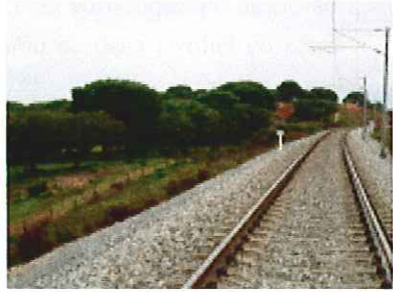
| <b>Resultado (s) Obtido (s) no Campo:</b><br><u>Estado da malha:</u> vedação não enterrada (acima do solo cerca de 10cm) num troço do transecto, vedação restante ao longo deste transecto em boas condições;<br><br><u>Número e estado das basculantes:</u> ausência de portas. | | | <b>Observações Particulares:</b> | |

| <b>Resultado (s) Obtido (s) (observações de campo e dados analíticos):</b><br><br>Vedação parcialmente desenterrada e sem dispositivos para a saída da fauna da ferrovia. | | | | |

| Instalação de dispositivos para a saída de fauna da ferrovia caso se utilize rede do tipo <i>ovelheira</i> . | 0 | Sugere-se a continuação da monitorização da mortalidade ao longo deste troço (Ficha Monitorização_Linha ML5) e do estado da vedação (Ficha Estado_vedação V5) de modo a verificar se será ou não necessário colocar futuramente dispositivos para a saída de fauna ao longo da via. Sugere-se ainda a reparação da anomalia verificada ao nível da malha no troço referido. | | |

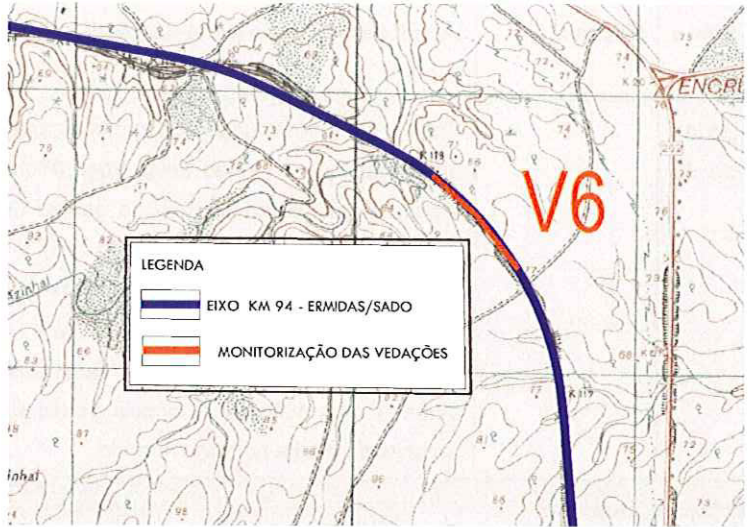
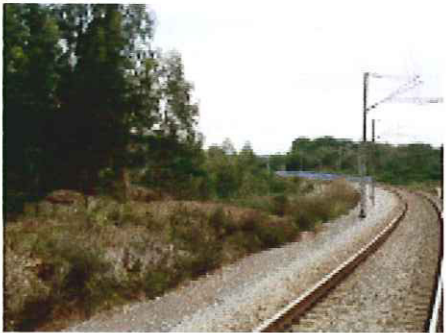
| <b>Resultado (s) Obtido (s) no Campo:</b><br><u>Estado da malha:</u> vedação não enterrada (acima do solo cerca de 10 cm) num troço do transecto, vedação restante ao longo deste transecto em boas condições;<br><br><u>Número e estado das basculantes:</u> ausência de portas. | | <b>Observações Particulares:</b> |

| <b>Resultado (s) Obtido (s) (observações de campo e dados analíticos):</b><br><br>Vedação parcialmente desenterrada e sem dispositivos para a saída da fauna da ferrovia. | | | | |

| Instalação de dispositivos para a saída de fauna da ferrovia caso se utilize rede do tipo <i>ovelheira</i> . | 0 | Sugere-se a continuação da monitorização da mortalidade ao longo deste troço (Ficha Monitorização_Linha ML6) e do estado da vedação (Ficha Estado_vedação V6) de modo a verificar se será ou não necessário colocar futuramente dispositivos para a saída de fauna ao longo da via. Sugere-se ainda a reparação da anomalia verificada ao nível da malha no troço referido. | | |

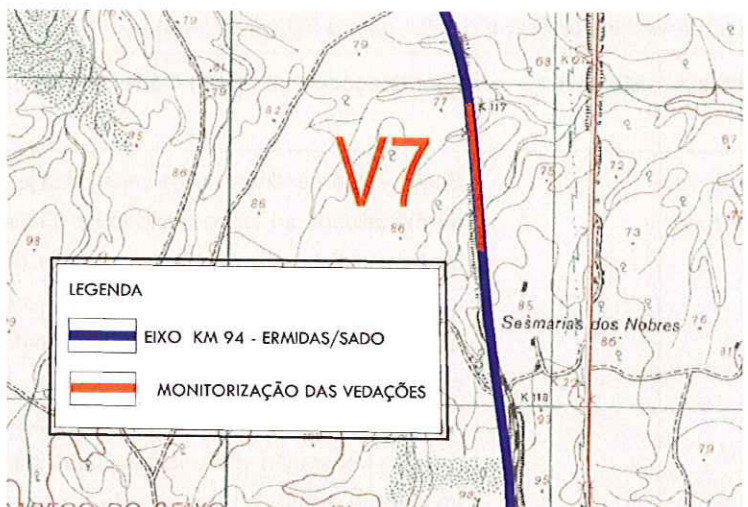
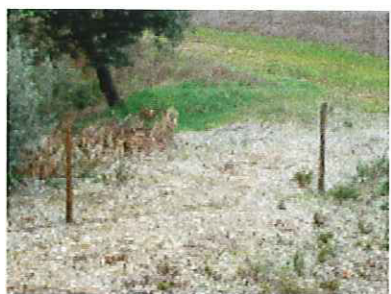
| <b>Resultado (s) Obtido (s) no Campo:</b><br><u>Estado da malha:</u> rede cortada num dado ponto (de poste a poste, equivalendo aproximadamente a 3m); vedação restante ao longo deste transecto em boas condições.<br><br><u>Número e estado das basculantes:</u> ausência de portas basculantes. | | | <b>Observações Particulares:</b> | |

| <b>Resultado (s) Obtido (s) (observações de campo e dados analíticos):</b><br><br>Vedações danificadas e sem dispositivos para a saída da fauna da ferrovia. | | | | |

| Instalação de dispositivos para a saída de fauna da ferrovia caso se utilize rede do tipo <i>ovelheira</i> . | 0 | Sugere-se a continuação da monitorização da mortalidade ao longo deste troço (Ficha Monitorização_Linha ML7) e do estado da vedação (Ficha Estado_vedação V7) de modo a verificar se será ou não necessário colocar futuramente dispositivos para a saída de fauna ao longo da via. Sugere-se ainda a reparação da anomalia verificada ao nível da malha no troço referido. | | |

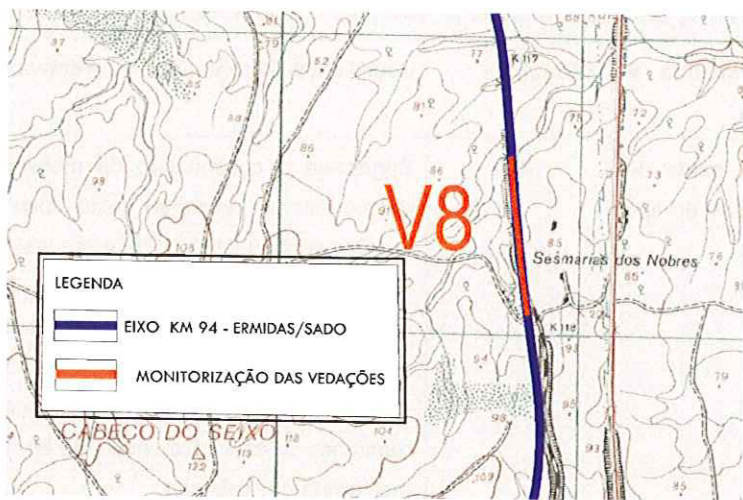
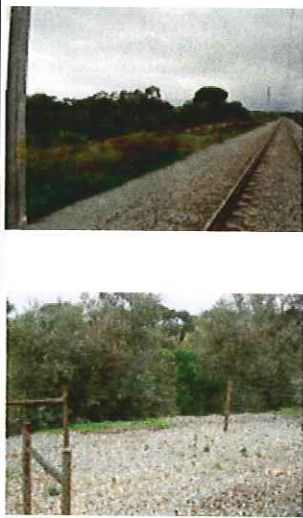
| <b>Resultado (s) Obtido (s) no Campo:</b><br><u>Estado da malha:</u> rede cortada num dado ponto (de poste a poste, equivalendo aproximadamente a 3m); vedação restante ao longo deste transecto em boas condições.<br><br><u>Número e estado das basculantes:</u> ausência de portas basculantes. | | | <b>Observações Particulares:</b> | |

| <b>Resultado (s) Obtido (s) (observações de campo e dados analíticos):</b><br><br>Vedação danificada e sem dispositivos para a saída da fauna da ferrovia. | | | | |

| Instalação de dispositivos para a saída de fauna da ferrovia caso se utilize rede do tipo <i>ovelheira</i> . | 0 | Sugere-se a continuação da monitorização da mortalidade ao longo deste troço (Ficha Monitorização_Linha ML8) e do estado da vedação (Ficha Estado_vedação V8) de modo a verificar se será ou não necessário colocar futuramente dispositivos para a saída de fauna ao longo da via. Sugere-se ainda a reparação da anomalia verificada ao nível da malha no troço referido. | | |

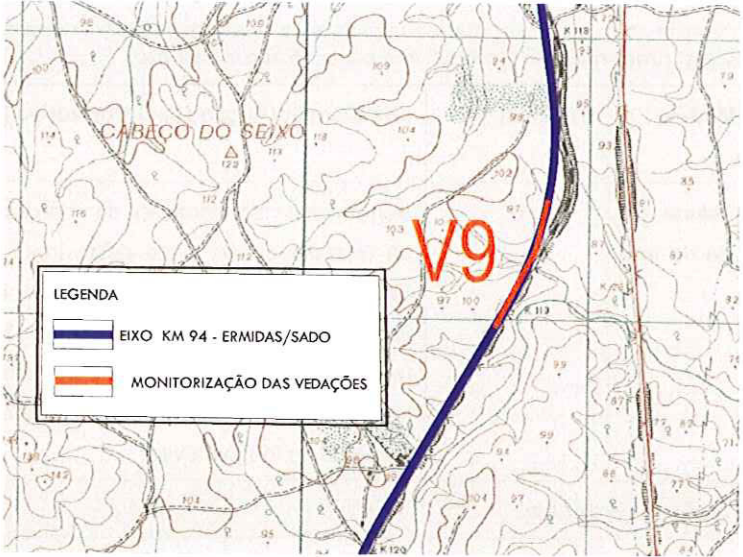
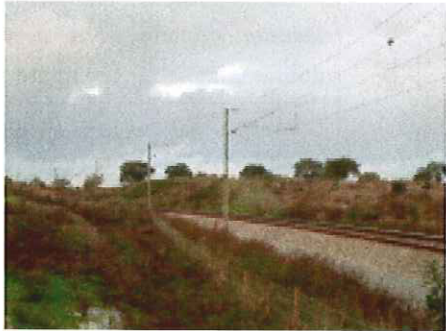
| <b>Resultado (s) Obtido (s) no Campo:</b><br><br><u>Estado da malha:</u> em boas condições.<br><br><u>Número e estado das basculantes:</u> ausência de portas basculantes. | | <b>Observações Particulares:</b> |

| <b>Resultado (s) Obtido (s) (observações de campo e dados analíticos):</b><br><br>Vedação em boas condições e sem dispositivos para a saída da fauna da ferrovia. | | | | |

| Instalação de dispositivos para a saída de fauna da ferrovia caso se utilize rede do tipo <i>ovelheira</i> . | 0 | Sugere-se a continuação da monitorização da mortalidade ao longo deste troço (Ficha Monitorização_Linha ML9) e do estado da vedação (Ficha Estado_vedação V9) de modo a verificar se será ou não necessário colocar futuramente dispositivos para a saída de fauna ao longo da via. | | |

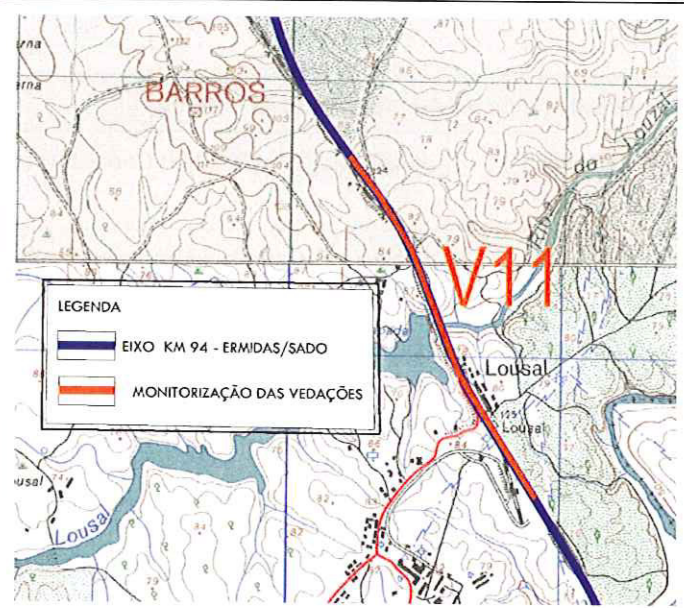
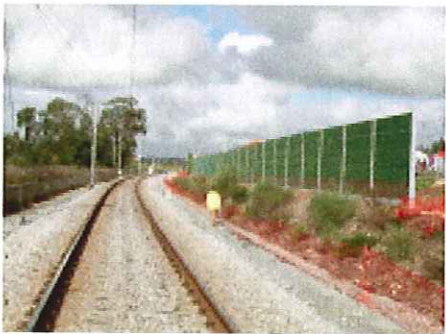
| <b>Resultado (s) Obtido (s) no Campo:</b><br><br><u>Estado da malha:</u> em boas condições.<br><br><u>Número e estado das basculantes:</u> ausência de portas basculantes. | | <b>Observações Particulares:</b> |

| <b>Resultado (s) Obtido (s) (observações de campo e dados analíticos):</b><br><br>Vedação em boas condições e sem dispositivos para a saída da fauna da ferrovia. | | | | |

| Instalação de dispositivos para a saída de fauna da ferrovia caso se utilize rede do tipo <i>ovelheira</i> . | 0 | Sugere-se a continuação da monitorização da mortalidade ao longo deste troço (Ficha Monitorização_Linha ML11) e do estado da vedação (Ficha Estado_vedação V11) de modo a verificar se será ou não necessário colocar futuramente dispositivos para a saída de fauna ao longo da via. | | |

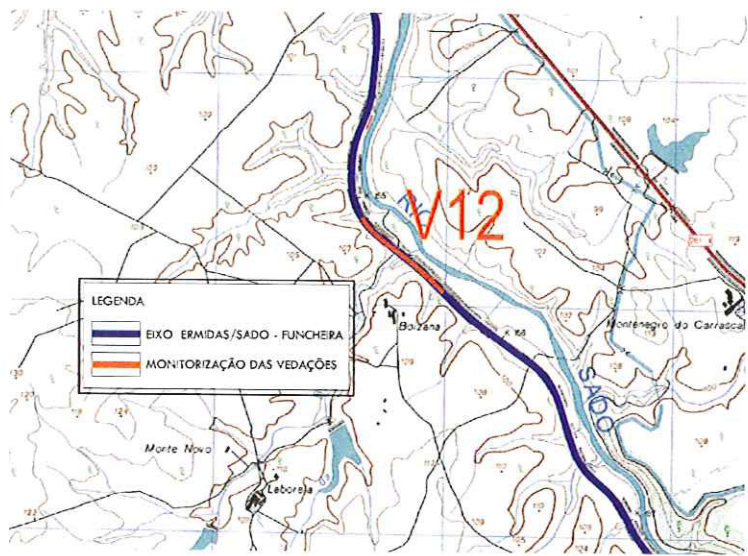
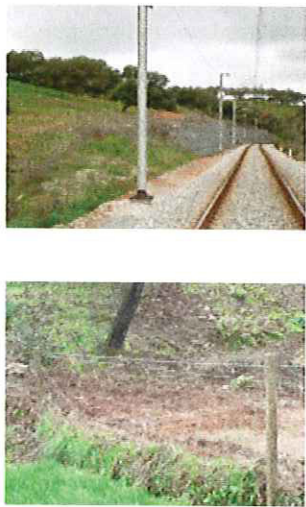
| <b>Resultado (s) Obtido (s) no Campo:</b><br><u>Estado da malha:</u> rede desnivelada (ficando quase ao nível do solo), num troço de aproximadamente de 3m (de poste a poste), devido a pequena enxurrada de água e vegetação proveniente de uma linha de água; vedação restante ao longo deste transecto em boas condições;<br><u>Número e estado das basculantes:</u> ausência de portas. | | <b>Observações Particulares:</b> |

| <b>Resultado (s) Obtido (s) (observações de campo e dados analíticos):</b><br>Vedação danificada e sem dispositivos para a saída da fauna da ferrovia. | | | | |
