Linha Bodiosa – Valdigem, a 400 kV

RELATÓRIO FINAL DE ACOMPANHAMENTO AMBIENTAL

Março 2007

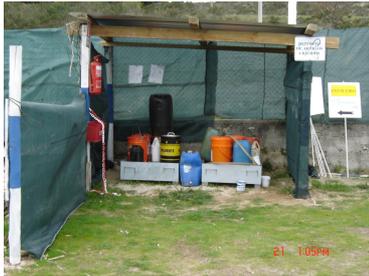
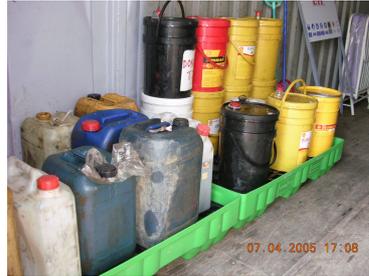
Nos estaleiros foram, então, criadas zonas de armazenamento, onde se reuniram as condições de impermeabilização e/ou contenção secundária de derrames, através da utilização de paletas retentoras e meios de contenção secundária semelhantes (ver Figuras 6 e 7).

Figuras 5 e 6. Meios de contenção secundária utilizados em estaleiro para armazenamento de produtos químicos.

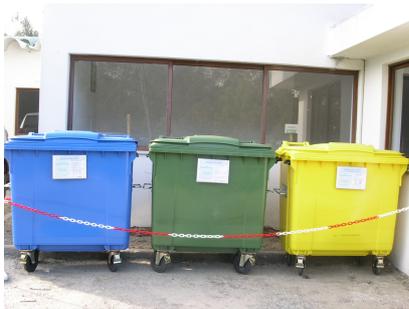
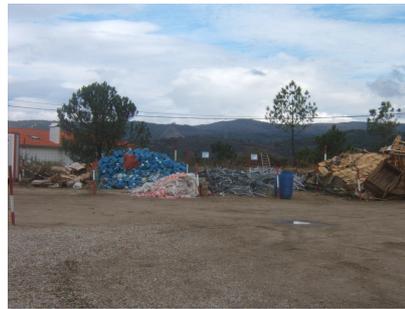
Figuras 8 e 9. Contentores de recolha selectiva e zona destinada ao armazenamento de resíduos.

Está prevista a substituição dos contentores que não se encontrem em bom estado de conservação e, como tal, possam originar situações de emergência ambiental devido à ocorrência de fugas ou derrames.

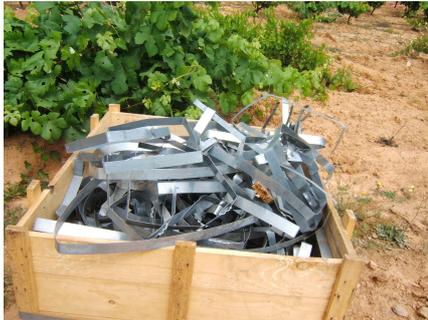
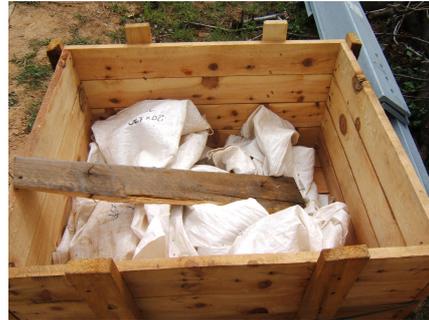
A ESAA controlou a separação selectiva e recolhas dos resíduos, registando as observações nas Fichas de Verificação Ambiental. Em algumas situações verificou-se a utilização das caixas de madeira vazias para colocação de resíduos de embalagens de parafusos e cintas metálicas (ver Figuras 11 e 12), sendo de incentivar esta boa prática em obras futuras.

Figuras 10 e 11. Separação selectiva de resíduos nas frentes de obra, com recurso a caixas de madeira.

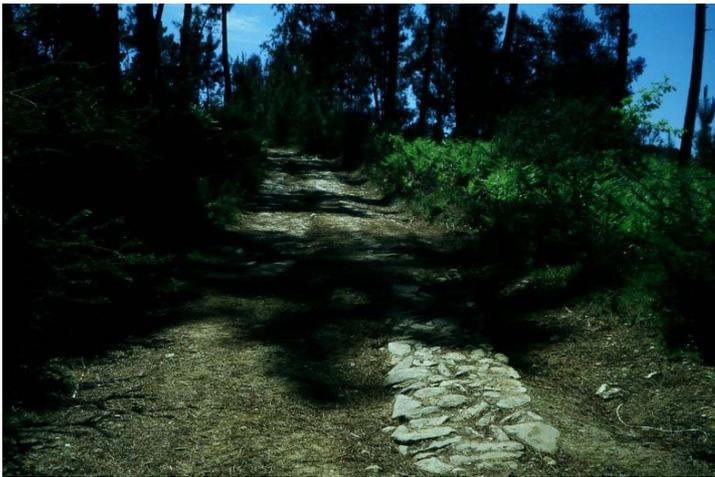
Corresponde a uma calçada construída por pedras de granito de médias dimensões, com cerca de 500 metros de extensão. Este elemento encontrava-se na zona de acesso aos referidos apoios e como tal foi necessário realizar um outro acesso alternativo. Apesar de não vir a sofrer qualquer tipo de impacte foi alvo de registo fotográfico e descritivo. Não foi possível proceder à vedação deste elemento uma vez que o proprietário não o permitiu.

Figura 10 – Vista geral da calçada.

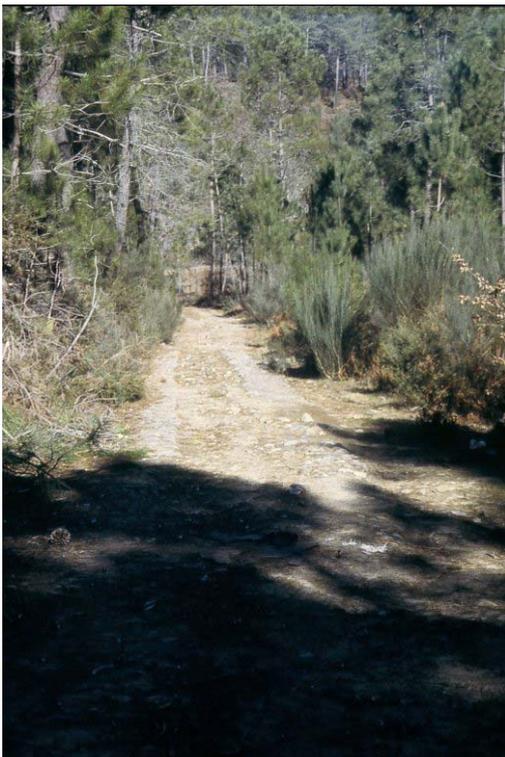
Corresponde a uma calçada constituída por pedras de granito de pequenas dimensões. Tal como preconizado na DIA, o acesso ao apoio foi efectuado pelo lado oposto ao da calçada.

Figura 11 – Calçada localizada no acesso ao apoio 63.

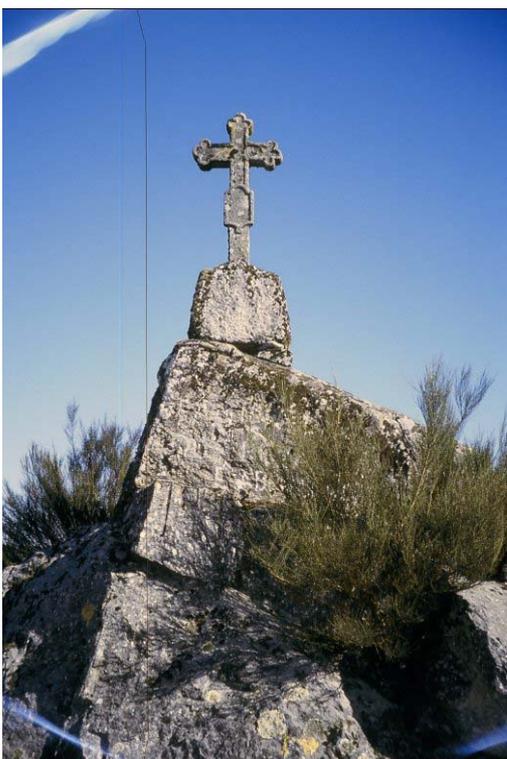
Corresponde a um cruzeiro de granito assente numa base quadrangular. Este elemento encontra-se bastante afastado do apoio 75 e como tal não sofreu qualquer tipo de afectação por parte da empreitada.

Figura 13 – Cruzeiro de Cujó.

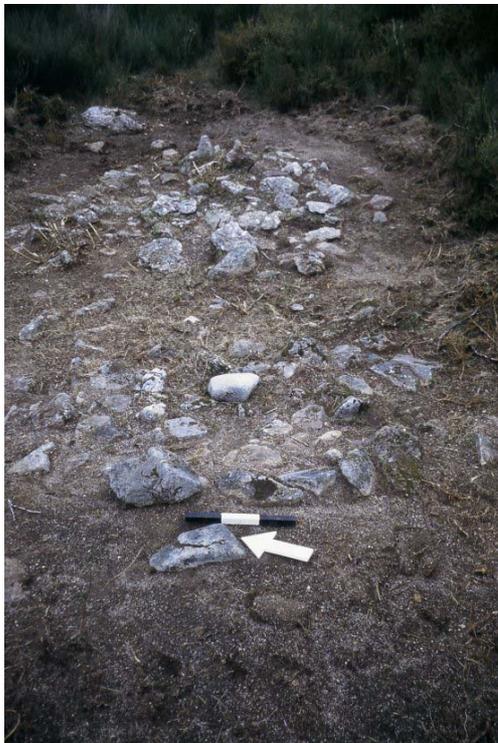
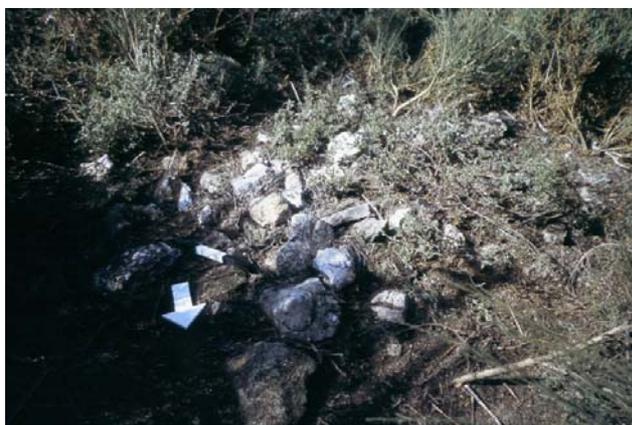
Cairns, com cerca de 1 metro de diâmetro, indeléveis no terreno. Estas apresentam uma forma sub-circular, e são constituídas por blocos de granito e de quartzo de média dimensão, alguns deste aparentando estarem afeixoados. Foi também relocalizado o elemento de Paúla Grande 2 (Cruz, 2000), trata-se de um cairn com túmulos de planta circular, com 7 metros de diâmetro e cerca de 30 cm de altura, construído à base de blocos de quartzo e granito.

Figuras 14 e 15 – Paúla Grande 5 e 6 e Paúla Grande 2.

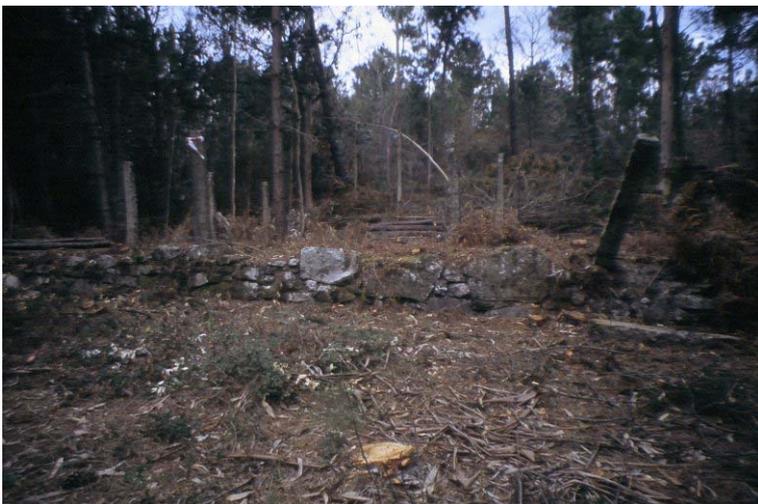
- **Apoio 39, Carquejeira** - presença de alguns muros de divisão de propriedade, latadas e uma mina de água. Estes elementos foram vedados em fase de obra e não sofreram qualquer tipo de afectação.

Figura 18 – Vista geral de elementos patrimoniais localizados na área envolvente do apoio 39.

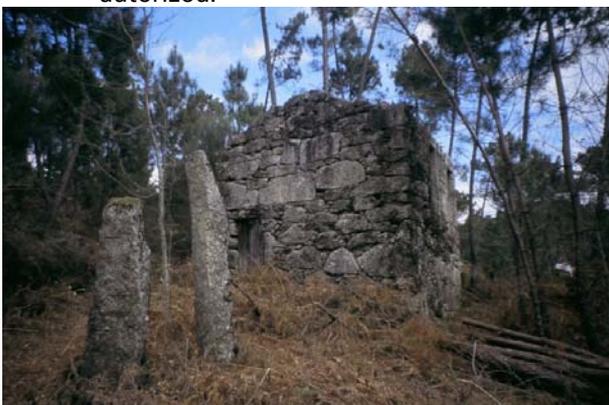
- **Apoio 45, Casa da Quinta do Tacão** - presença de uma casa de pedra. Importa ainda salientar que este elemento não foi afectado e não foi sinalizado porque o proprietário não autorizou.

Figura 19 – Casa de pedra existente nas proximidades da área de implantação do apoio 45.

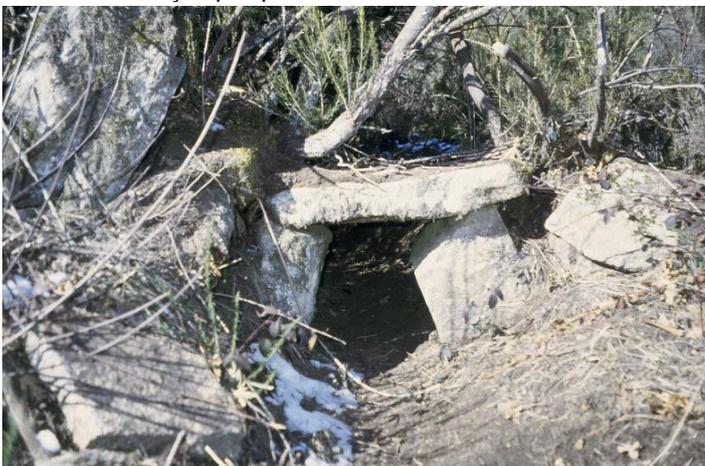
- **Apoio 94, Abrigo de Teixelo** - foi identificado um abrigo de pastores, constituído por 3 lajes de pedra de grandes dimensões. Também este elemento não foi vedado devido à não autorização do proprietário. Importa ainda salientar que este elemento não foi alvo de afectação por parte da obra.

Figura 21 – Abrigo de pastores identificado aquando do reconhecimento da área do apoio 94.

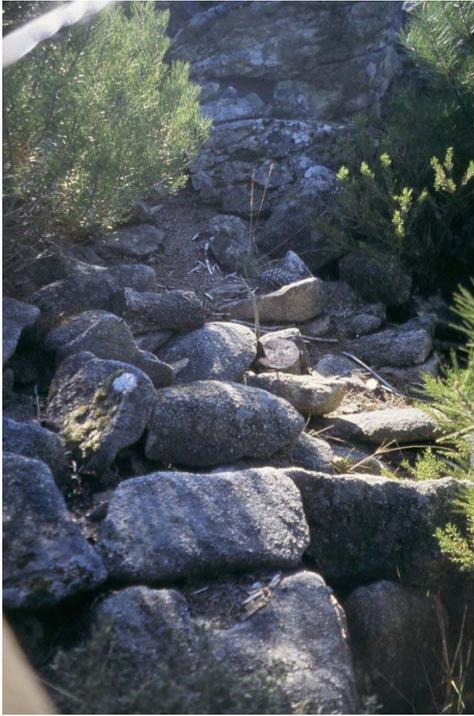
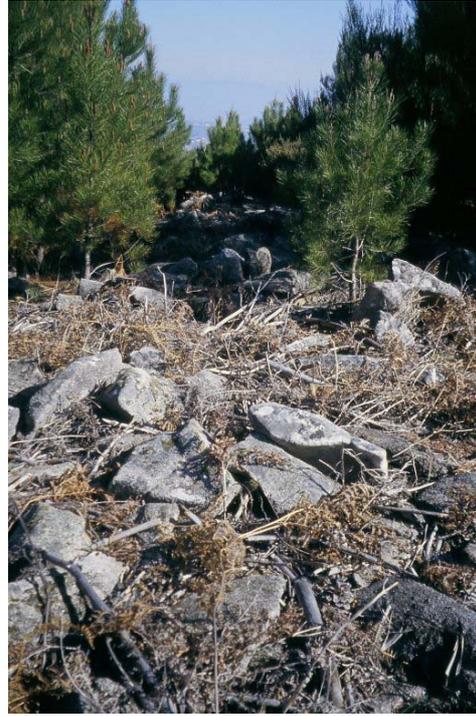
- **Apoio 97, Sítio Arqueológico de Santa Helena** - Após a desmatação da área a afectar pela implantação do apoio 97 foram realizados novos trabalhos de prospecção, durante os quais se identificou a presença de um sítio arqueológico, do qual se destaca a presença de dois derrubes pétreos que contornam o pequeno cabeço destacado onde se situaria o poste. Este cabeço encontra-se sobranceiro à Serra de St^a. Helena.

Figuras 22 e 23 – Vista geral dos derrubes pétreos identificados no local de implantação do apoio 97.

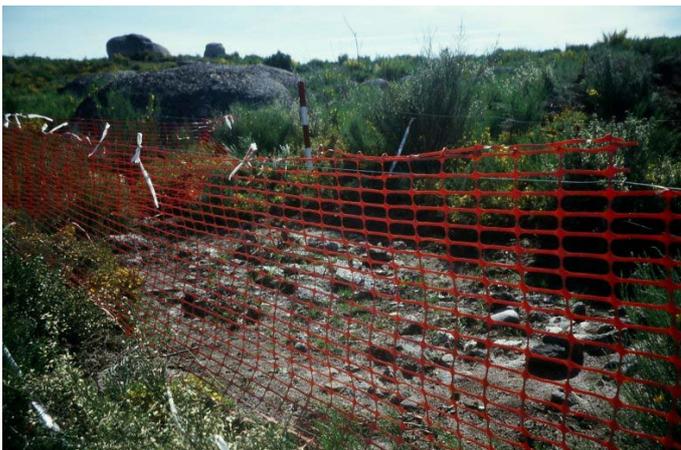
Os sítios designados por Paúla Grande 5 e 6 foram alvo de trabalhos de limpeza de modo a confirmar as realidades em questão. Estes encontram-se a apenas a 9 metros do centro do apoio, o que levou a propor como medida de minimização a realocização do mesmo, de forma a evitar a sua degradação ou mesmo destruição durante os trabalhos de implantação do poste. No entanto, em reunião com a REN, EIP, ERA-Arqueologia S.A e com o Instituto Português de Arqueologia preconizou-se unicamente a sinalização e vedação destas estruturas e o devido acompanhamento arqueológico da abertura de caboucos.

Figura 28 – Vedação colocada em fase de obra na zona dos elementos Paúla Grande 5 e 6.

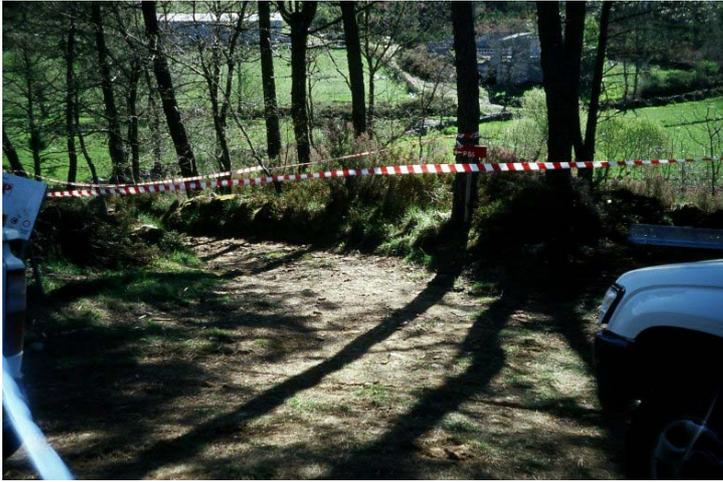
Tal como preconizado pela DIA, este elemento foi vedado em fase de obra. Importa ainda salientar que os acessos ao apoio em questão foram efectuados pelo lado oposto da calçada e que esta não sofreu qualquer tipo de impacte.

Figura 29 – Vista geral da Calçada vedada.

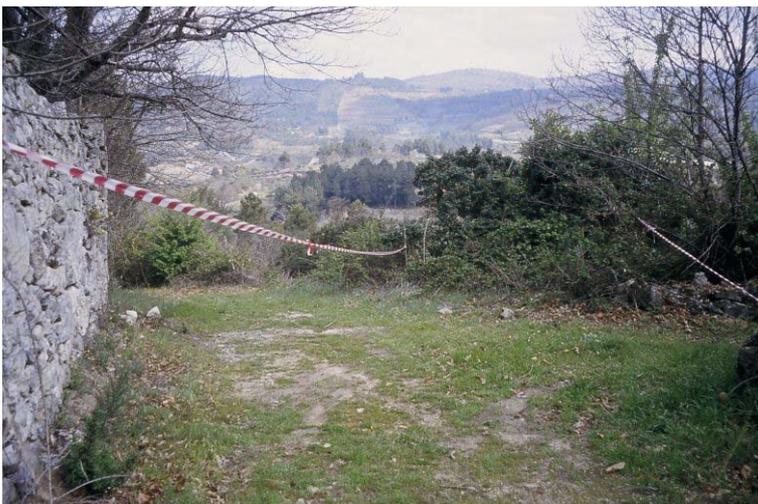
Tal como preconizado pela DIA, este elemento foi vedado em fase de obra. Importa ainda salientar que os acessos ao apoio em questão foram efectuados pelo lado oposto da calçada e que esta não sofreu qualquer tipo de impacte.

Figura 34 – Calçada de Trás-os-Muros vedada.
