APROVEITAMENTO HIDROELÉCTRICO DO EMPREENDIMENTO DE FINS MÚLTIPLOS DE ALQUEVA – REFORÇO DE POTÊNCIA DO ESCALÃO DE ALQUEVA

FORNECIMENTO DE SERVIÇOS DE FISCALIZAÇÃO

RELATÓRIO DO MÊS DE JULHO DE 2010

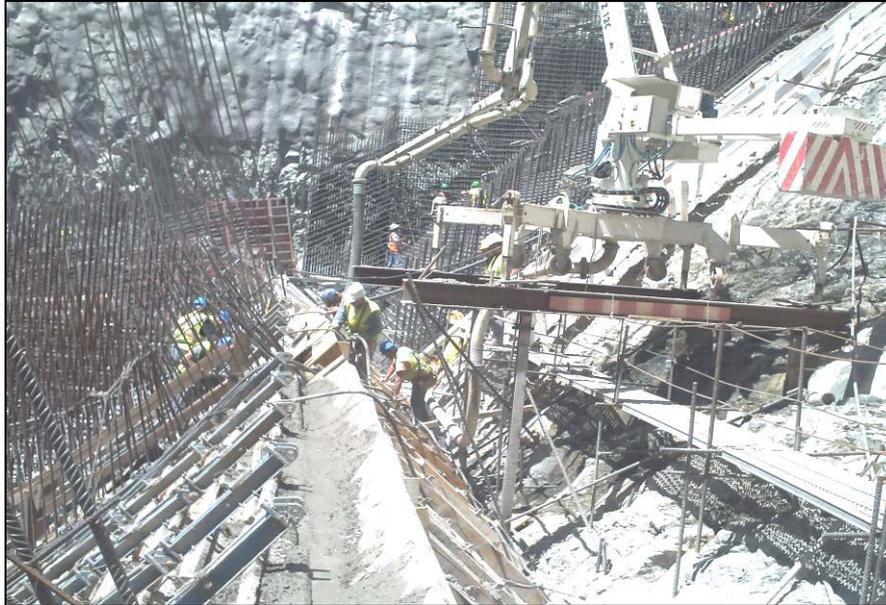
Esta betonagem desenvolveu-se entre as cotas 49,62 e 51,91. Durante a betonagem, já na sua fase final, ocorreu a rotura de um troço de nervometal a qual foi rapidamente reparada. Na figura 2.22 apresenta-se uma fase desta betonagem.

Foto 2.22 – Central. Grupo 2. Fase final da betonagem da soleira

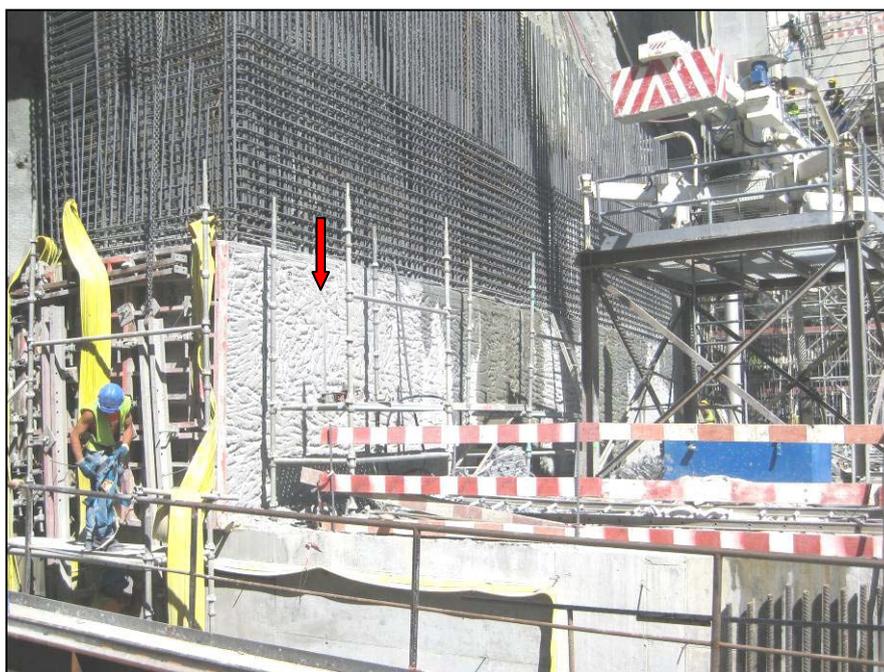
Foto 2.24 – Central. Aspecto da picagem (Assinalada a vermelho)

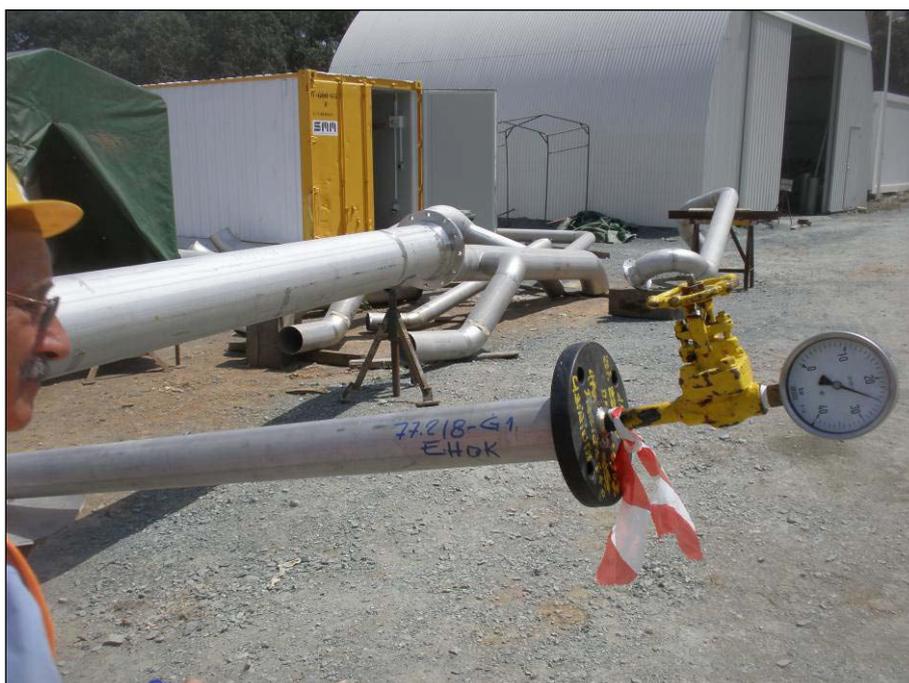
Foto 3.12 – Ensaio hidráulico, pressão de 20 bar, da tubagem de irrigação do labirinto inferior (218) do Grupo 1

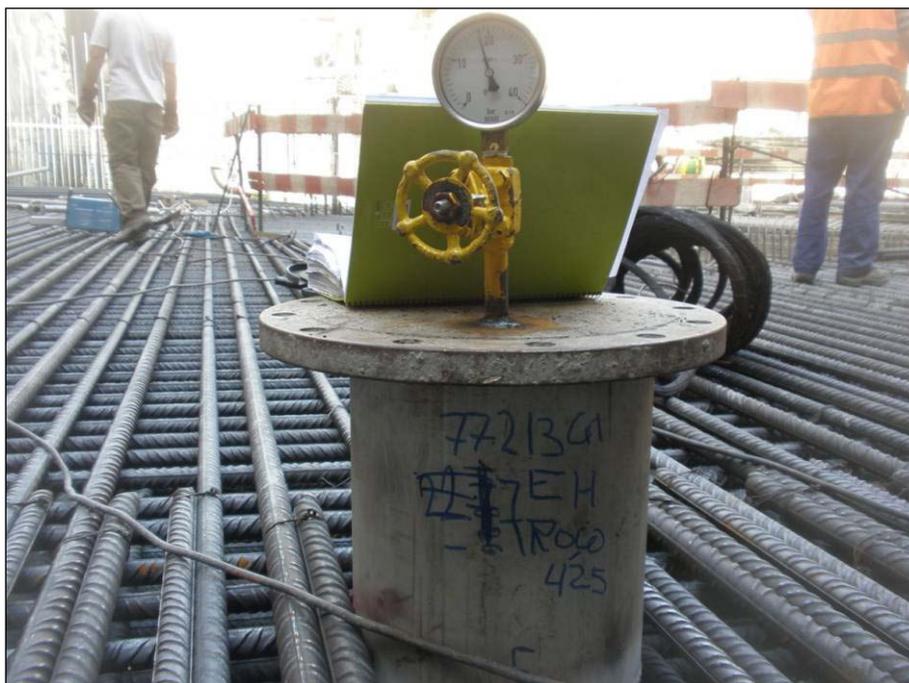
A 14.07.2010, realizou-se o ensaio hidráulico em obra, pressão de 18.75 bar, do prolongamento do troço 425 da tubagem de esgoto da espiral (213).

Foto 3.13 – Ensaio hidráulico, pressão 18.75 bar, da tubagem de esgoto da espiral (213) do Grupo 1.

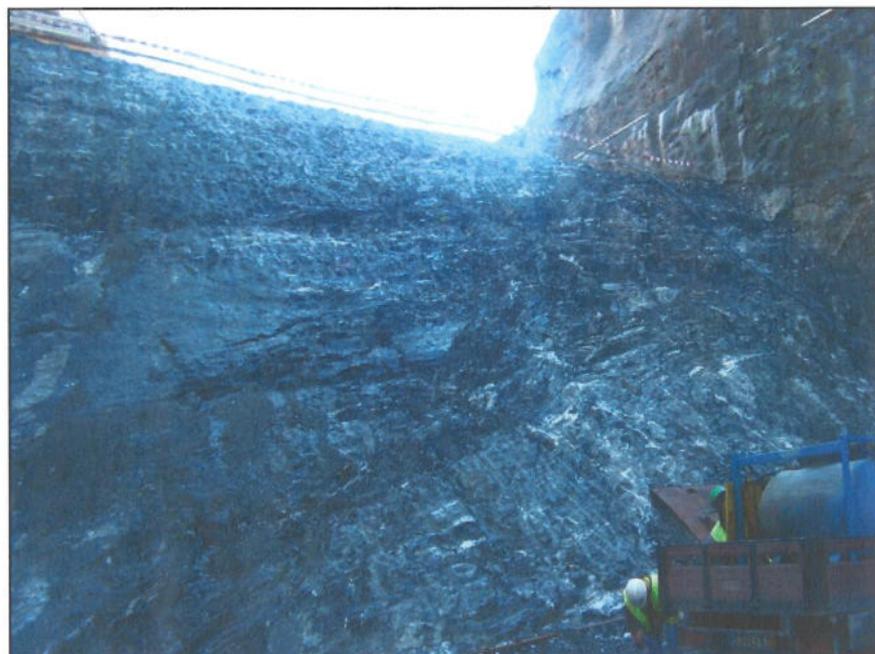
Fig. 10 – Central. Talude Este. Intercalação entre xistos verdes e xistos filíticos
