# **RELATÓRIO DE ACOMPANHAMENTO AMBIENTAL**

**EMPREITADA GERAL DE CONSTRUÇÃO DO REFORÇO DE POTÊNCIA DO  
ESCALÃO DE ALQUEVA**

**MÊS/ANO: JULHO/2010**

**DOCUMENTO Nº: RAA/GA/REPA/023**

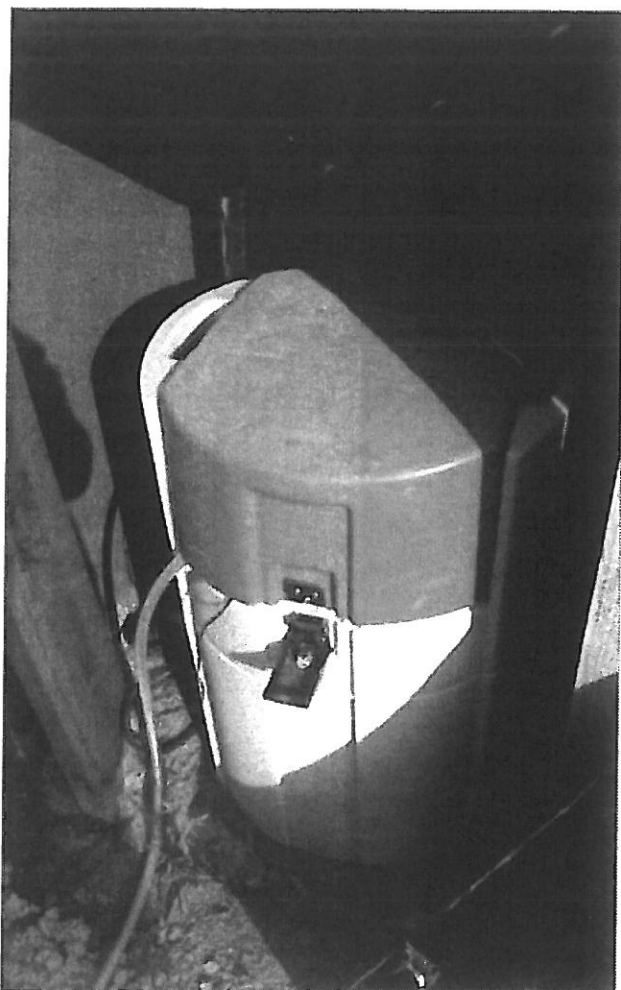
**FOTO 1** – Amostrador automático a recolher a amostra composta (*Arquivo fotográfico da obra*)

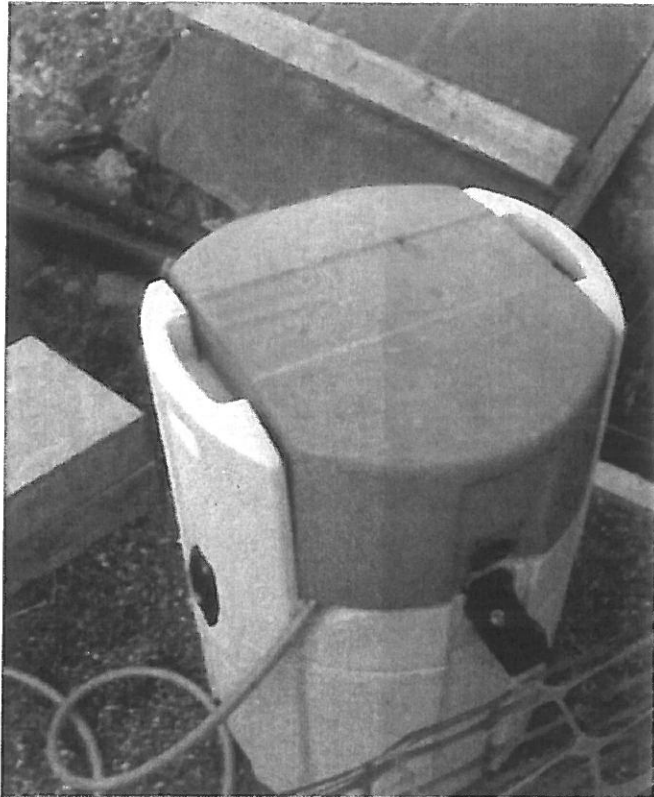
**Foto 1** - Amostrador automático a recolher a amostra composta (**Arquivo fotográfico da obra**)

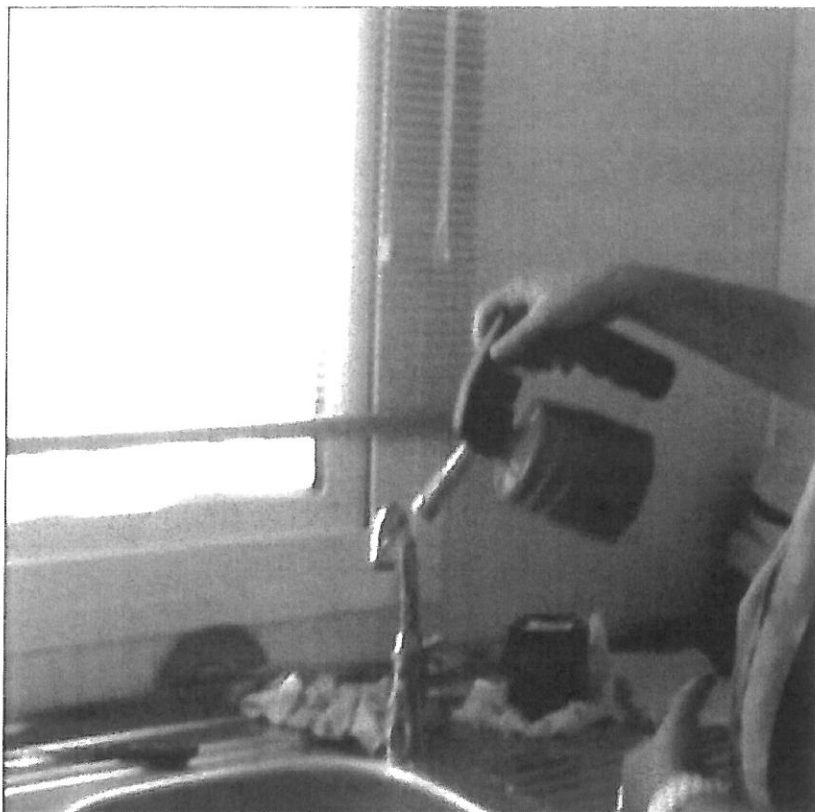
**Foto 1** – Desinfecção da torneira para recolha da amostra de água potável (Copa – Escritório) **(Arquivo fotográfico da obra)**

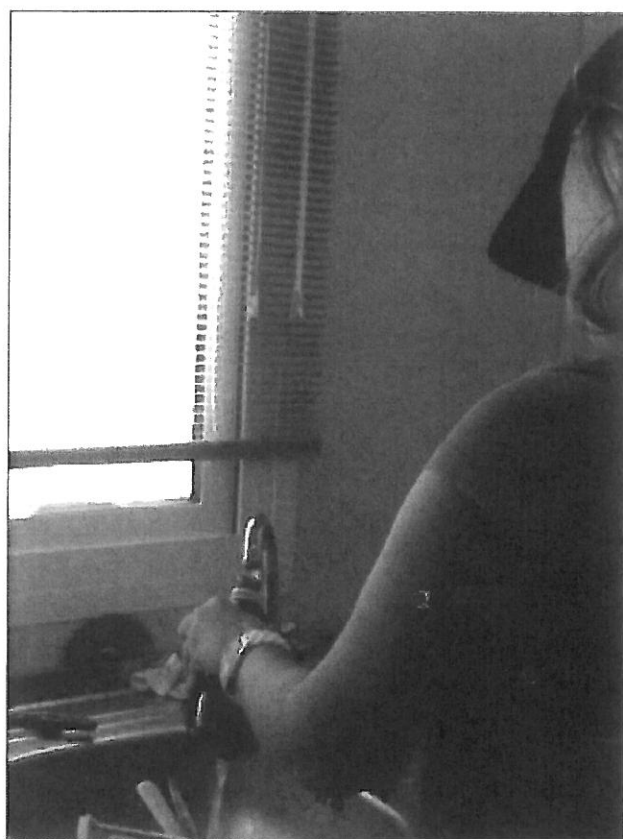
**Foto 2** – Recolha da amostra de água potável (Copa - Escritório) **(Arquivo fotográfico da obra)**

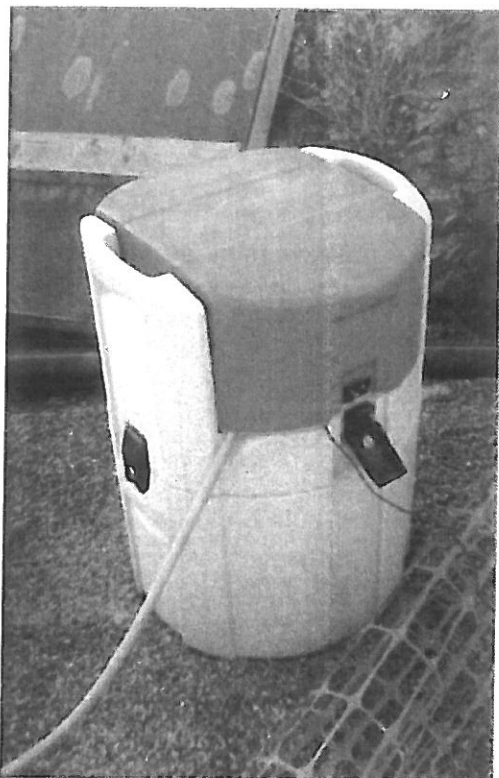
**Foto 1** – Colocação do Amostrador para recolha da Amostra Composta (Tanques de Decantação) **(Arquivo fotográfico da obra)**

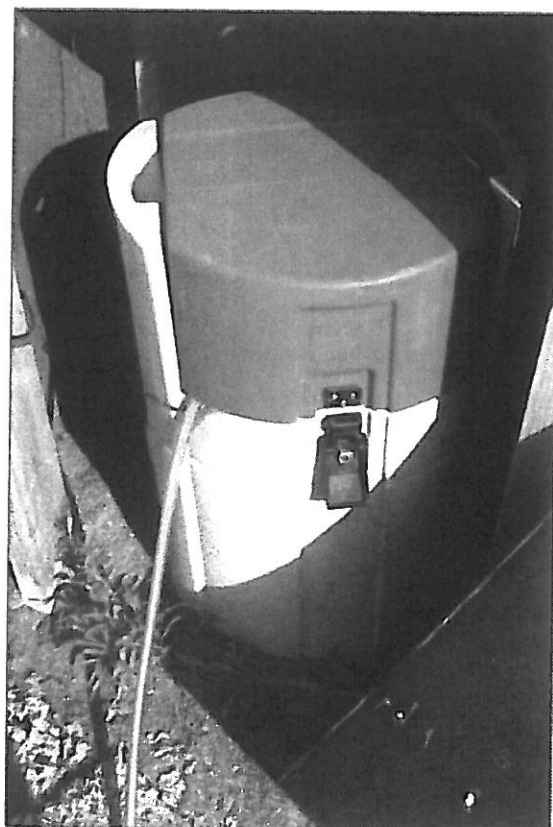
**Foto 2** – Colocação do Amostrador para recolha da Amostra Composta (ETAR) **(Arquivo fotográfico da obra)**

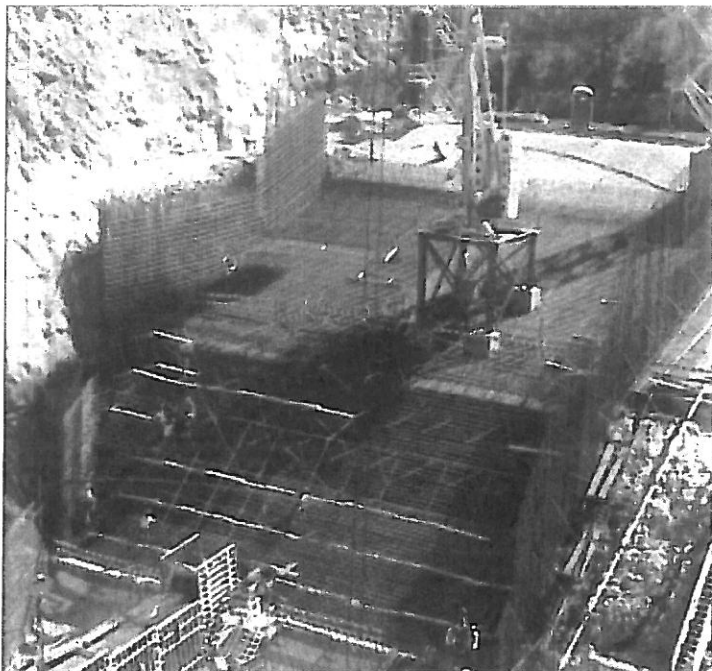
**Foto 3** - Montagem de armaduras (Central)  
(Arquivo fotográfico da obra)

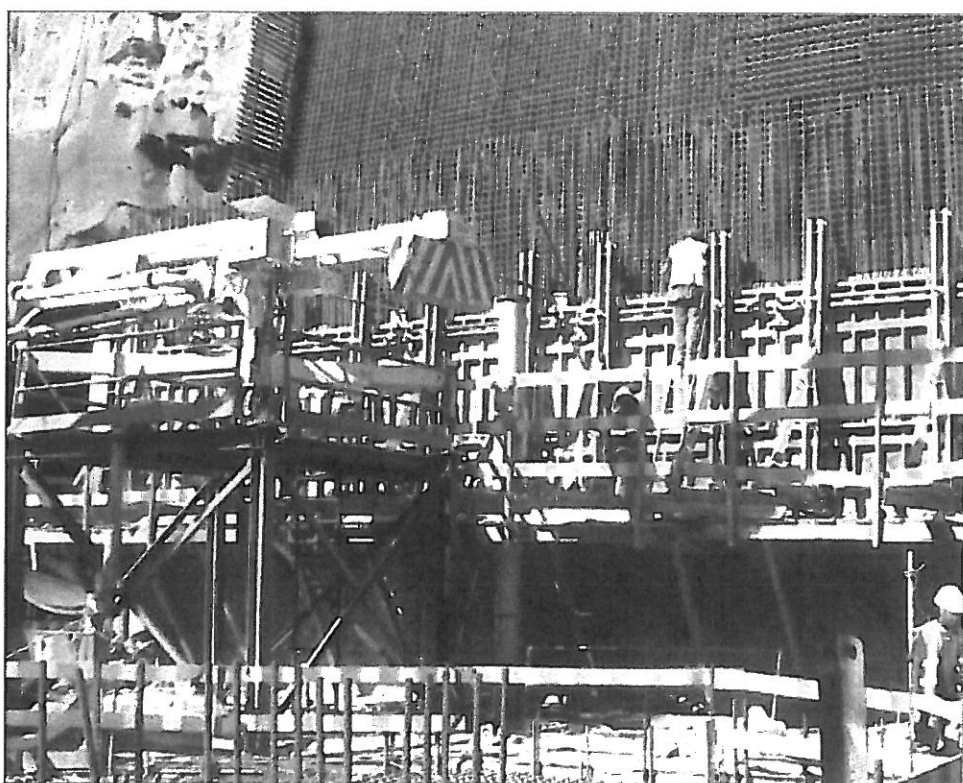
**Foto 4** - Montagem da  
cofragem (Central) (Arquivo  
fotográfico da obra)

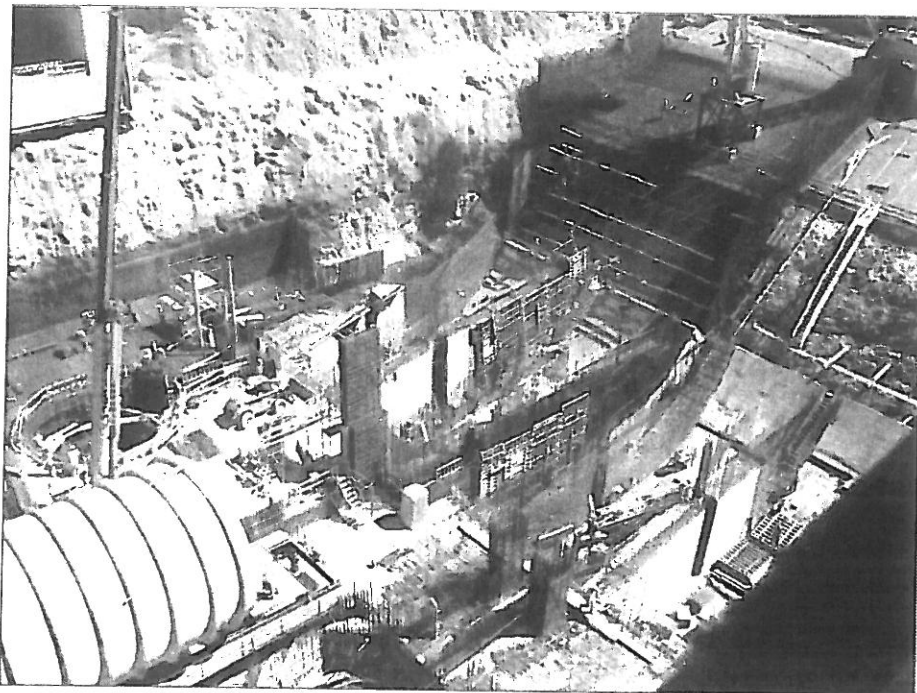
**Foto 5** – Montagem de armaduras, cofragem e betonagem (Central)  
(Arquivo fotográfico da obra)
