Evidências de boas práticas ambientais em obra\_3º ano de obra

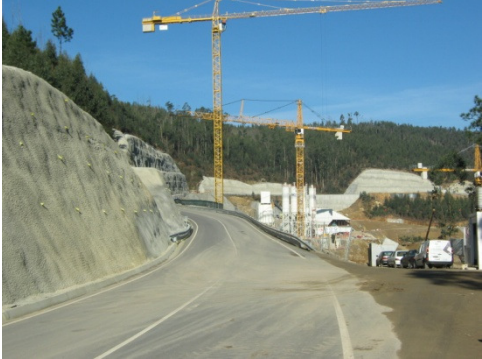
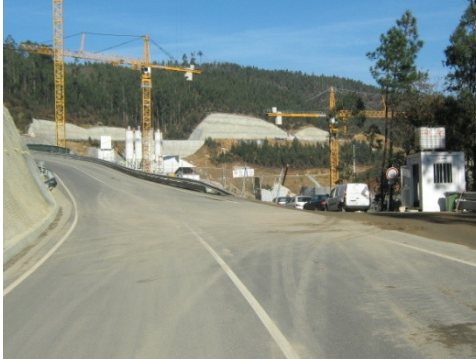
| | Foto Geral | Foto Pormenor | Localização | Descrição dos Aspetos Ambientais |
|---|---|---|---|---|
| 1 | | | MD - Ermida - EM 569 - Portarias | Verificou-se que tem sido efetuada a limpeza da via de acesso à obra. |

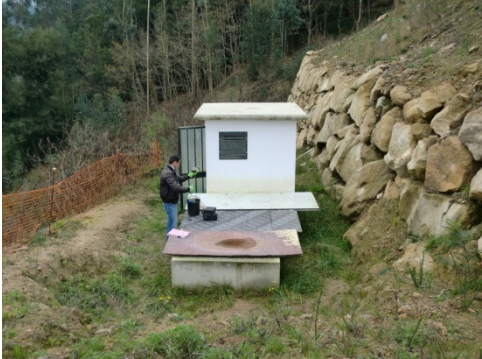
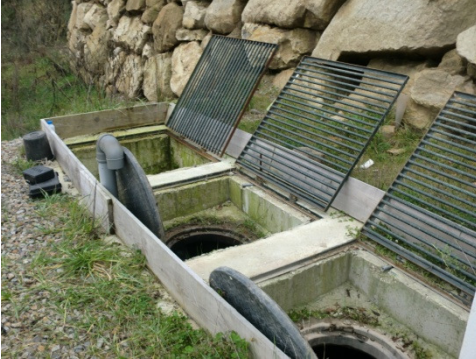
| | Foto Geral | Foto Pormenor | Localização | Descrição dos Aspetos Ambientais |
|---|---|---|---|---|
| 2 | | | ME - Ribeiradio - ETAR's | Verificou-se que a limpeza dos decantadores tem vindo a ser efetuada. |

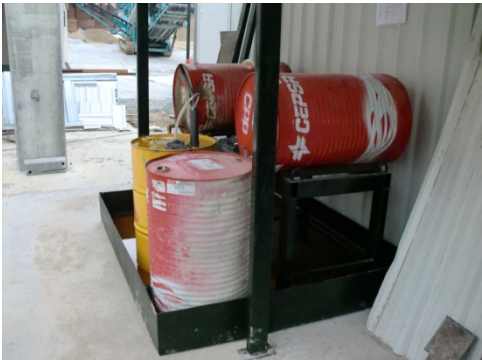
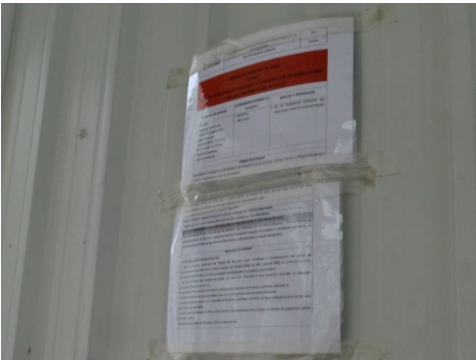
| | Foto Geral | Foto Pormenor | Localização | Descrição dos Aspetos Ambientais |
|---|---|---|---|---|
| 3 | | | MD - Ermida - Central de Betão | Os depósitos de combustível estavam corretamente acondicionados, possuindo meio de contenção e cobertura.<br>Encontravam-se ainda afixadas os procedimentos de atuação em caso de emergência. |

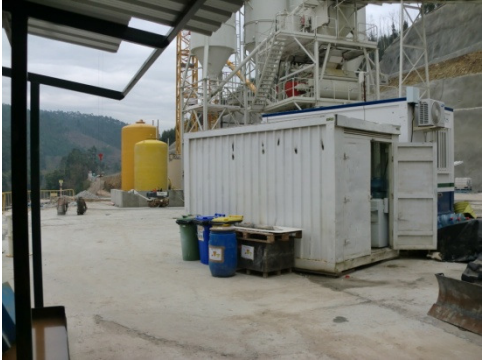
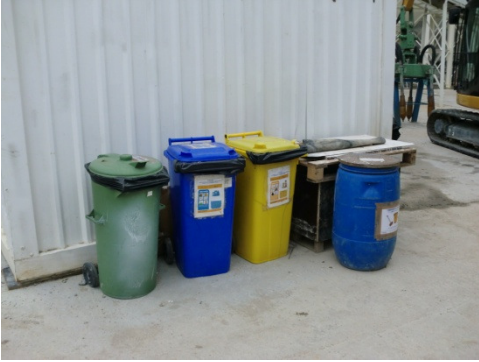
| | Foto Geral | Foto Pormenor | Localização | Descrição dos Aspetos Ambientais |
|---|---|---|---|---|
| 4 | | | MD - Ermida - Central de Betão | Os contentores para deposição de resíduos e kit de emergência ambiental encontravam-se presentes na frente de obra, corretamente identificados. |

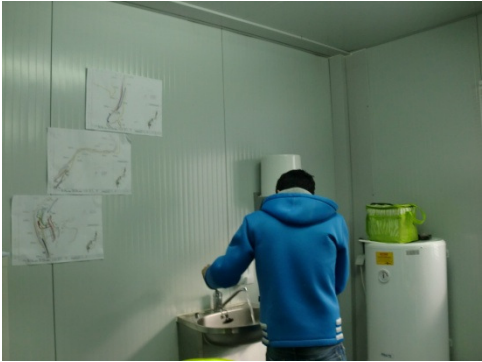
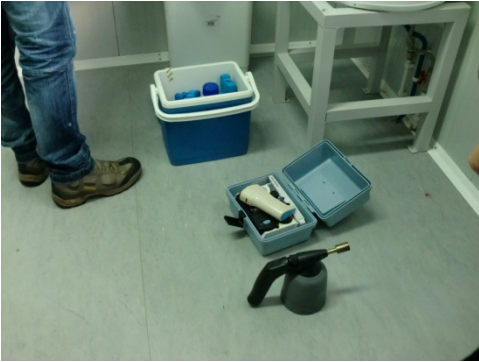
| | Foto Geral | Foto Pormenor | Localização | Descrição dos Aspetos Ambientais |
|---|---|---|---|---|
| 5 | | | ME - Ribeiradio - Escritórios | Foi realizada a recolha de amostras para análise à qualidade da água para consumo humano. |

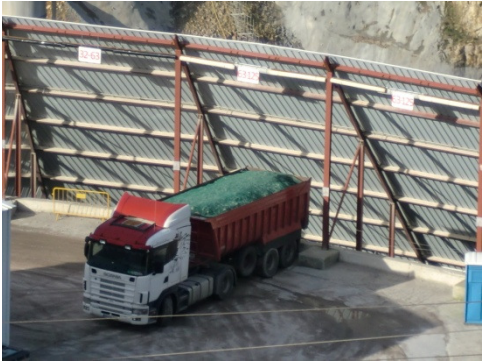
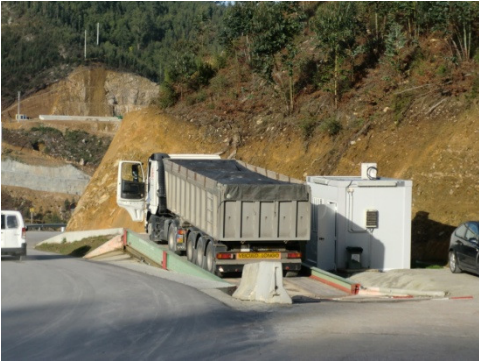
| | Foto Geral | Foto Pormenor | Localização | Descrição dos Aspetos Ambientais |
|---|---|---|---|---|
| 6 | | | ME - Ribeiradio | A carga transportada para a obra tem sido realizada com cobertura. |

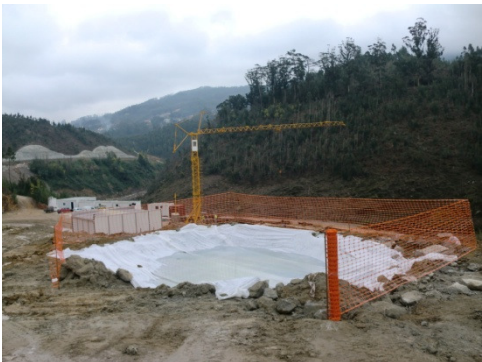
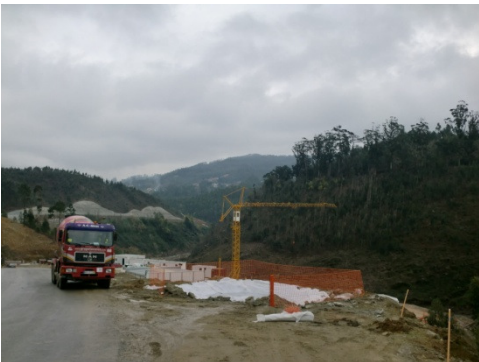
| | Foto Geral | Foto Pormenor | Localização | Descrição dos Aspetos Ambientais |
|---|---|---|---|---|
| 7 | | | MD - Ermida - Acesso ao Estaleiro Geral | O cabouco para lavagem de caleiras para autobetoneiras foi limpo e delimitado. |

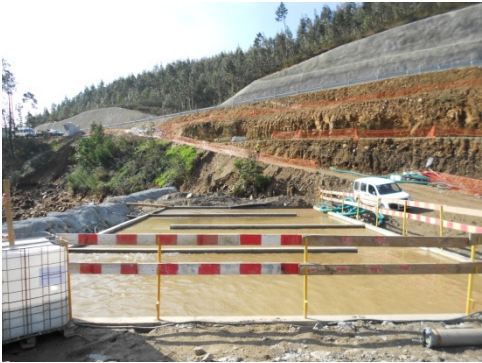
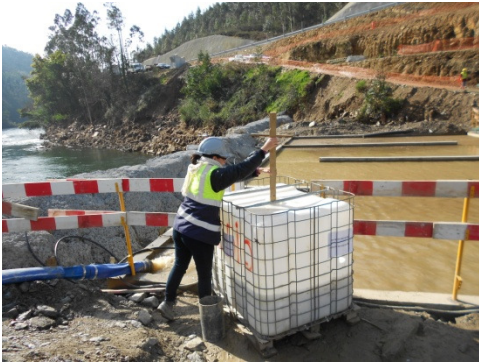
| | Foto Geral | Foto Pormenor | Localização | Descrição dos Aspetos Ambientais |
|---|---|---|---|---|
| 8 | | | Ermida - Ensecadeira Transversal de Jusante - Sistema de decantação | O EGC encontrava-se a realizar testes com floculante, de modo a efetuar o tratamento das águas provenientes da bombagem da zona da barragem. |

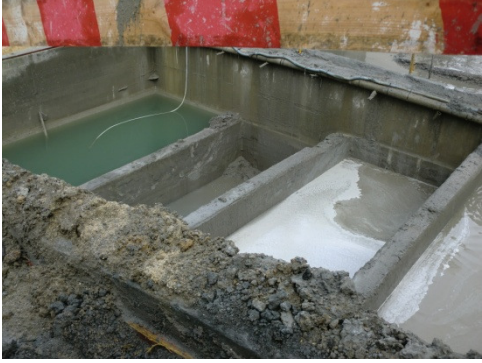
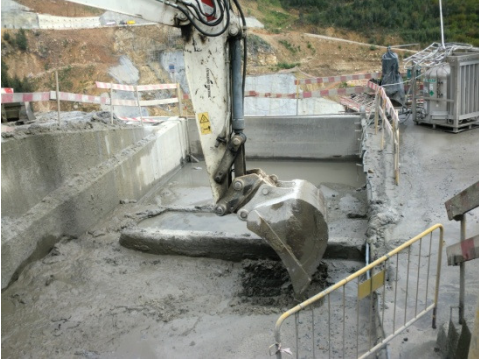
| | Foto Geral | Foto Pormenor | Localização | Descrição dos Aspetos Ambientais |
|---|---|---|---|---|
| 9 | | | ME - Ribeiradio - Central de Betão | Foi realizada a limpeza aos decantadores para tratamento de efluente industrial. |

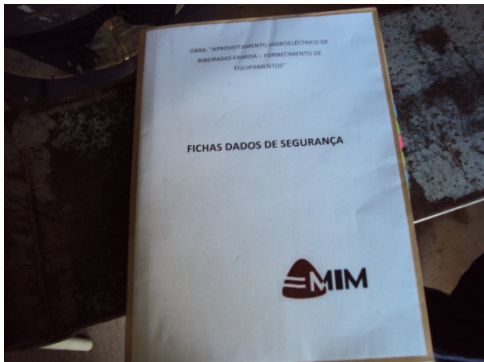
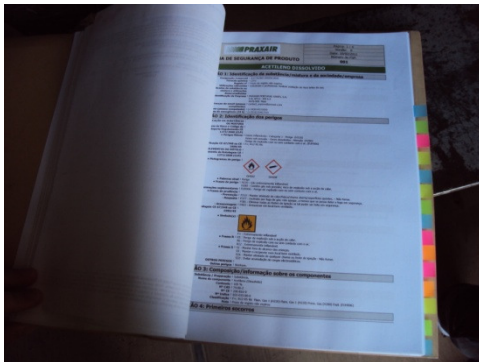
| | Foto Geral | Foto Pormenor | Localização | Descrição dos Aspetos Ambientais |
|---|---|---|---|---|
| 10 | | | ME - Ribeiradio - Estaleiro Industrial | No estaleiro de obra estavam presentes as fichas dados de segurança, referentes aos produtos existentes. |

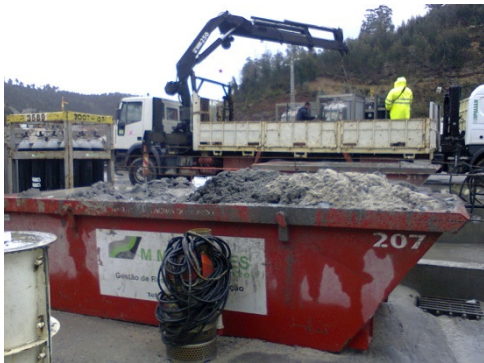
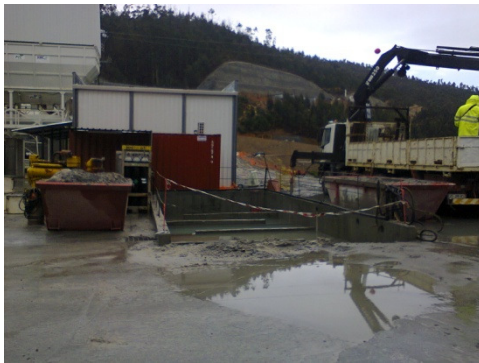
| | Foto Geral | Foto Pormenor | Localização | Descrição dos Aspetos Ambientais |
|---|---|---|---|---|
| 11 | | | MD - Ermida - Estaleiro Industrial | Os contentores para deposição de resíduos de betão não se encontravam identificados. |

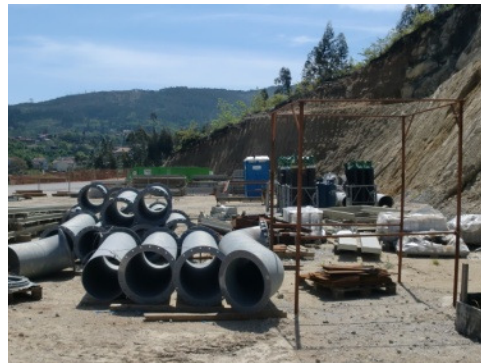
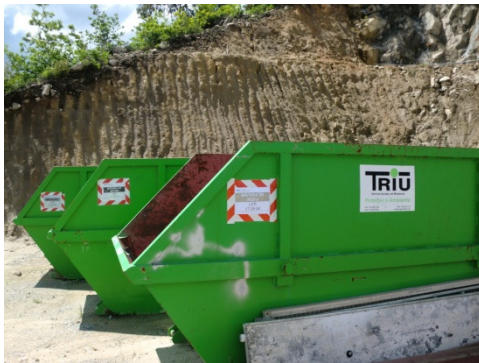
| | Foto Geral | Foto Pormenor | Localização | Descrição dos Aspetos Ambientais |
|---|---|---|---|---|
| 12 | | | ME - Ribeiradio - Estaleiro Industrial | As zonas de materiais e de resíduos não se encontravam devidamente definidas. |

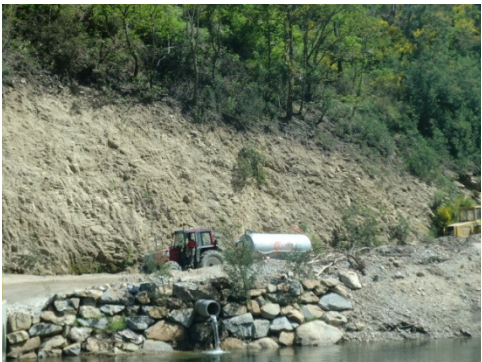
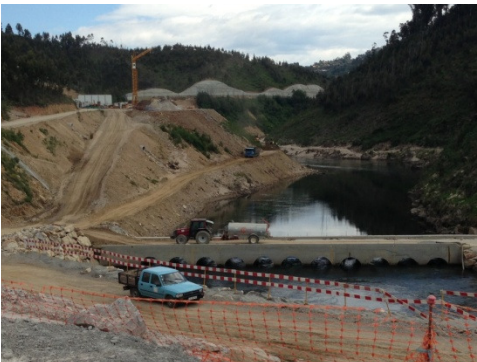
| | Foto Geral | Foto Pormenor | Localização | Descrição dos Aspetos Ambientais |
|---|---|---|---|---|
| 13 | | | Ribeiradio / Ermida | A aspersão de água nas vias e acessos da obra estava a ser realizada. |

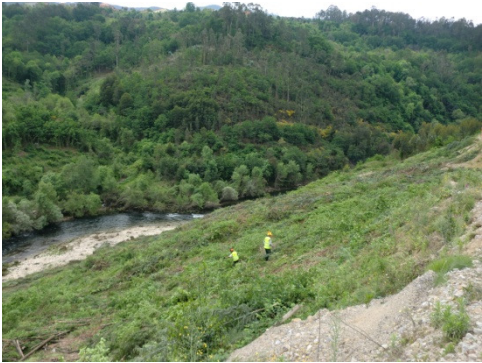
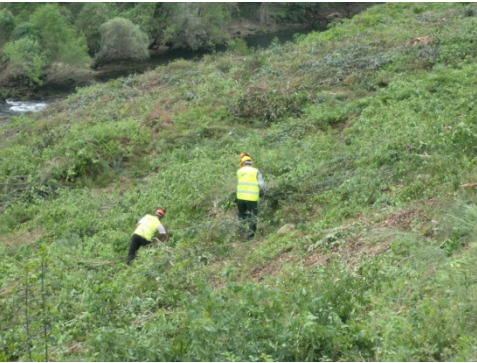
| | Foto Geral | Foto Pormenor | Localização | Descrição dos Aspetos Ambientais |
|---|---|---|---|---|
| 14 | | | MD - Ribeiradio - Montante do rio Grosso | A atividade de desmatção da albufeira de Ribeiradio estava a decorrer. |

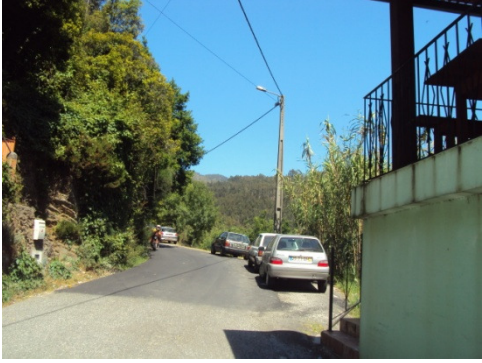
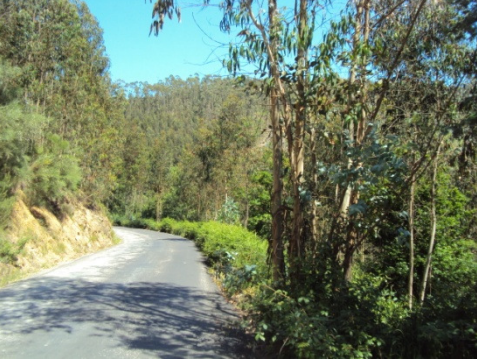
| | Foto Geral | Foto Pormenor | Localização | Descrição dos Aspetos Ambientais |
|---|---|---|---|---|
| 15 | | | MD - Ermida - EM 569 | Verificou-se que foi realizada a manutenção da estrada municipal de acesso à obra. |

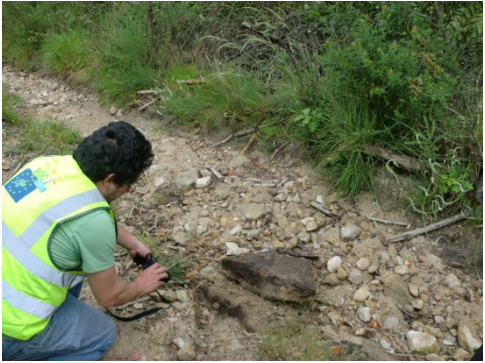
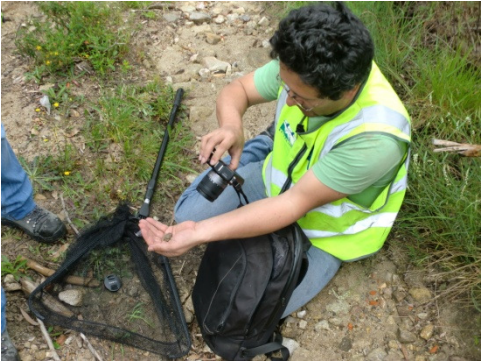
| | Foto Geral | Foto Pormenor | Localização | Descrição dos Aspetos Ambientais |
|---|---|---|---|---|
| 16 | | | MD/ ME - Ribeiradio/ Ermida | Estava a decorrer a campanha de monitorização da Qualidade Ecológica da Água e Sistemas Ecológicos - Elementos Biológicos. |

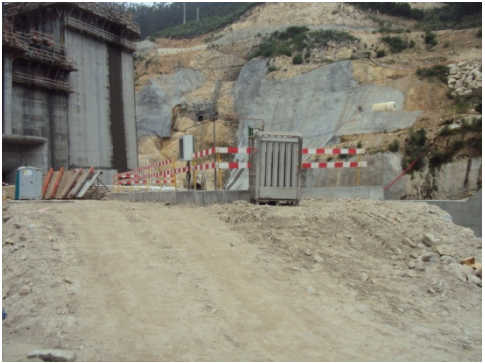
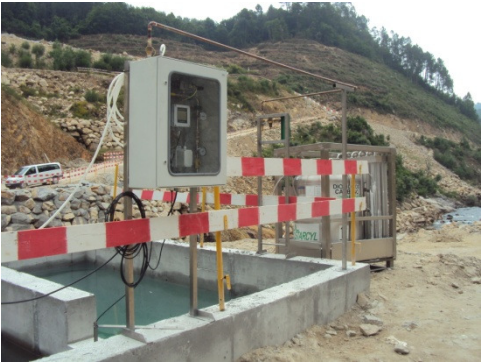
| | Foto Geral | Foto Pormenor | Localização | Descrição dos Aspetos Ambientais |
|---|---|---|---|---|
| 17 | | | ME - Ribeiradio - a montante da Barragem | Foi implementado o sistema de correção de pH nos decantadores para as águas residuais industriais provenientes da lavagem dos blocos. |

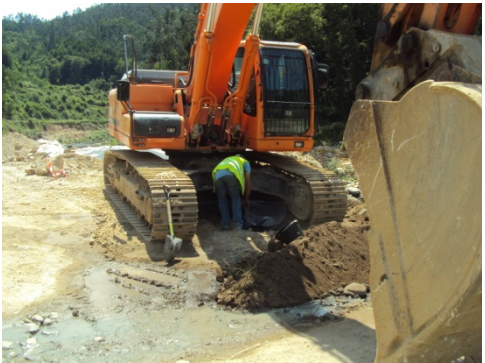
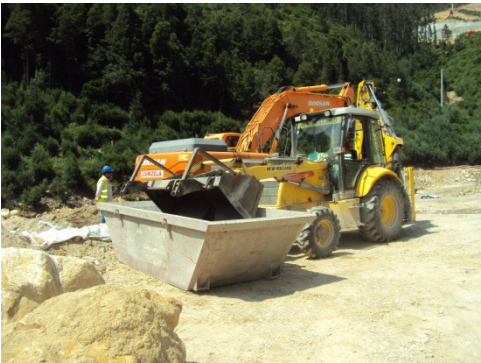
| | Foto Geral | Foto Pormenor | Localização | Descrição dos Aspetos Ambientais |
|---|---|---|---|---|
| 18 | | | ME - Ribeiradio - Jusante da Restituição | Foi efetuado simulacro interno de ambiente pelo EGC para avaliar o desempenho e operacionalidade do plano de emergência ambiental. |

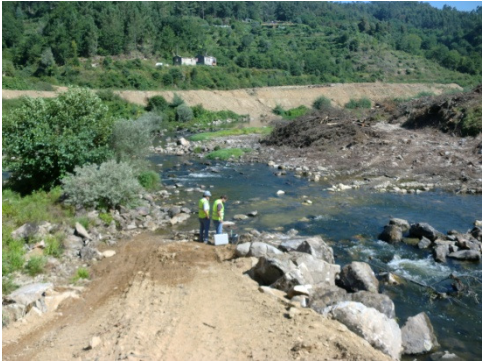
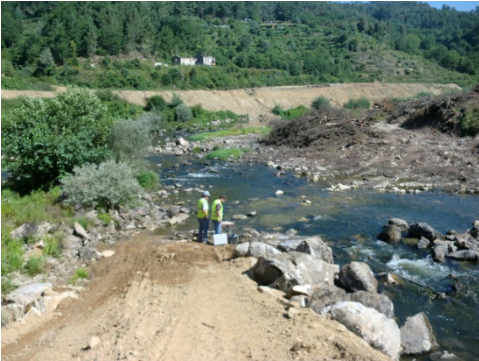
| | Foto Geral | Foto Pormenor | Localização | Descrição dos Aspetos Ambientais |
|---|---|---|---|---|
| 19 | | | MD -Ermida - Escombeira 4 | A recolha de amostras para análise dos parâmetros dos elementos físico - químicos estava a decorrer conforme o preconizado no programa de monitorização. |

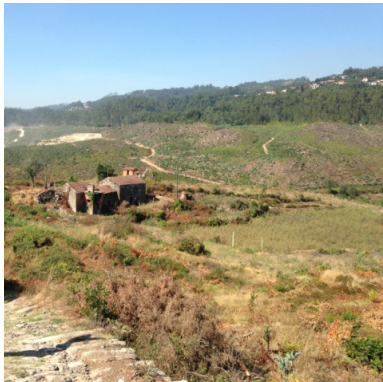
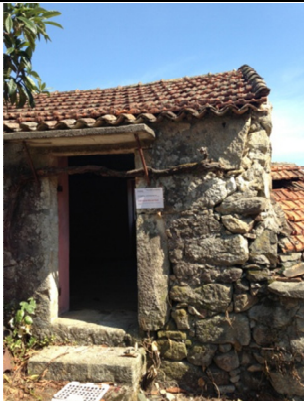
| | Foto Geral | Foto Pormenor | Localização | Descrição dos Aspetos Ambientais |
|---|---|---|---|---|
| 20 | | | Albufeira Ribeiradio –<br>margem esquerda (sítio nº 88) | Sinalética nas ocorrências patrimoniais para evitar destruição pelos antigos proprietários, antes de ser completado o registo. |

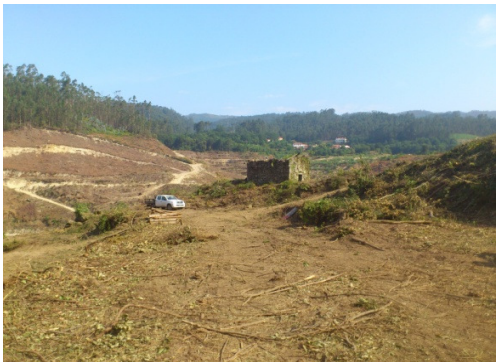
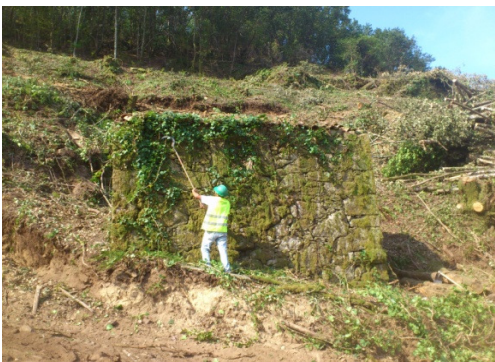
| | Foto Geral | Foto Pormenor | Localização | Descrição dos Aspetos Ambientais |
|---|---|---|---|---|
| 21 | | | Albufeira Ribeiradio –<br>margem esquerda (sítios nº 103 e 104) | Desmatização e limpeza das ocorrências patrimoniais. |
