RELATÓRIO FINAL

# ACOMPANHAMENTO AMBIENTAL DA CONSTRUÇÃO DO PARQUE EÓLICO DO DOURO SUL E LINHA ELÉTRICA A 400 kV DE INTERLIGAÇÃO DO PARQUE EÓLICO À SUBESTAÇÃO DE ARMAMAR

Fevereiro 2017

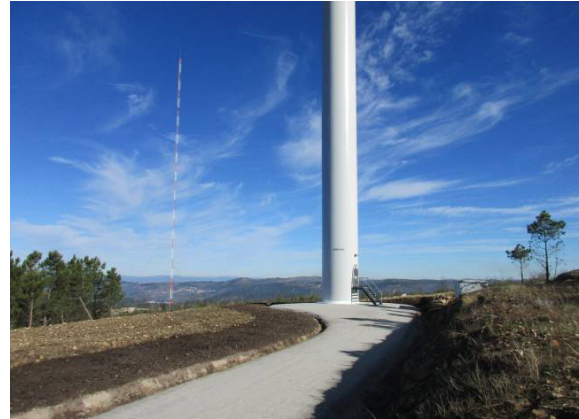
Fotografia 2 - Área de implantação do aerogerador AG01 recuperada.

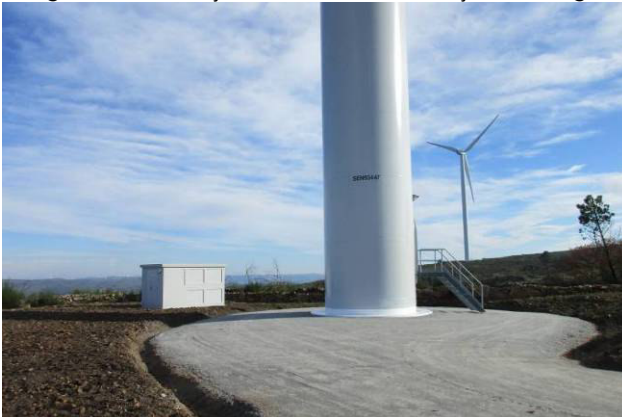
Fotografia 4 - Área de implantação do aerogerador AG02 após a recuperação paisagística.

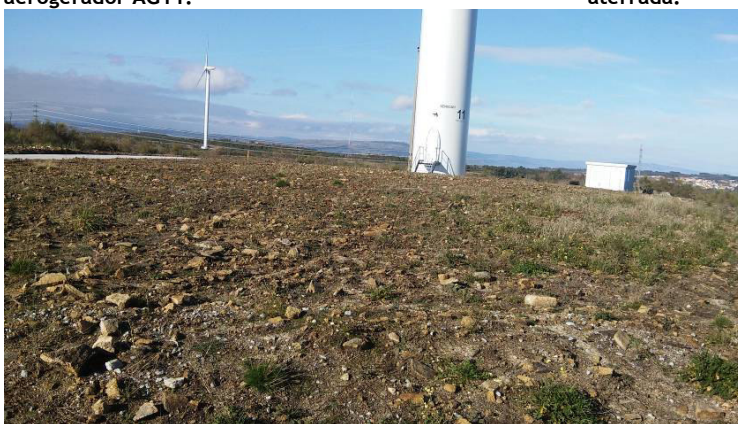
Fotografia 26 - Área de implantação do aerogerador AG11 após a recuperação paisagística.

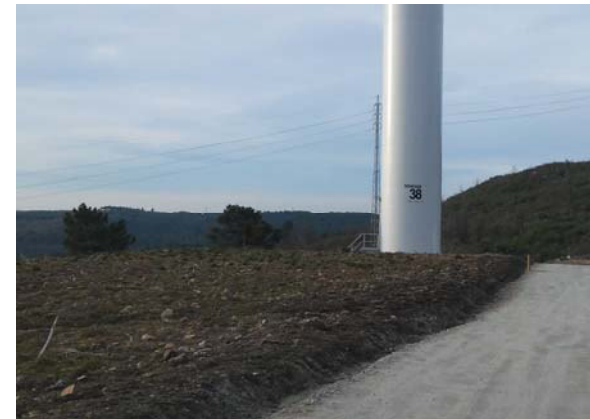
Fotografia 88 - Área de implantação do aerogerador AG38 após a recuperação paisagística.

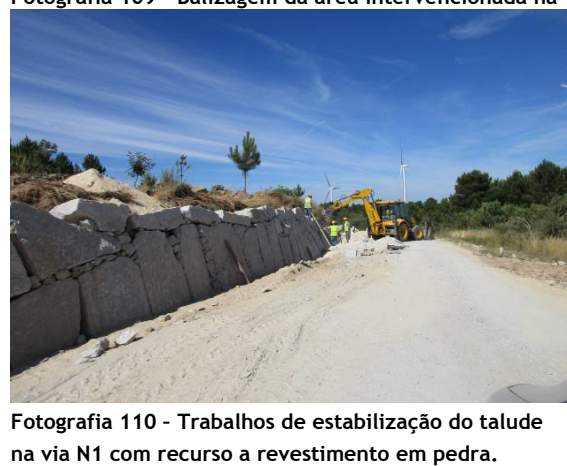
Fotografia 110 - Trabalhos de estabilização do talude na via N1 com recurso a revestimento em pedra.

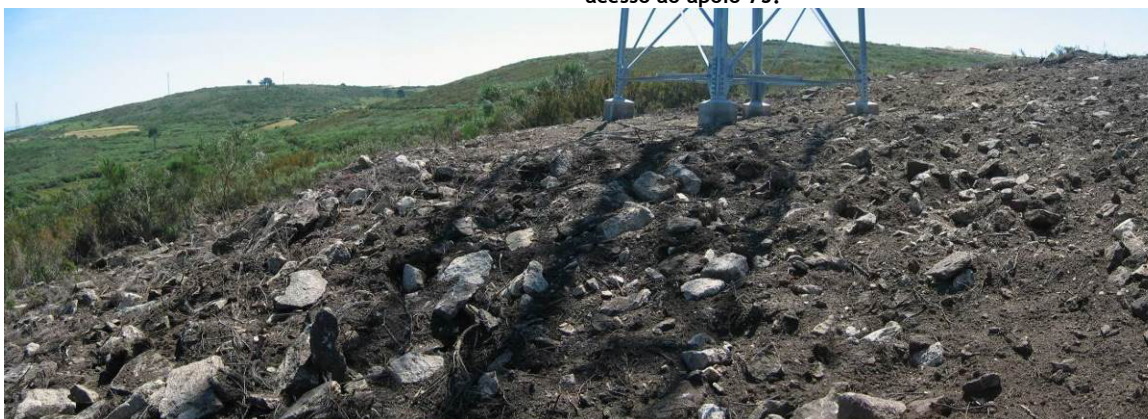
Fotografia 144 - Local de implantação do apoio 76 com reposição da topografia.

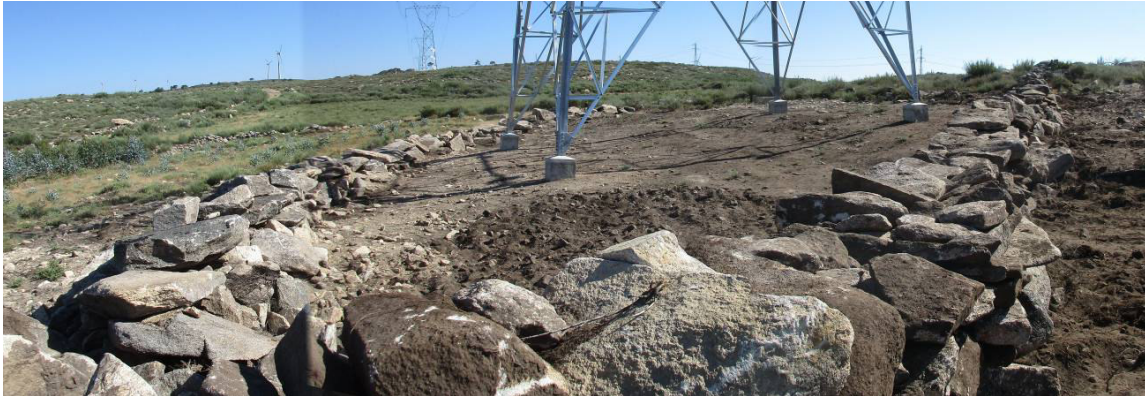
Fotografia 32 - Área de implantação do apoio 16 após a reposição das condições iniciais e muros de pedra seca reconstruídos.

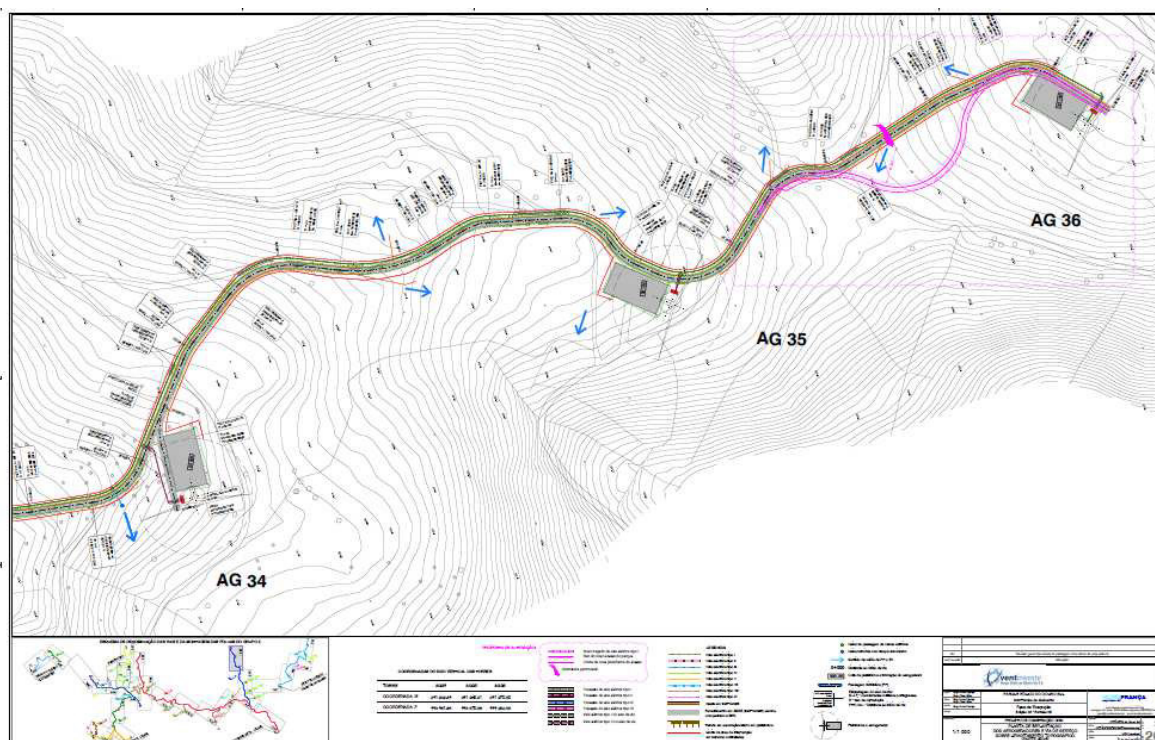
Assinala-se a localização da mamoa em plena via projetada e o novo traçado do caminho com dupla linha cor-de-rosa (levantamento topográfico de Pedro Carvalhinha)
