**Projeto de Integração Paisagística**  
Acessos Definitivos da Barragem de  
Girabolhos e da Barragem de Bogueira  
do Aproveitamento Hidroelétrico de  
Girabolhos

**Monitorização do sucesso do Projeto – Ano 1**  
Endesa Generación  
Maio 2019

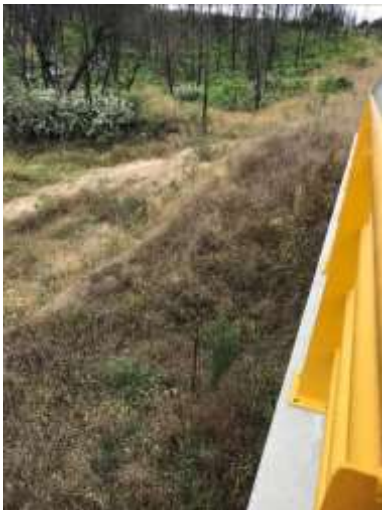
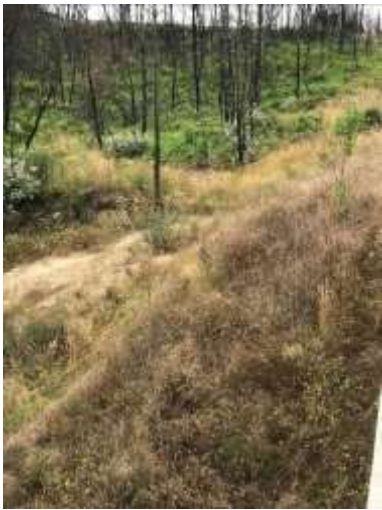
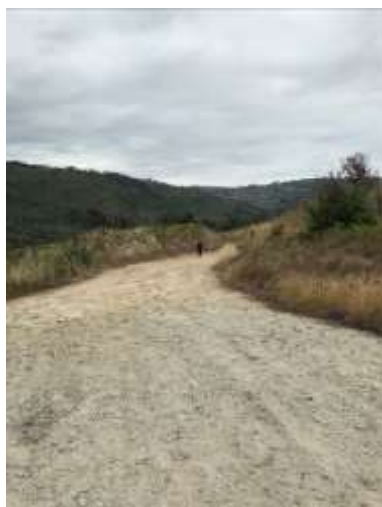
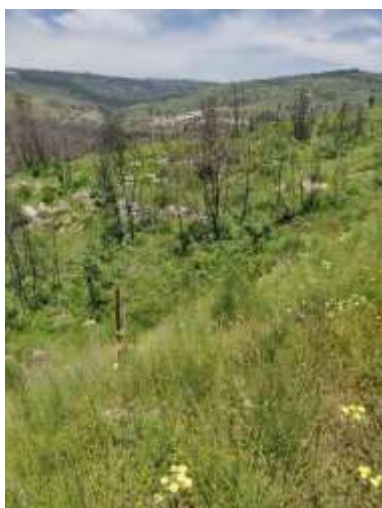
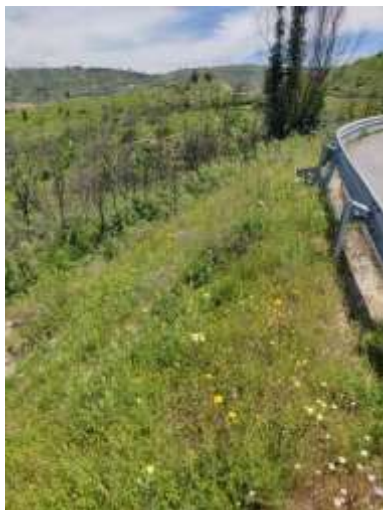
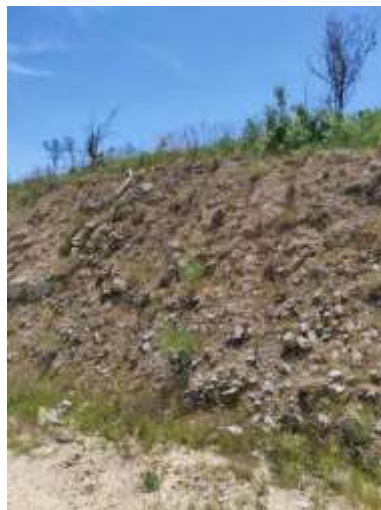
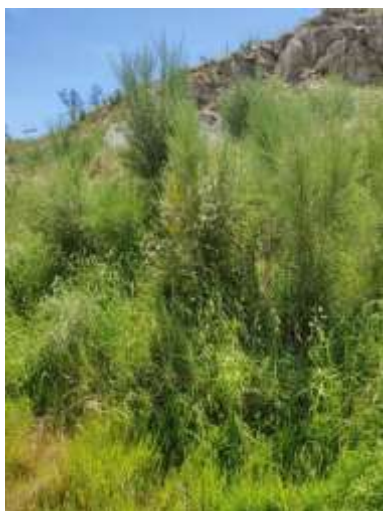
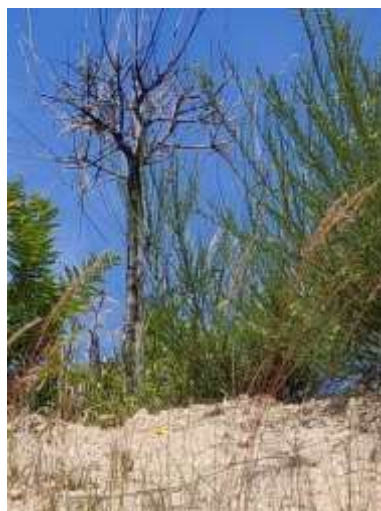
- Os taludes de aterro que foram objeto de hidrossementeira, quer herbácea, quer arbustiva, encontram-se com uma boa cobertura, denotando um bom sucesso das ações efetuadas.
- Os taludes de escavação foram objeto de hidrossementeira, quer herbácea, quer arbustiva, apresentam coberturas escassas a nulas, o que se considera estar diretamente relacionado com

o tipo de substrato em causa: nas zonas mais marcadas pela presença de rocha com pouco material sedimentar, a cobertura é inexistente; nas áreas em que existe algum sedimento, verifica-se a presença de resquícios de vegetação, praticamente incipiente.

- As árvores que foram plantadas apresentam um reduzido grau de sucesso, com a exceção dos *Quercus pyrenaica* que aparentam ter suportado melhor a fase que decorreu desde a sua plantação. Nota-se uma taxa de sucesso relativamente baixa dos elementos de sobreiro plantados.
- Os arbustos que foram implantados apresentam-se, na sua maioria, em boa condição.

**Conclusão:** considera-se que, independentemente do insucesso que se verifica ao nível da sobrevivência de algumas das árvores plantadas e das hidrossementeiras em taludes de escavação muito rochosos, a integração na paisagem conseguida nesta área de intervenção está a evoluir favoravelmente, contribuindo para uma expressão de paisagem enquadrada com a zona envolvente.

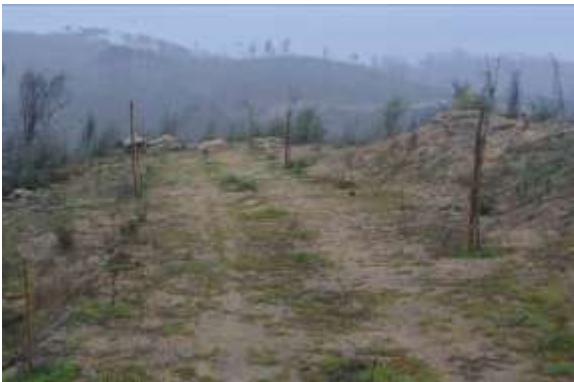
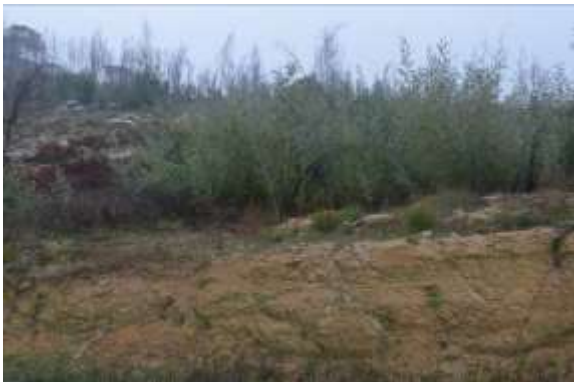
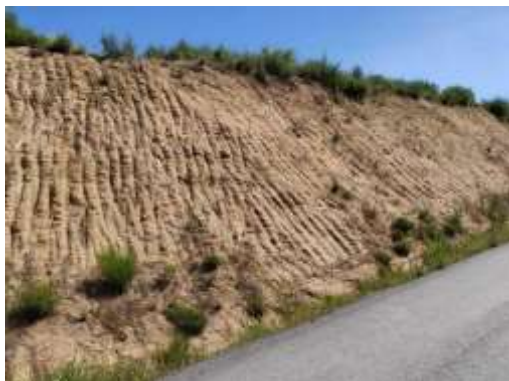
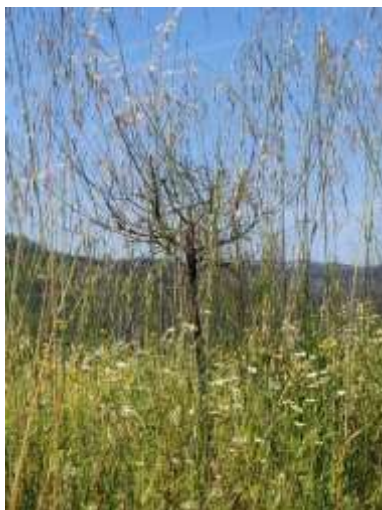
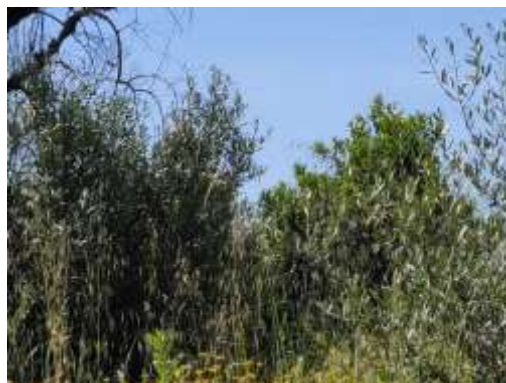
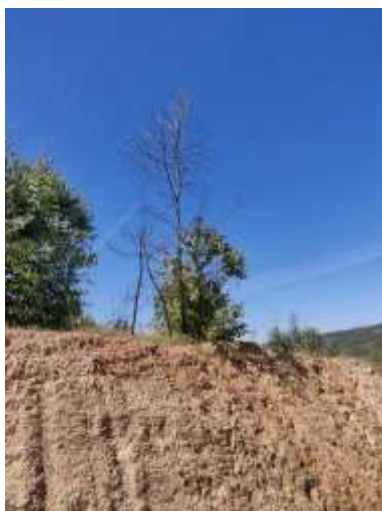
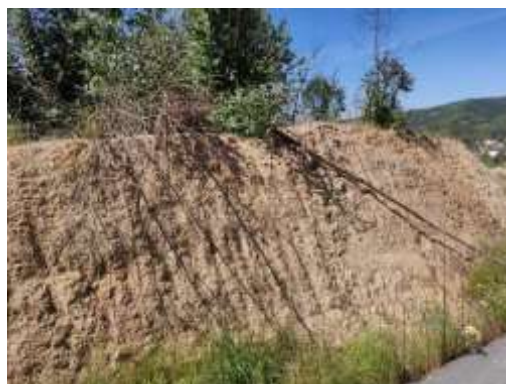
- Os taludes de aterro que foram objeto de hidrossementeira, quer herbácea, quer arbustiva, encontram-se com uma boa cobertura, denotando um bom sucesso das ações efetuadas.

- Os taludes de escavação foram objeto de hidrossementeira, quer herbácea, principalmente aqueles localizados a partir do km 0+500, encontram-se praticamente sem qualquer tipo de coberto. Isto é resultado da sua grande inclinação e inexistência de qualquer tipo de sedimento que possa suportar um coberto vegetal.

- As árvores que foram plantadas apresentam um reduzido grau de sucesso. É de notar ao nível dos sobreiros e oliveiras uma particular afetação, com perda de alguns elementos e debilidade de outros.

- Os arbustos que foram implantados apresentam-se, na sua maioria, em boa condição.
- Verifica-se, principalmente à data da última visita, a presença de vários exemplares de reduzidas dimensões, de acácia.

- A área mais próxima do km 0+000 a km 0+060, onde foi feita a plantação de vários elementos arbóreos, apresenta uma mortalidade quase total desses exemplares, subsistindo, quase só, elementos arbustivos.

**Conclusão:** considera-se que, independentemente do insucesso que se verifica ao nível da sobrevivência de uma parte sensível das árvores plantadas e das hidrossementeiras em taludes de escavação muito rochosos, a integração na paisagem conseguida nesta área de intervenção está a evoluir favoravelmente, contribuindo para uma expressão de paisagem enquadrada com a zona envolvente. Importa redobrar o cuidado relativamente ao controlo das acácias.

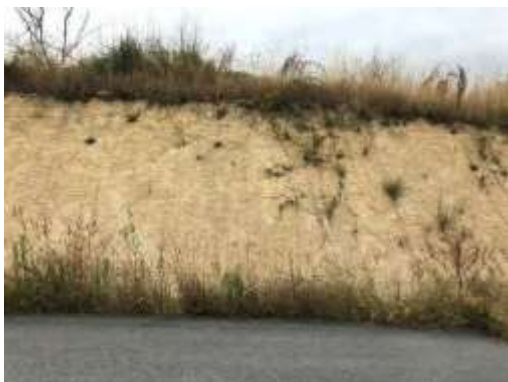
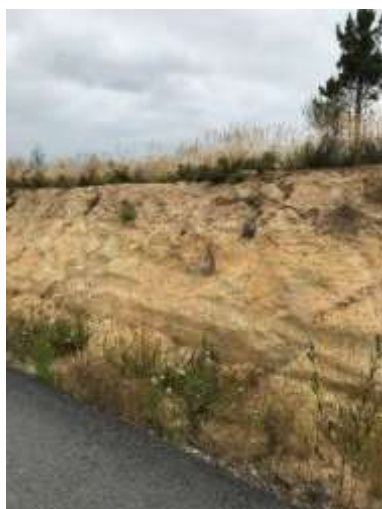
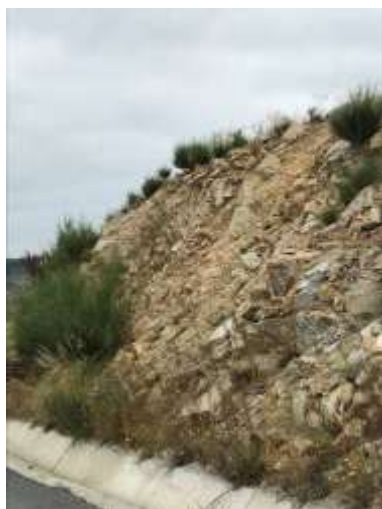
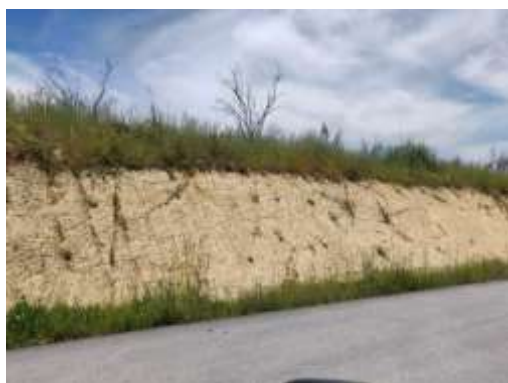
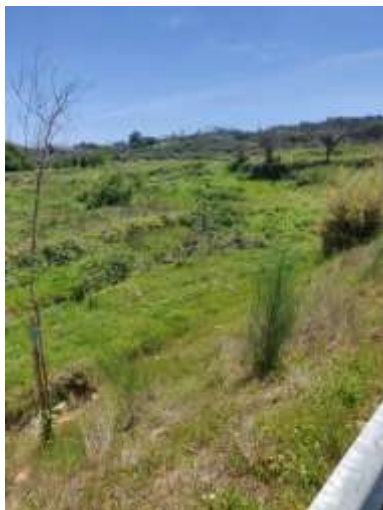
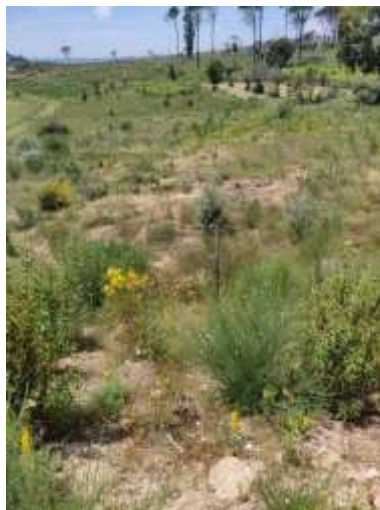
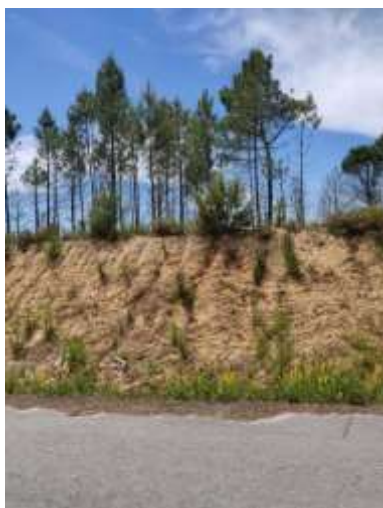
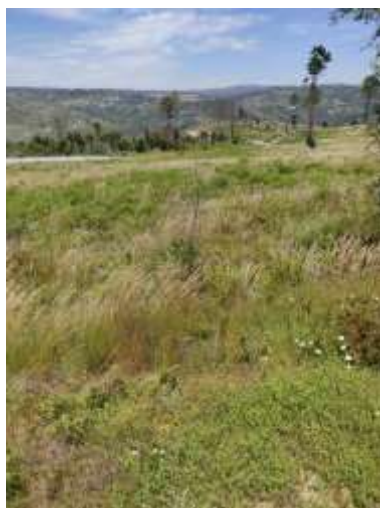
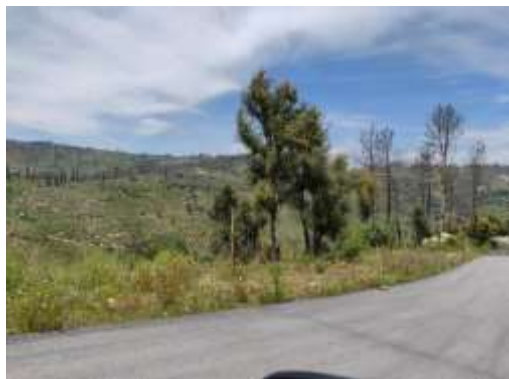
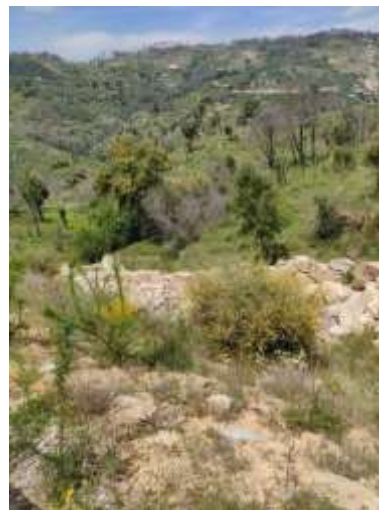
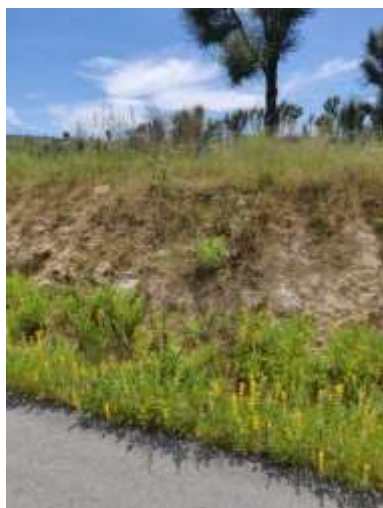
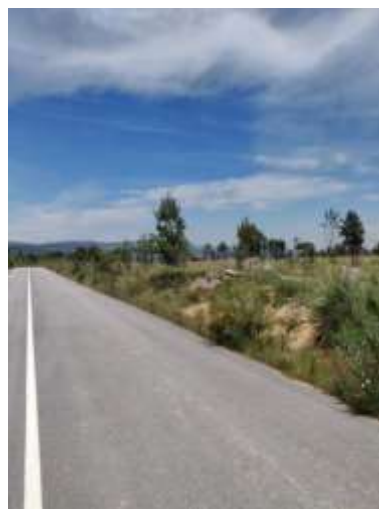
- Os taludes de aterro que foram objeto de hidrossementeira, quer herbácea, quer arbustiva, encontram-se com uma boa cobertura, denotando um bom sucesso das ações efetuadas.

- Os taludes de escavação foram objeto de hidrossementeira, quer herbácea, quer arbustiva, apresentam coberturas escassas a nulas, o que se considera estar diretamente relacionado com o tipo de substrato em causa: nas zonas mais marcadas pela presença de rocha com pouco material sedimentar, a cobertura é inexistente; nas áreas em que existe algum sedimento, verifica-se a presença de resquícios de vegetação, praticamente incipiente.

- As árvores que foram plantadas apresentam um reduzido grau de sucesso, com a exceção dos *Quercus pyrenaica* que aparentam ter suportado melhor a fase que decorreu desde a sua plantação. Nota-se uma taxa de sucesso relativamente baixa dos elementos de sobreiro plantados.

- Os arbustos que foram implantados apresentam-se, na sua maioria, em boa condição.
- Verifica-se, principalmente à data da última visita, a presença de vários exemplares de reduzidas dimensões, de acácia.

**Conclusão:** considera-se que, independentemente do insucesso que se verifica ao nível da sobrevivência de algumas das árvores plantadas e das hidrossementeiras em taludes de escavação muito rochosos, a integração na paisagem conseguida nesta área de intervenção está a evoluir favoravelmente, contribuindo para uma expressão de paisagem enquadrada com a zona envolvente. Importa redobrar o cuidado relativamente ao controlo das acácias.

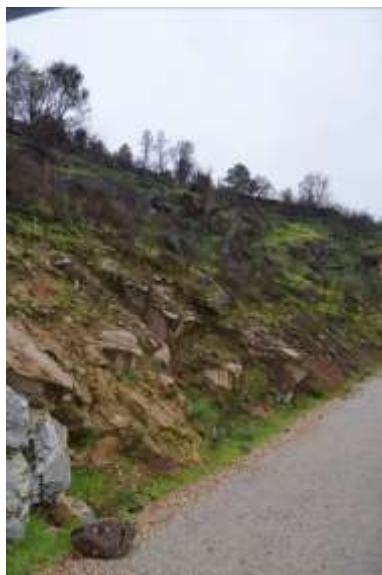
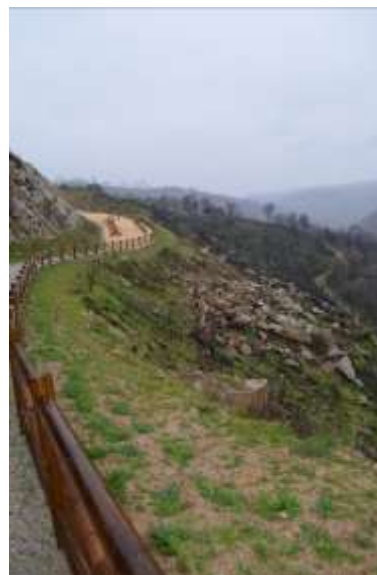
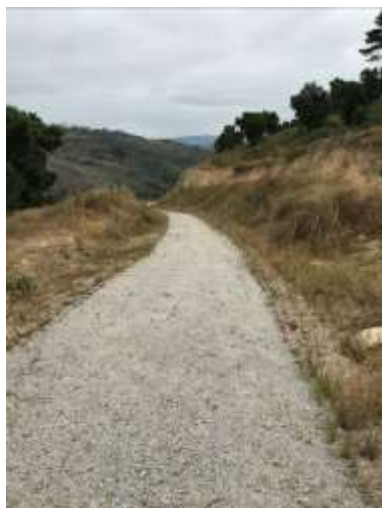
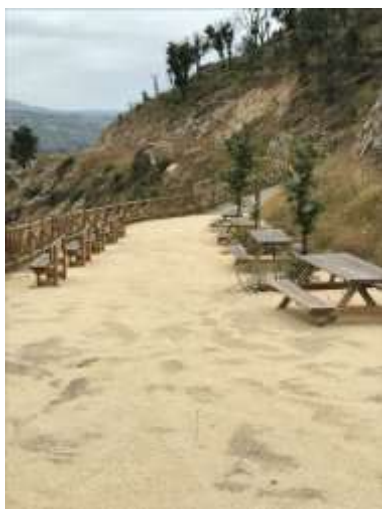
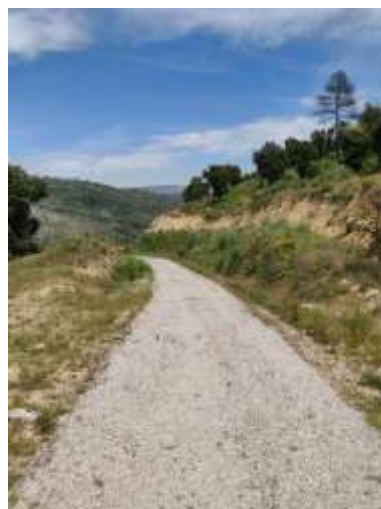
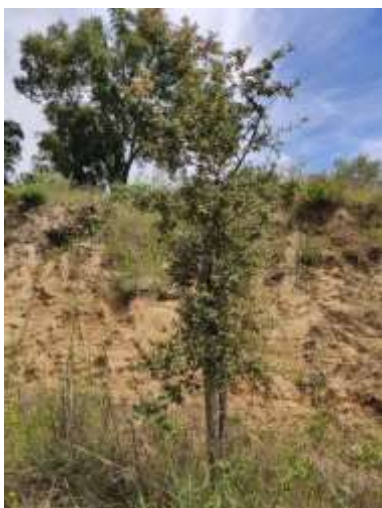
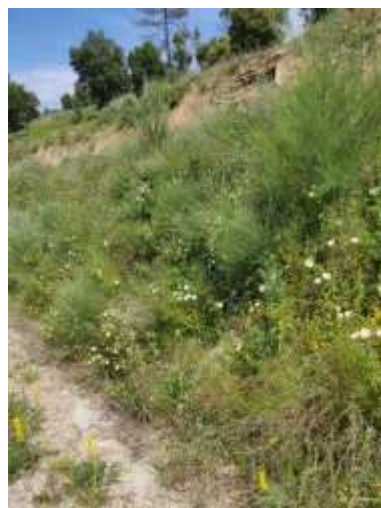
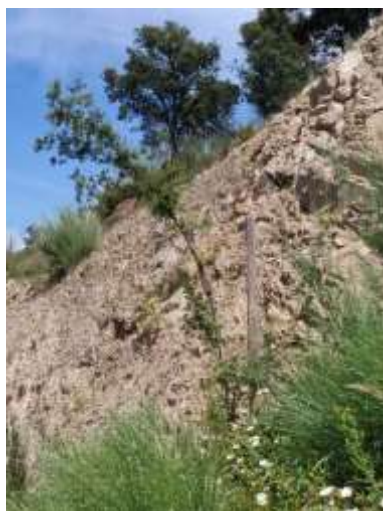
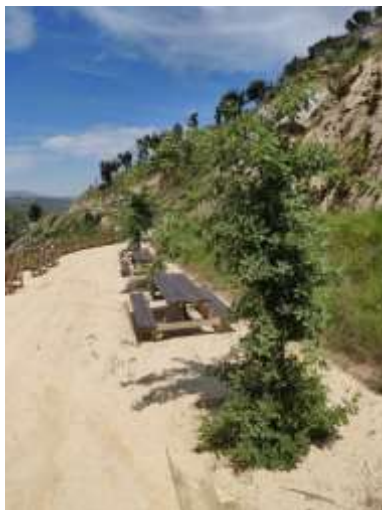
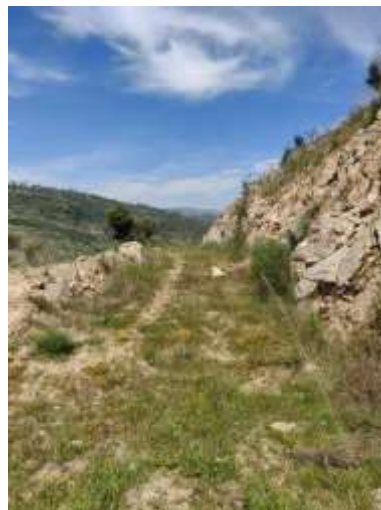
- Os taludes de aterro que foram objeto de hidrossementeira, quer herbácea, quer arbustiva, encontram-se com uma boa cobertura, denotando um bom sucesso das ações efetuadas.

- Os taludes de escavação foram objeto de hidrossementeira, quer herbácea, quer arbustiva, apresentam coberturas escassas a nulas, o que se considera estar diretamente relacionado com o tipo de substrato em causa: nas zonas mais marcadas pela presença de rocha com pouco material sedimentar, a cobertura é inexistente; nas áreas em que existe algum sedimento, verifica-se a presença de resquícios de vegetação, praticamente incipiente.

- As áreas em que se denota existência de escoamento superficial, mostram-se com maior sucesso ao nível dos elementos arbóreos e arbustivos introduzidos, nomeadamente o talude direito no acesso ao parque de merendas.

- As árvores que foram plantadas apresentam um médio a elevado grau de sucesso, especialmente nas áreas em que existe presença de humidade, como referido anteriormente. No talude esquerdo, nota-se uma grande debilidade das árvores, com a perda de alguns elementos. No talude direito, os elementos encontram-se com bom desenvolvimento.

- Na área de merendas, onde foram plantados três *Quercus pyrenaica*, dois deles encontram-se em ótimo estado de desenvolvimento, estando um terceiro morto.

- Os arbustos que foram implantados apresentam-se, na sua maioria, em boa condição.

**Conclusão:** considera-se que neste caminho, o sucesso da intervenção está bem marcado, ainda que se note alguma perda de elementos arbóreos, eventualmente, pela ausência de disponibilidade de água. À semelhança das outras áreas analisadas, as hidrossementeiras em taludes de escavação muito rochosos apresentam um sucesso muito reduzido ou mesmo inexistente. Considera-se, contudo, que a integração na paisagem conseguida nesta área de intervenção está a evoluir favoravelmente, contribuindo para uma expressão de paisagem enquadrada com a zona envolvente. A área mostra sinais de ser utilizada para fruição, o que é importante.
