## **Projeto de Integração Paisagística**

Acessos Definitivos da Barragem de  
Girabolhos e da Barragem de Bogueira  
do Aproveitamento Hidroelétrico de  
Girabolhos

**Monitorização do sucesso do Projeto – Ano 2**

Abril 2020

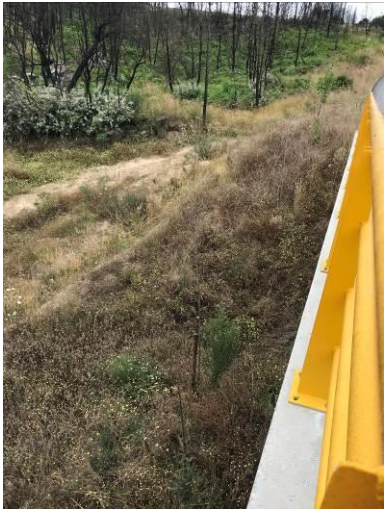
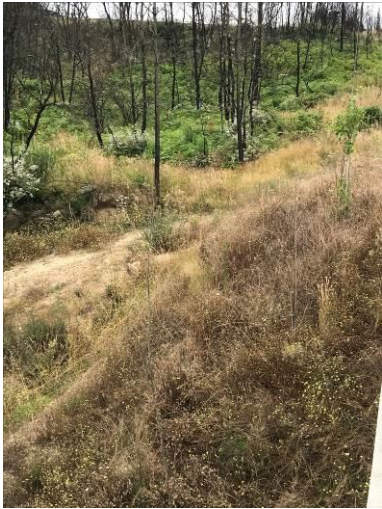
- Os taludes de aterro que foram objeto de hidrossementeira, quer herbácea, quer arbustiva, encontram-se com uma boa cobertura, denotando um bom sucesso das ações efetuadas, tendo melhorado significativamente relativamente à última visita concretizada em maio de 2019.

- Já os taludes de escavação foram objeto de hidrossementeira, quer herbácea, quer arbustiva, e tal como já havia sido referenciado em Relatório anterior, continuam a apresentar coberturas escassas, o que se considera estar diretamente relacionado com o tipo de substrato em causa: nas zonas mais marcadas pela presença de rocha com pouco material sedimentar, a cobertura é inexistente; nas áreas em que existe algum sedimento, verifica-se a presença de resquícios de vegetação, praticamente incipiente. Não se julga, todavia, que este facto (em parte já esperado) possa ser considerado como pondo em causa o sucesso do Projeto.

- As árvores que foram plantadas (e algumas repostas, desde a última visita de maio de 2019), apresentam agora uma maior taxa de sucesso.
- Os arbustos que foram plantados, tal como já se havia marcado nas visitas anteriores, apresentam-se, na sua maioria, em boas condições, tendo mesmo mostrado uma evolução positiva relativamente à visita de maio.

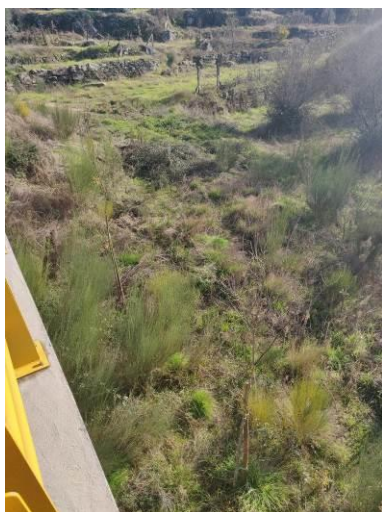
Dezembro 2019

**Conclusão:** considera-se que, relativamente ao observado na visita de maio de 2019, houve uma melhoria generalizada da área intervencionada, ajudada pela reposição concretizada de vários elementos arbóreos, mas, também, pelo tempo decorrido que ajudou à evolução das hidrossementeiras. Continua-se a verificar o reduzido sucesso das hidrossementeiras em taludes de escavação muito rochosos, o que era expectável, mas a integração na paisagem conseguida nesta área de intervenção continua a evoluir favoravelmente, contribuindo para uma expressão de paisagem enquadrada com a zona envolvente.

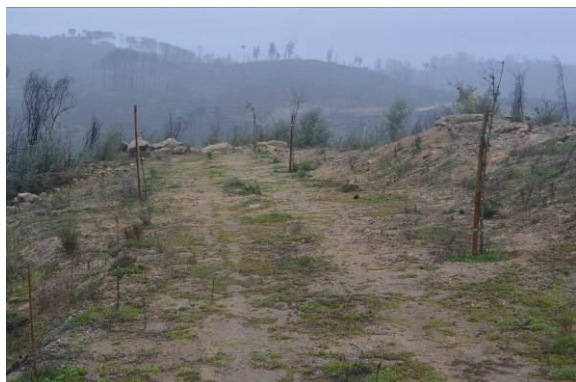
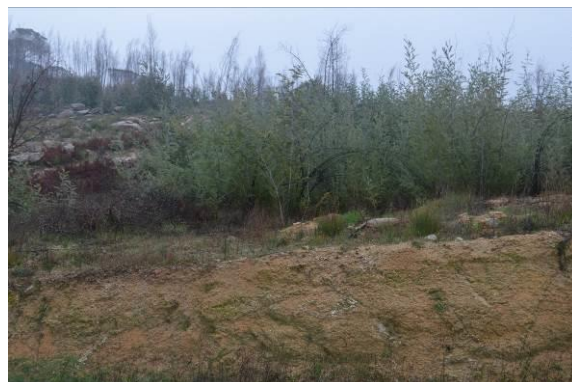
- Os taludes de aterro que foram objeto de hidrossementeira, quer herbácea, quer arbustiva, encontram-se com uma cobertura bastante bem sucedida, reforçando o sucesso das ações efetuadas.

- Os taludes de escavação foram objeto de hidrossementeira, quer herbácea, principalmente aqueles localizados a partir do km 0+500, continuam a estar com muito reduzida cobertura. Isto é resultado da sua grande inclinação e inexistência de qualquer tipo de sedimento que possa suportar um coberto vegetal.

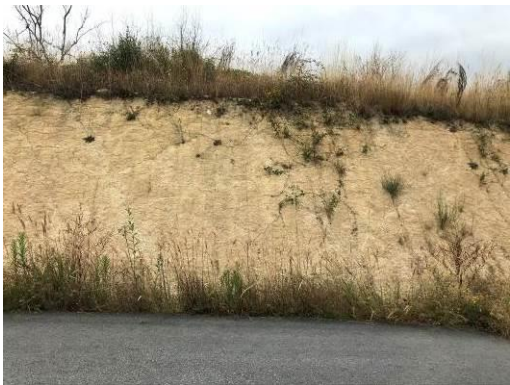
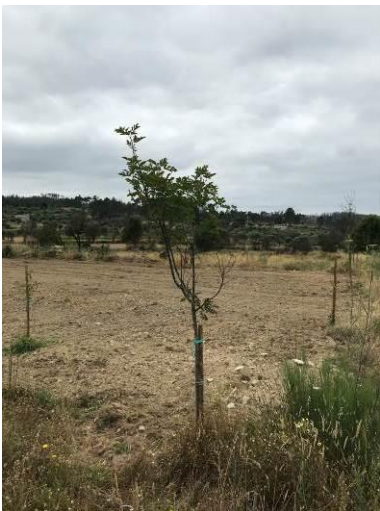
- Os taludes de aterro que foram objeto de hidrossementeira, quer herbácea, quer arbustiva, encontram-se com uma muito boa cobertura, denotando um crescente sucesso das ações efetuadas. A diferença relativamente ao observado em maio de 2019 é bastante marcada.

- Os taludes de escavação que foram objeto de hidrossementeira, quer herbácea, quer arbustiva, continuam a apresentar coberturas escassas, ainda que com a presença de alguns elementos arbustivos ou mesmo arbóreos, por vezes resultantes de colonização da flora local e não de sementeira ao nível do projeto.
- As árvores que foram plantadas e que foram identificadas na visita de maio como tendo tido insucesso foram parcialmente substituídas e apresentam agora um estado que importa realçar.
- Os arbustos que foram plantados apresentam boa condição.
- Verifica-se que, ao contrário do notado na visita de maio de 2019, que a presença de exemplares de acácia foi resolvida, não se tendo identificado qualquer elemento.

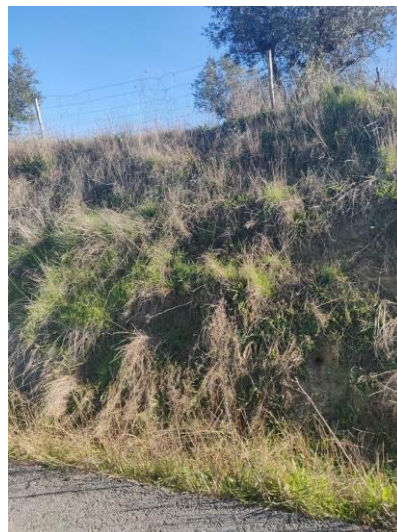
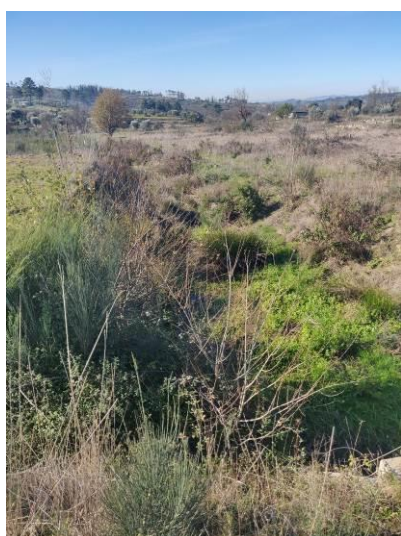
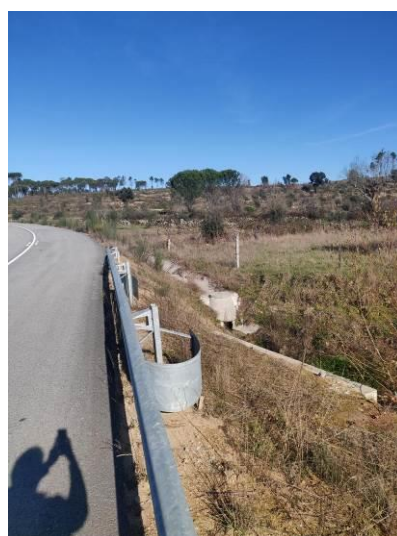
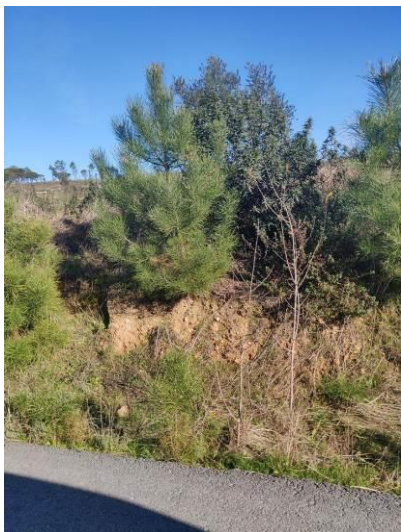
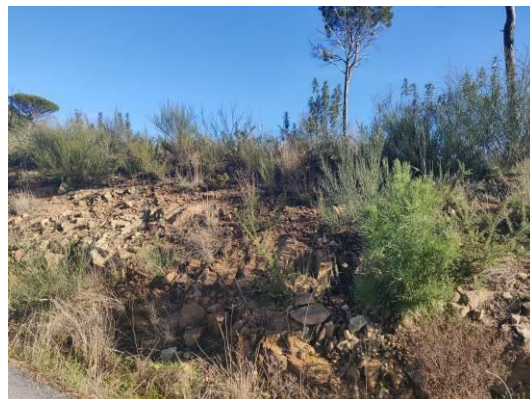
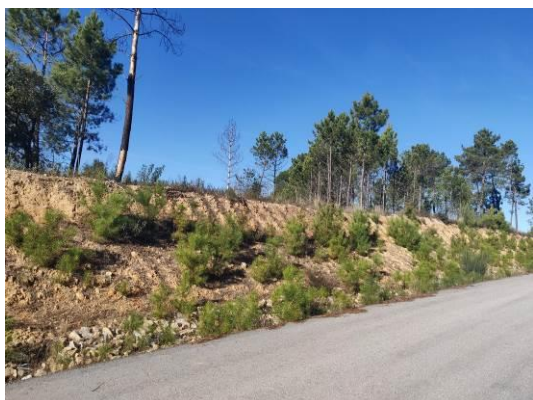
**Conclusão:** considera-se que, relativamente ao observado na visita de maio de 2019, houve uma melhoria generalizada da área intervencionada, ajudada pela reposição concretizada de vários elementos arbóreos, mas, também, pelo tempo decorrido que ajudou à evolução das hidrossementeiras. Continua-se a verificar o reduzido sucesso das hidrossementeiras em taludes de escavação muito rochosos, o que era expectável, mas a integração na paisagem conseguida nesta área de intervenção continua a evoluir favoravelmente, contribuindo para uma expressão de paisagem enquadrada com a zona envolvente. Nota-se, igualmente, que os cuidados no controlo das acácias foram bem sucedidos.

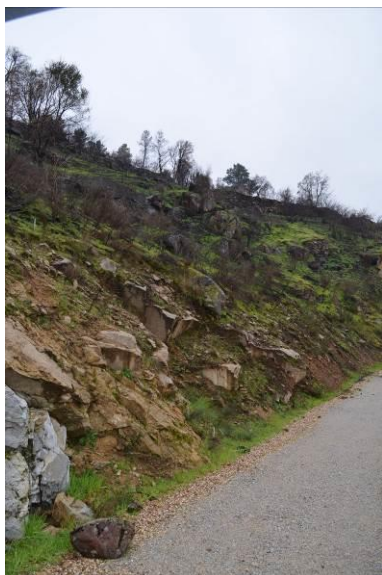
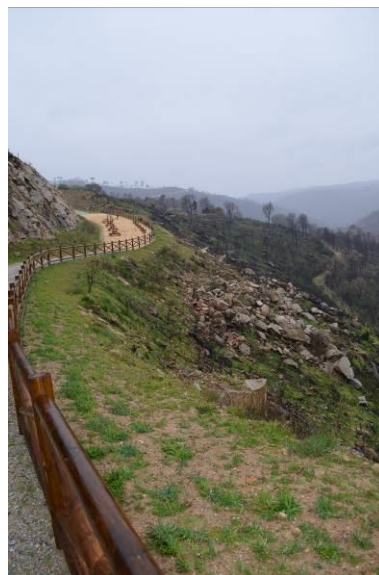
- Os taludes de aterro que foram objeto de hidrossementeira, quer herbácea, quer arbustiva, encontram-se com uma ótima cobertura, denotando um muito bom sucesso das ações efetuadas.

- Os taludes de escavação foram objeto de hidrossementeira, quer herbácea, quer arbustiva, apresentam, relativamente à visita anterior de maio de 2019, uma melhor cobertura, mas ainda marcada pelo tipo de substrato em causa: nas zonas mais marcadas pela presença de rocha com pouco material sedimentar, a cobertura é inexistente; nas áreas em que existe algum sedimento, verifica-se a presença de resquícios de vegetação, praticamente incipiente.

- Os arbustos que foram implantados apresentam-se em muito boa condição.
- O solo da área de estada apresenta-se bastante marcada pela erosão hídrica com fortes sulcos que importa reverter, sob o risco de toda a área ficar totalmente afetada.

- As valas laterais ao caminho também demonstram uma forte erosão hídrica estando o geotêxtil já à superfície e sem qualquer recobrimento de solo.

- Manter a rega nas alturas em que tal é mais necessário, seja pelo ciclo de vida das plantas em causa, seja pelo enquadramento climático;
- Manter os esforços no controlo e eliminação das acácias;
- Resolver os problemas de erosão hídrica no Caminho 3 de Girabolhos.
