# **SOMINCOR – SOCIEDADE MINEIRA DE NEVES CORVO, S. A.**

## **Instalação de Resíduos do Cerro do Lobo Observação e Análise do Comportamento**

### **Análise do Comportamento**

Março 2013

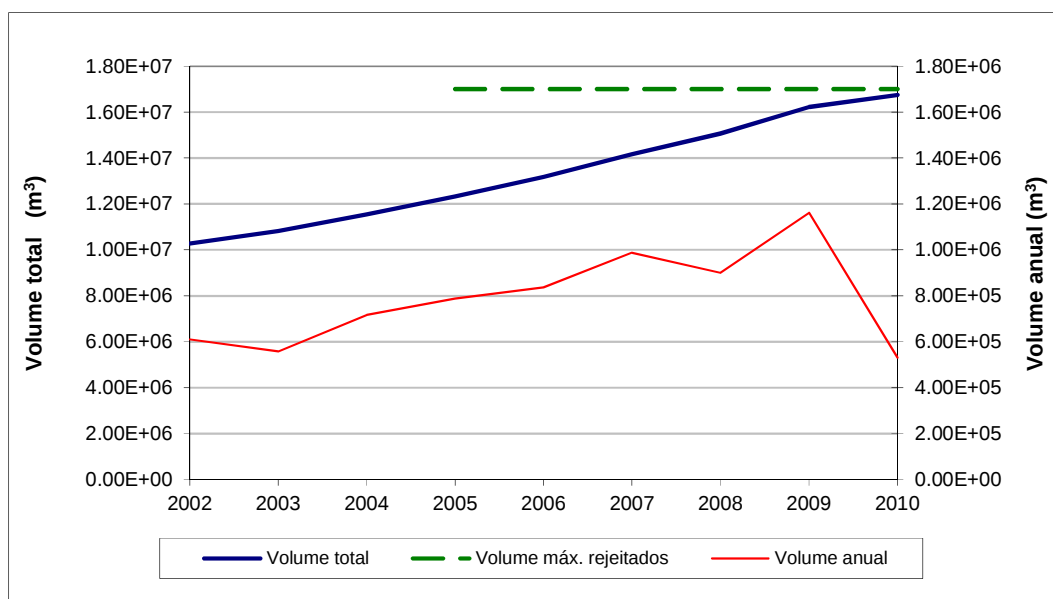
Da análise da Figura 2.1 verifica-se que o volume de rejeitados em polpa armazenado na albufeira, fora das células de armazenamento de pasta, aumentou de uma forma relativamente constante até cessar em 15 de Julho de 2010, verificando-se que o valor do volume anual máximo foi depositado em 2009, atingindo aproximadamente  $1,16 \times 10^6 \text{ m}^3$ .

Figura 2.1 – Evolução do volume de rejeitados em polpa armazenado na albufeira e do volume anual depositado na albufeira

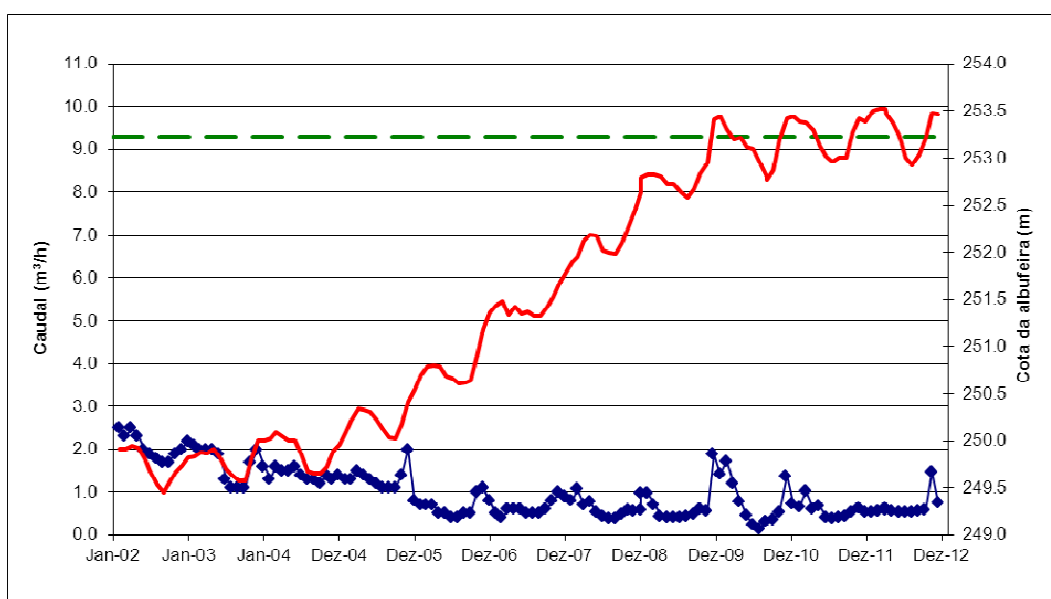
IBR25 (portela MD): não se verifica dependência do caudal bombeado com o aumento do nível de água na albufeira, devendo os picos de caudal estarem associados às águas infiltradas no paramento de jusante nos períodos de chuva; o caudal bombeado reduziu-se gradualmente de 2,5 m<sup>3</sup>/s para cerca de 0,5 m<sup>3</sup>/s até Julho de 2006 tendo-se mantido aproximadamente constante a partir daquela data; o valor do caudal bombeado actualmente é de cerca de 0,5 m<sup>3</sup>/h, valor este muito inferior à estimativa dos modelos de previsão do comportamento (9,3 m<sup>3</sup>/h); esta redução dos caudais poderá estar associada à deposição de rejeitados na albufeira;

Figura 4.1 – Caudais captados no poço IBR25 (portela MD)

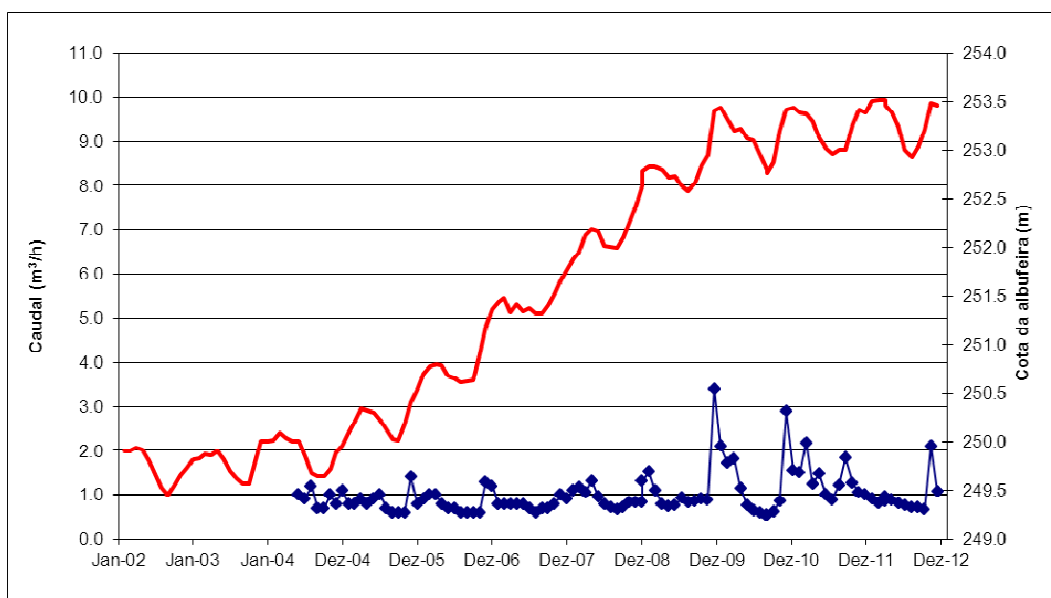
IBR5A (corpo principal): não se verifica dependência do caudal bombeado com o nível de água na albufeira, devendo os picos de caudal estarem associados às águas infiltradas na sua envolvente nos períodos de chuva; o caudal bombeado tem-se mantido aproximadamente constante ao longo do tempo; o valor do caudal bombeado é de cerca de 1,0 m<sup>3</sup>/h;

Figura 4.3 – Caudais captados no poço IBR5A (corpo principal)

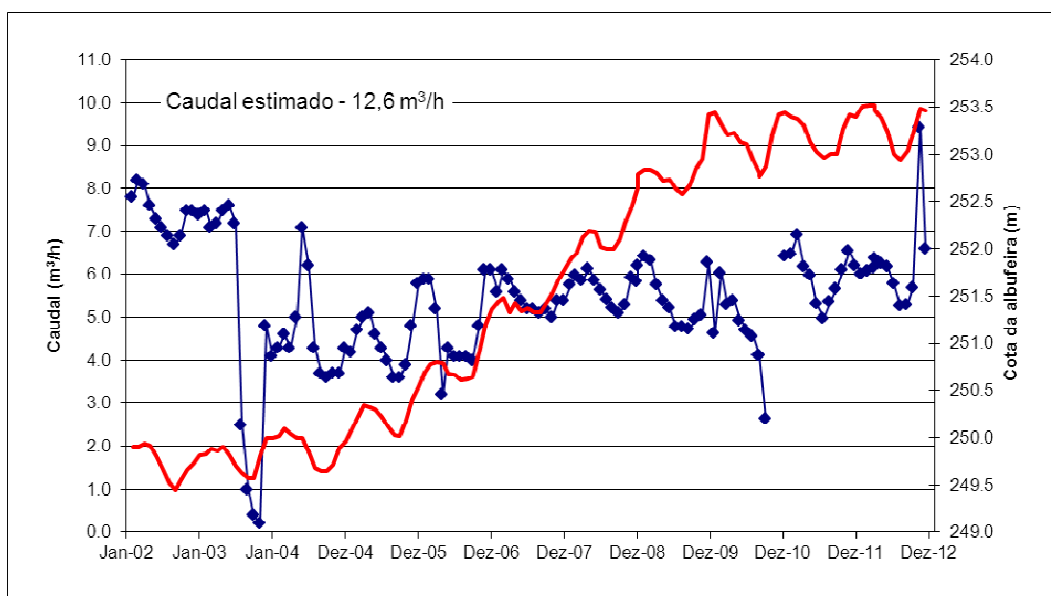
IBR16 (portela do corpo principal): verifica-se que não existe dependência do caudal bombeado com o nível de água na albufeira, devendo os picos de caudal estarem associados às águas infiltradas no paramento de jusante e na envoltória do poço nos períodos de chuva; o caudal bombeado tem-se mantido aproximadamente constante ao longo do tempo, apesar de terem sido ligadas a este poço duas novas valas drenantes, executadas junto ao pé do talude de jusante do aterro para captação de ressurgências; o caudal médio bombeado é de cerca de  $5,5\text{ m}^3/\text{h}$ , valor este que é inferior à estimativa dos modelos de previsão do comportamento ( $12,6\text{ m}^3/\text{h}$ ); refira-se, no entanto, que na zona próxima deste poço tem-se verificado alguma acumulação de água;

Figura 4.9 – Caudais captados no poço IBR16 (portela do corpo principal)
