# **RELATÓRIO DE AUDITORIA DE PÓS-AVALIAÇÃO “SUBESTAÇÃO DE FAFE”**

## Subestação de Fafe

### Fase de Exploração

## **Relatório de Auditoria de Pós-Avaliação**

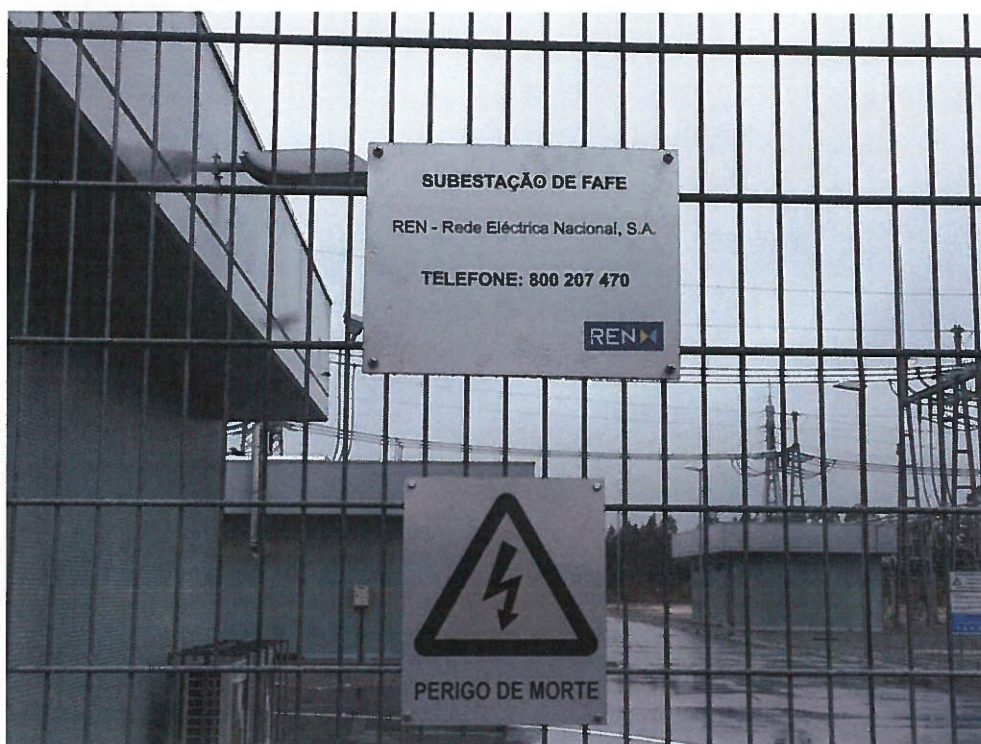
Constatou-se no local a existência de placa identificativa da instalação com número de contacto da REN (800207470), de acordo com o constante na fotografia 1 do levantamento fotográfico (Anexo III). Esta placa localiza-se no exterior da instalação à entrada da mesma.

Fotografia 1 – Identificação da instalação com telefone de contacto

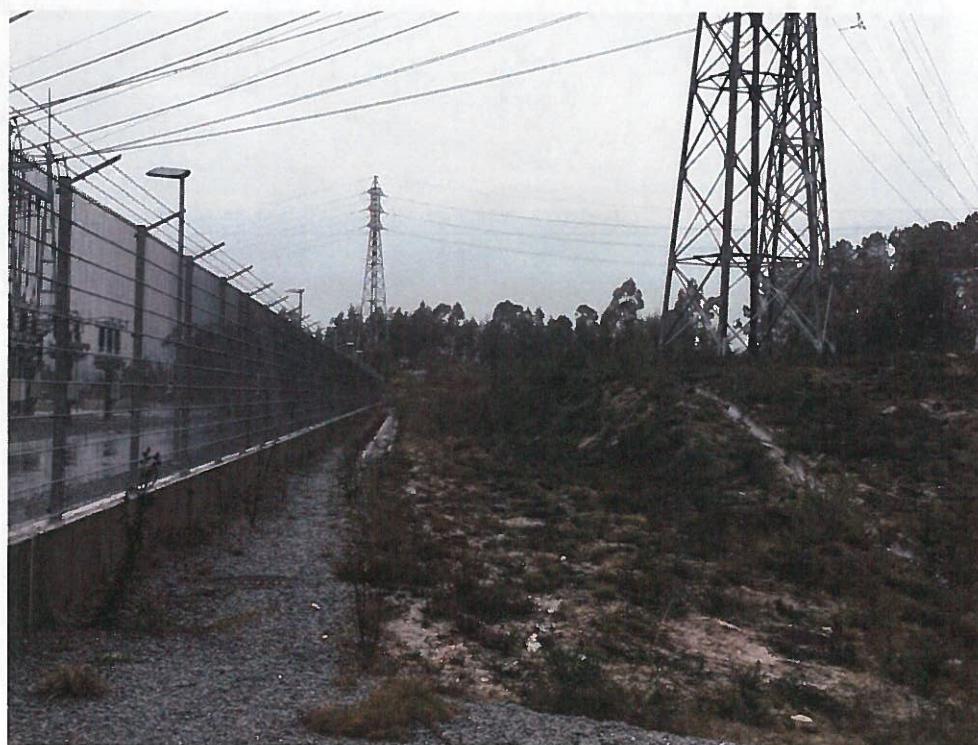
Fotografia 2 – Faixa lateral à Subestação

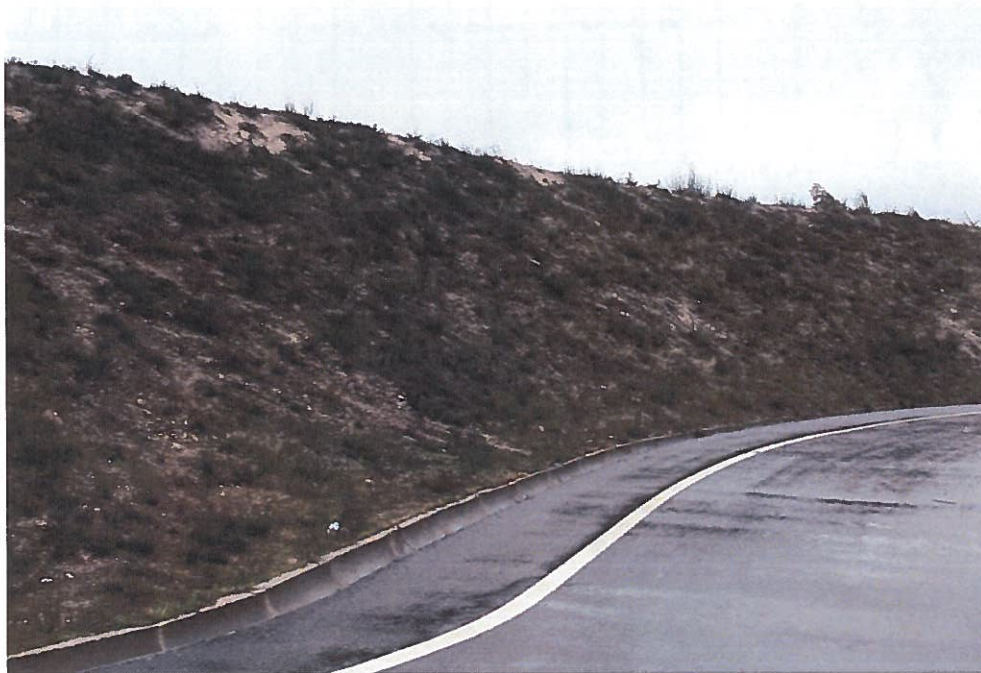
**Fotografia 3 – Taludes da estrada de acesso à Subestação**

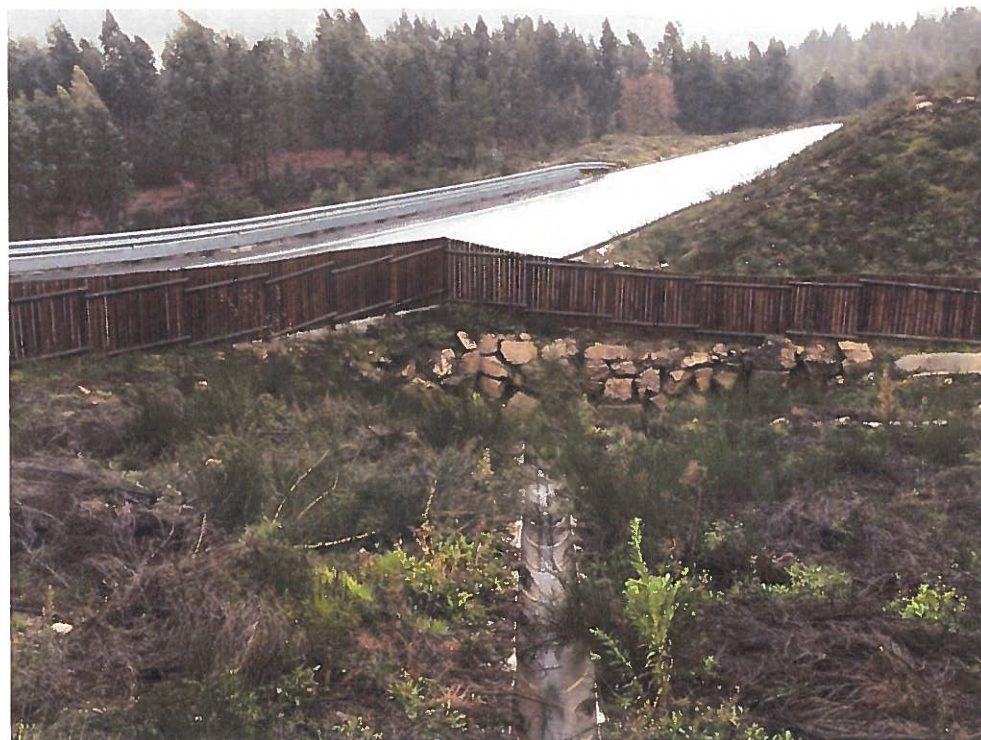
**Fotografia 4 – Arranjo da linha de água**

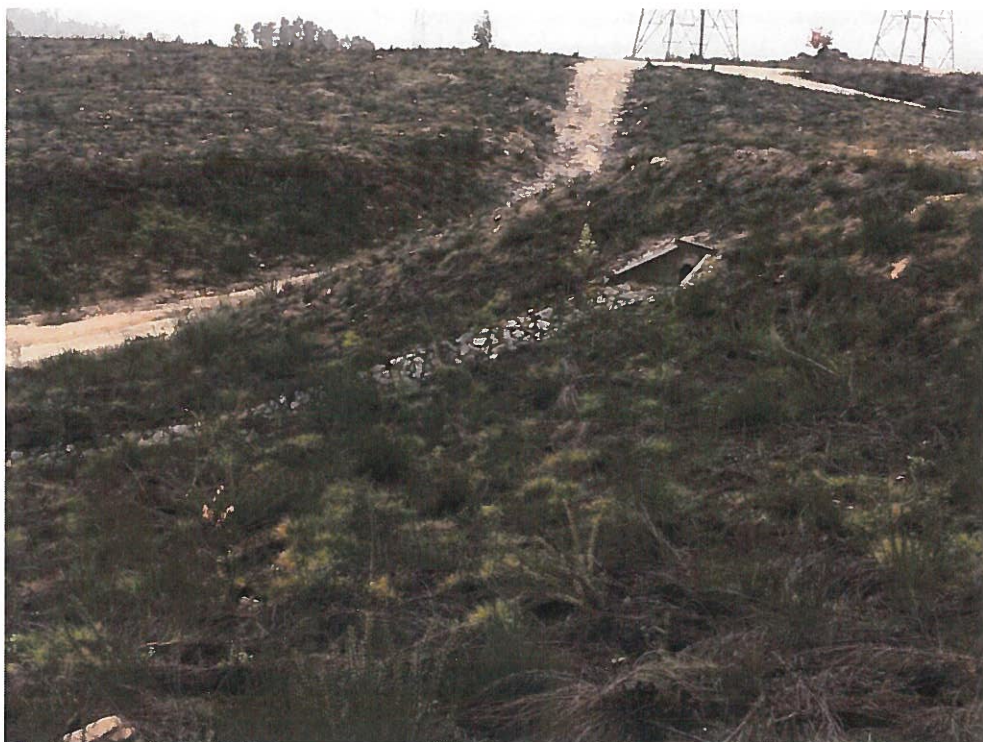
**Fotografia 5 – Arranjo da linha de água**

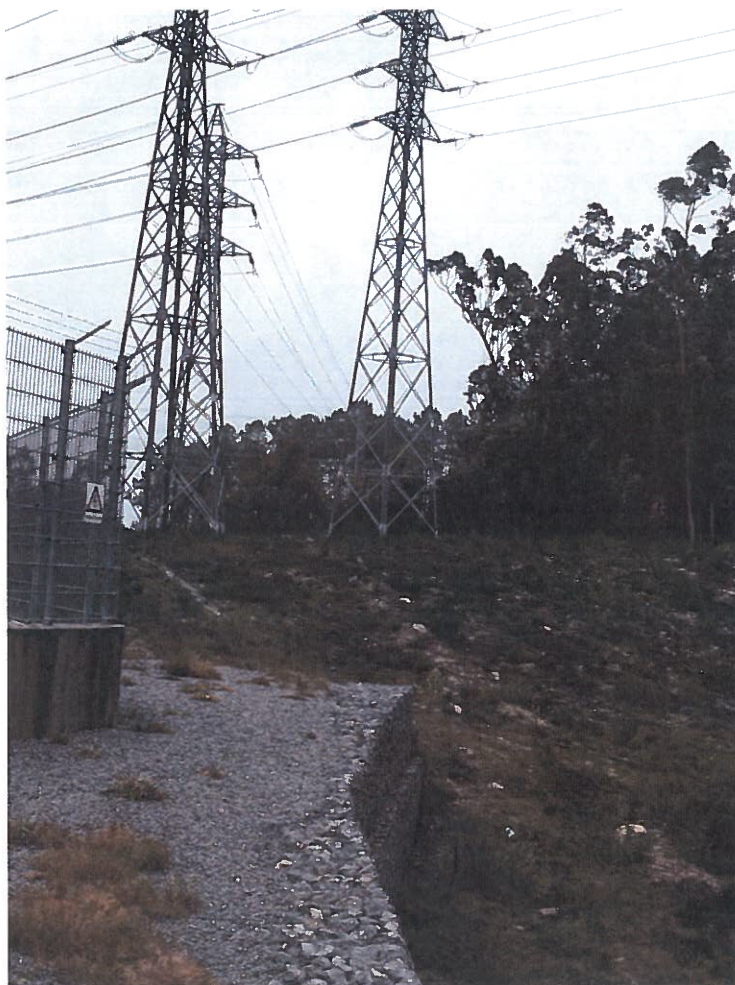
Fotografia 6 –Limpeza da biomassa vegetal em redor da subestação

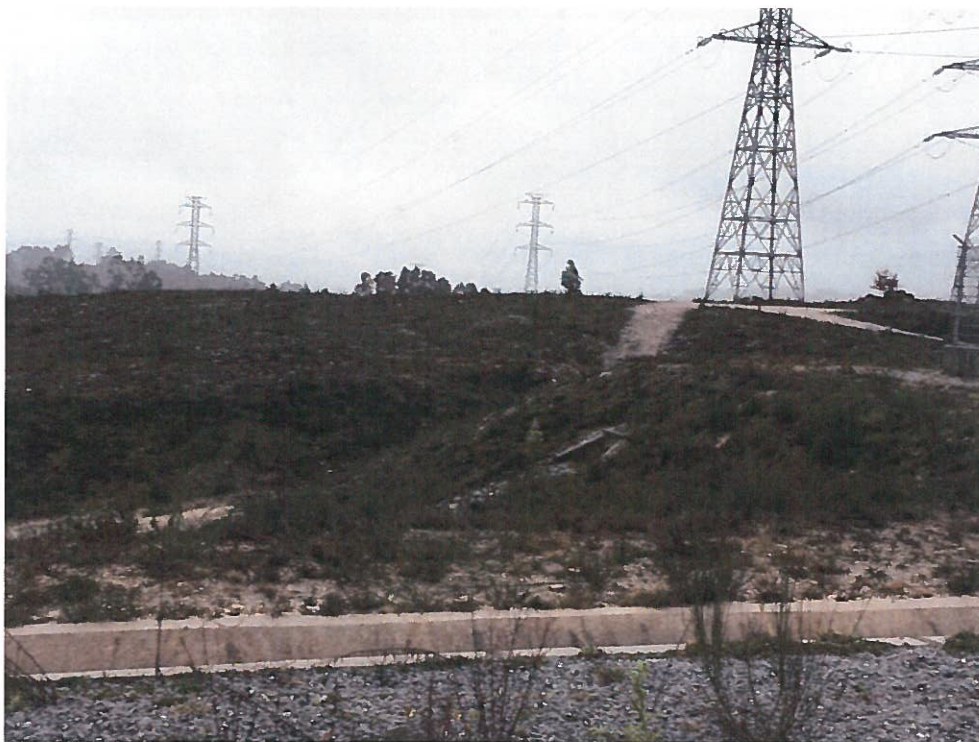
Fotografia 7 – Limpeza da biomassa vegetal em redor da subestação
