RELATÓRIO DE AUDITORIA DE PÓS-AVALIAÇÃO “LINHA AÉREA VIEIRA DO MINHO - PEDRALVA 1, A 400 KV”

Versão 01 – Abril 2019

Linha Aérea Vieira do Minho - Pedralva 1, a 400 kV

Fase de Exploração

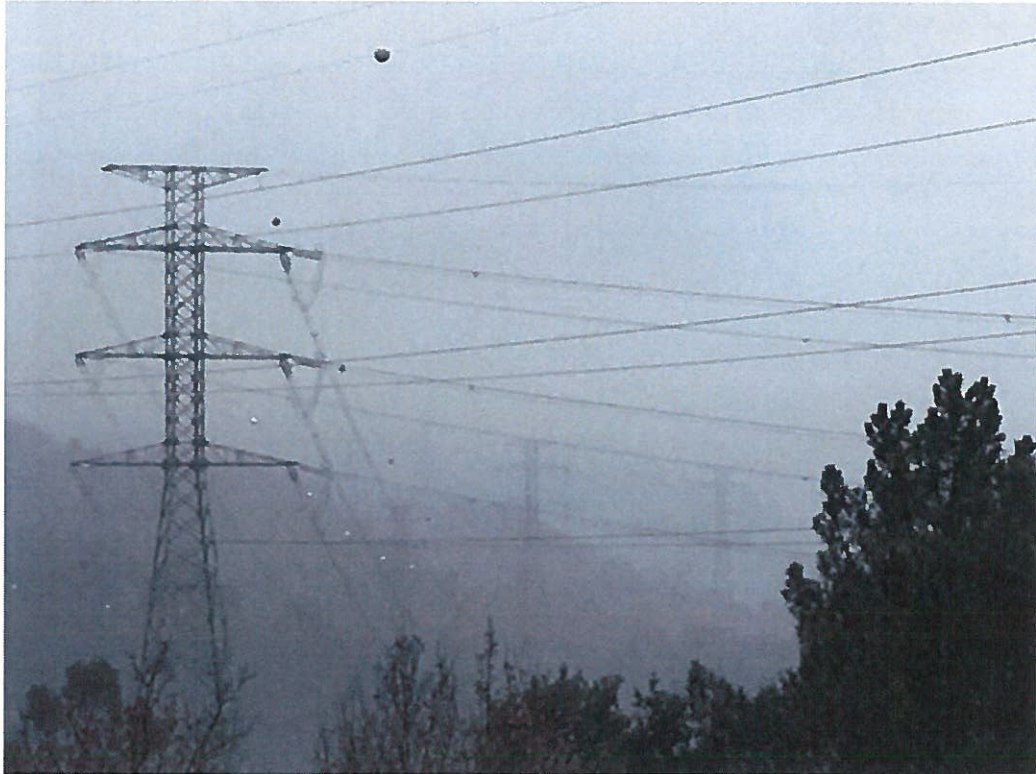
Fotografia 1 – Vão entre o P76 e o P77 onde se visualizou BFD

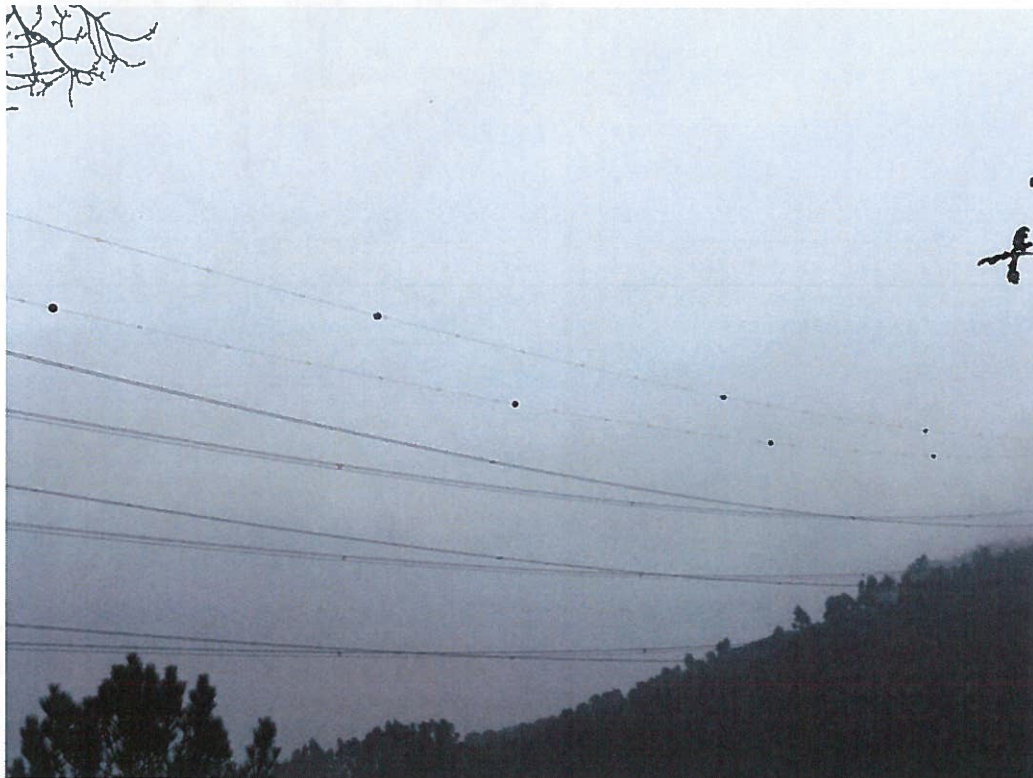
Fotografia 2 – Vão entre P65 e o P66 onde se visualizou BFD e balizagem aérea

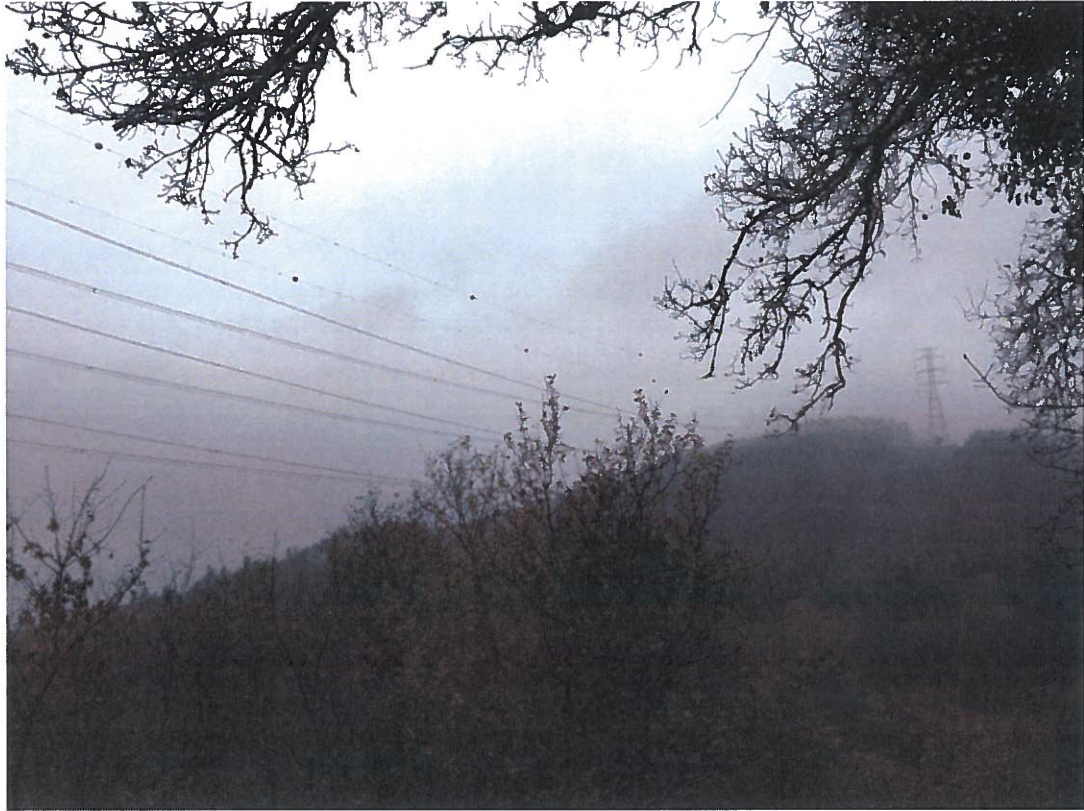
Fotografia 3 – Vão entre P65 e o P66 onde se visualizou ao fundo, faixa de servidão

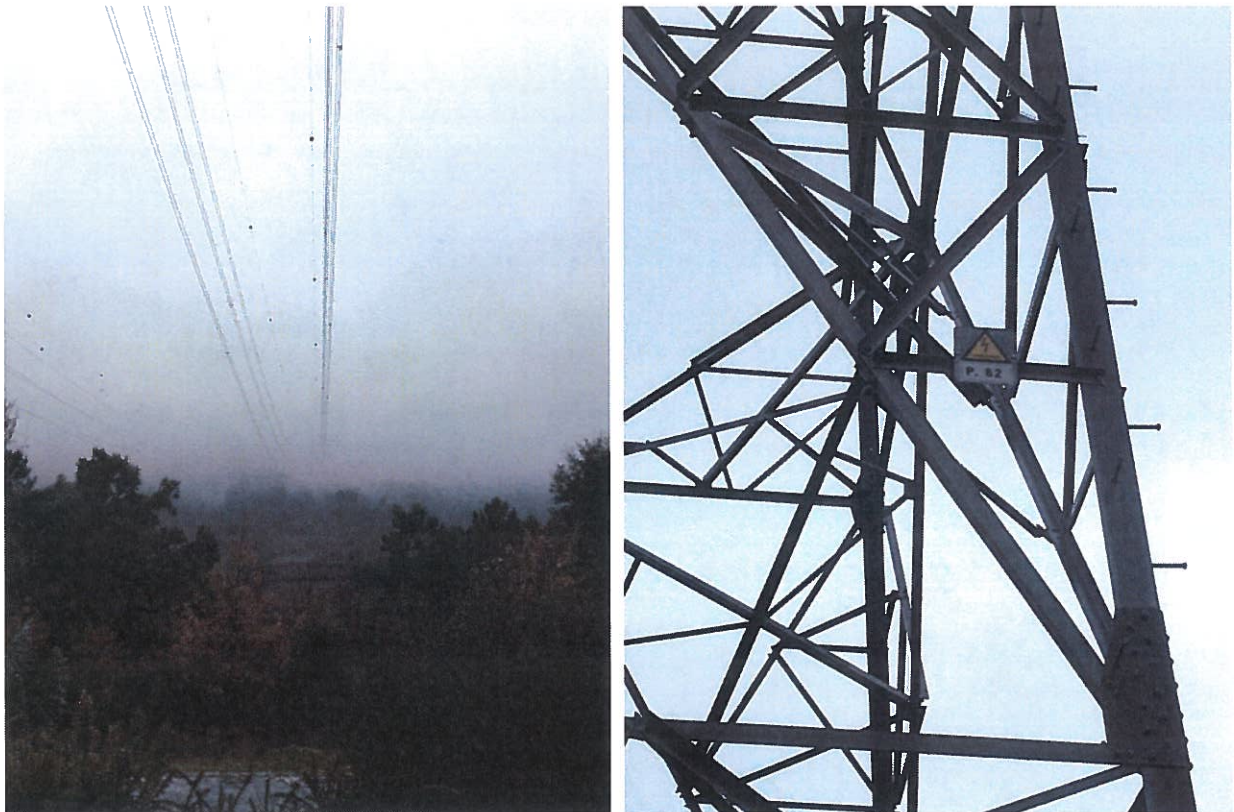
Fotografia 4 – Vão entre o P62 e o P63 onde se visualizou BFD e balizagem aérea. Poste P62 à direita

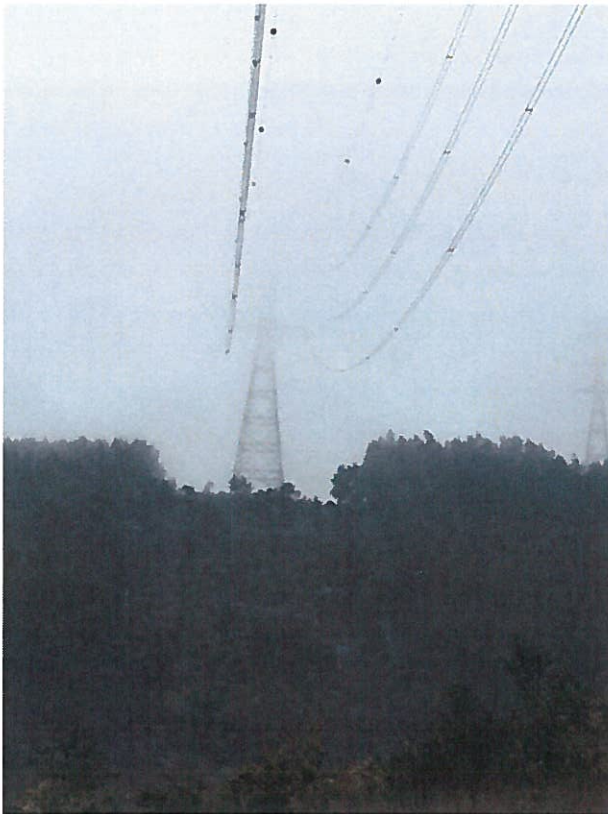
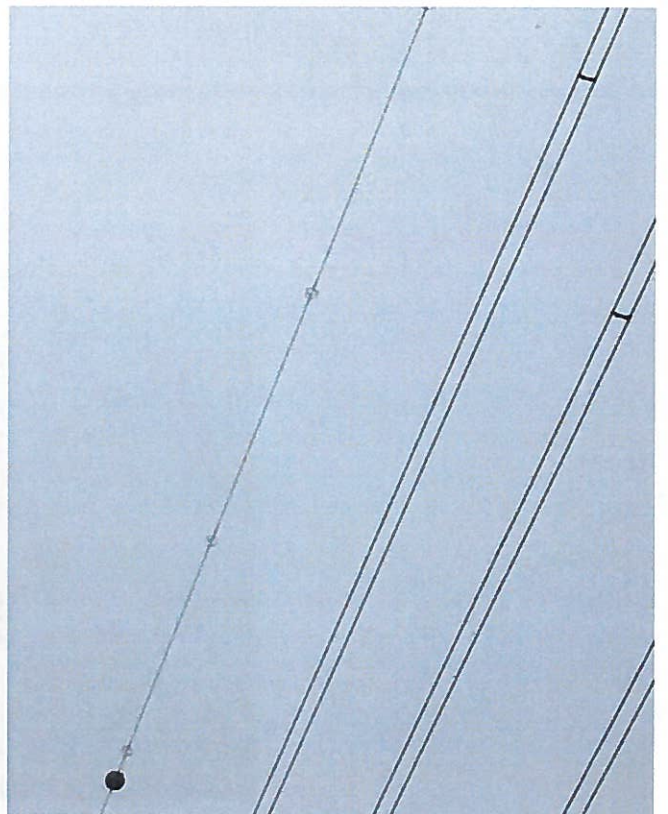
Fotografia 5 e Fotografia 6 - Vão entre o P61 e o P62 onde se visualizou BFD e balizagem aérea.

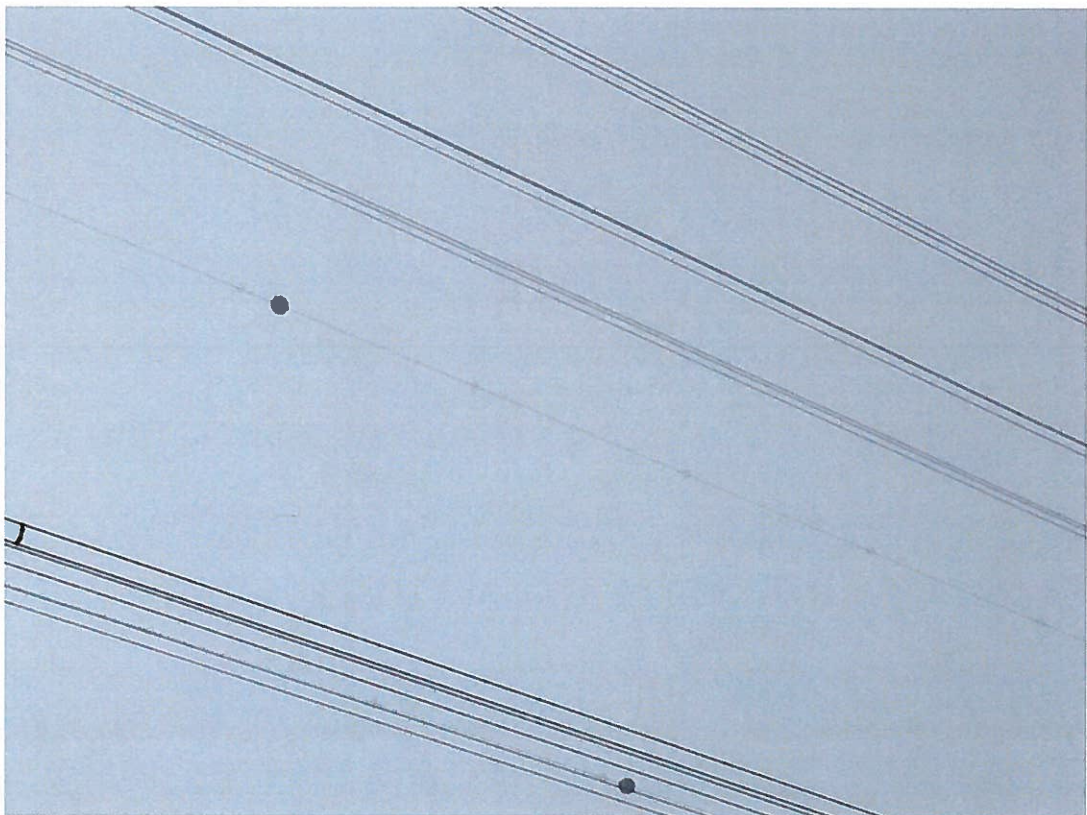
Fotografia 7 - Vão entre o P58 e o P59 onde se visualizou BFD e balizagem aérea.

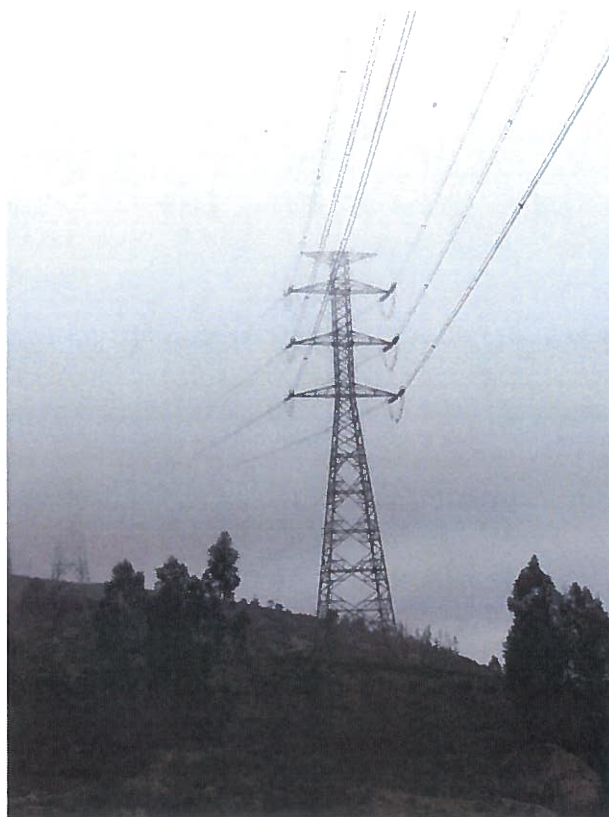
Fotografia 8 – Vista para P59 onde se visualizou BFD e balizagem aérea.

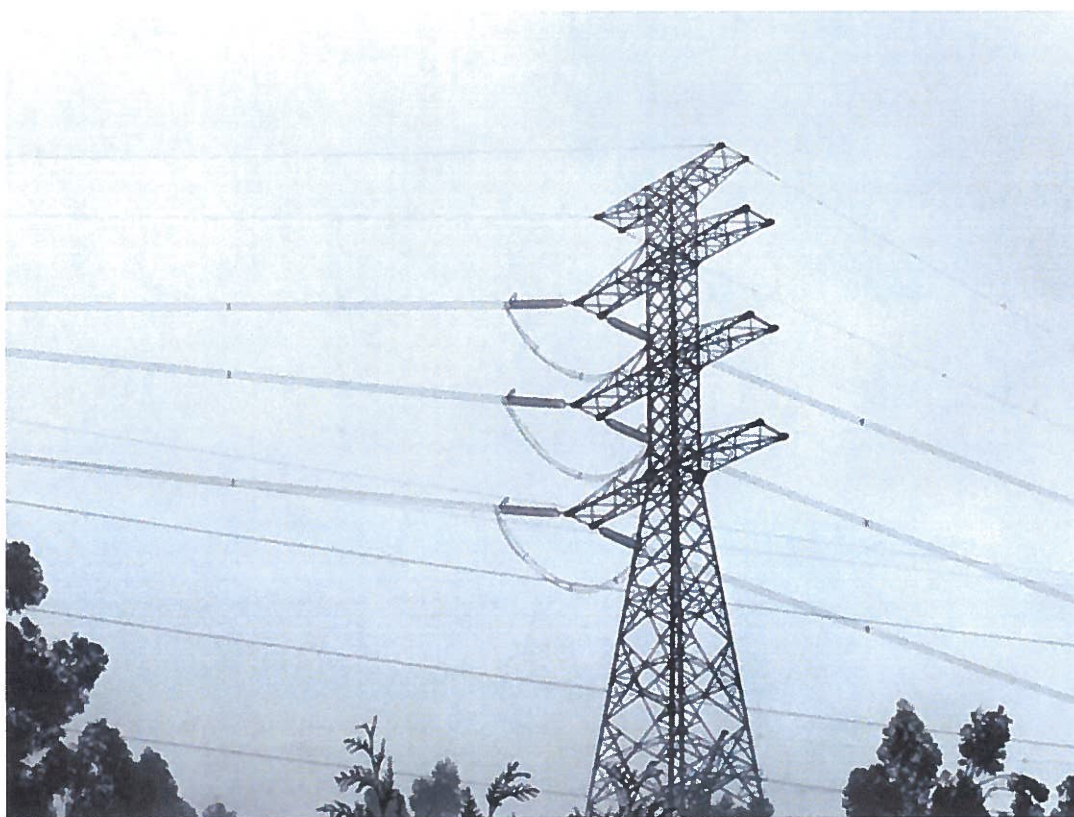
Fotografia 9 - Vista para P51 onde se visualizou BFD, no vão P51-P52
