DE AUDITORIA DE PÓS-AVALIAÇÃO

“LINHA CARRAPATELO ESTARREJA 3 E MODIFICAÇÕES DA LINHA CARRAPATELO - ESTARREJA 2 / CARRAPATELO - MOURISCA A 220KV”

Versão 01 – Abril 2019

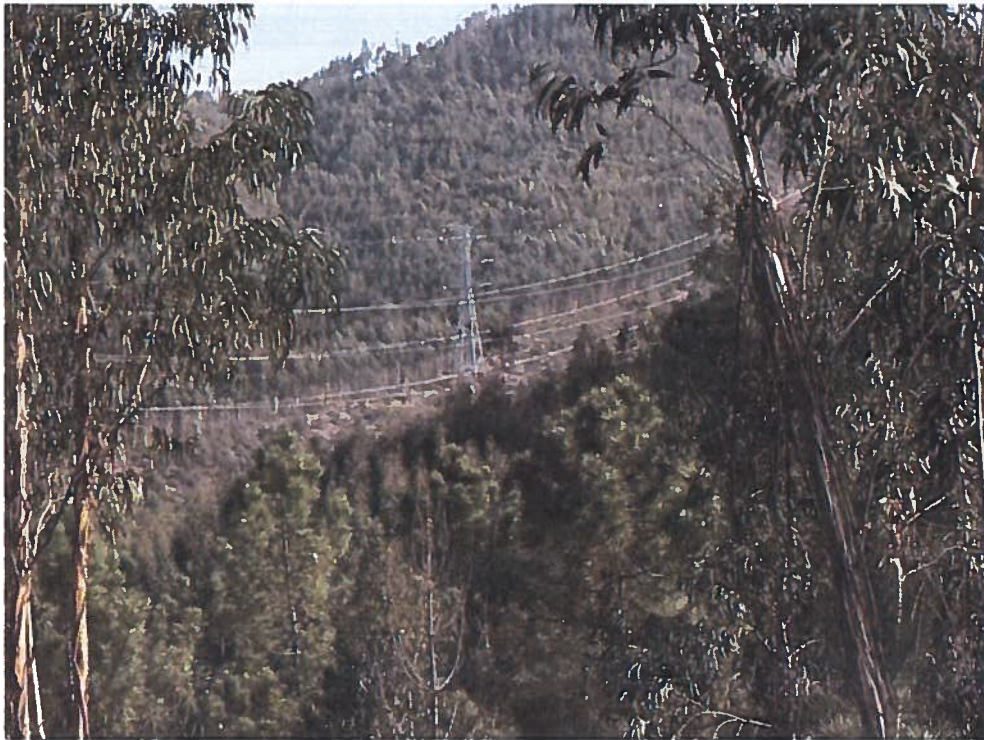
Da visita efetuada ao local de implantação verificou-se no ponto Stop 13 do mapa da visita, correspondente ao SIC do rio Paiva, a existência de vãos com BFD, de acordo com as fotografias do Anexo III.

Fotografia 1 – Stop 13 correspondente ao SIC Rio Paiva – Vão entre AP35 e AP36 (1)

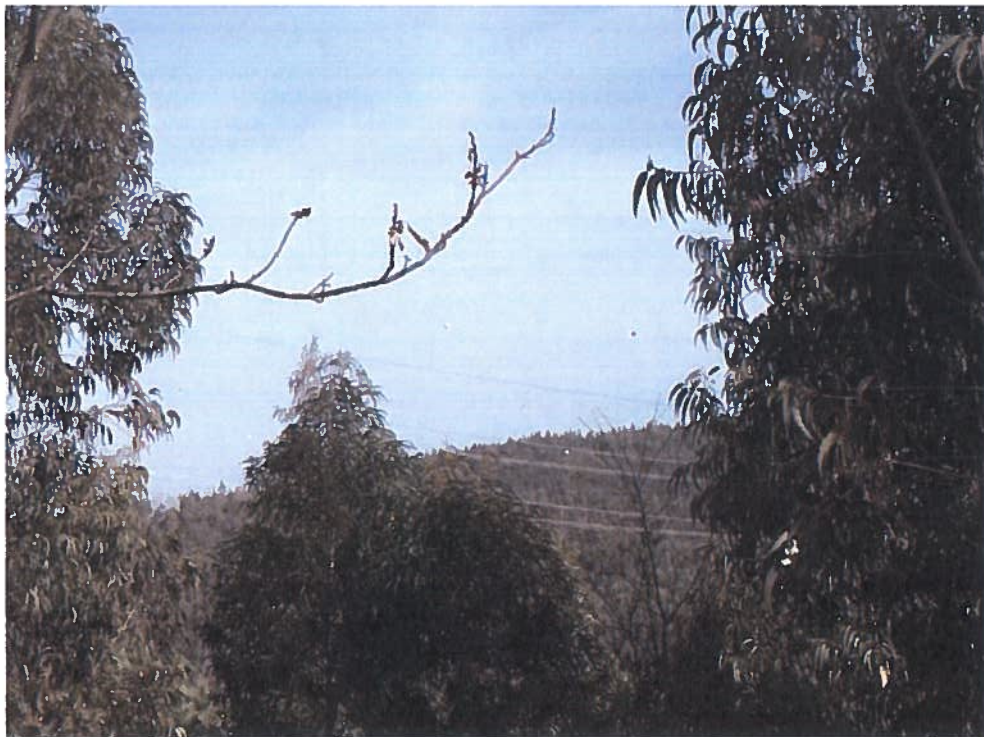
Fotografia 2 – Stop 13 correspondente ao SIC Rio Paiva – Vão entre AP35 e AP36 (2)

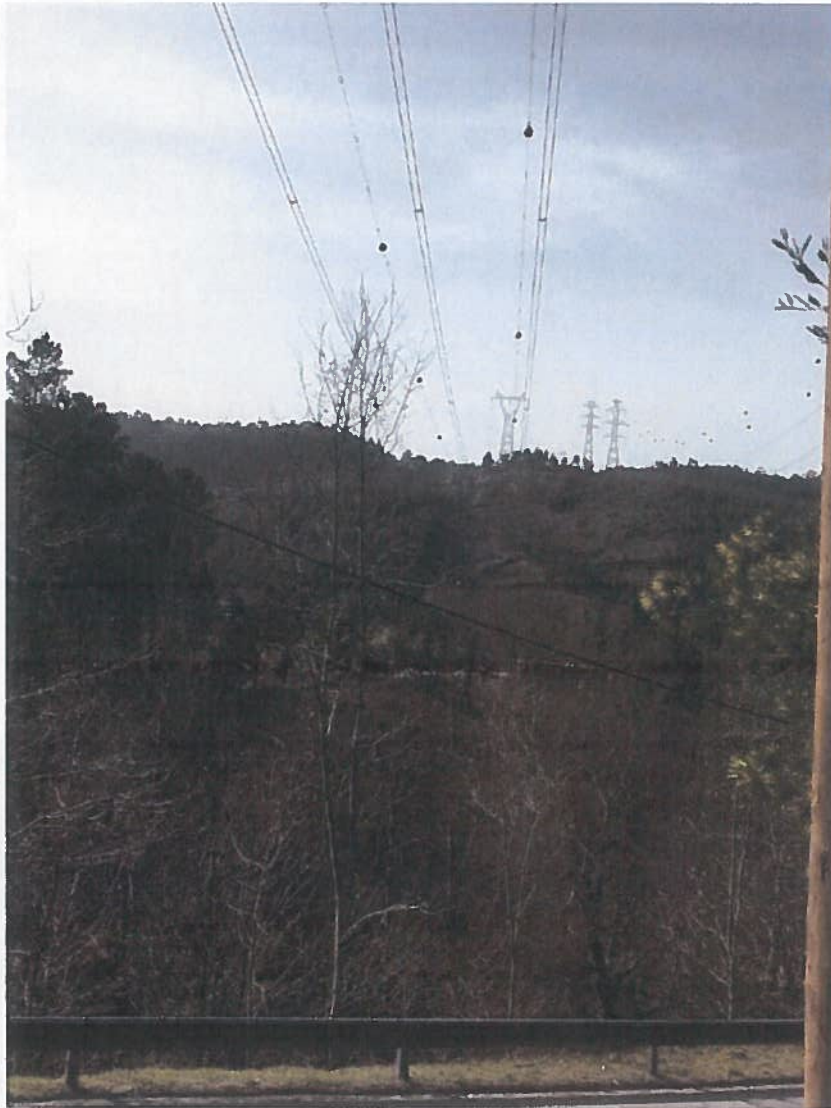
Fotografia 3 – Stop 15 correspondente aos vãos entre AP62 e AP63 e entre o AP 63 e AP64.

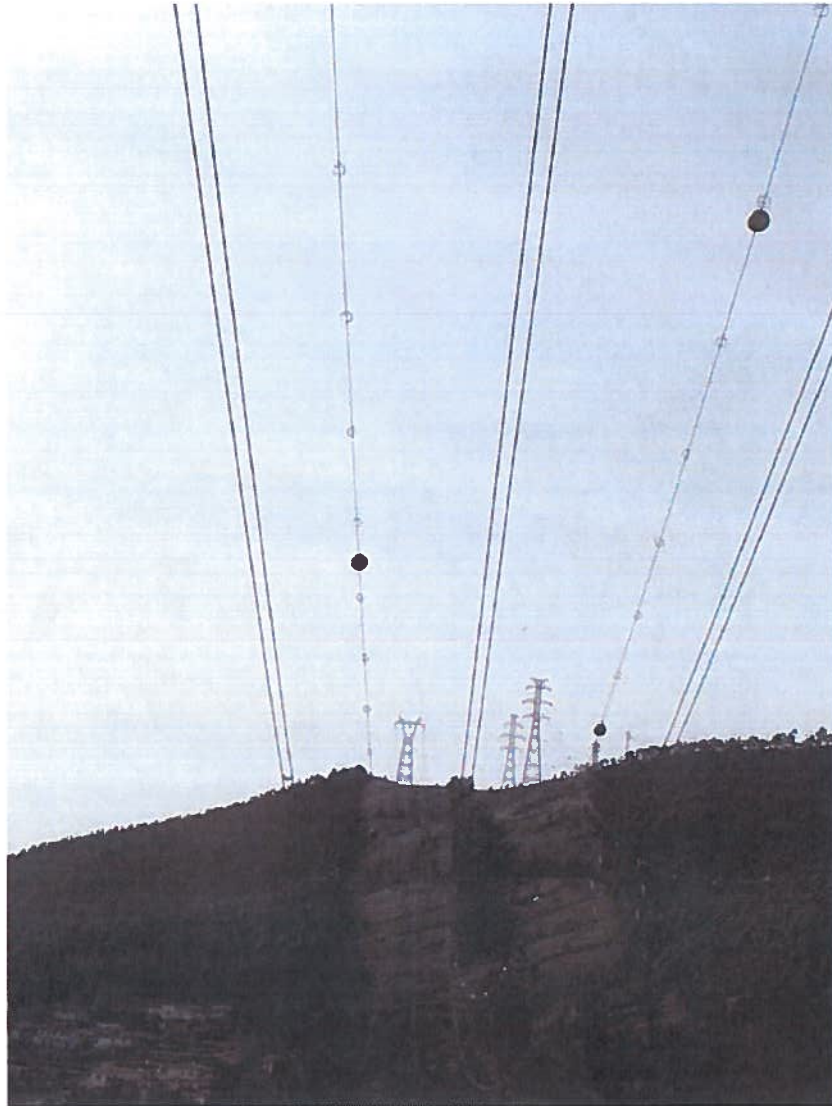
Fotografia 4 – Stop 16 correspondente ao vão entre AP84 e AP85

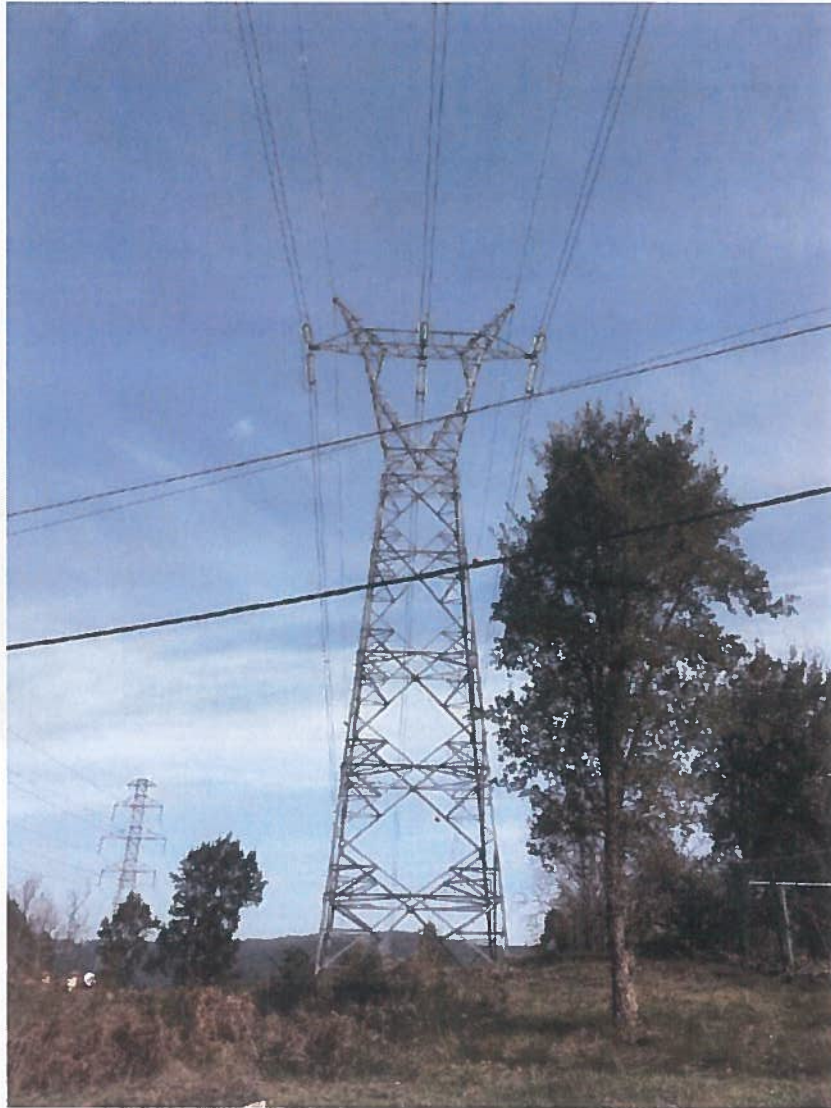
Fotografia 5 – Stop 16 correspondente ao vão entre o AP84 e AP85

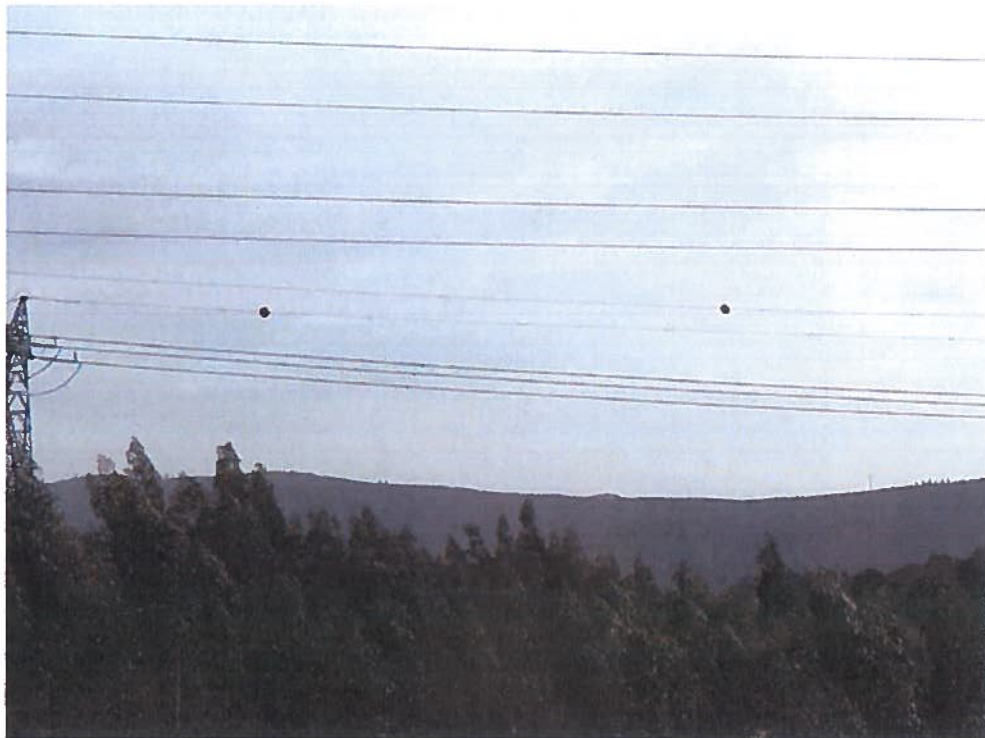
Fotografia 6 – Stop 17 correspondente ao vão entre o AP91 e AP92

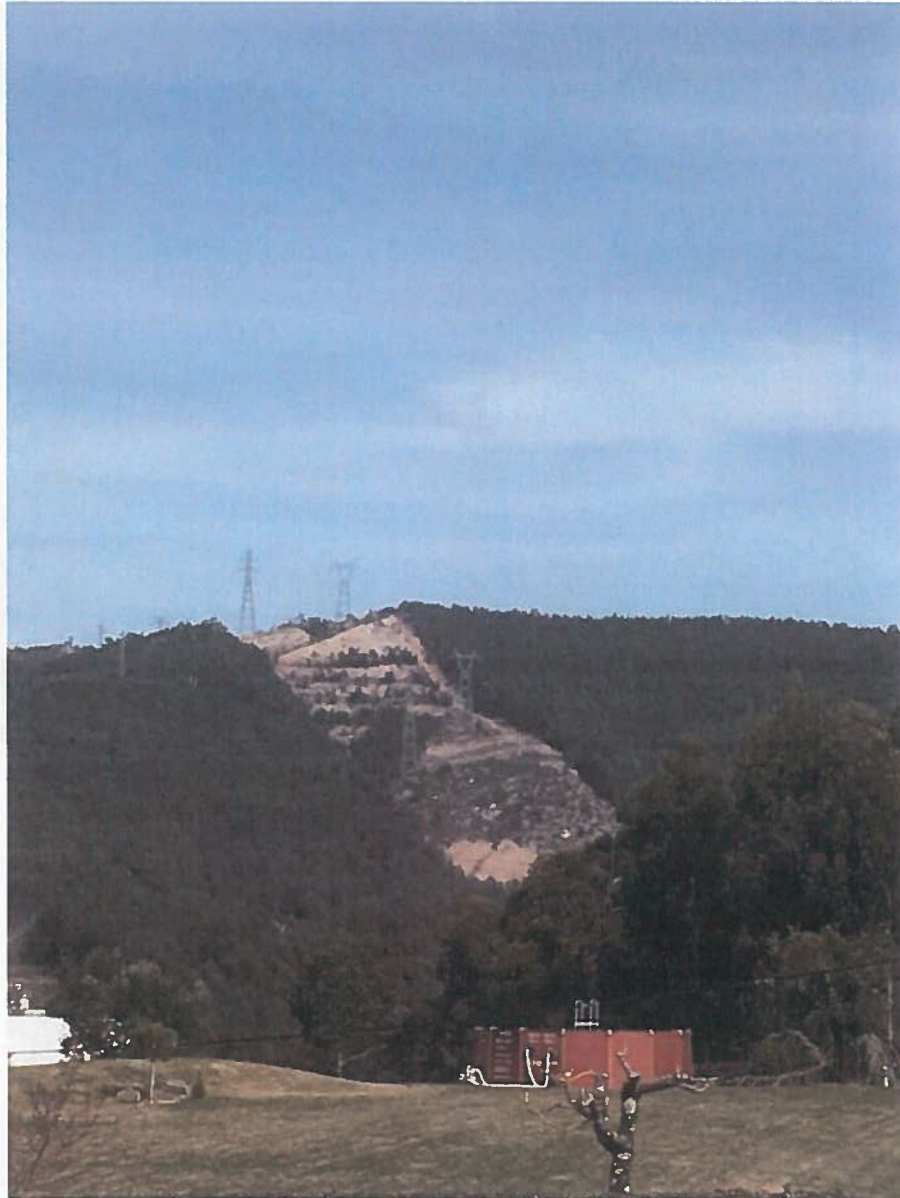
Fotografia 7 – Stop 17 correspondente aos vãos entre o AP93 e AP95

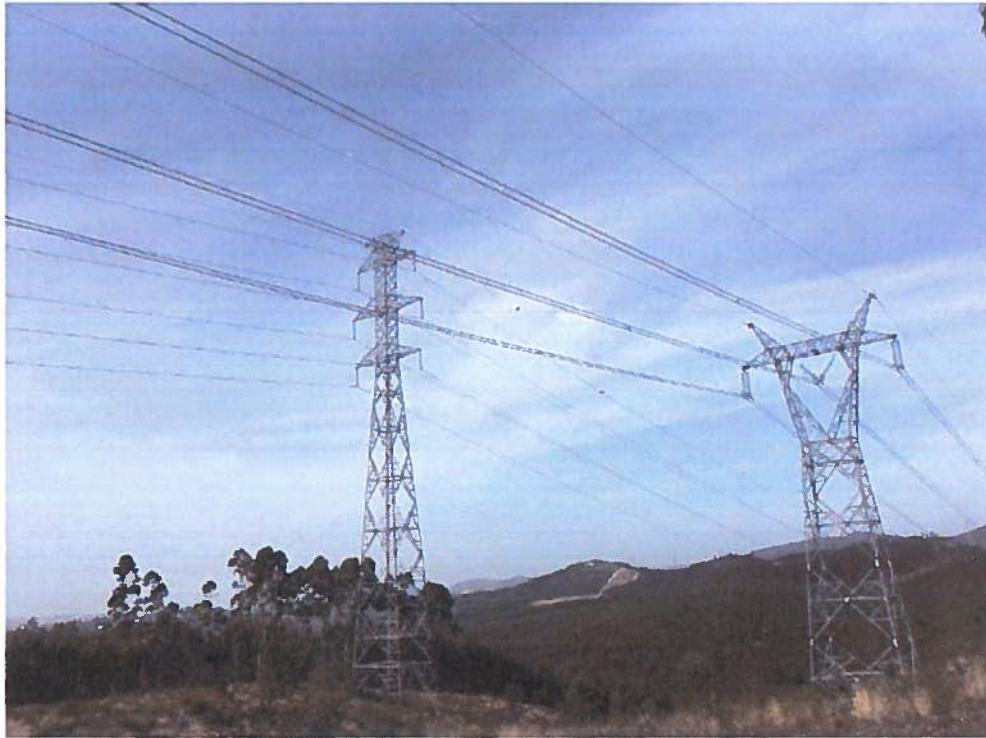
Fotografia 8 – Stop 18 correspondente aos vãos entre o AP97 e AP98

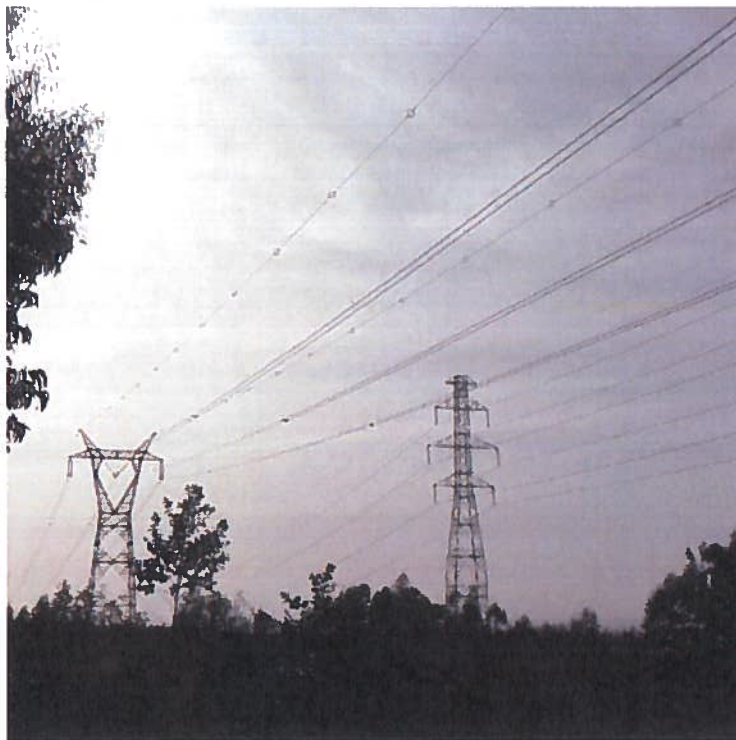
Fotografia 9 – Stop 18 correspondente aos vãos entre o AP97 e AP98

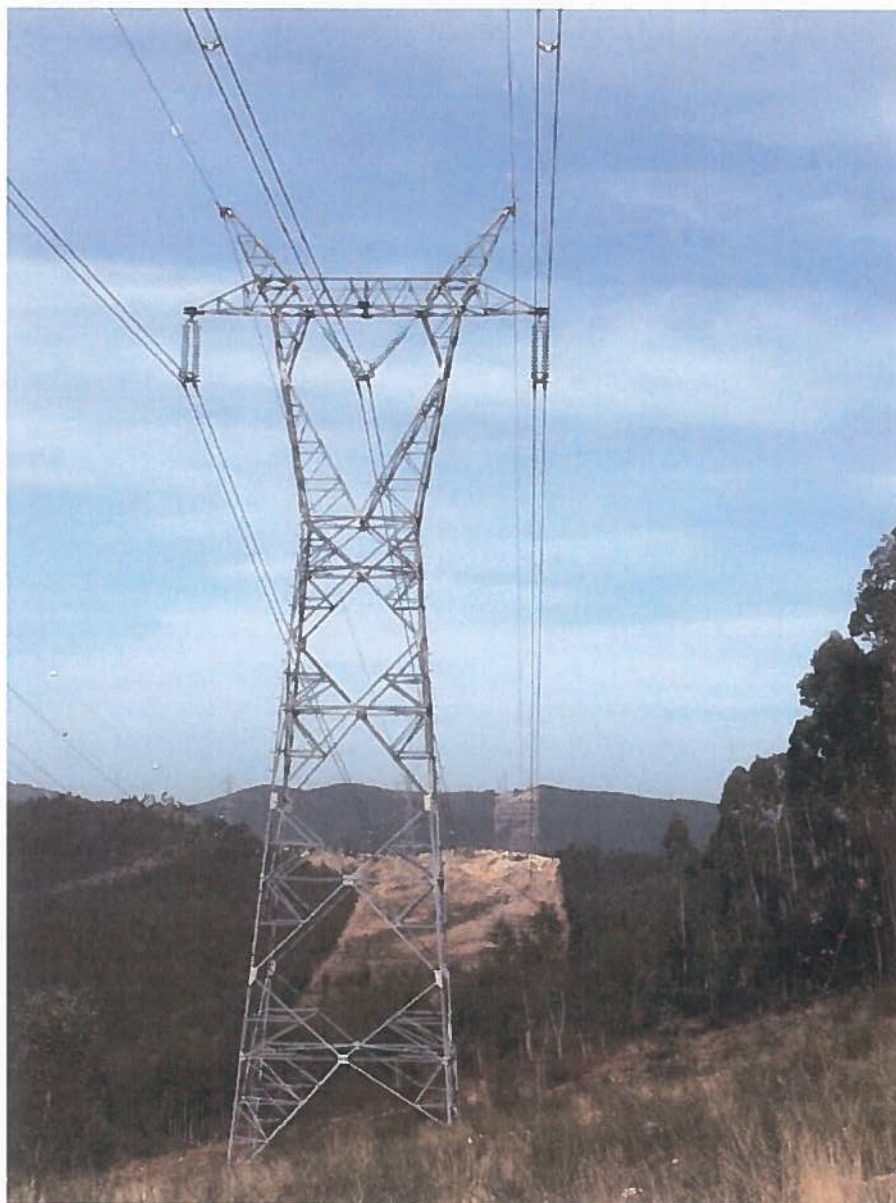
Desde a entrada em exploração da infraestrutura não foi identificada, no âmbito das atividades de manutenção, a necessidade de adoção de medidas correctivas. Acresce que, da visita efectuada ao local não foram identificadas situações anómalas em termos de erosão, encontrando-se as faixas de servidão devidamente cuidadas, conforme fotografias do Anexo III.

Fotografia 10 – Stop 18 – Faixa de servidão
