# **RELATÓRIO DE AUDITORIA DE PÓS-AVALIAÇÃO “ABERTURA DE LINHA CANIÇADA-RIBA DE AVE 2/GUIMARÃES, A 150KV, PARA A SUBESTAÇÃO DE FAFE”**

Versão 01 – Abril 2019

# **Abertura de Linha Caniçada-Riba de Ave 2/Guimarães, a 150kV, para a Subestação de Fafe**

## **Fase de Exploração**

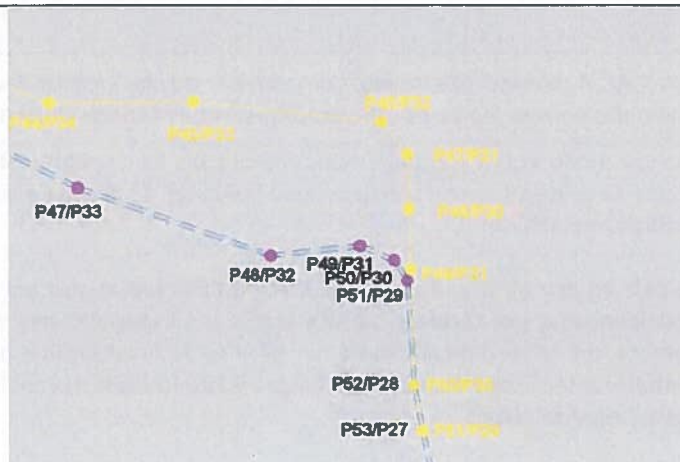
Na figura abaixo apresenta-se um excerto da planta da linha submetida a AIA (traçado a preto com postes a rosa) e da planta do traçado implantado no terreno (traçado a amarelo), onde se verifica a correspondência dos vãos 47/33-49/31 e dos vãos 51/29-52/28 (numeração AIA) com os vãos 45/33-46/32 e 49/29-50/28 (numeração traçado final), respetivamente, os quais possuem BFD.

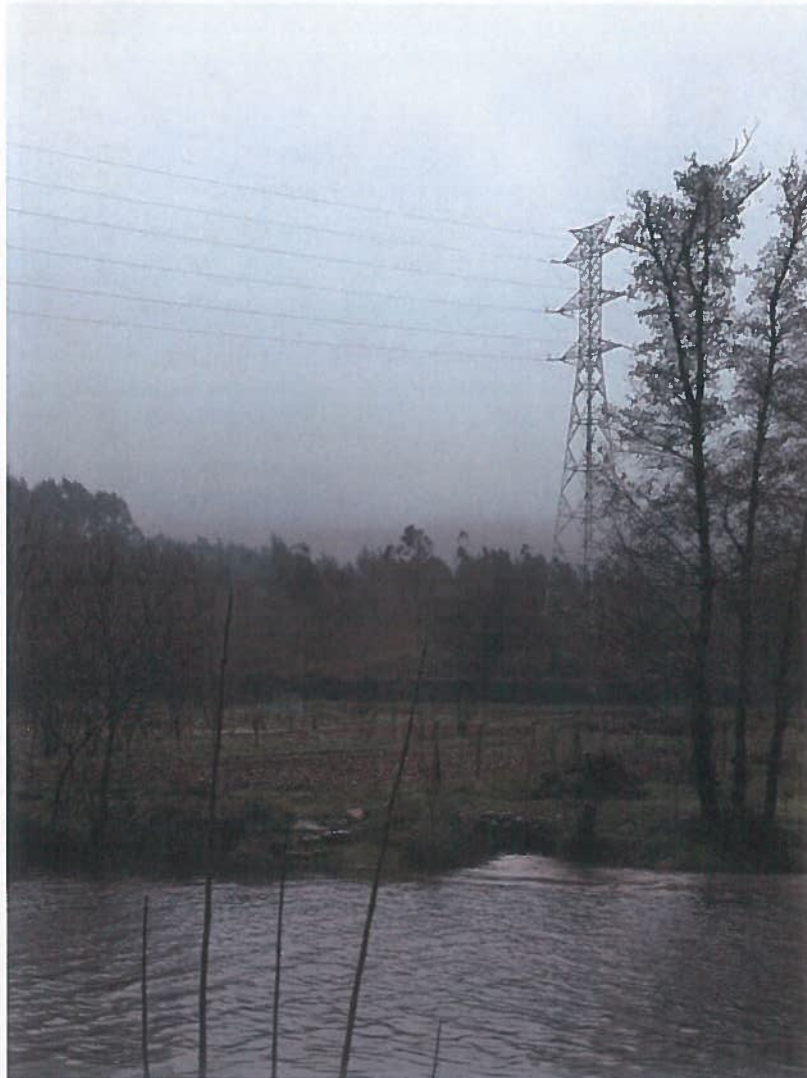
Na visita efetuada ao local de implantação constatou-se a existência de BFD nos vãos entre os apoios 33/47-34/46, 53/27-54/26 e entre o 73/7-74/6.

Fotografia 1 – Passagem da Linha pelo rio Ave (vão 33/47 a 34/46), com BFD (1)

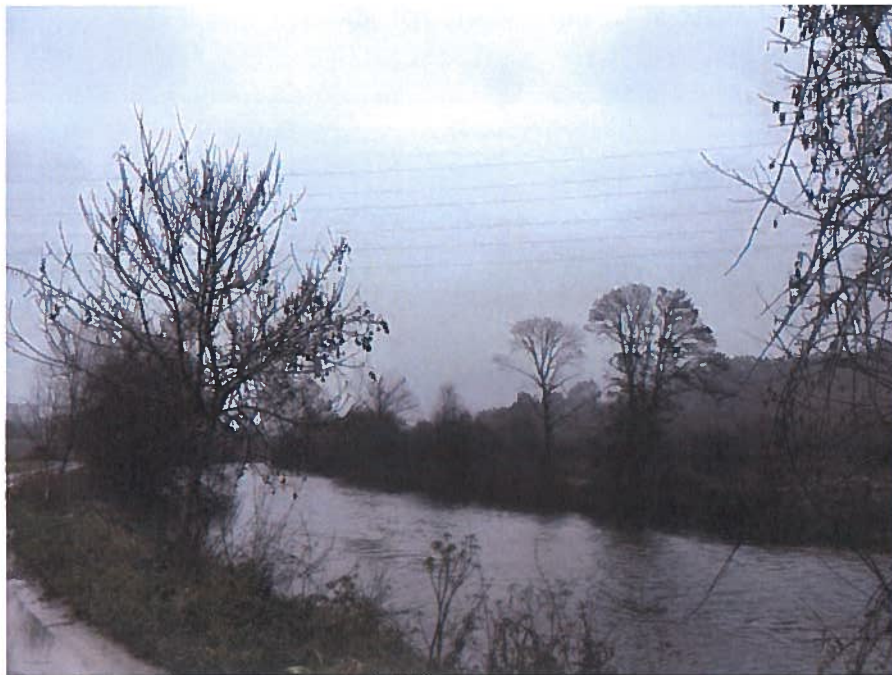
Fotografia 2 – Passagem da Linha pelo rio Ave (vão 33/47 a 34/46), com BFD (2)

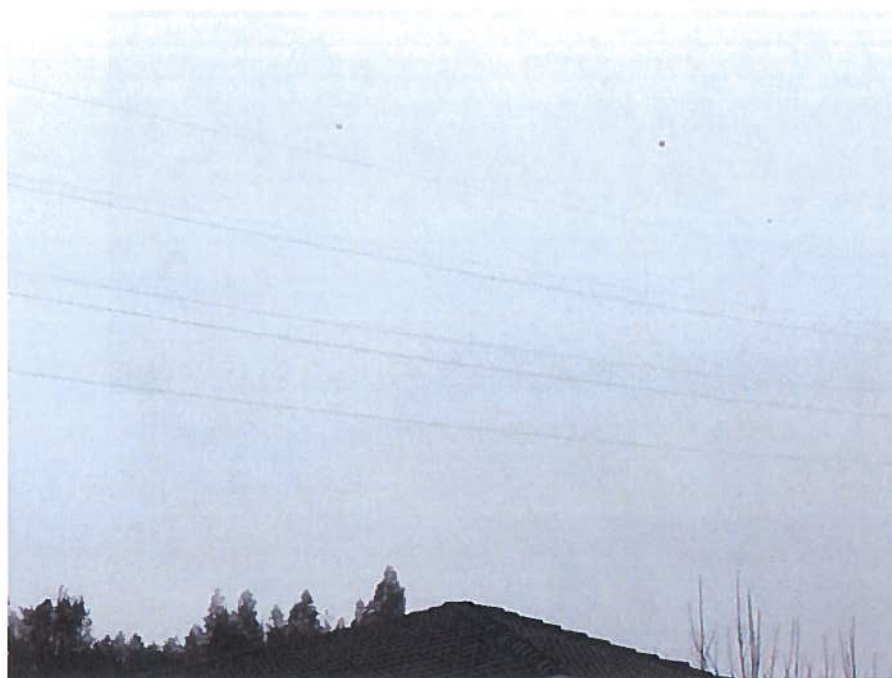
Na visita efetuada ao local foi verificada a balizagem em alguns vãos, nomeadamente entre os apoios 47/33 e 48/32, 53/27 e 54/26 e 74/6.

Fotografia 3 – Passagem da Linha pelo vão 47/33 a 48/32, com balizagem aérea e sem BFD (1)

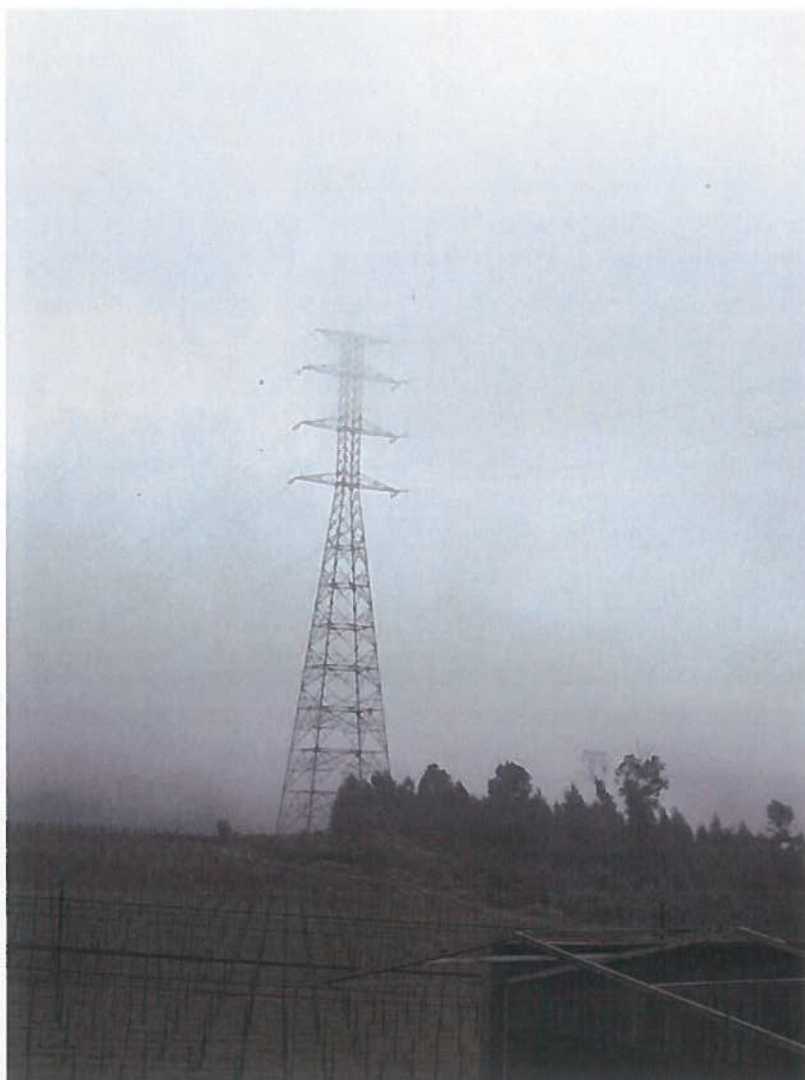
Fotografia 4 – Passagem da Linha pelo vão 47/33 a 48/32, com balizagem aérea e sem BFD (2)

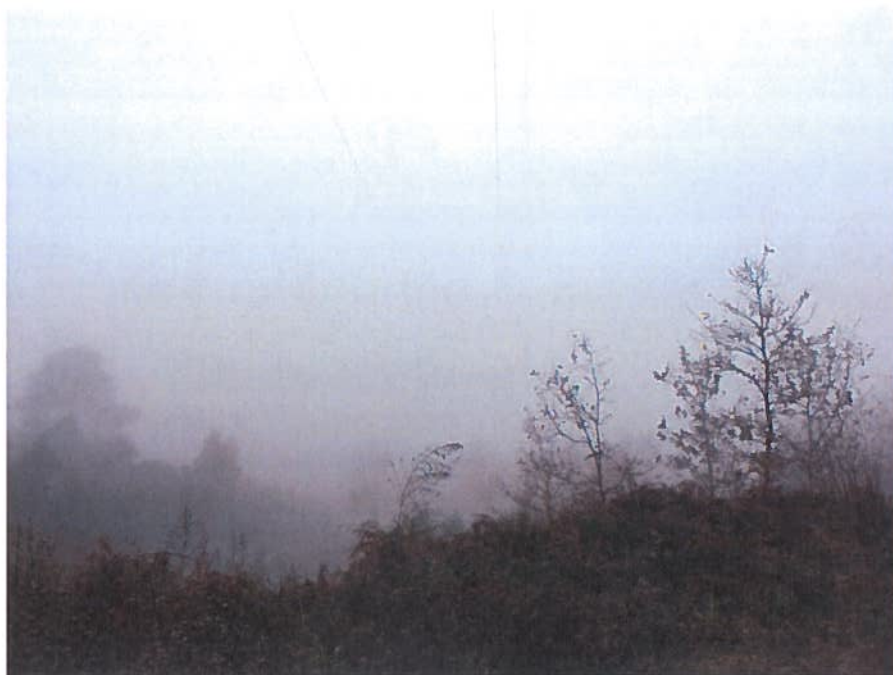
Verificou-se no local a existência de áreas de carvalhal bem conservadas, que foram salvaguardadas na limpeza efetuada na faixa de proteção à linha elétrica, conforme fotografias 5 e 6 no Anexo III.

Fotografia 5 – Passagem da Linha pelo vão 53/27 a 54/26, em área de carvalhal (1)

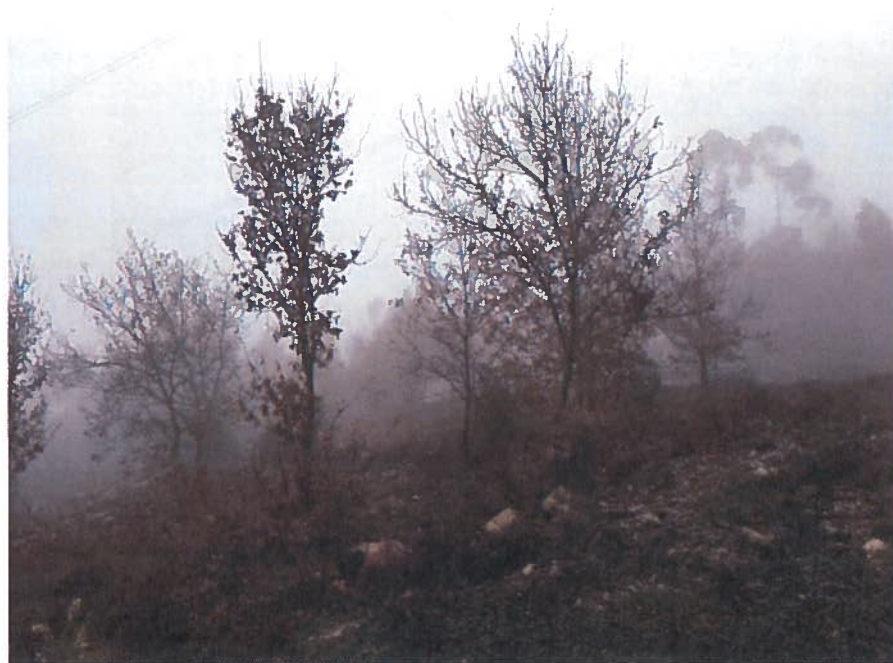
Fotografia 6 – Passagem da Linha pelo vão 53/27 a 54/26, em área de carvalhal (2)

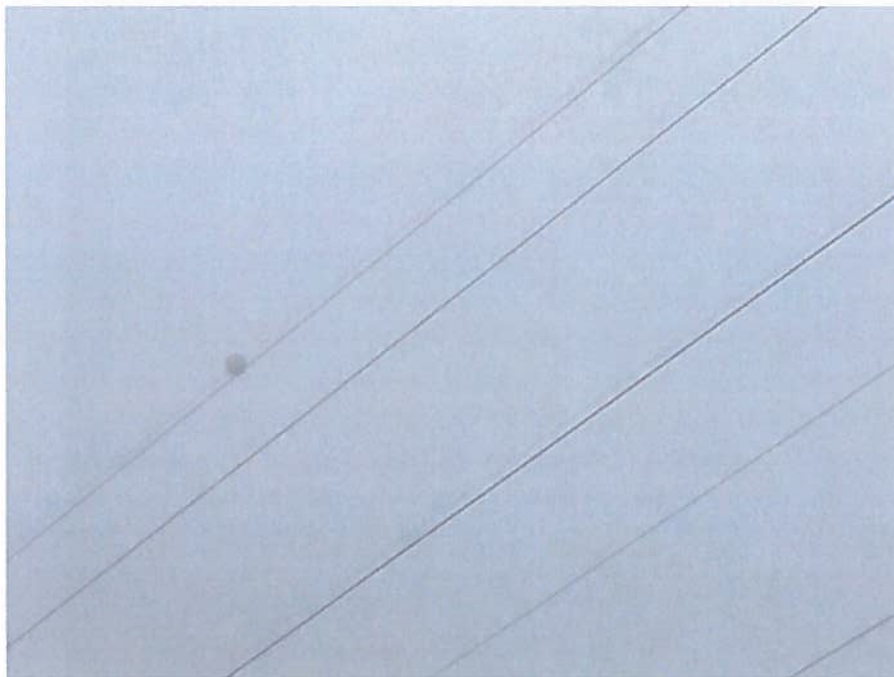
Fotografia 7 –Vão 53/27 a 54/26, com balizagem aérea e sinalização com BFD

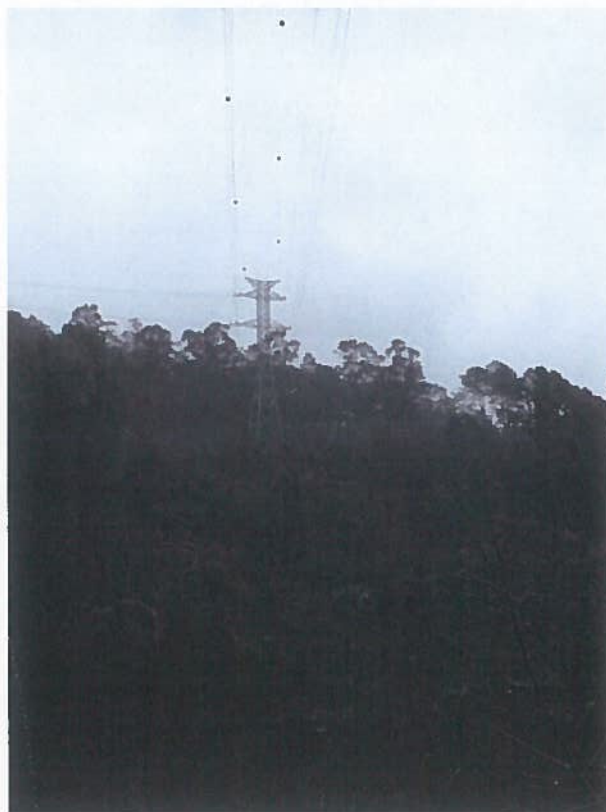
Fotografia 8 –Vão 73/7 a 74/6, com balizagem aérea e sinalização com BFD (1)

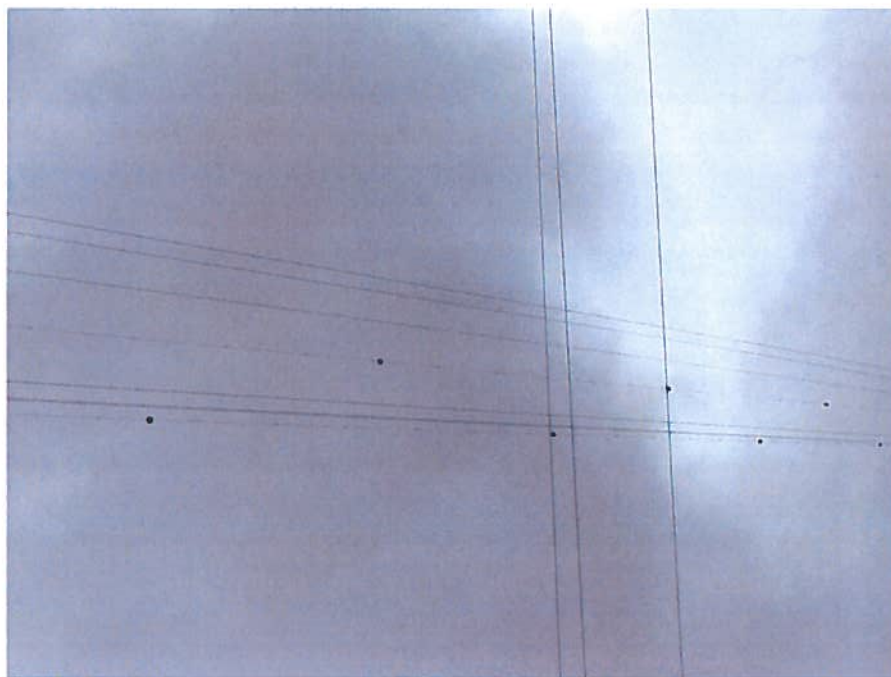
Fotografia 9 –Vão 73/7 a 74/6, com balizagem aérea e sinalização com BFD (2)
