# ALMINA - Minas do Alentejo, S.A.

## INSTALAÇÃO DE RESÍDUOS BE-BAC

### - Relatório de Observação da Instrumentação- ANO 2016

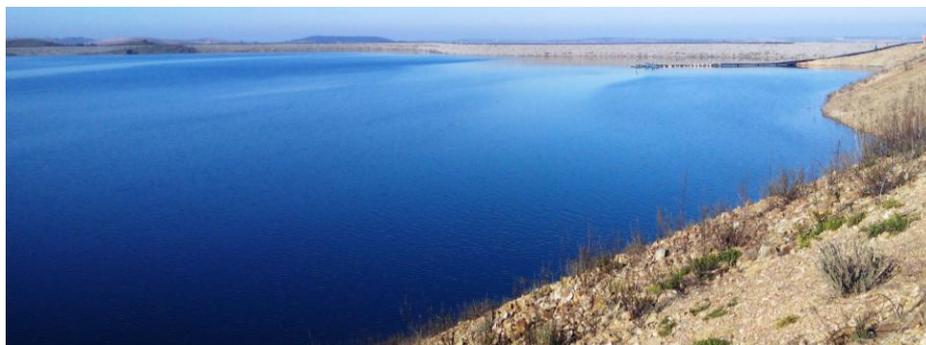
Fig.2 - Aspecto actual da instalação de resíduos (BE-BAC) - (Janeiro 2017).

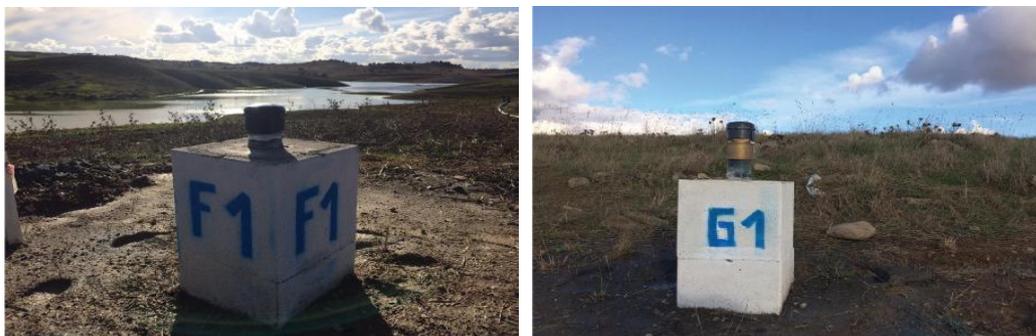
- Piezómetros F1, F2, F3, F4, F5: localizados no paramento da BAC, ficaram submersos em Novembro de 2016;
- Piezómetro F (manteirinha): submerso em Outubro de 2016,. Este piezómetro foi substituído por um piezometro novo (F1) localizado fora da cota máxima cheia da instalação de resíduos;
- Piezómetro G: continua activo até ficar submerso e/ou inacessível. Em Outubro de 2016, instalou-se um novo piezómetro, o piezómetro G1, o qual irá substituir o piezómetro G.

Fig.9- Aspecto final dos piezómetros F1 e G1.

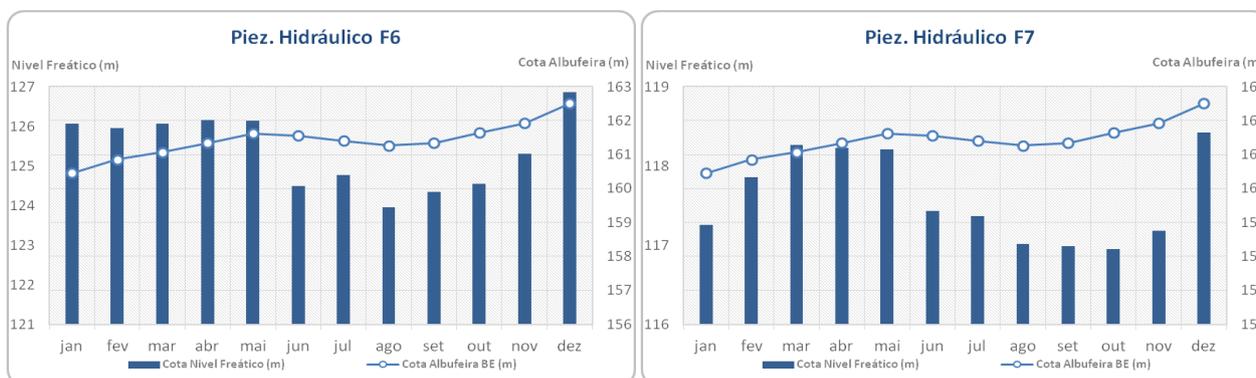
Gráf. 1 e 2 - Observações mensais do piezómetro hidráulico F6 e F7.

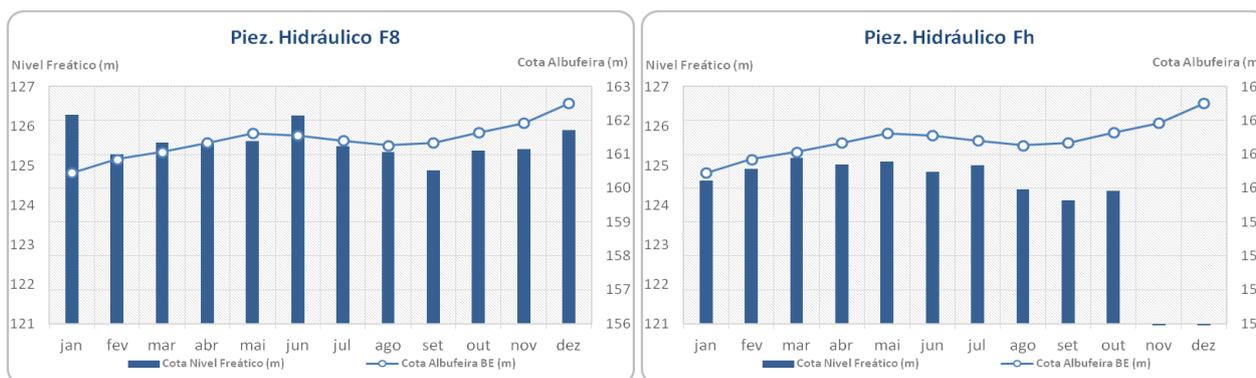
Gráf. 3 e 4 - Observações mensais do piezómetro hidráulico F8 e Fh.

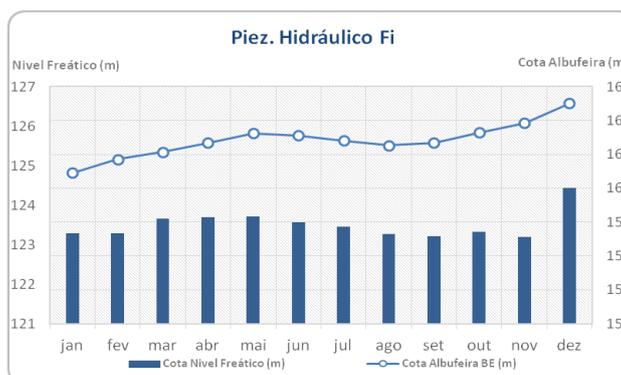
Gráf. 5 - Observações mensais do piezómetro hidráulico Fi.

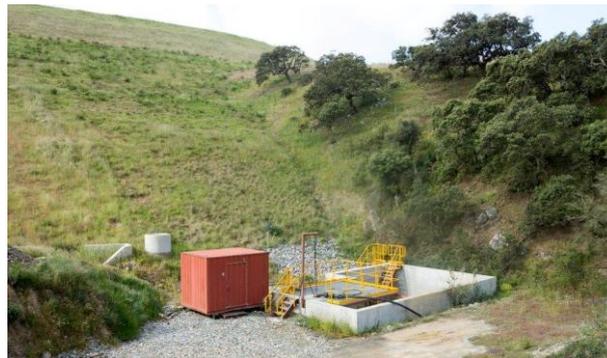
Fig. 12 - Tanque de captação.

A análise dos caudais de bombagem no tanque de captação evidencia um decréscimo contínuo do caudal ao longo do ano de 2016, tendo sido atingidos valores inferiores a 900l/h em Dezembro de 2016.

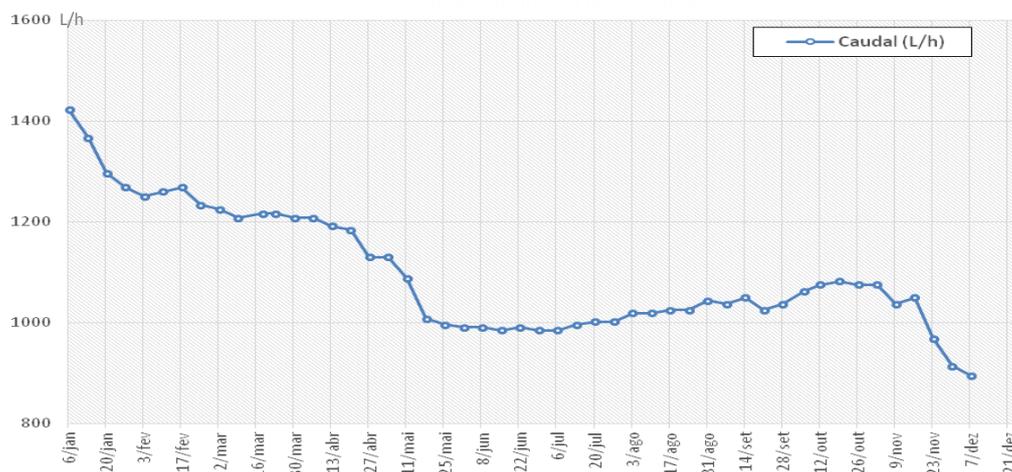
Gráf.6 - Caudais de bombagem em função do período de bombagem.
