# EIA da Linha Armamar-Recarei, a 400kV entre P22 e P52 (antigo 37) e Desvios de Linhas Associadas

## Ficha de Sítio

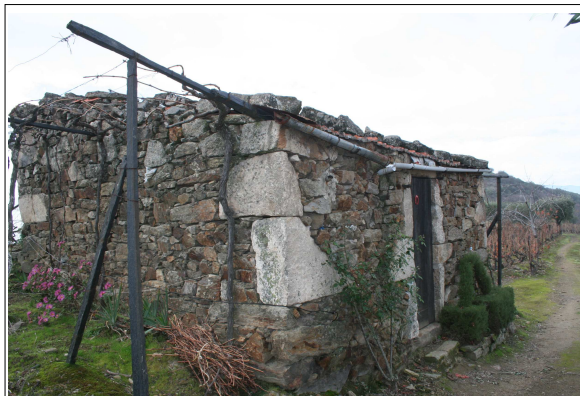
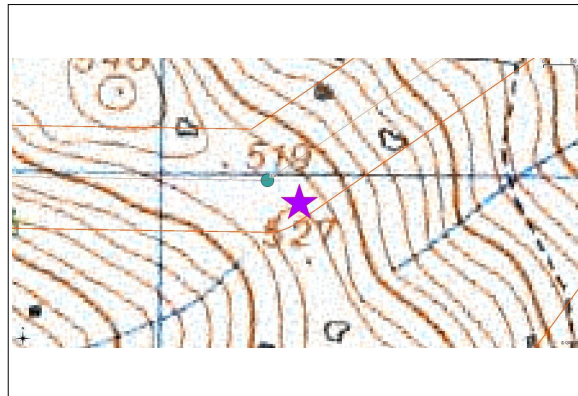
| Descrição | Trata-se de uma estrutura de apoio a actividades agrícolas. Piso térreo, com telhado de uma água com cobertura de telha marselha. Paredes com blocos de xisto irregulares de pequenas dimensões. Cunhais em blocos de granito de grandes dimensões. | | | | | |

| Abertura de caboucos e implantação dos apoios. | Ocorrência de Impacte | <input checked="" type="radio"/> Sim | Fase | Construção | Natureza | Negativo | Duração | Permanente | Significância | Reduzida |

| Abertura de caboucos e implantação dos apoios. | Sinalização |
| Eventual abertura/alargamento de acessos, movimento de terras, deslocamento de maquinaria pesada, implantação estaleiros, etc. | Sinalização, caso qualquer frente de obra se localize a menos de 50 m<br>Registo em caso de necessidade de destruição |

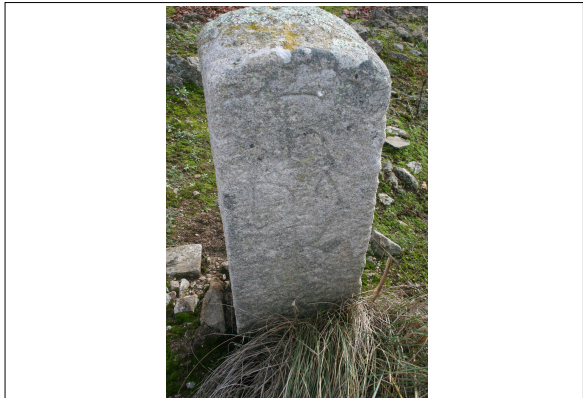
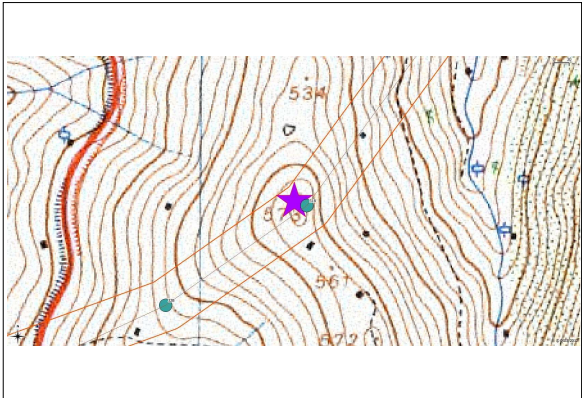
| Descrição | Trata-se de um conjunto de 2 marcos. Um deles em cimento corresponde a divisão de freguesias de Valdigem e Figueiras. O outro em granito poderá corresponder a divisão de propriedade apresenta a inscrição B/DA/B | | | | |

| Abertura de caboucos e implantação dos apoios. | Ocorrência de Impacte | <input checked="" type="radio"/> Sim | Fase | Construção | Natureza | Negativo | Duração | Permanente | Significância | Reduzida |

| Abertura de caboucos e implantação dos apoios. | Sinalização / Conservação |
| Eventual abertura/alargamento de acessos, movimento de terras, deslocamento de maquinaria pesada, implantação estaleiros, etc. | Sinalização / Conservação, caso qualquer frente de obra se localize a menos de 50 m |

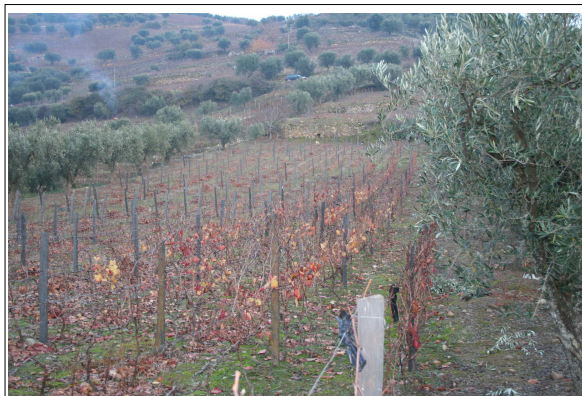
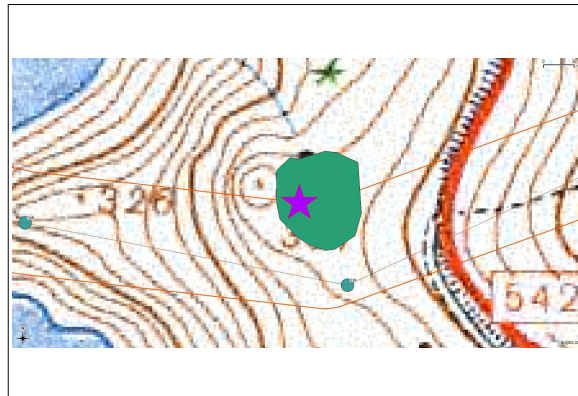
| Descrição | Trata-se de uma área de esporão sobre a confluência do rio Varosa e do rio Balsemão (barragem do Varosa). Trata-se de uma plataforma suave e com excelentes condições de utilização. Na área observou-se abundante espólio cerâmico constituído quase exclusivamente por tégula e imbrex. Afigura-se difícil definir a tipologia do local, mas poderá tratar-se de uma necrópole tellurium relacionado com actividades agrícolas ou mesmo um habitat. | | | | |

| Acção que induz impacte | | Avaliação de Impactes | | | | | | | |
|---|---|---|---|---|---|---|---|---|---|
| Abertura de caboucos e implantação dos apoios. | Ocorrência de Impacte<br><input checked="" type="radio"/> Sim<br><input type="radio"/> Não<br><input type="radio"/> N. d. | Fase | Construção | Natureza | Negativo | Duração | Permanente | Significância | Média |

| Acção que induz impacte | Medidas |
|---|---|
| Abertura de caboucos e implantação dos apoios. | Abertura de caboucos com recurso a decapagens mecânicas de 20 cm em 20cm com crivagem de terras |
| Eventual abertura/alargamento de acessos, movimento de terras, deslocamento de maquinaria pesada, implantação estaleiros, etc. | Afastamento de todas as infra-estruturas para uma distancia não inferior a 100m do limite da área de dispersão de material |

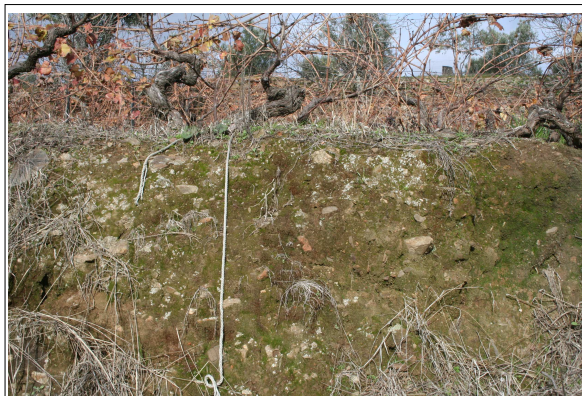
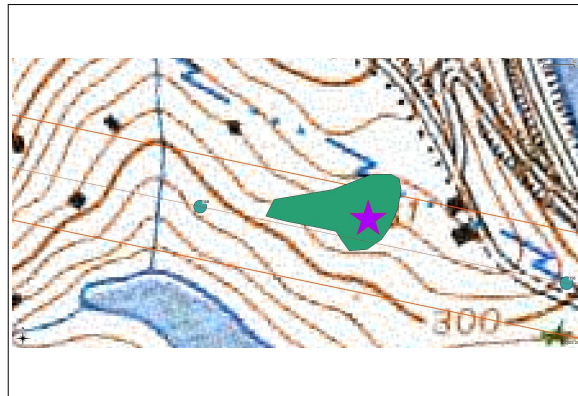
| Descrição | Trata-se de uma área de encosta sobranceira ao rio Balsemão (barragem do Varosa). Trata-se de uma encosta surribada e com socacos para cultivo de vinha. Na área observou-se abundante espólio cerâmico, quer ao nível do solo quer em perfis resultantes da abertura de caminho vicinal. O espólio é constituído quase exclusivamente por later, tégula e imbrex. Afigura-se difícil definir a tipologia do local, mas poderá tratar-se de uma necrópole, tellurium relacionado com actividades agrícolas ou mesmo um habitat. | | | | | |

| Acção que induz impacte | Ocorrência de Impacte | Fase | Natureza | Duração | Significância |
|---|---|---|---|---|---|
| Abertura de caboucos e implantação dos apoios. | <input checked="" type="radio"/> Sim<br><input type="radio"/> Não<br><input type="radio"/> N. d. | Construção | Negativo | Permanente | Média |

| Acção que induz impacte | Medidas |
|---|---|
| Abertura de caboucos e implantação dos apoios. | Abertura de caboucos com recurso a decapagens mecânicas de 20 cm em 20cm com crivagem de terras |
| Eventual abertura/alargamento de acessos, movimento de terras, deslocamento de maquinaria pesada, implantação estaleiros, etc. | Afastamento de todas as infra-estruturas para uma distancia não inferior a 100m do limite da área de dispersão de material |

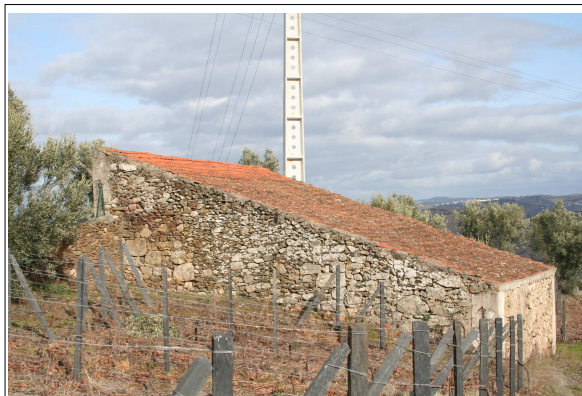
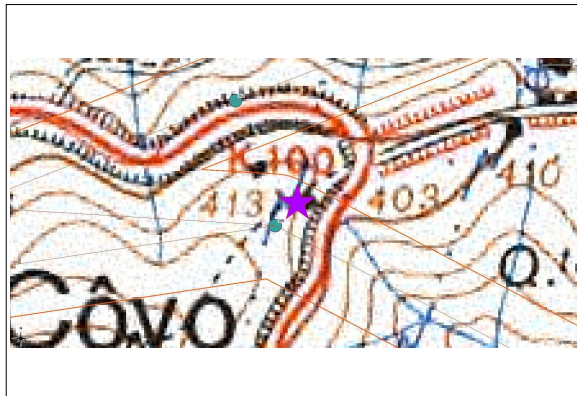
| Descrição | Trata-se de um palheiro característico da região utilizado com a função de apoio a actividades agrícolas. Piso térreo, telhado de uma água com telha marselha. Paredes de blocos irregulares de xisto. | | | | |

| Acção que induz impacte | Ocorrência de Impacte | Fase | Natureza | Duração | Significância |
|---|---|---|---|---|---|
| Abertura de caboucos e implantação dos apoios. | <input checked="" type="radio"/> Sim<br><input type="radio"/> Não<br><input type="radio"/> N. d. | Construção | Negativo | Permanente | Reduzida |

| Acção que induz impacte | Medidas |
|---|---|
| Abertura de caboucos e implantação dos apoios. | Sinalização |
| Eventual abertura/alargamento de acessos, movimento de terras, deslocamento de maquinaria pesada, implantação estaleiros, etc. | Sinalização, caso qualquer frente de obra se localize a menos de 50 m<br>Registo em caso de necessidade de destruição |

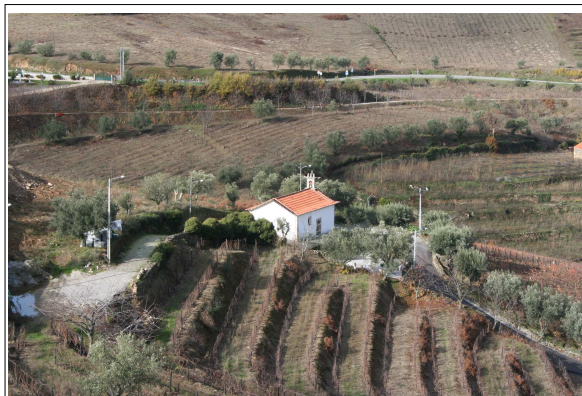
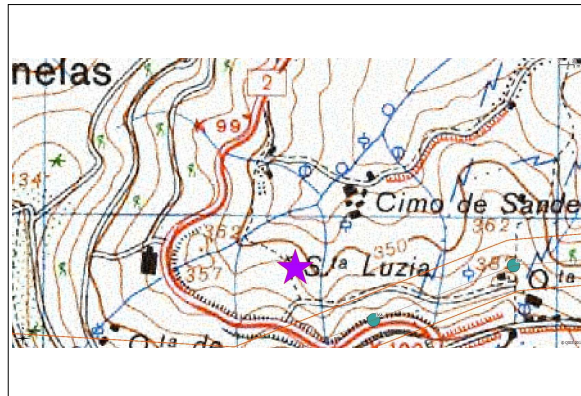
| Descrição | Capela de piso térreo com telhado de 2 águas. Paredes rebocadas e cunhais em granito. A fachada apresenta uma torre sineira | | | | |

| Eventual abertura/alargamento de acessos, movimento de terras, deslocamento de maquinaria pesada, implantação estaleiros, etc. | Afastamento de todas as infra-estruturas para uma distancia não inferior a 290m |

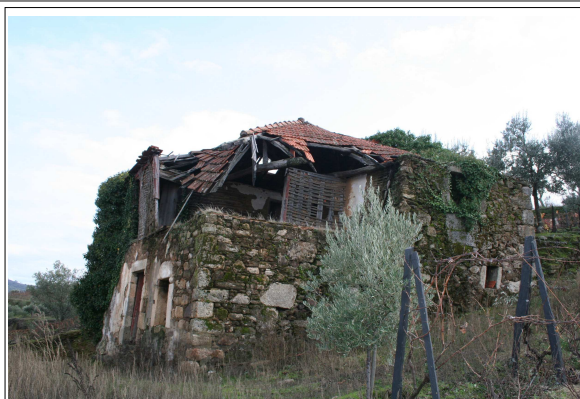
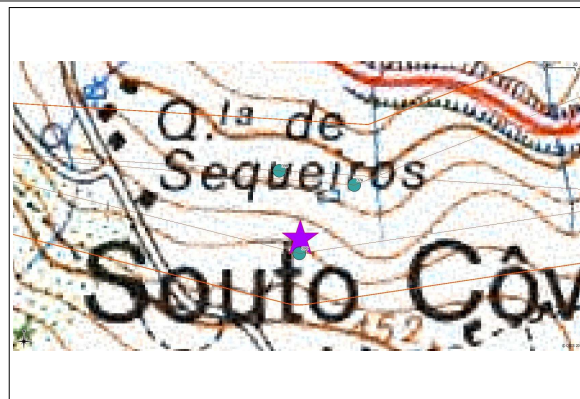
| Descrição | Trata-se de uma antiga casa de quinta em avançado estado de ruína. Apesar do mau estado de conservação trata-se de um bom exemplo da arquitectura rural da área, bem como das técnicas construtivas utilizadas.<br>Apresenta dois pisos e telhado de 4 águas. O piso térreo totalmente construído em blocos de xisto e granito. Piso superior parcialmente construído em pedra e restante parte em taipa. | | | | | |

| Acção que induz impacte | | Avaliação de Impactes | | | | | | | |
|---|---|---|---|---|---|---|---|---|---|
| Abertura de caboucos e implantação dos apoios. | Ocorrência de Impacte<br><input checked="" type="radio"/> Sim<br><input type="radio"/> Não<br><input type="radio"/> N. d. | Fase | Construção | Natureza | Negativo | Duração | Permanente | Significância | Média |

| Acção que induz impacte | Medidas |
|---|---|
| Abertura de caboucos e implantação dos apoios. | Registo / Sinalização<br>Levantamento arquitectónico em caso de necessidade de destruição |
| Eventual abertura/alargamento de acessos, movimento de terras, deslocamento de maquinaria pesada, implantação estaleiros, etc. | Registo / Sinalização<br>Levantamento arquitectónico em caso de necessidade de destruição |

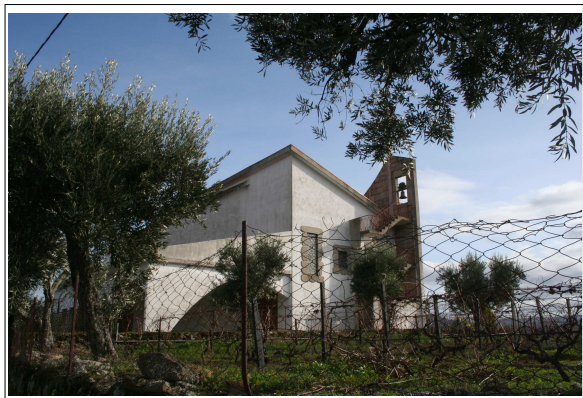
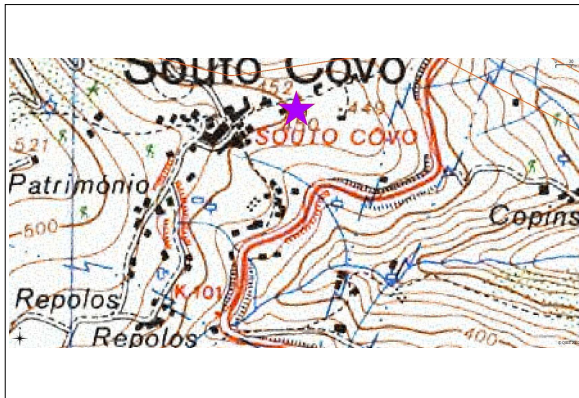
| Descrição | Trata-se de uma igreja de traça muito recente. | | | | | |

| Acção que induz impacte | Medidas |
|---|---|
| Eventual abertura/alargamento de acessos, movimento de terras, deslocamento de maquinaria pesada, implantação estaleiros, etc. | Afastamento de todas as infra-estruturas para uma distancia não inferior a 170m |
