Relatório de actividades do Projecto

Recuperação Paisagística de 3 Pontos do sub-
lanço E1 da A24/IP3

CLIENTE: **NORINTER - Construtora de Auto Estradas, A.C.E.**

14 de Novembro de 2013

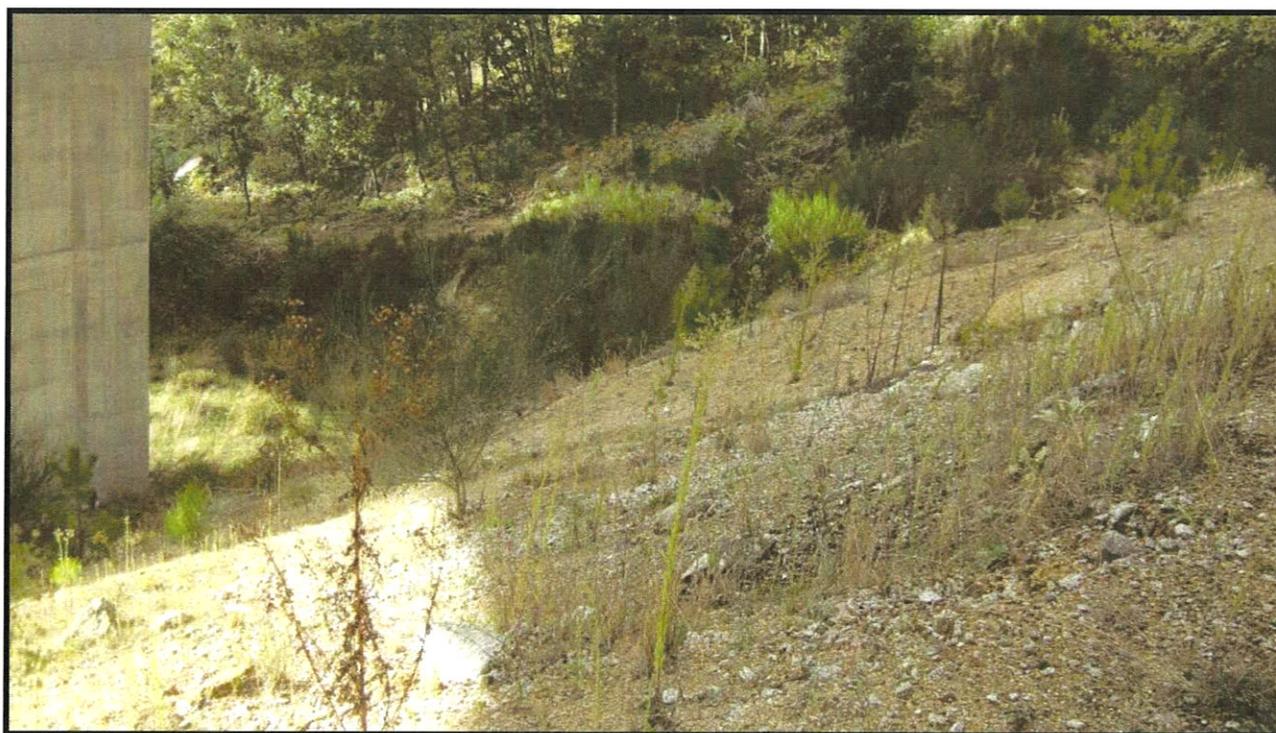
Figura 1. Aspecto de talude no pK 47+078.

Na vistoria inicial verificou-se que o ponto apresentava-se um pouco erudido pelas escorrências pluviais naturais, motivadas pelo declive acentuado, em que o desenvolvimento herbáceo era pouco extenso e o estrato arbóreo e arbustivo era muito escasso.

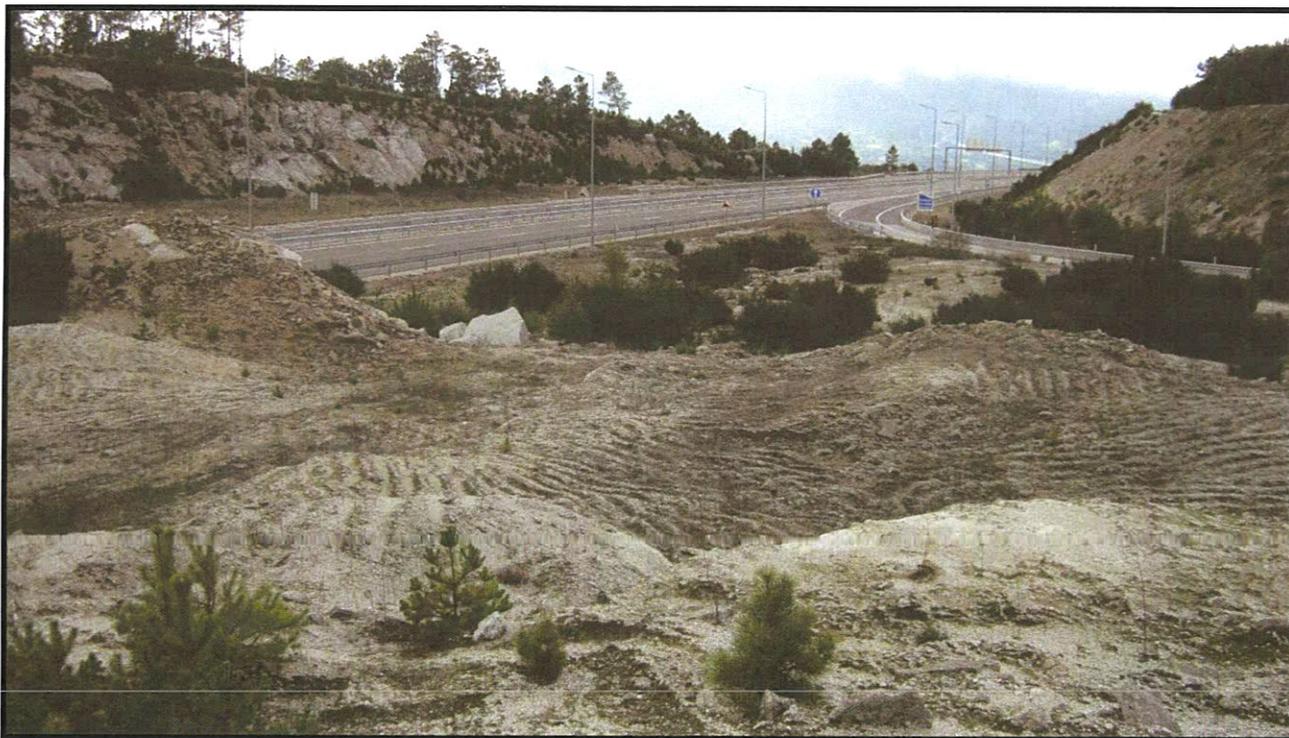
Figura 2. Aspecto do ponto de intervenção no pK 44+400.

A vistoria inicial ao local permitiu verificar que existia alguma recuperação herbácea, no entanto a parte arbustiva e arbórea encontrava-se pouco desenvolvida.

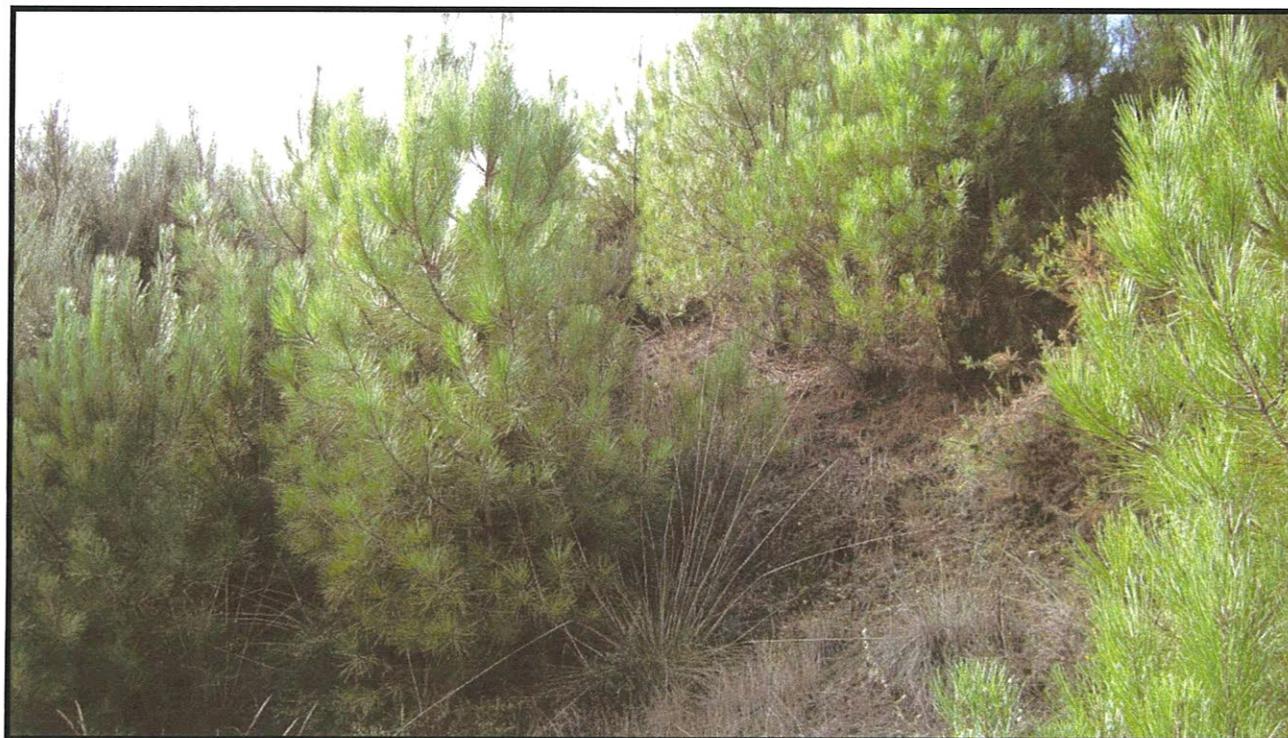
Figura 3. Aspecto do ponto de intervenção junto ao Regato da Nuzeda no pK 36+785.

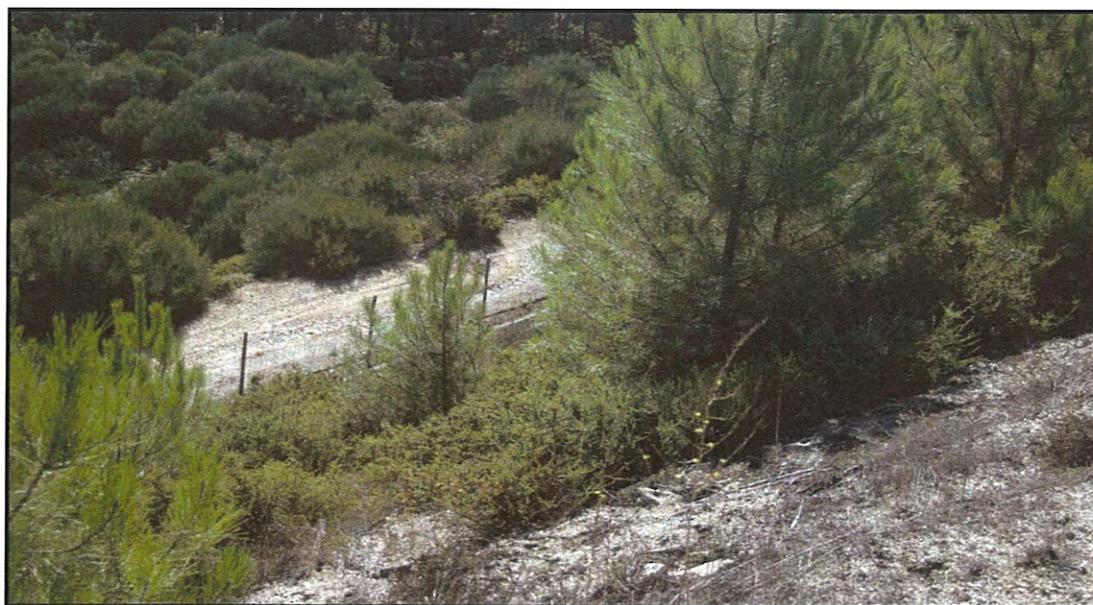
Verificou-se que este ponto de amostragem se encontrava recuperado de uma forma adequada existindo um desenvolvimento acentuado da carga vegetal no talude que se encontrava com dificuldades de regeneração a todos os níveis, nomeadamente herbáceo, arbustivo e arbóreo (Figura 4).

Figura 4. Aspecto da recuperação do ponto de intervenção junto ao Regato da Nuzeda.

Dessa forma sugeriu-se que não se efectuasse nenhuma intervenção, na medida em que a área já não carecia da mesma.

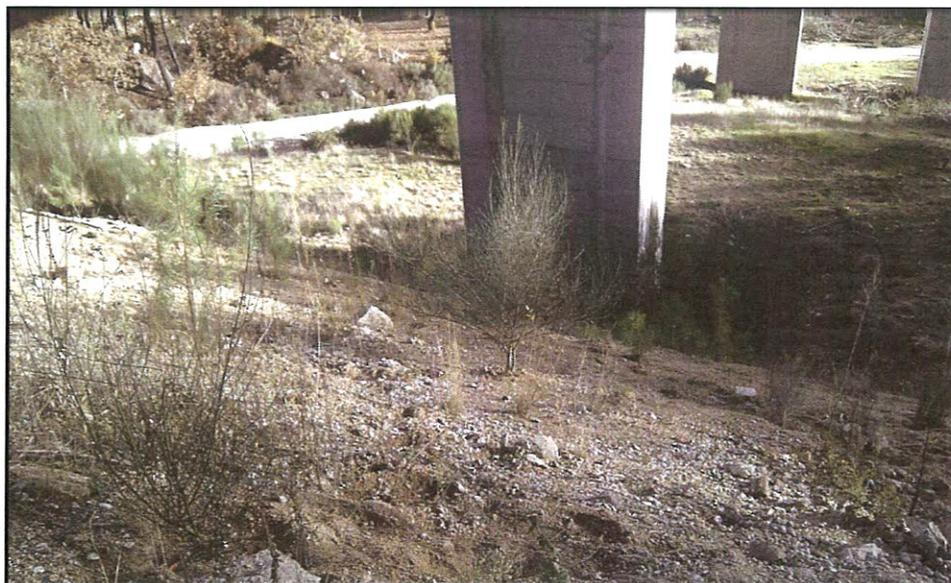
Figura 5. Aspecto do ponto P3

Após esse período realizou-se uma nova visita verificando-se que 12 exemplares de *Pinus pinaster* e 9 exemplares de *Cytisus multiflorus* tinham secado no ponto P3 no nó de Vila Pouca de Aguiar.

Possivelmente a maior taxa de exemplares que não vingaram no ponto P3 ficou a dever-se ao facto de não estarem tão expostos à pluviosidade por estarem sob o tabuleiro do viaduto e mais dificilmente obterem a água necessária para a sua sobrevivência.

Para rectificar o insucesso destes exemplares, realizou-se uma plantação do mesmo número de indivíduos que pereceram e foi executado um seguimento ao longo do tempo, tendo sido realizada uma última vistoria em Outubro de 2013.

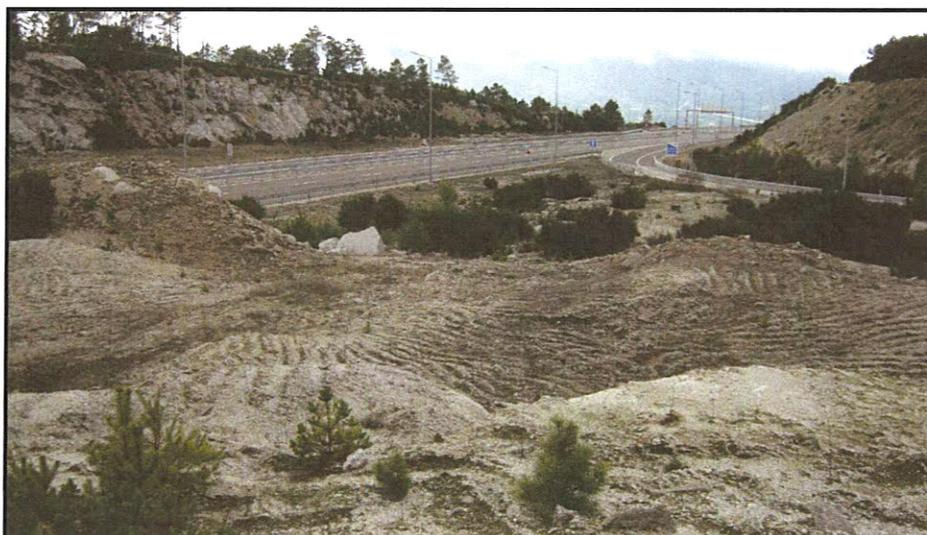
Figura 6. Aspecto do ponto P4

Por outro lado no ponto P4 junto ao marco geodésico do Roxo verificou-se que 4 exemplares de *Pinus pinaster* e 3 exemplares de *Cytisus multiflorus* não perduraram.

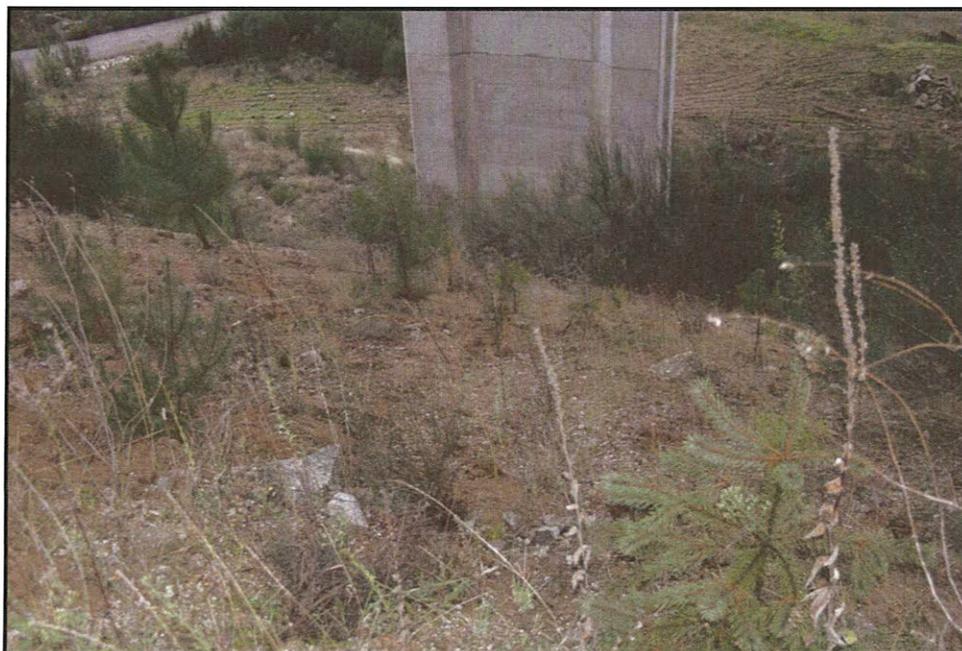
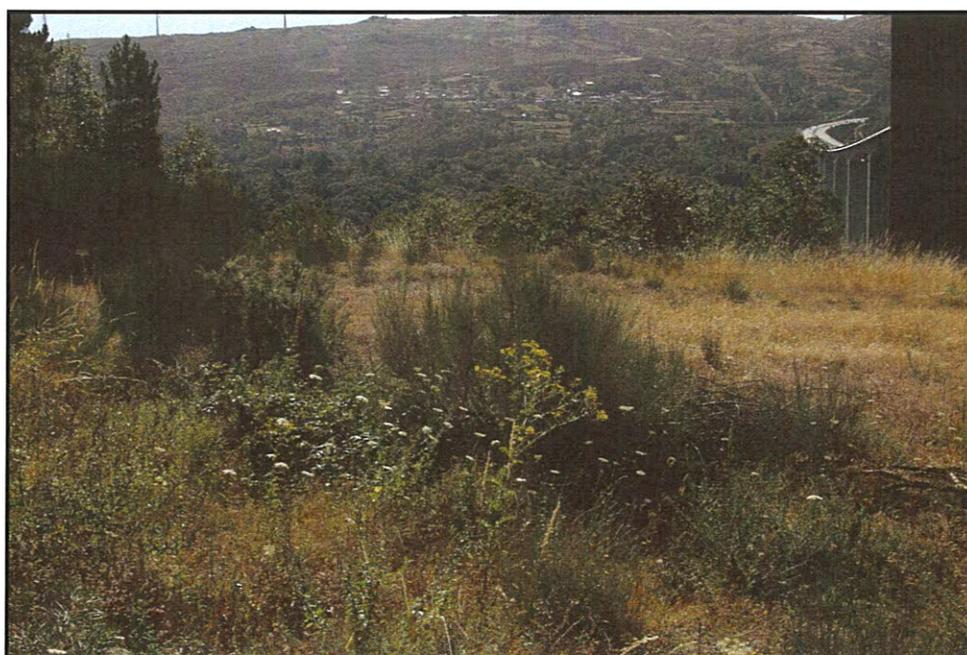
Nesta visita verificou-se que dos 50 espécimes de cada espécie plantados inicialmente no ponto P3, 16 exemplares *Pinus pinaster* e 9 exemplares de *Cytisus multiflorus* não perduraram. No ponto P4 dos 50 exemplares de cada espécie não sobreviveram 7 de *Pinus pinaster* e 6 de *Cytisus multiflorus*.

Figura 7. Aspecto da regeneração vegetal –do Ponto 3.

Figura 8. Aspecto da regeneração vegetal –do Ponto 3.

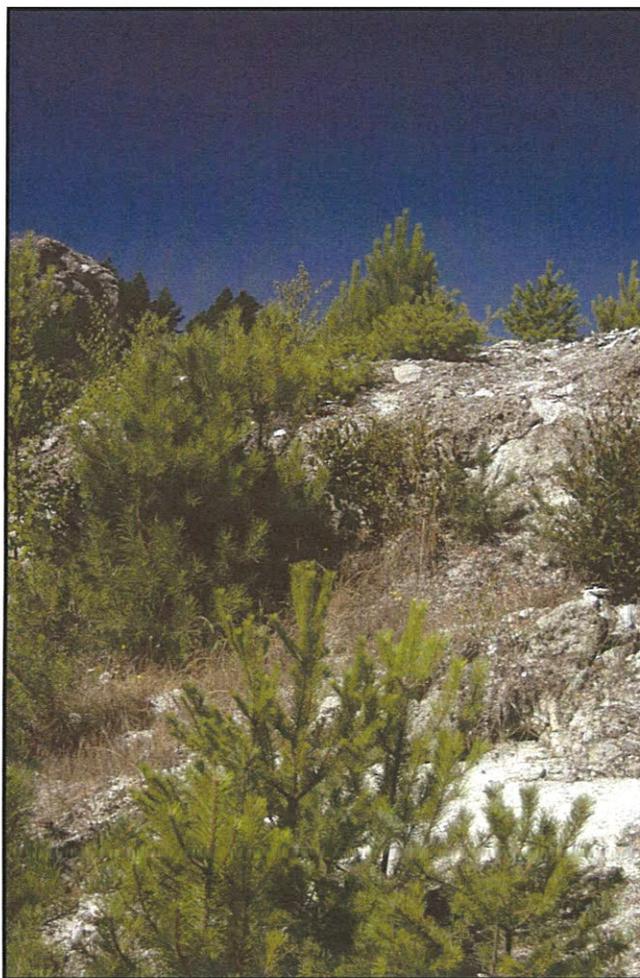
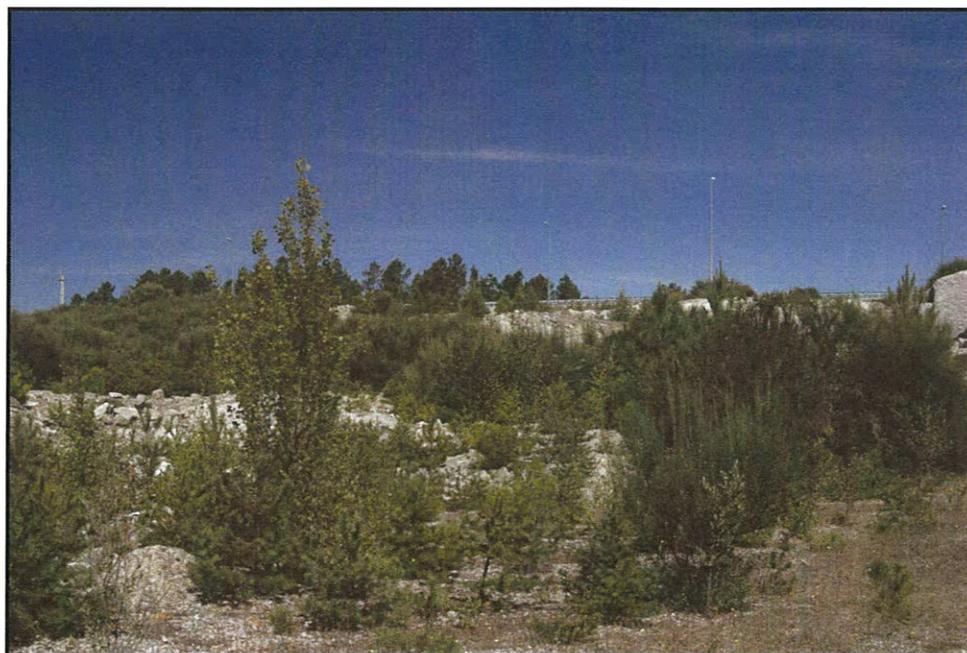
Figura 9. Aspecto da regeneração vegetal –do Ponto 4.

Figura 10. Aspecto da regeneração vegetal –do Ponto 4.
