RELATÓRIO FINAL DE MONITORIZAÇÃO DO AÇUDE DO MONTE DA AZINHEIRA

**Circuito Hidráulico de
Adução à Barragem de
Odivelas**

- Subsistema Alqueva -

Dezembro 2012

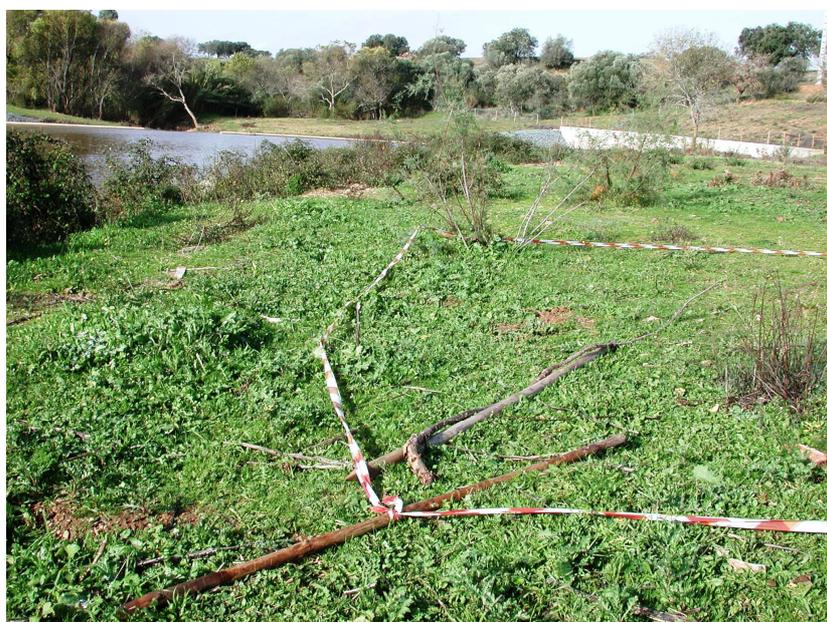
Por outro lado, a presença de gado (vd. figuras 8 e 9) condicionou o sucesso da plantação e da sementeira (apesar das tentativas infrutíferas de impedir o acesso do gado á área) e, como consequência deste facto, contabilizaram-se muitos exemplares de árvores caídas e de plantas roídas pelo gado (vd. figura 10).

Figura 8 – Delimitação da Área 1, destruída pelo gado

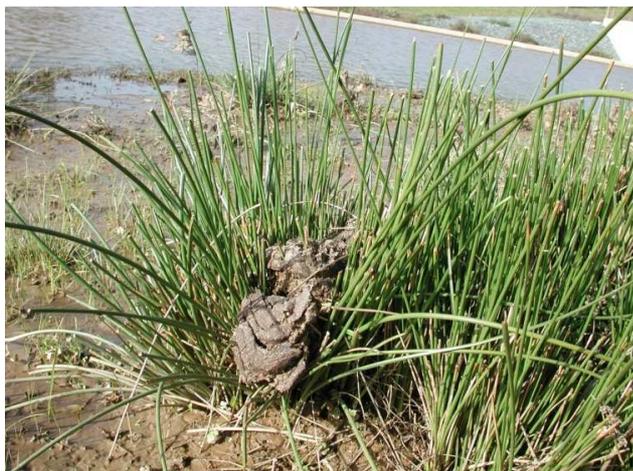
Figura 9 – Excremento de gado bovino

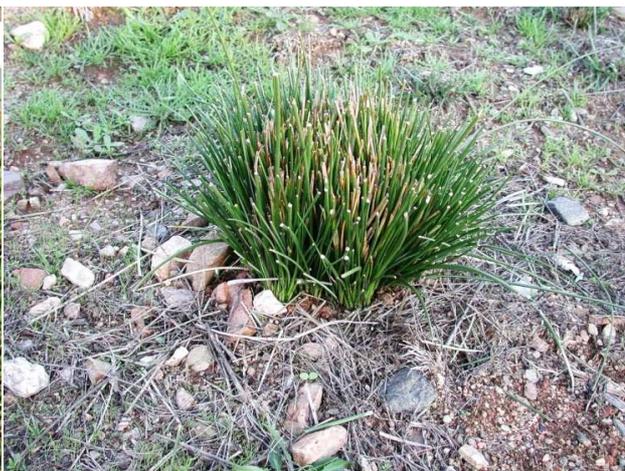
Figura 10 – Junco roído pelo gado

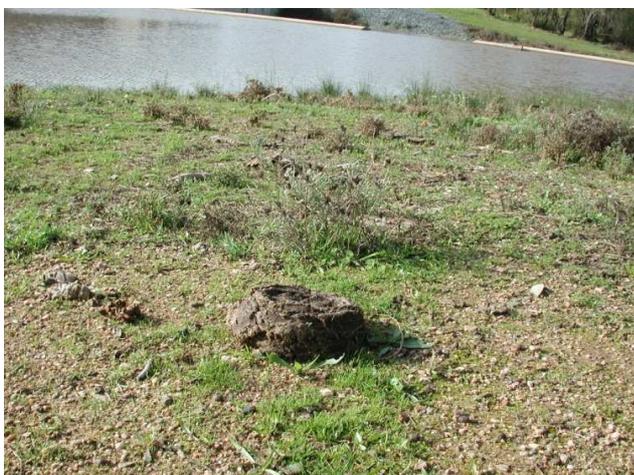
As causas deste insucesso e os efeitos observados, são os mesmos relativamente à Área 1 (figuras 18, 19 e 20).

Figura 18 – Excremento de gado bovino

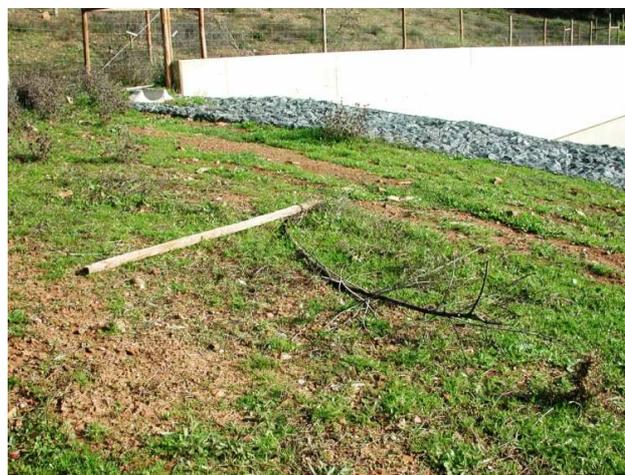
Figura 19 – Árvore tombada

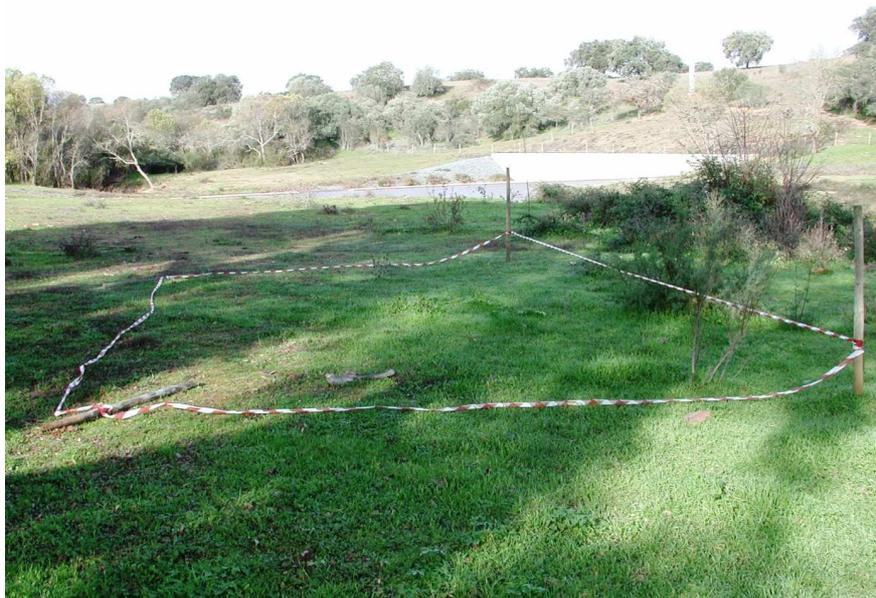
Figura 20 – Delimitação da Área 2 (Margem esquerda) destruída pelo gado

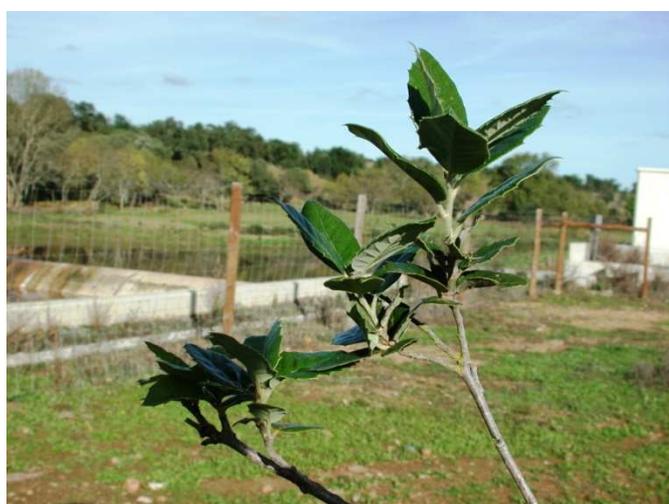
- Do total de árvores plantadas na margem esquerda, apenas persiste um exemplar de *Quercus rotundifolia* (figura 21);
- A espécie *Salix salvifolia* desapareceu;
- Das espécies herbáceas existentes, verificou-se que apenas algumas delas se desenvolveram, como sendo: *Crataegus monogyna* (figura 22); *Vinca difformis*; *Trifolium repens*; *Lolium perenne*; *Festuca rubra*; *Festuca arundinácea*; *Phyllirea angustifolia*; *Rhamus alatenus*; *Lavandula stoechas*; *Cistus salvifolius*; *Trifolium subterraneum*; *Trifolium campestre*; *Poa bulbosa*; *Dactylis glomerata*; *Mentha spp.* e *Scirpus holoschoenus* (figura 23).

Figura 21 – Exemplar de *Quercus rotundifolia*

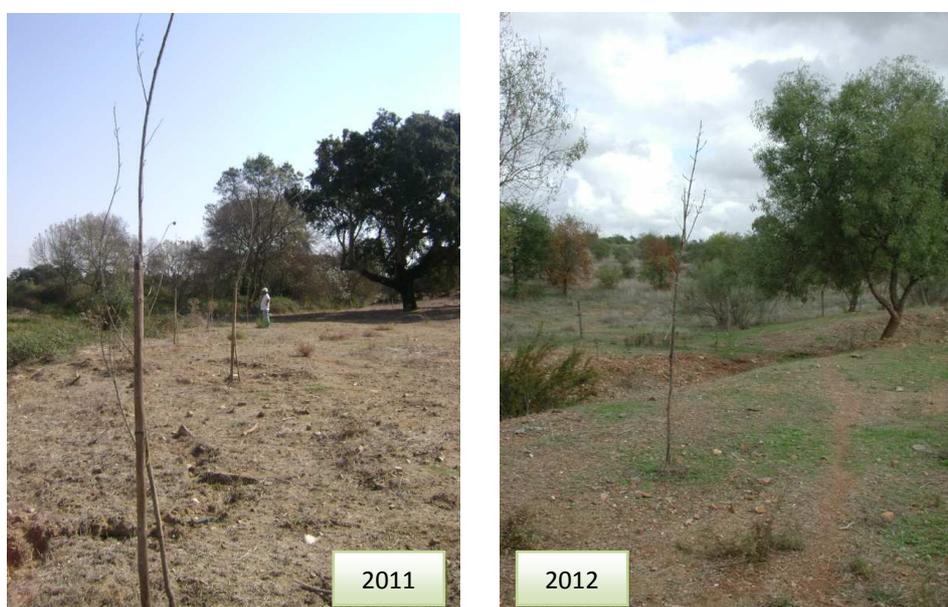
Da análise ao quadro 4, verifica-se que no ano 2012, os exemplares arbóreos plantados na área em estudo, não se desenvolveram e, no que concerne aos exemplares arbustivos e sub-arbustivos, salienta-se que a maioria dos exemplares plantados continua vivo.

Figura 24 - Exemplares arbóreos em 2011 e 2012

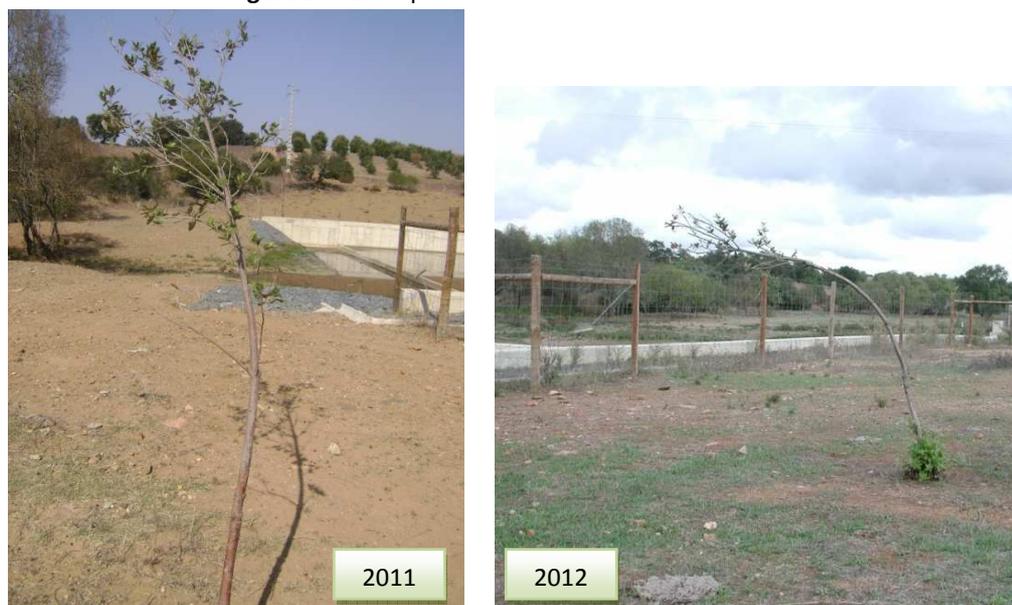
Figura 25 - Exemplar de Azinheira em 2011 e 2012

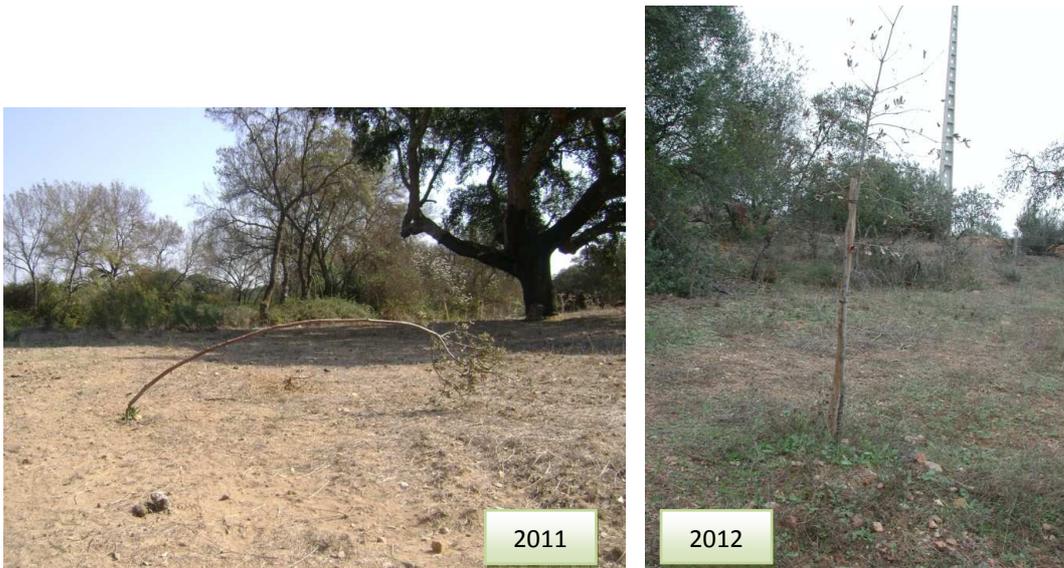
Figura 26 - Exemplo arbóreo danificado (2011) e seco (2012)

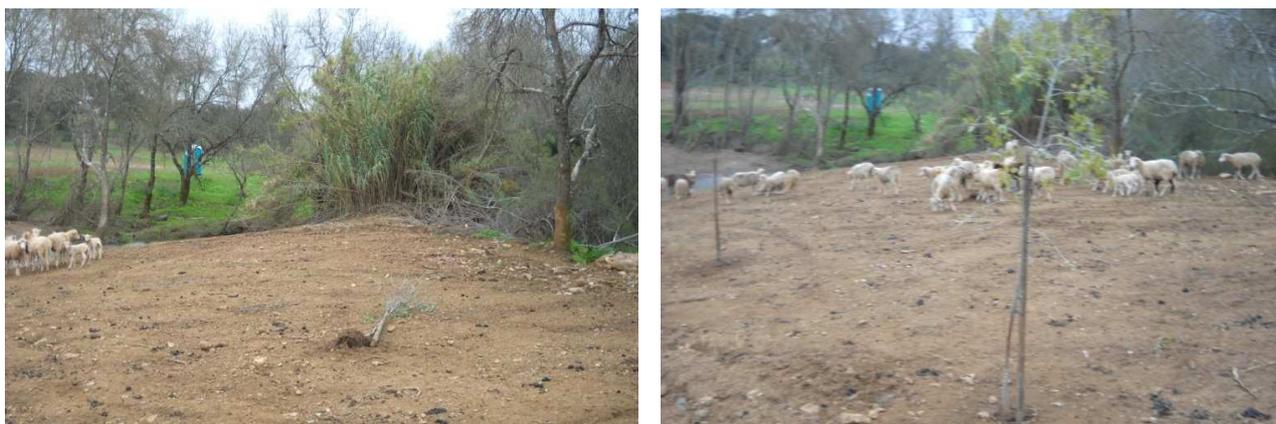
Salienta-se ainda que a vedação presente no terreno, colocada pela EDIA aquando da plantação da área intervencionada, foi abusivamente danificada pelo gado (figura 31) pertencente aos proprietários dos terrenos adjacentes à área do Açude (propriedade da EDIA). Proprietário este alertado várias vezes para esta situação, não tendo surtido qualquer efeito na manutenção da área reabilitada.

Figura 31 – Presença de ovinos na área intervencionada
