**Ficha de Sítio**

| N.º de Inventário | 19 | Topónimo | Vila Fria 1 | Corresponde | N/A | | |
| Coordenadas X | 175605 | Y | 22282 | Lx Gauss IGeoE | CMP 595 | Unidade de Projecto | Nicho de Catenária 315-27<br>PK 315+850 |

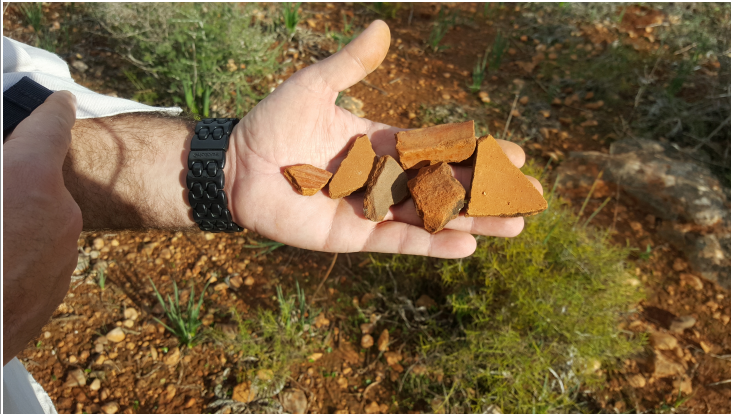
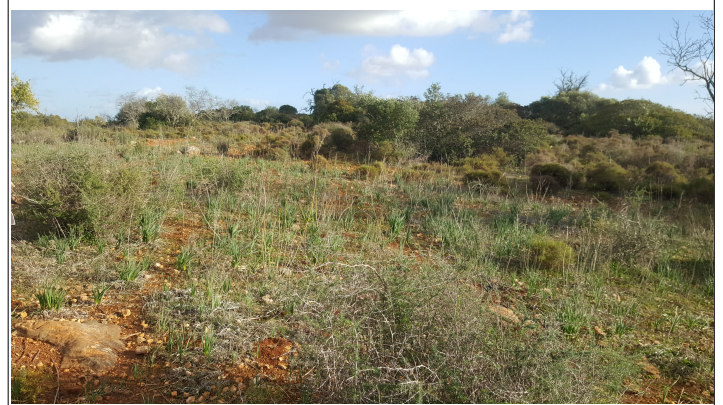
N.º de Inventário

| <b>Breve Descrição</b><br>Em cabeço algo destacado na paisagem observaram-se alguns fragmentos cerâmicos de ambiente doméstico de fabrico ao torno. Não foi possível atribuir uma cronologia aos achados, embora se possa apontar para uma cronologia moderna ou anterior nalguns casos | | | | | | | |

| Posição relativamente à infraestrutura impactante | A cerca de 10m do DPF. A cerca de 20m do nicho de Catenária 315-27 |

| Mobilização de terras e outras acções com impacte no solo associadas à implantação dos postes | Acompanhamento |

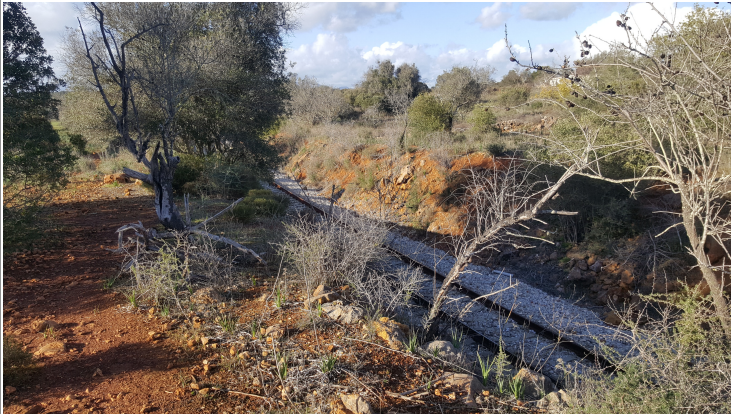
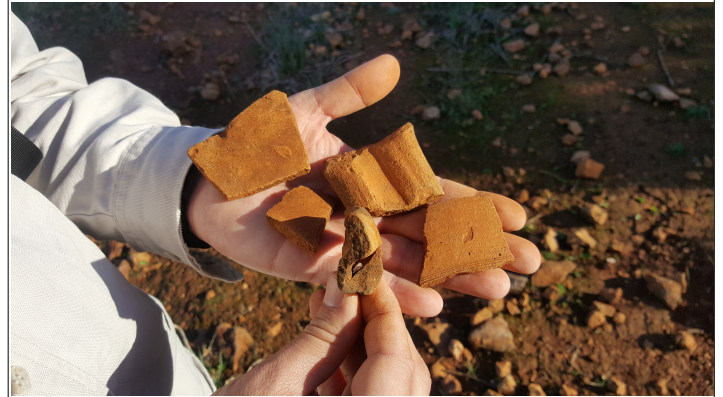
N.º de Inventário

| <b>Breve Descrição</b><br>Em cabeço algo destacado na paisagem observaram-se alguns fragmentos cerâmicos de ambiente doméstico de fabrico ao torno. Não foi possível atribuir uma cronologia aos achados, embora se possa apontar para uma cronologia moderna ou, eventualmente, anterior nalguns casos | | | | | | | |

| Posição relativamente à infraestrutura impactante | A cerca de 5m do DPF. A cerca de 15m do nicho de Catenária 316-06 |

| Mobilização de terras e outras acções com impacte no solo associadas à implantação dos postes | Acompanhamento |

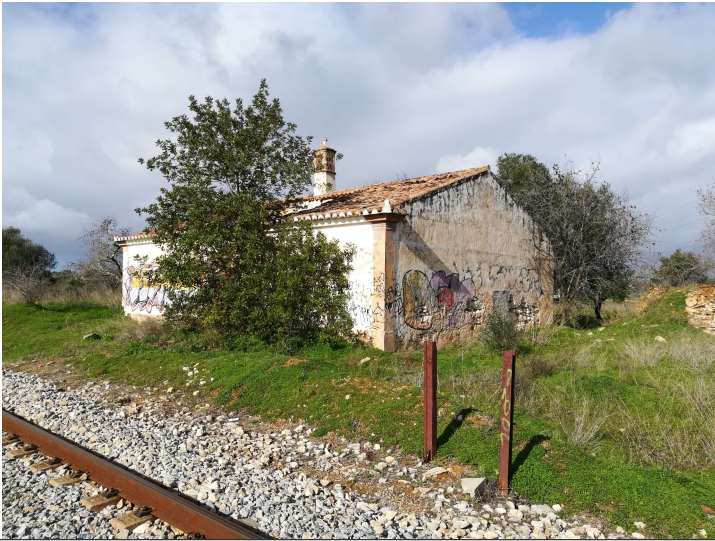
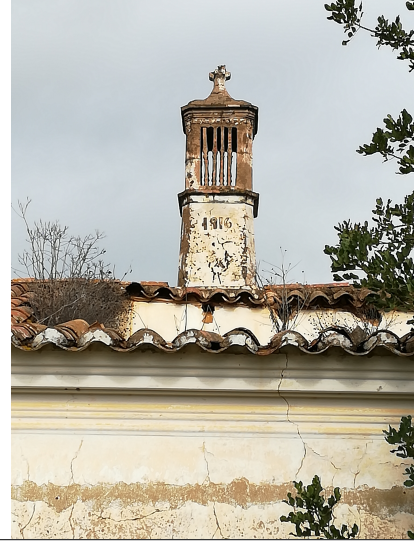
N.º de Inventário 21

| Coberto Vegetal | Mato | Uso do solo | Baldio | Conservação | Mau | | |
| Conjunto agrícola em estado de abandono. Monte rural contíguo à linha de caminho-de-ferro. Fachada principal orientada para os carris. Planta rectangular e cobertura de duas águas. Típica chaminé algarvia com data gravada: 1916. Portas e janelas entaipadas impedem acesso ao interior. Construída com recurso a blocos de calcário semi-aparelhados, agregados com argilas grosseiras locais. Malhada para animais isolada e em ruína. Interior subdividido em três divisões. Em torno do conjunto, fragmentos cerâmicos de cronologia romana dispersos, particularmente visíveis no talude. Olival associado a cobertura herbácea densa não permite a observação das características superficiais. | | | | | | | |

| Posição relativamente à infraestrutura impactante | A cerca de 5m do DPF. A cerca de 15m do nicho de Catenária 302-18L |

| Mobilização de terras e outras acções com impacte no solo | Conservação pela salvaguarda |

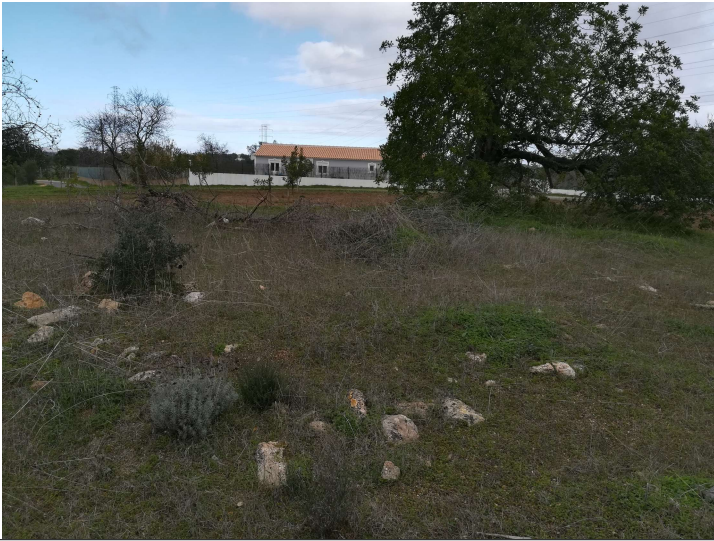
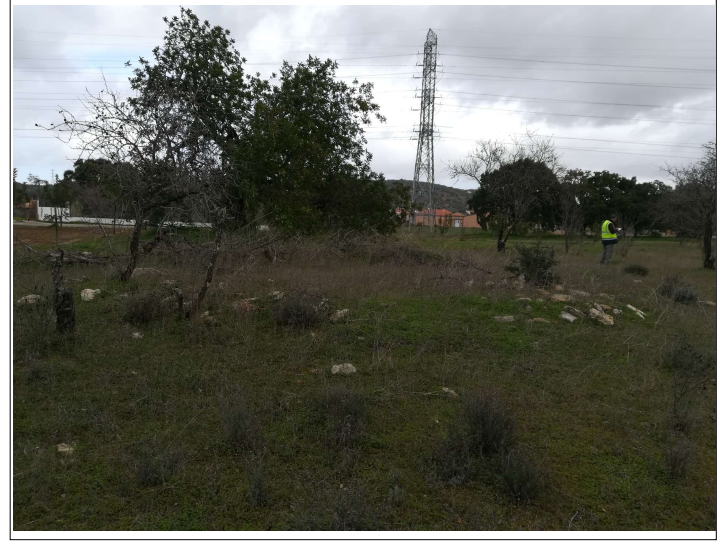
N.º de Inventário 22

| Breve Descrição | Estrutura de contorno visível tendencialmente circular. Oculta pela densa vegetação rasteira, sobressaem alguns blocos de calcário mais elevados. | | | | | | |

| Posição relativamente à infraestrutura impactante | A cerca de 65m do DPF. A cerca de 15m do nicho de Catenária 302-20L |

| Deslocação de maquinaria pesada, estacionamento de máquinas, zonas de depósito | Conservação pela salvaguarda |

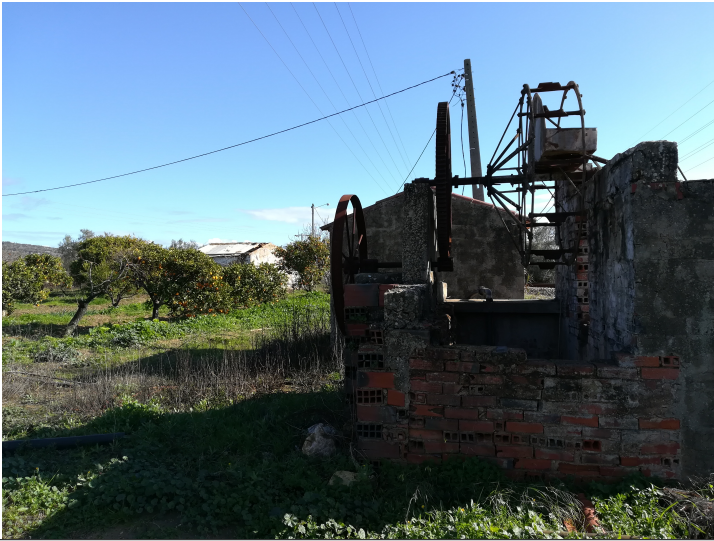
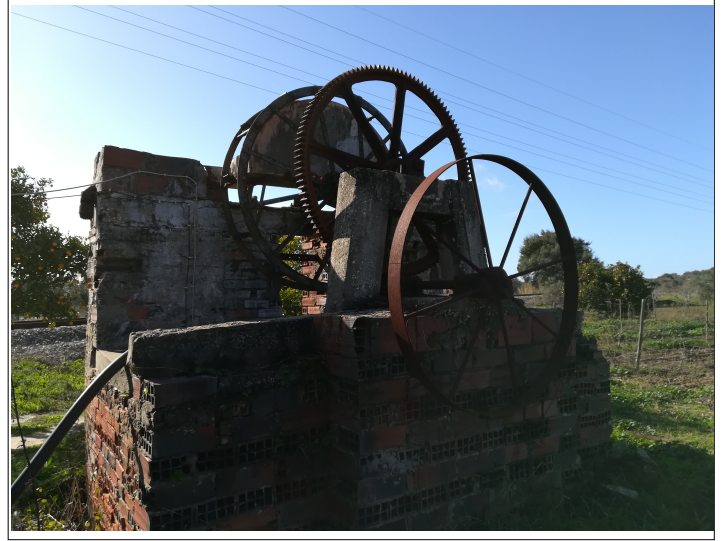
N.º de Inventário 23

| <b>Breve Descrição</b><br>Poço com engenho (nora, rodas lisa e dentada). Estrutura de apoio acima da superfície do terreno edificada com recurso a tijolo e cimento. Sistema mecânico mais antigo, provavelmente reinstalado e adaptado. Pequena casa de bomba próximo. | | | | | | | |

| Posição relativamente à infraestrutura impactante | A cerca de 25m do DPF. A cerca de 30m do nicho de Catenária 303-14 |

| Mobilização de terras e outras acções com impacte no solo | Conservação pela salvaguarda |

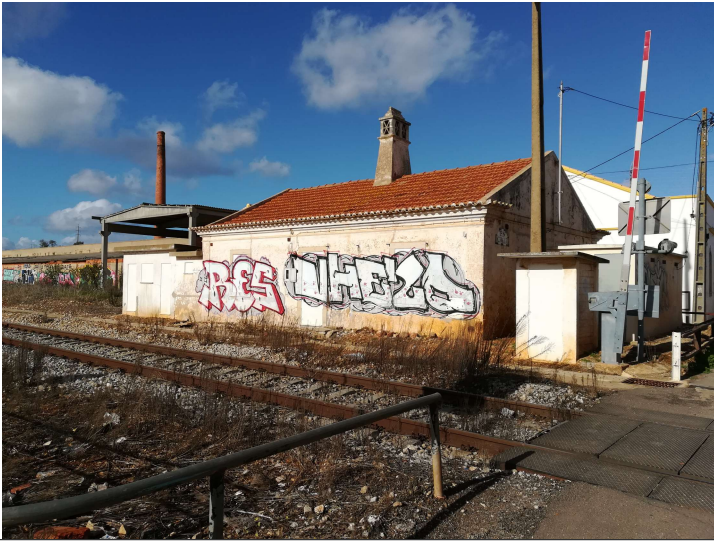
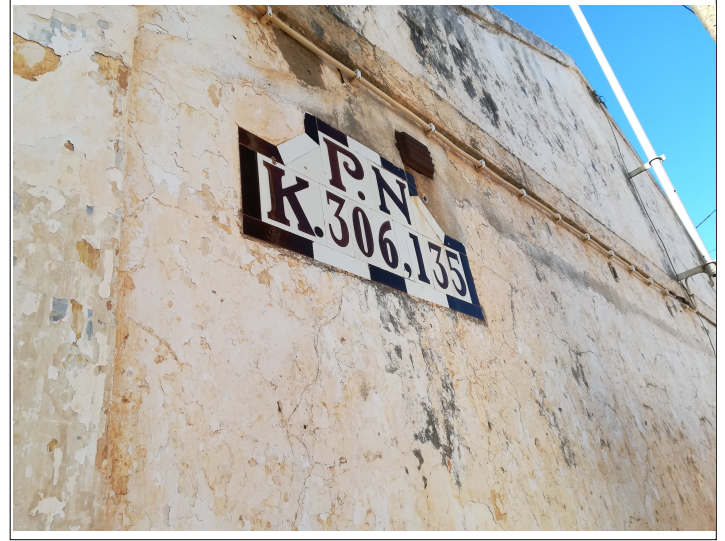
N.º de Inventário 24

| <b>Breve Descrição</b><br>Passagem de nível de Algoz (P. N K. 306, 135). Em funcionamento. Antiga casa do guarda caracteriza-se por planta rectangular, com cobertura de duas águas e chaminé central. Anexo lateral mais recente. Sem utilização, portas e janelas foram entaipadas. Integrada em núcleo urbano. | | | | | | | |

| Posição relativamente à infraestrutura impactante | No interior da área de DPF. A cerca de 10m do nicho de Catenária 306-03 |

| Mobilização de terras e outras acções com impacte no solo | Conservação pela salvaguarda |

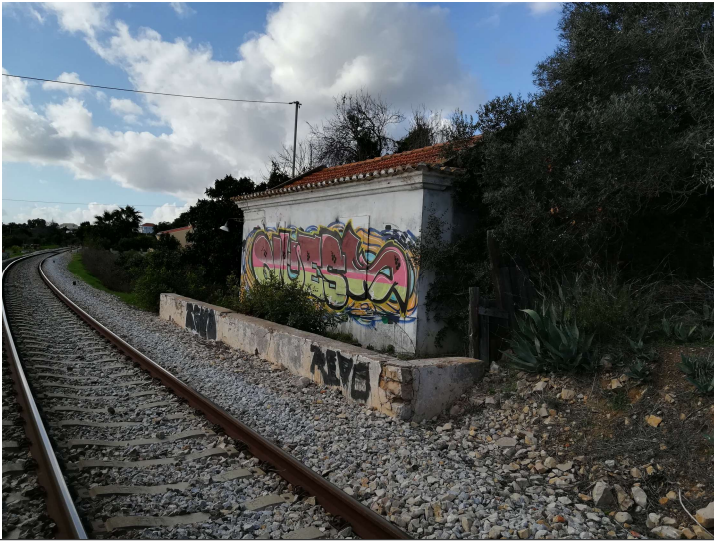
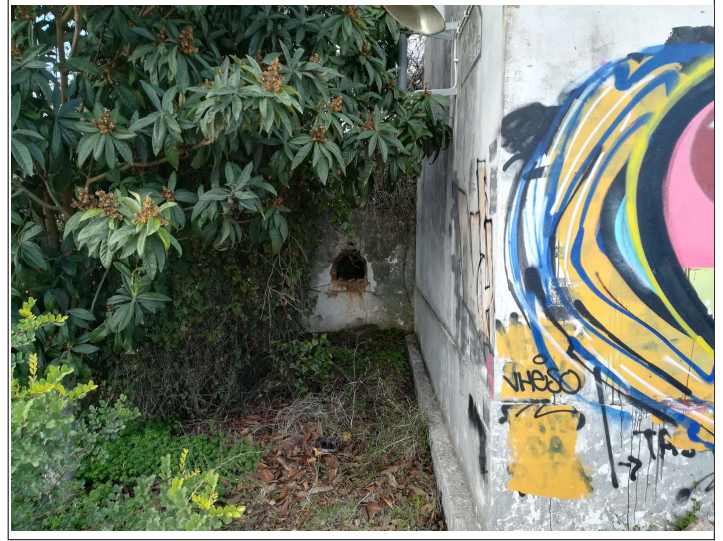
Casal rústico. Cobertura de duas águas e planimetria rectangular. Na fachada principal, porta e janela selados com tijolo e cimento. Nas traseiras, anexo em madeira e forno abobadado, construído com tijolo-burro. Conjunto revestido a cimento e caiado. Em estado de abandono. Contíguo à linha de caminho-de-ferro.

| Posição relativamente à infraestrutura impactante | No interior da área de DPF. A cerca 15m do nicho de Catenária 309-05 e 309-06 |
