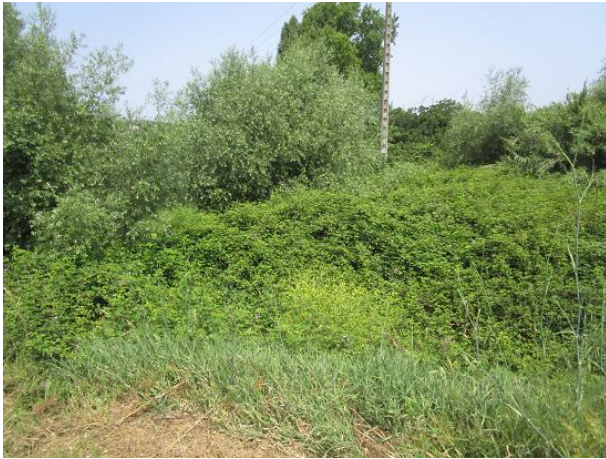
Não se procedeu à caraterização patrimonial desta ocorrência, porque não foi identificada nos trabalhos de campo, devido à densa vegetação que cobre o terreno.

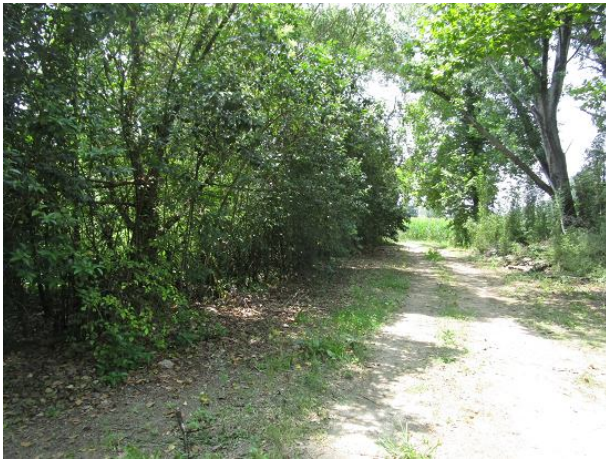
No decorrer dos trabalhos de campo foi possível identificar o traçado da antiga conduta de água, mas não há vestígios da antiga estrutura, entretanto coberta por terra e desativada. Por este motivo, não se procedeu à sua caracterização patrimonial e respetiva avaliação de impactes.

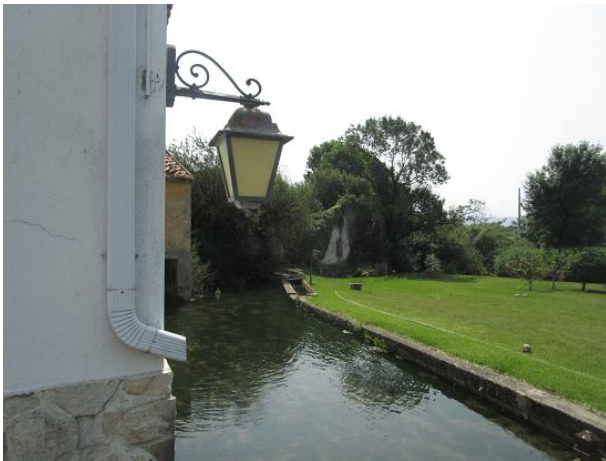
Canal que continua a ser usado. Conserva as paredes laterais no troço situado junto à ponte.

A atual levada localiza-se em terrenos vedados ao acesso público. Contudo, foi possível observar um troço bem conservado e integrado no equipamento urbano de um Alojamento Local.

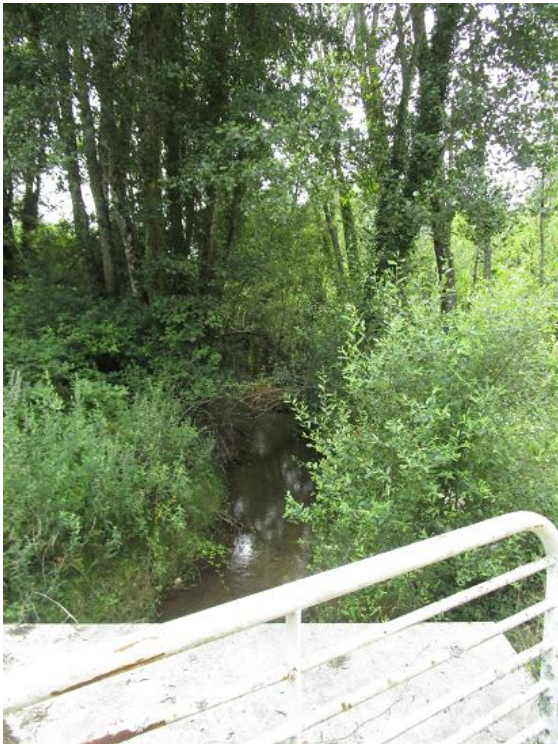
Estado de conservação das estrutura Intacto

Canal que continua a ser usado. Conserva as paredes laterais no troço situado junto à ponte.
