*“Estudo de Impacte Ambiental do  
Complexo Turístico, Cultural e Paisagístico HERDADE  
CONVENTO DA LUZ”*

Relatório de caracterização do Património Arquitetónico e Arqueológico

Leonor Rocha  
Novembro de 2024

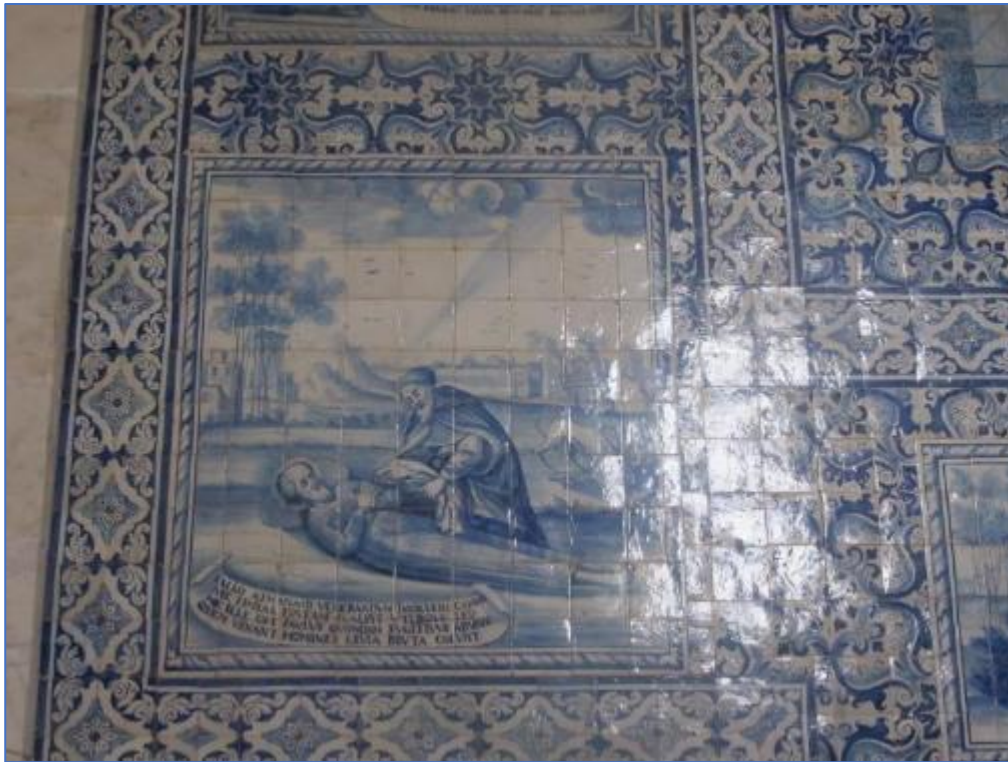
*As paredes laterais da Capela-Mor estão forradas com revestimento azulejar das oficinas de Lisboa, datável de meados do Século XVIII, muito próximo do círculo do Mestre António de Oliveira Bernardes. Estão em bom estado de conservação.*

**Figura 22** – Painéis de azulejo

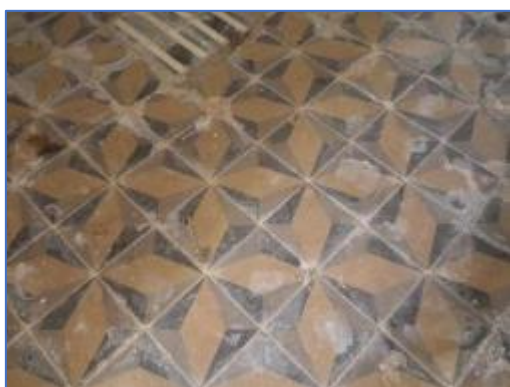
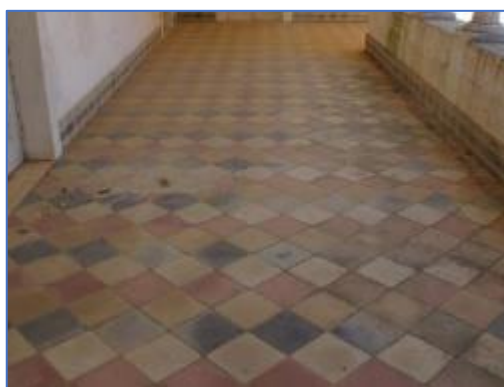
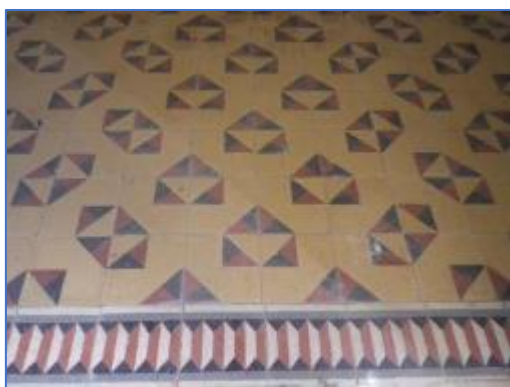
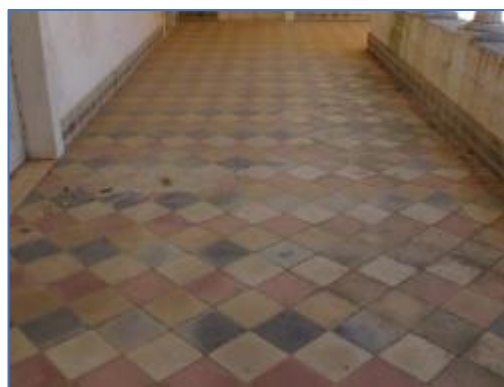
**Figura 28A, B, C e D**– Exemplos da variabilidade nos pavimentos do Convento- utilização de materiais contemporâneos

Atualmente, o espaço, apresenta numerosos problemas sobretudo a nível das coberturas, em alguns dos pavimentos e em paredes – neste caso provocadas pela humidade. A análise global deste espaço permite verificar que, sobretudo nos séculos XIX e XX foram realizadas muitas alterações no espaço do convento e da igreja, nomeadamente a nível dos pavimentos, como se pode ver pelas imagens (Figura 28A, B, C e D).

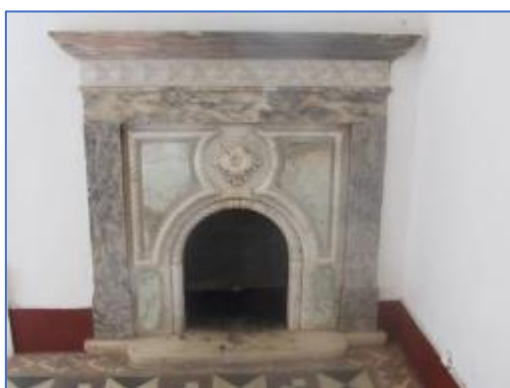
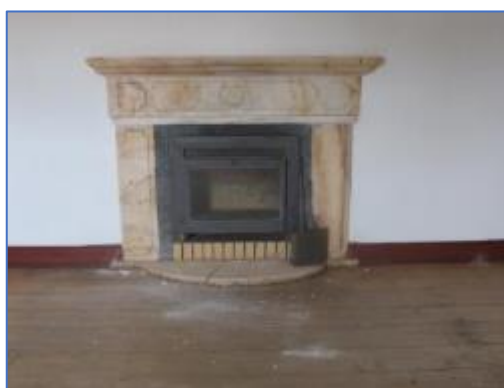
Dos vários elementos existentes, serão certamente de preservar, as lareiras existentes que de acordo com a avaliação realizada pelos geólogos, são maioritariamente construídas com pedra da região, mas são elementos interessantes (Figura 29A, B).

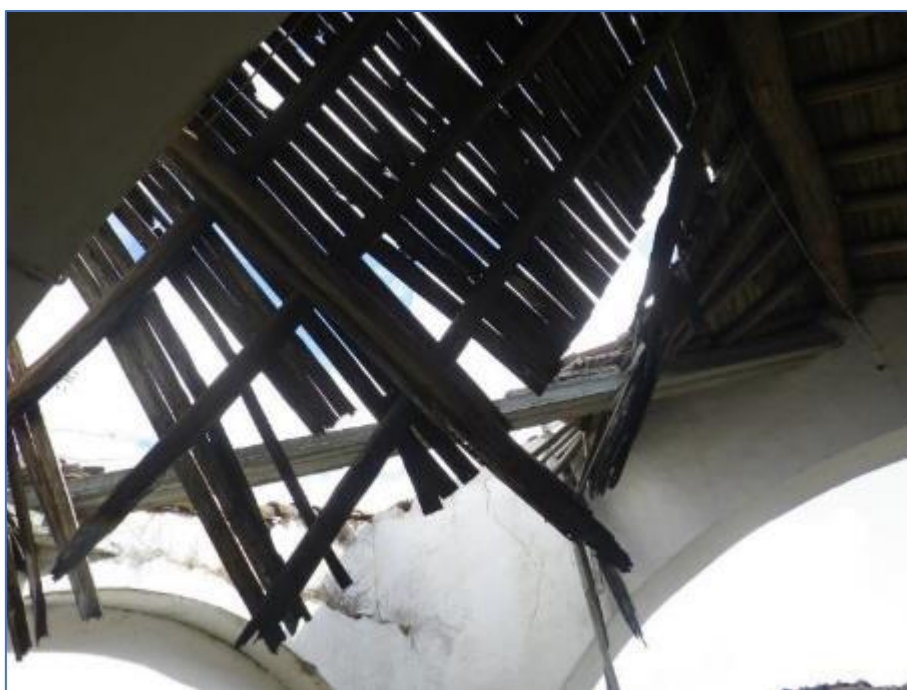
O piso resulta da colocação de uma argamassa sobre a calçada pré-existente que se estende pelo pátio e, as paredes do lado NE encostam ao muro da entrada, provocando, por exemplo, o tapume de uma das janelas existente, pelo que, este espaço será certamente uma ampliação da área do convento para acomodar uma área para animais (cavalariças e curral e um espaço habitacional – provavelmente para um caseiro).

**Figura 33** – Antigas cavaleriças, interior

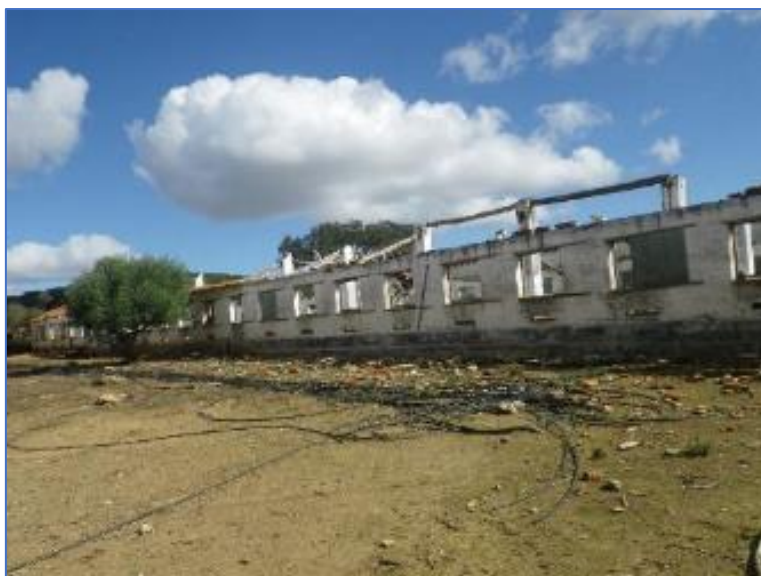
**Figura 36** – Pavilhão 1, em ruína

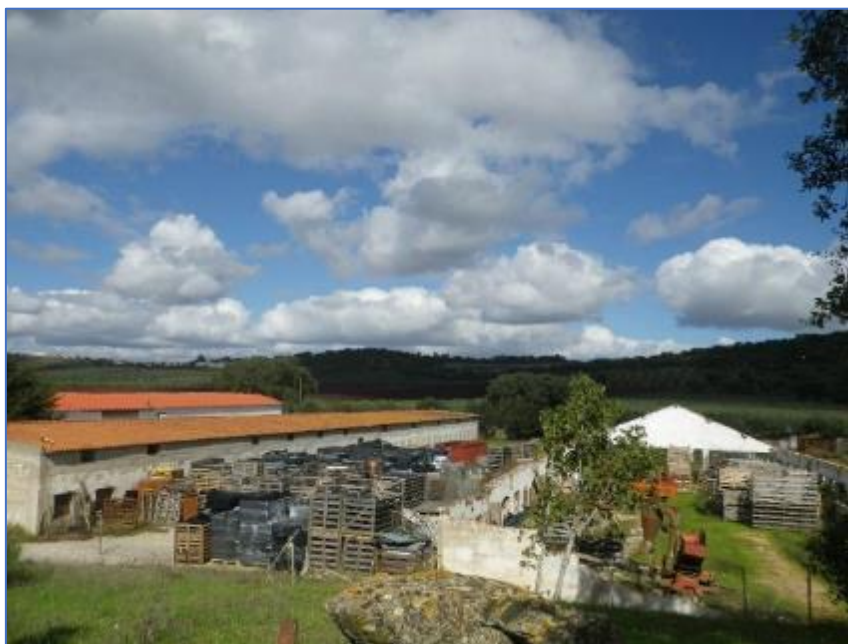
O pavilhão 4 é o que encontra mais degradado (Figura 39), restando do apenas as paredes laterais. O espaço interior apresenta depósitos de entulhos, lixo e materiais diversos.

**Figura 39** – Vista geral do Pavilhão 4

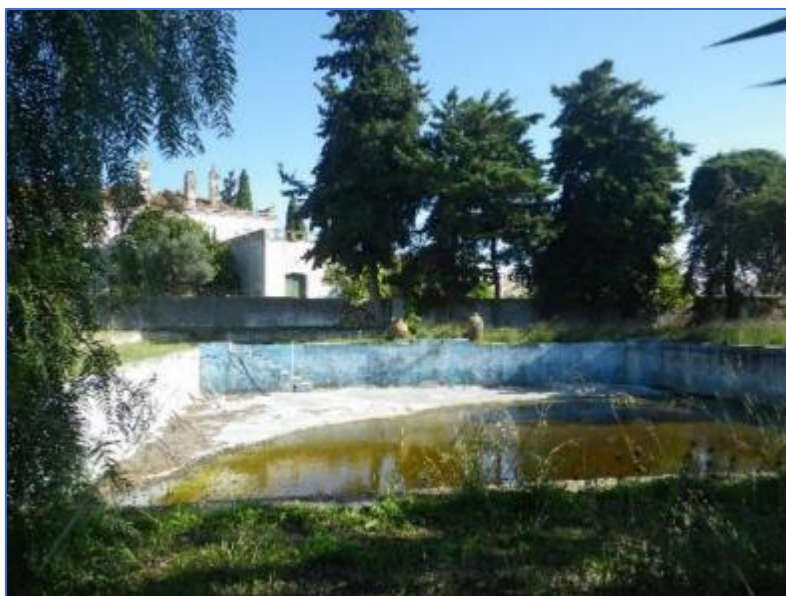
O Tanque encontra-se rebocado a cimento e pintura a azul, no interior. Possui visíveis tubagens e torneiras em metal, O elemento de maior valor patrimonial (a conservar) é a bica de mármore colocada sensivelmente a meio, na parede Norte. Do lado Oeste possui escadas que permitem acesso ao interior.

**Figura 41** – Vista do Tanque
