# Relatório de Conformidade Ambiental do Projecto de Execução da Ponte do Outeiro

## Relatório Técnico

**IMA 36.04-04/34**

Setembro 2004

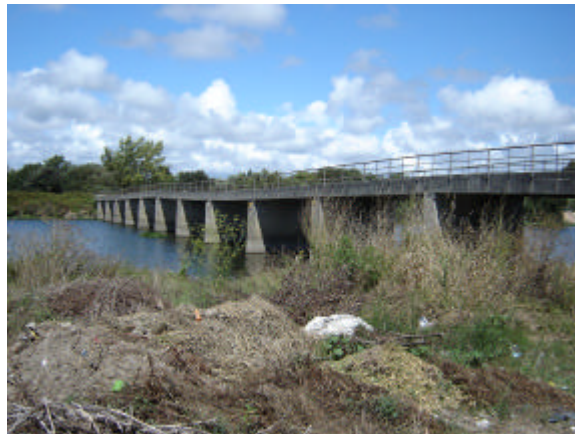
Esta ponte, devido às grandes cheias do Vouga registadas no Inverno de 2000/2001, tornou-se bastante insegura uma vez que alguns pilares cederam, tendo o Governo Civil, por questões de segurança, interditado o uso da ponte.

Figura 2.2 – Vista da antiga ponte do Outeiro

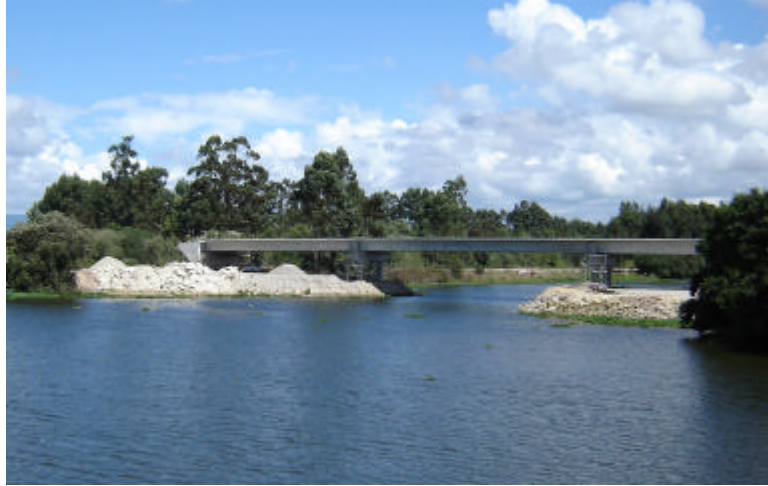
Em Agosto de 2004, o tabuleiro da ponte estava praticamente terminado, faltando apenas os acessos a ambas as margens (Figura 2.3).

Figura 2.3 – Vista da nova ponte do Outeiro
