**IP8 - BALEIZÃO / VILA VERDE DE
FICALHO (FRONTEIRA)**

PROJECTO DE EXECUÇÃO

ESTUDO DE IMPACTE AMBIENTAL

ADITAMENTO

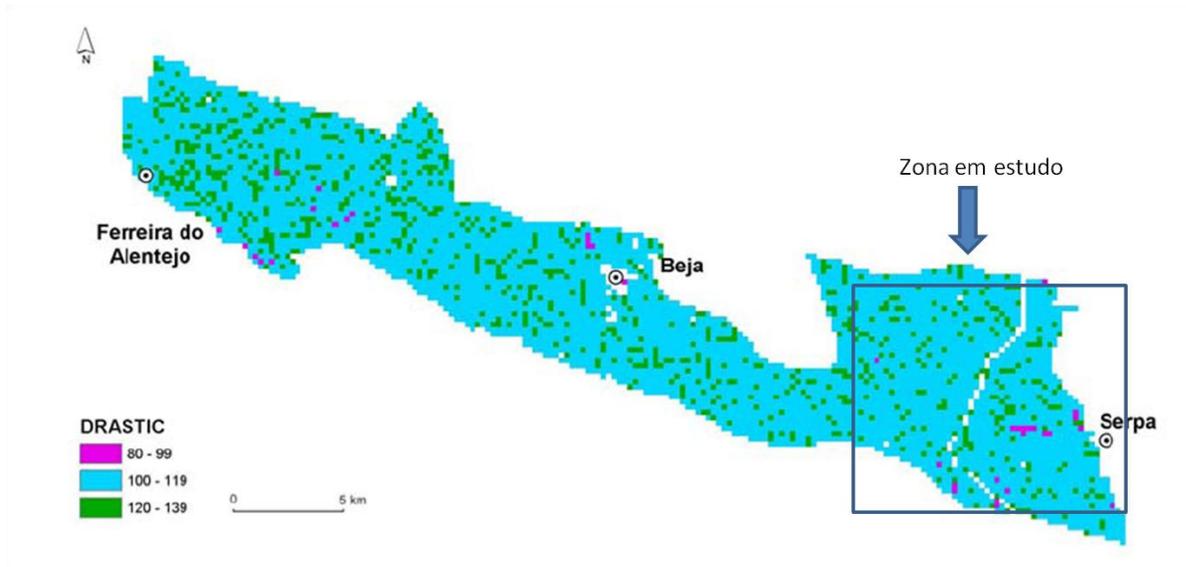
Figura 1 – Mapa do Índice DRASTIC para o Sistema Aquífero dos Gabros de Beja (adaptado de Paralta et al., 2005).

Deste modo, pode considerar-se que o Sistema Aquífero dos Gabros de Beja apresenta, de um modo geral, inclusive na zona intersectada pelo corredor em estudo, uma vulnerabilidade à poluição Alta, segundo os Índices EPPNA e IS, para a parte porosa, e uma vulnerabilidade Baixa a Variável, Índices DRASTIC e EPPNA, para a parte fracturada/fissurada, subjacente à parte porosa.

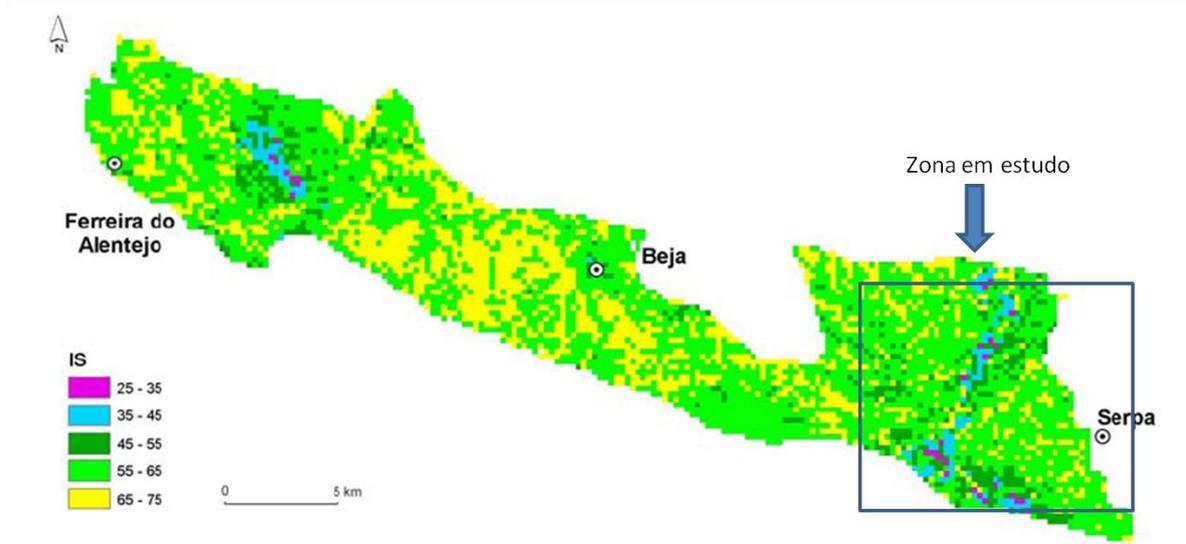
Figura 2 – Mapa do Índice de Susceptibilidade para o Sistema Aquífero dos Gabros de Beja (adaptado de Paralta et al., 2005).

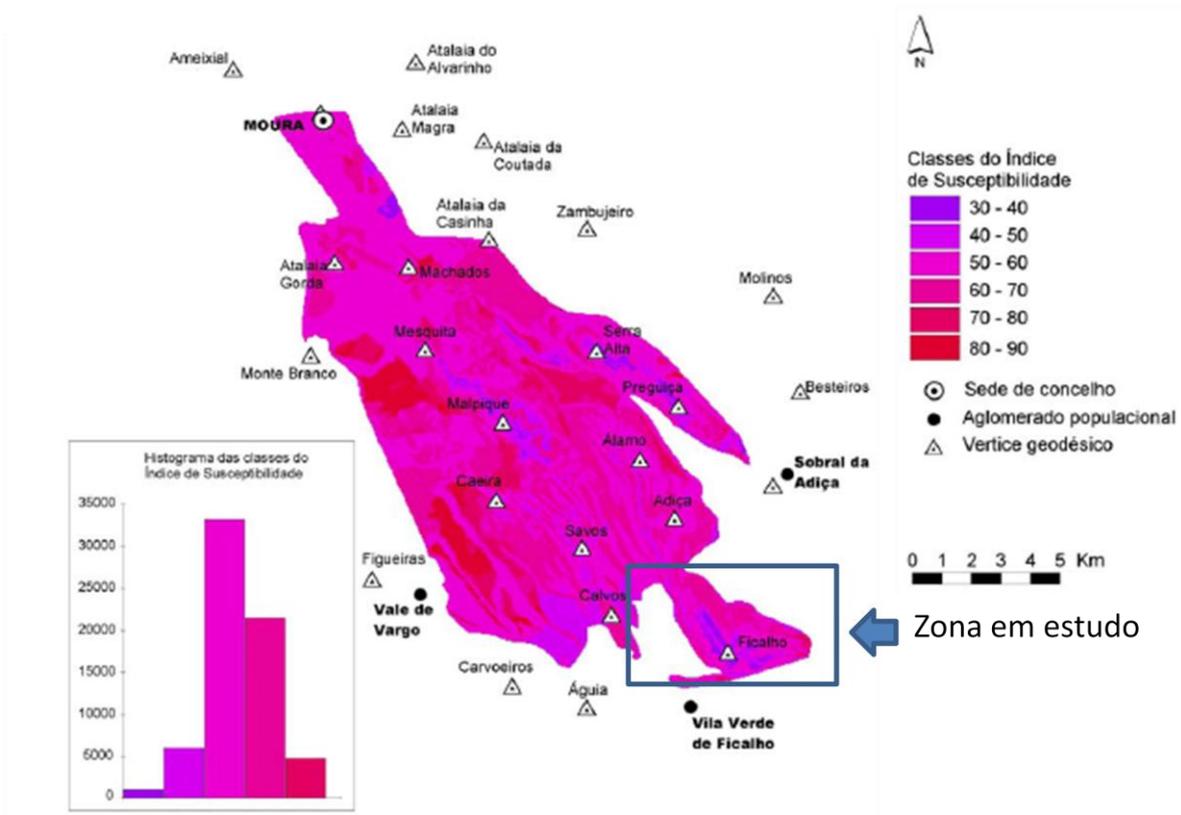
Figura 3 – Mapa do Índice de Susceptibilidade para o Sistema Aquífero de Moura Ficalho (adaptado de ERHSA, 2001).

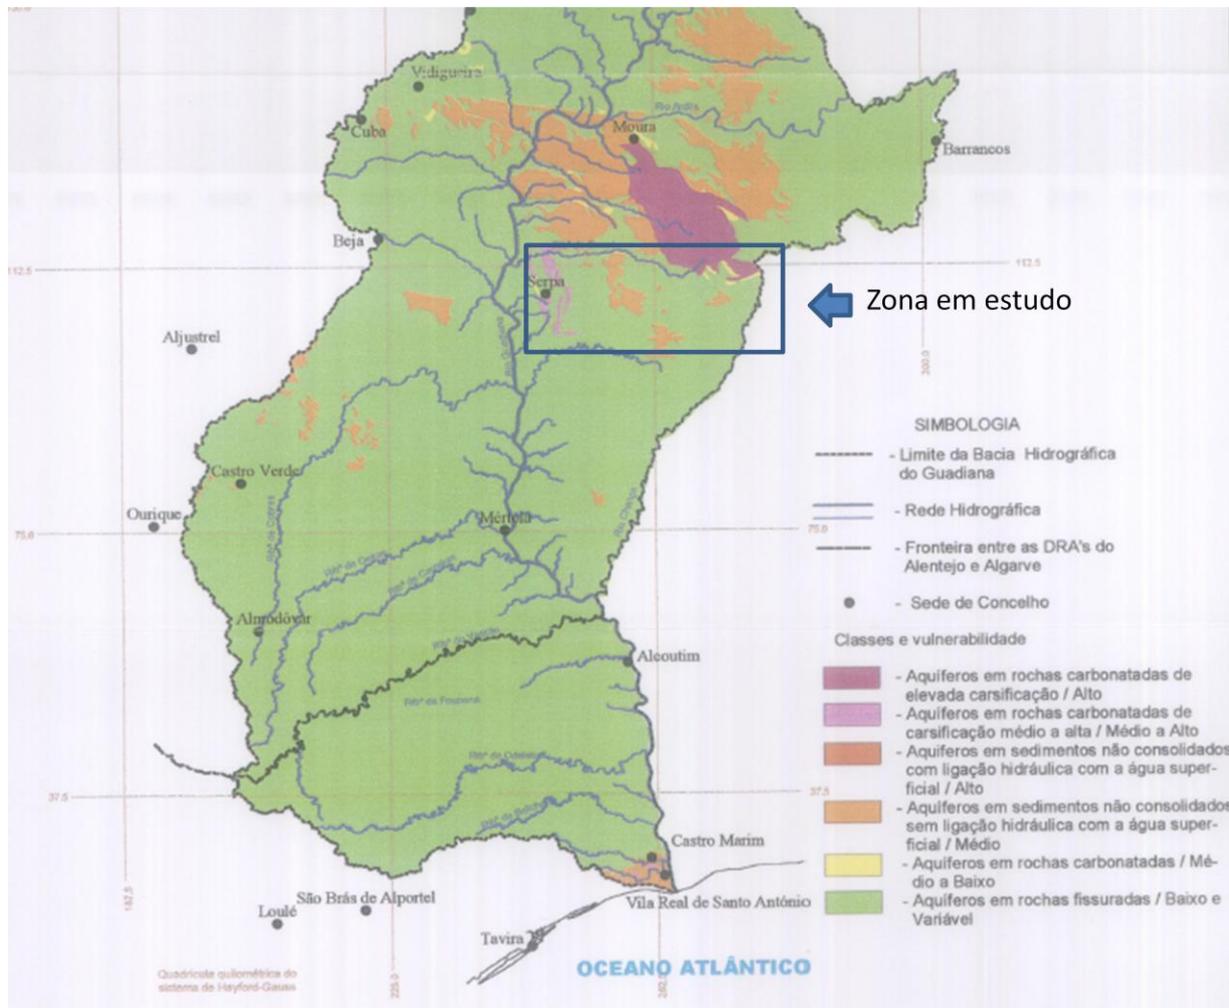
Figura 4 – Mapa do Índice de EPPNA para o Sistema Aquífero de Moura-Ficalho e restante corredor em estudo (adaptado de INAG, 2000).

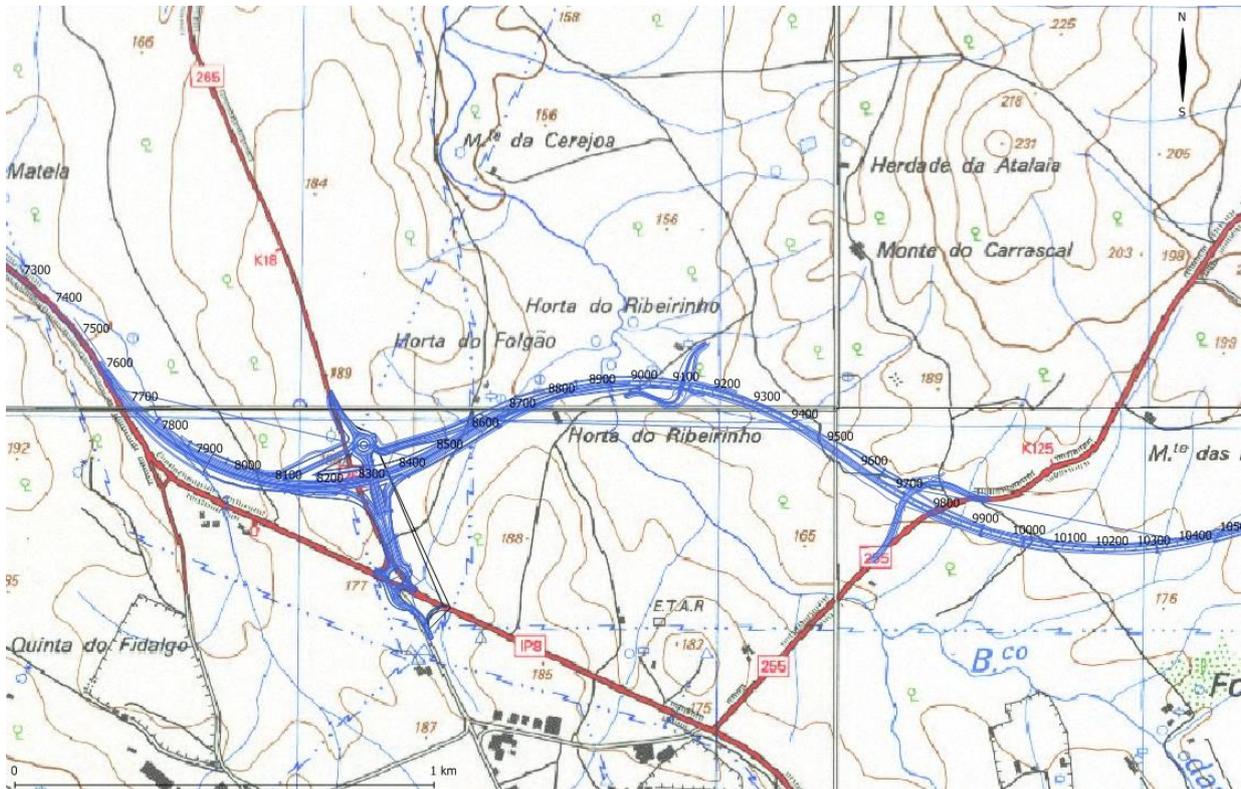
Figura 6 – Atravessamento do IP8 pela EN255 e EN265 junto a Serpa

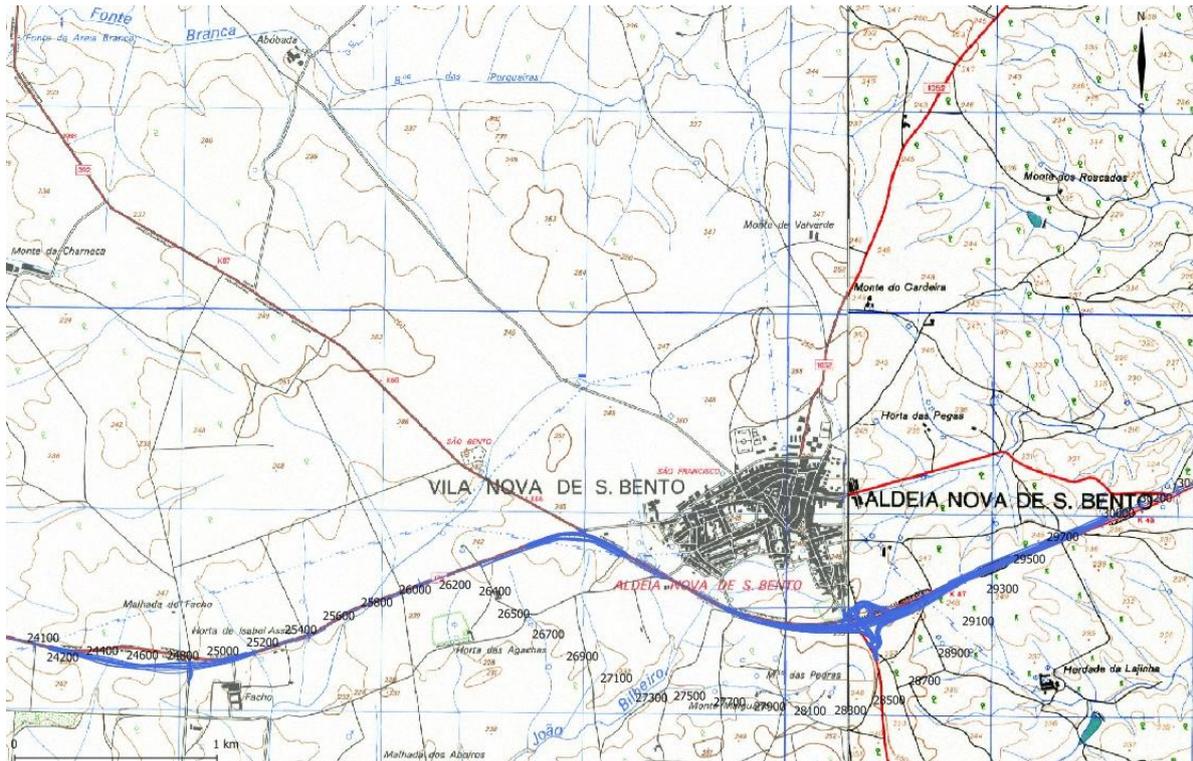
Figura 7 – Atravessamento do IP8 pela EN392 e EM1052 junto a Vila Nova de São Bento (s/escala)

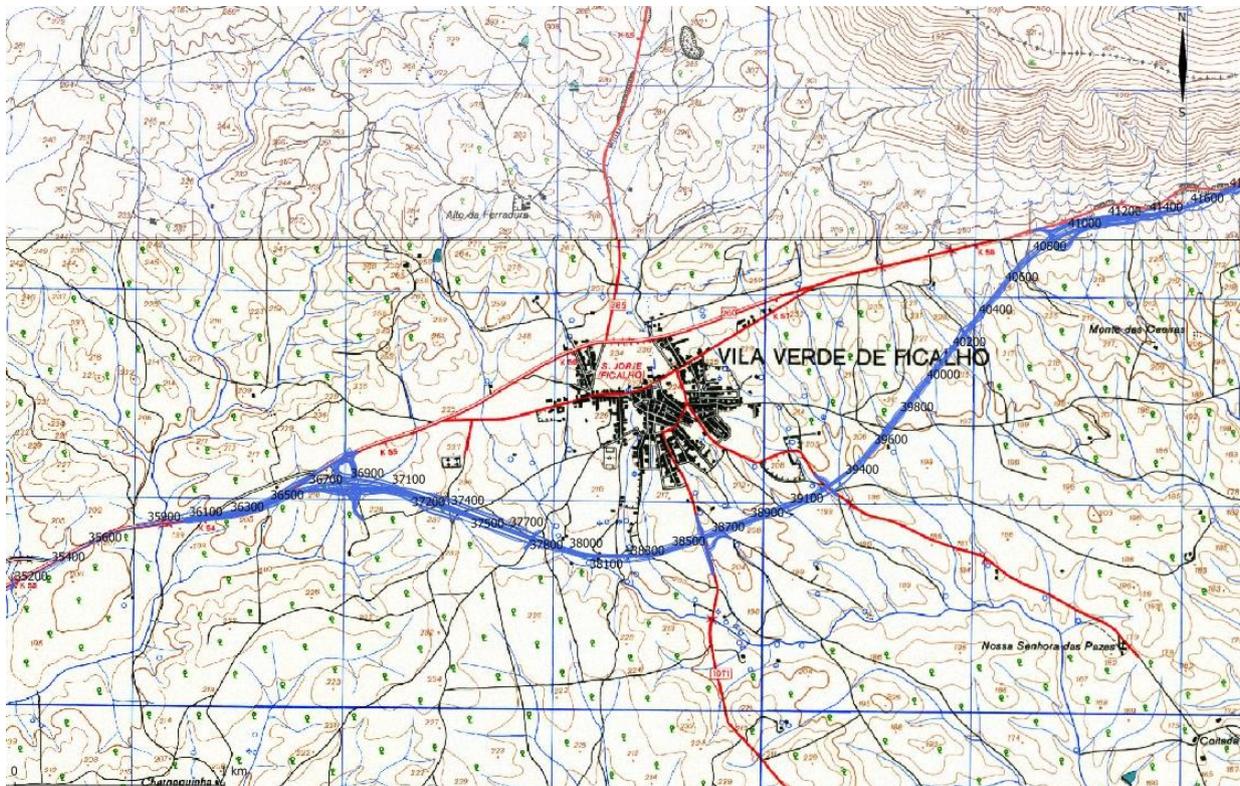
Figura 8 – Atravessamento do IP8 pela EN385 e EM1071 (s/escala)

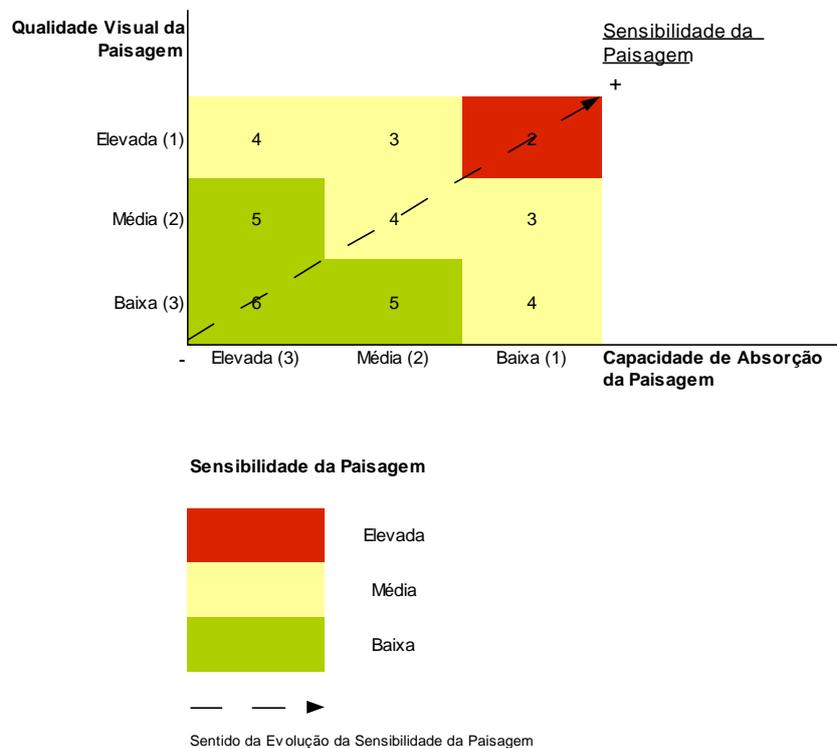
Figura 9 – Critérios de Definição das Classes de Sensibilidade da Paisagem

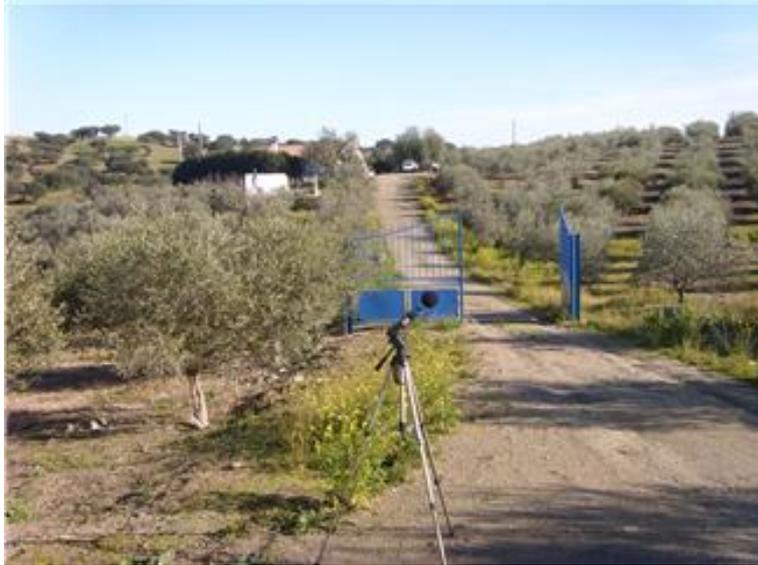
Foto 1 - Olival ao Km 5+000. O traçado desenvolve-se sobre a actual plataforma do IP8

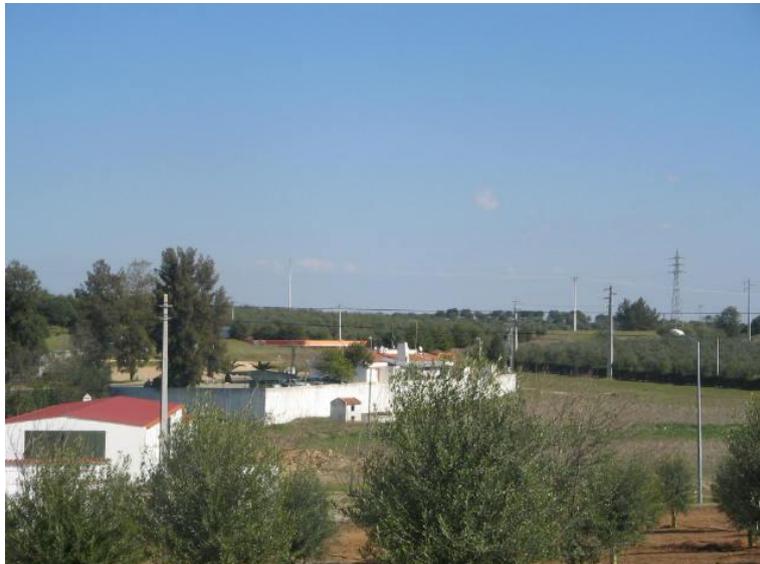
Foto 2 - Proximidade do km 8+000, ao fundo após Olival, início da Variante de Serpa e local de desenvolvimento do Nó de Serpa Norte

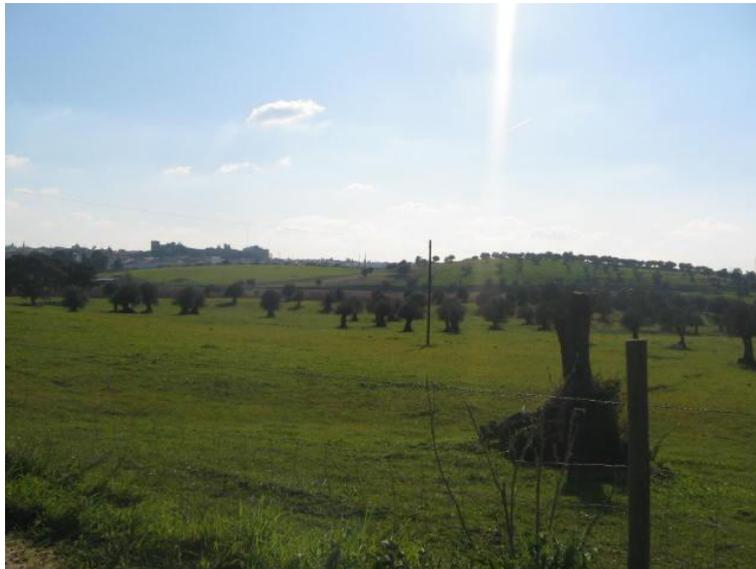
Foto 3 - Proximidade do km 9+000 da Variante de Serpa. Ao fundo o aglomerado de Serpa

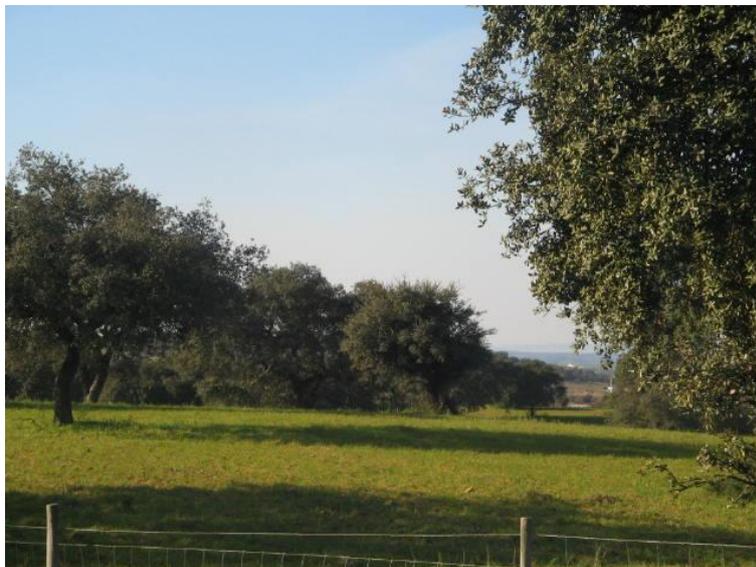
Foto 4 - Proximidade do km 9+700 da Variante de Serpa. Desenvolvimento em área de montado de sobreiro.

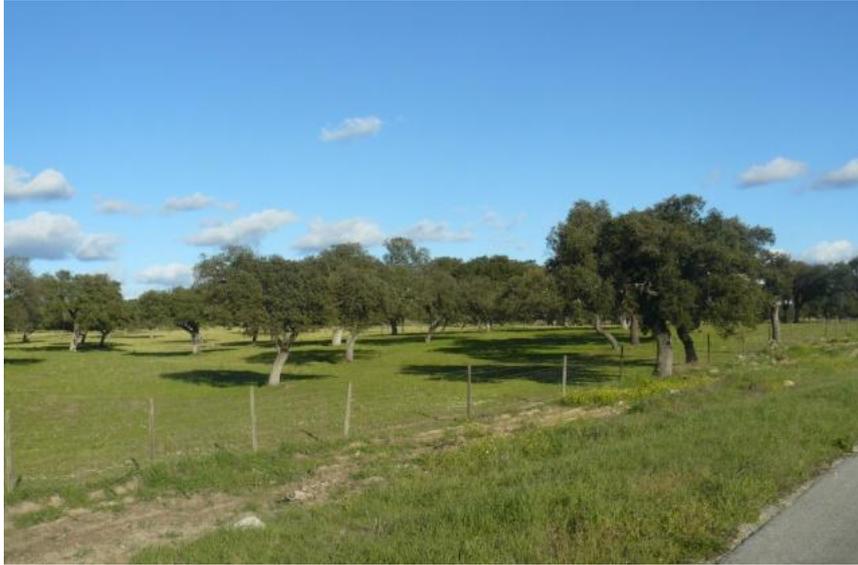
Foto 5 - Local de atravessamento do troço final da Variante a Serpa, próximo do km 14+000 (proximidade do Nó de Serpa Sul). Montado de Sobreiro.

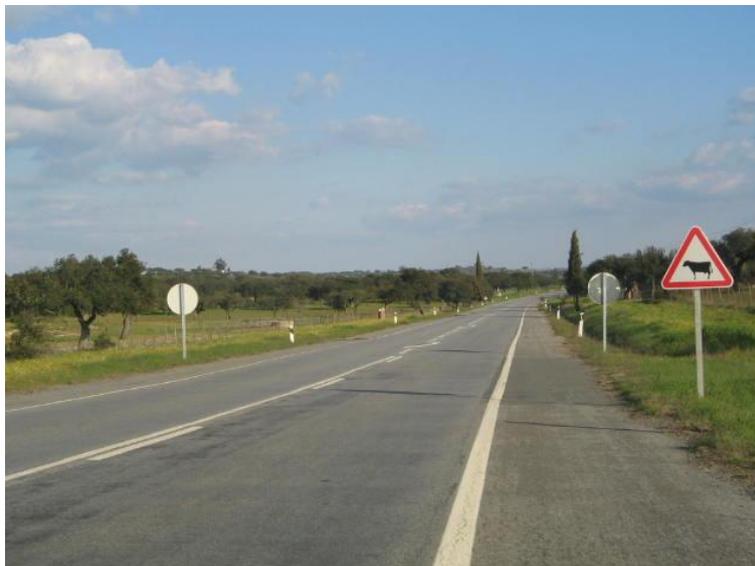
Foto 6 - Proximidade do km 18+000. O traçado acompanha a plataforma do IP8. Montado de Sobreiro e arvenses.

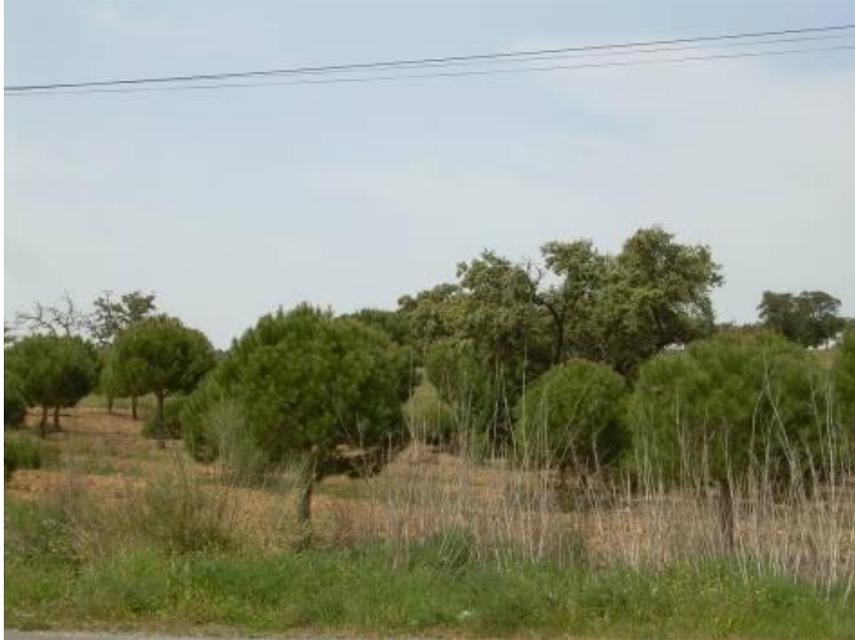
Foto 7 - Proximidade do km 19+000. Proximidade da Herdade do Sobral. O traçado desenvolve-se sobre a actual plataforma do IP8.

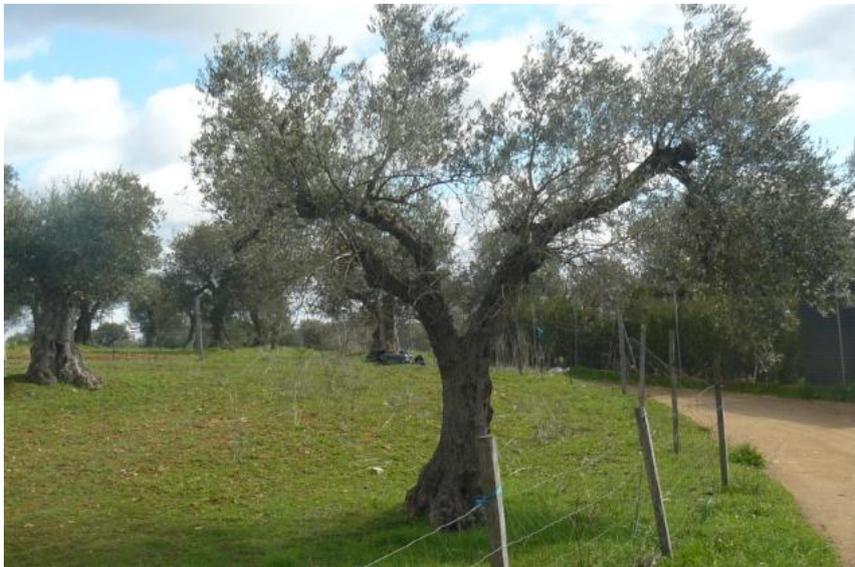
Foto 8 - Olival ao Km 21+000. Local onde se desenvolve o Nó de Aldeia do Pinto

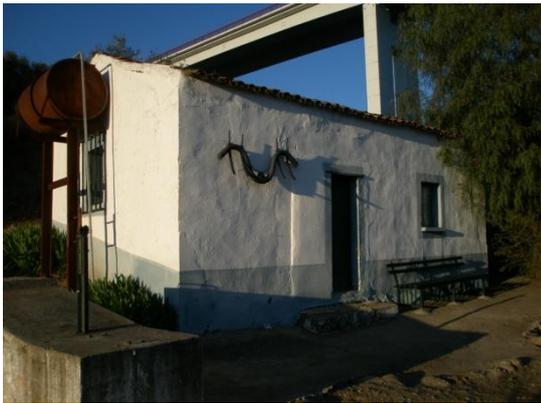
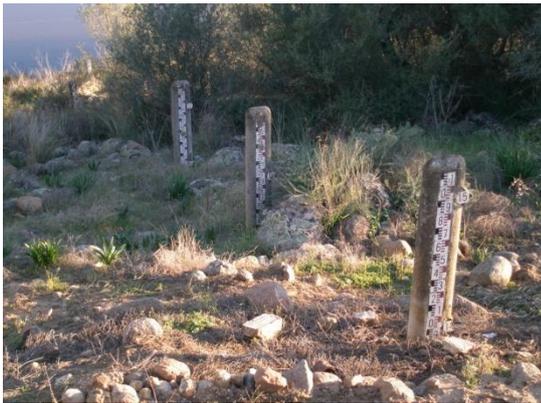
Identificação					
N.º Inventário: 04		Designação: Ponte Ferroviária do Guadiana			
Localização					
Distrito: Beja		Concelho: Serpa		Freguesia: Santa Maria	
Lugar/Topónimo: Ponte de Serpa		Coordenadas (UTM): M 618440/P 4204840		C.M.P.: 522	
Acesso: IP8 Viaduto do Guadiana.				Altitude: 100m	
Caracterização					
Categoria: Arquitectónico		Tipologia: Ponte		Cronologia: Contemporânea	
Descrição: Ponte Ferroviária, com os pilares em pedra, estrutura em metal, presença ainda dos carris. Encontra-se desactivada.					
Estado de Conservação: Mau				Uso do Solo: Outros	
Classificação/Protecção/Inventariação: -					
Bibliografia: -					
Importância Patrimonial					
Enquadramento Paisagístico: 4		Conservação: 1	Dimensão: 5	Singularidade: 5	Valor Científico: 3
Significado Histórico: 1		Usufruto Social: 0		Total: 11.2 (Médio) - C	
Fotografias
