# ESTUDO DE IMPACTE AMBIENTAL

## ADENDA

### PEDREIRA NOSSA SENHORA DA GRAÇA

#### GRANIBASTO – GRANITOS DE BASTO, LDA

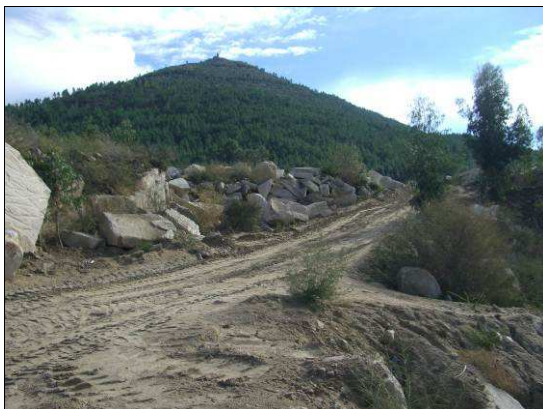
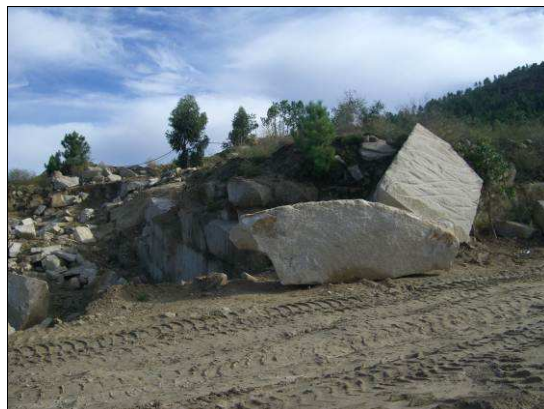
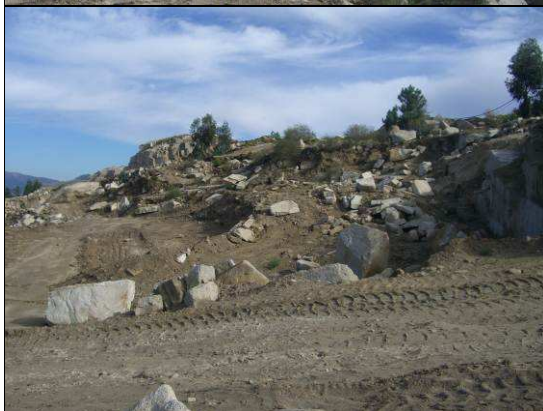
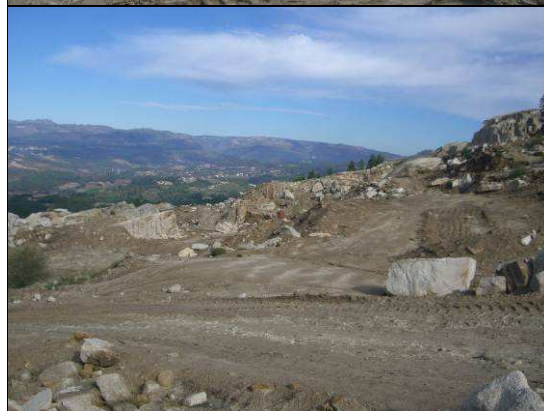
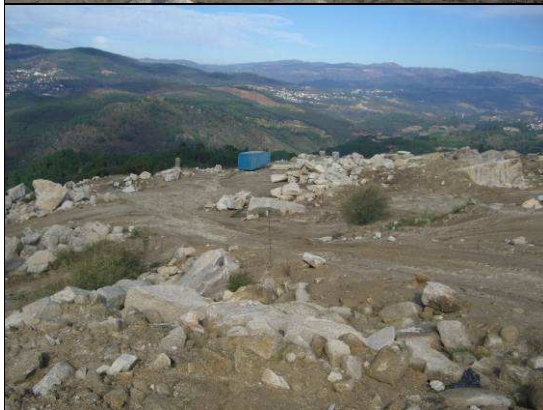
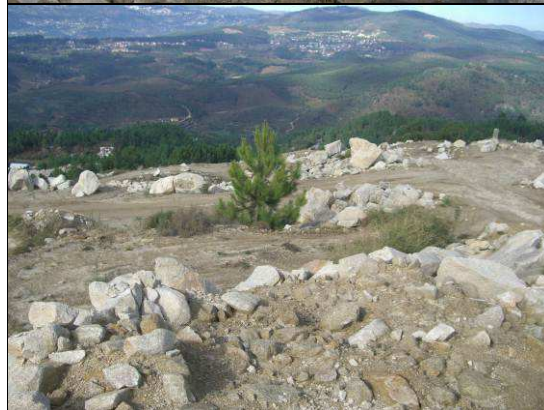
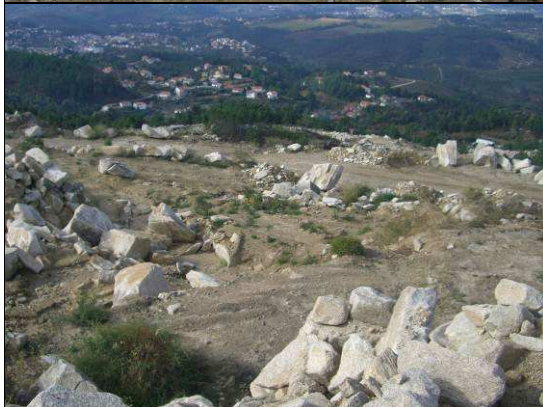
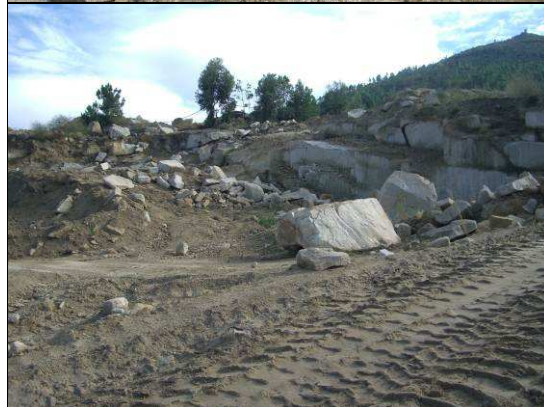
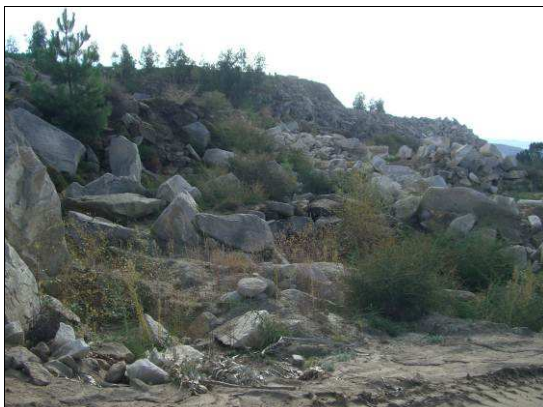
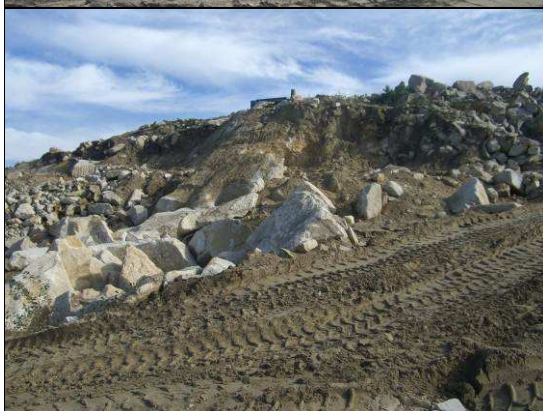
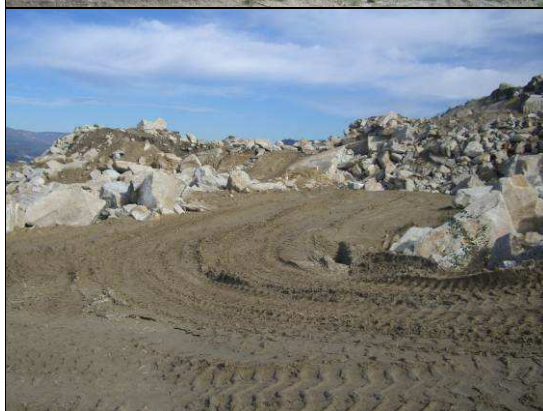
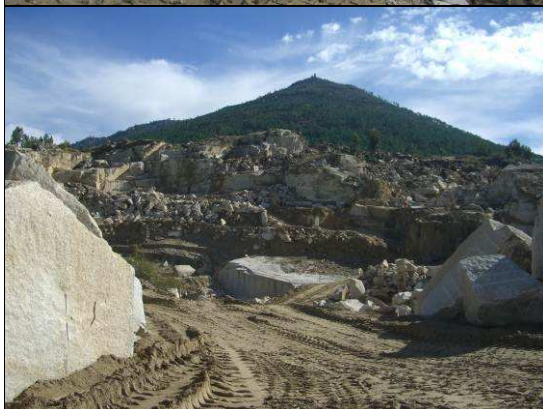
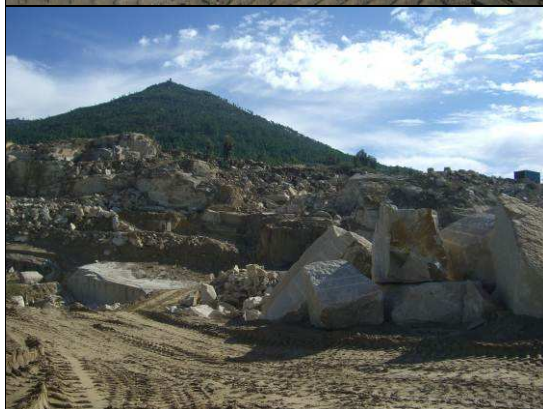
Conjunto de figuras 1.5: A área em estudo encontra-se em grande parte desnudada, resultante da actividade extractiva.

Refira-se que a prospeção teve em consideração a área em grande parte desnudada da exploração (Conjunto de figuras 1.3 e 1.4), pelo que se caracterizou grandes unidades de vegetação na área de enquadramento da mesma, na área aproximada à constante na Carta 67.

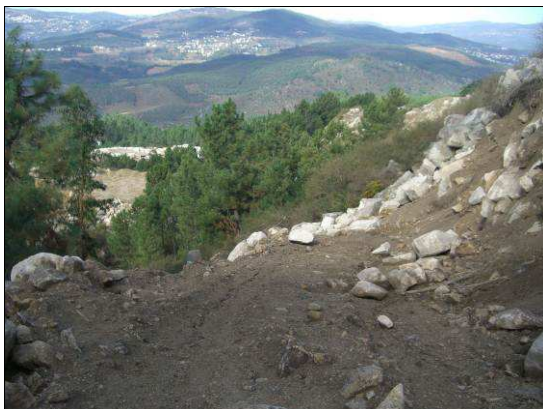
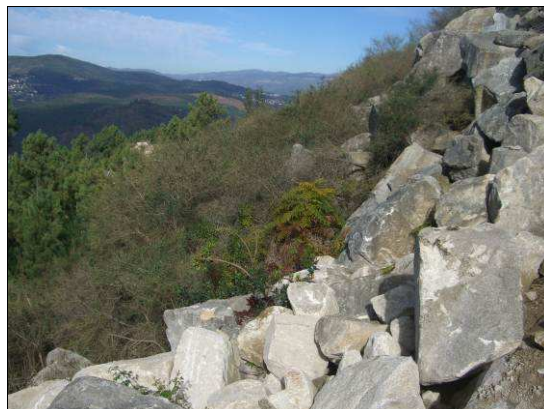
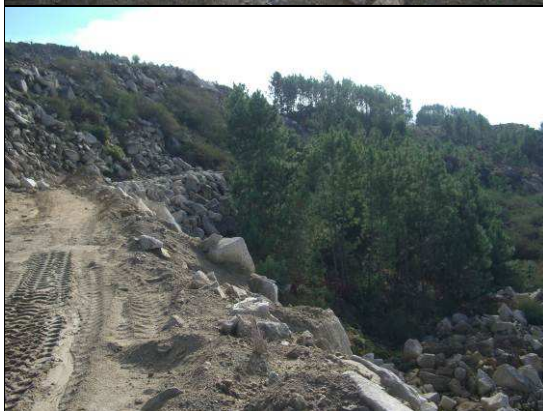
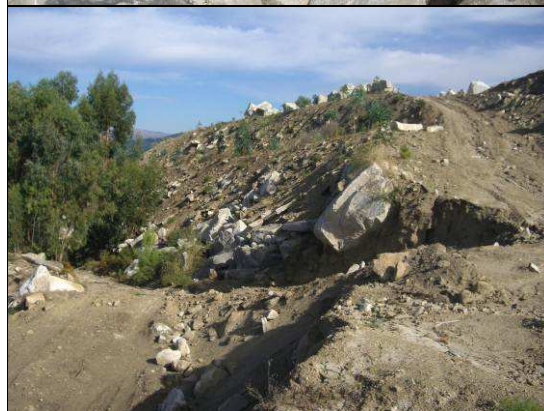
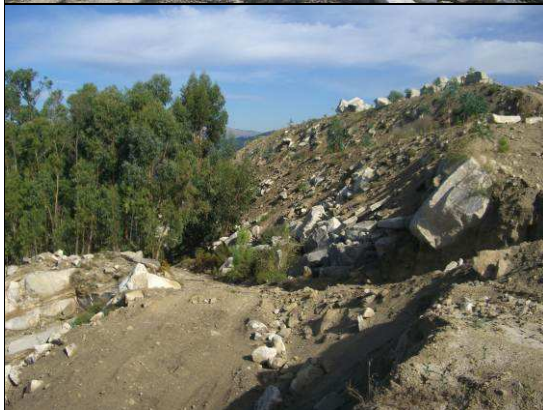
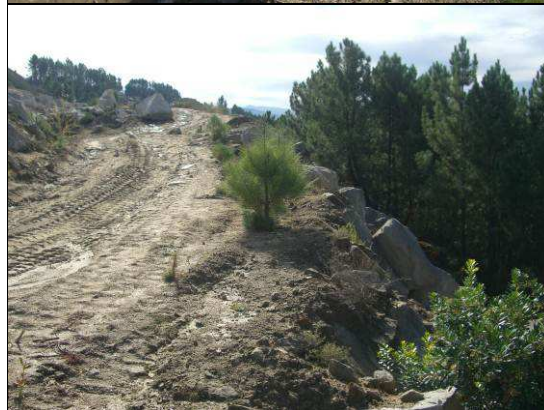
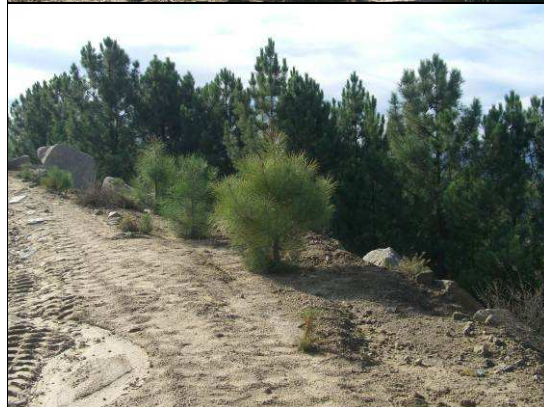
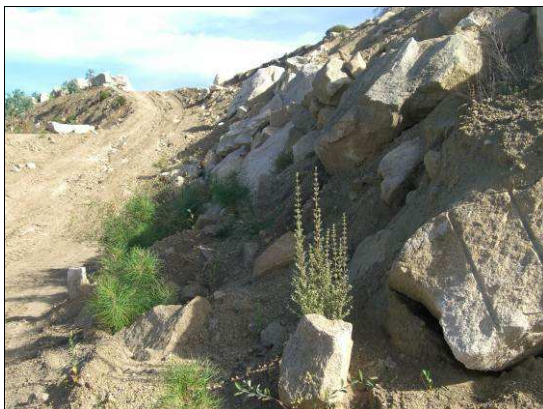
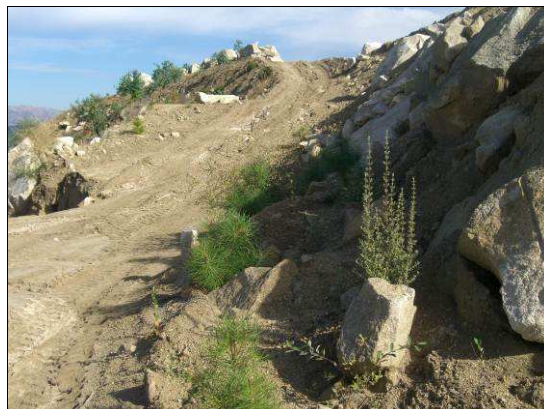
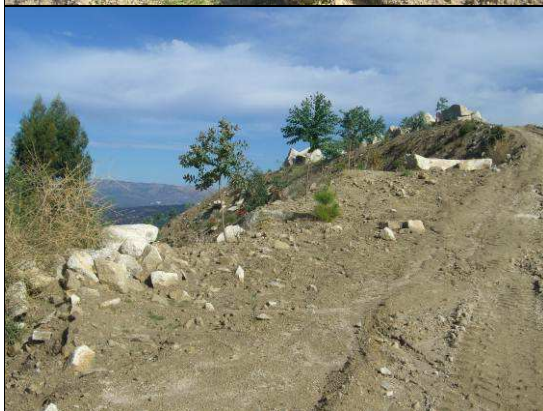
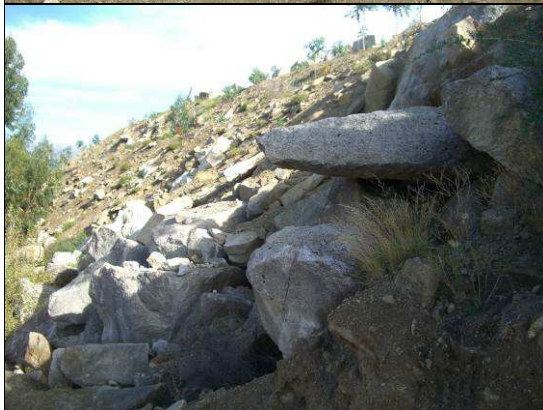
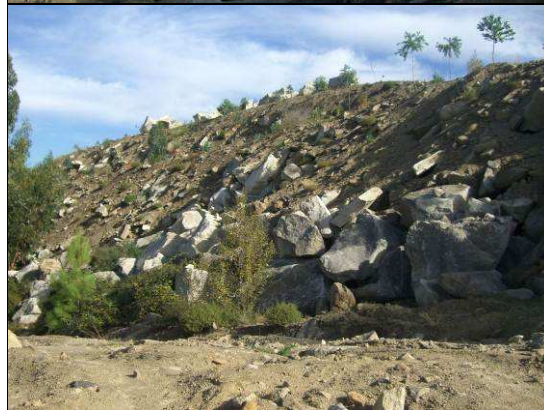
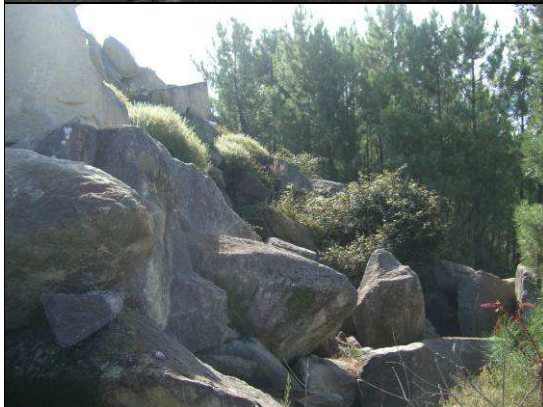
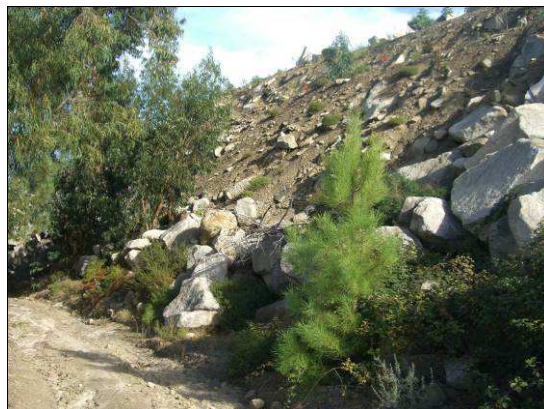
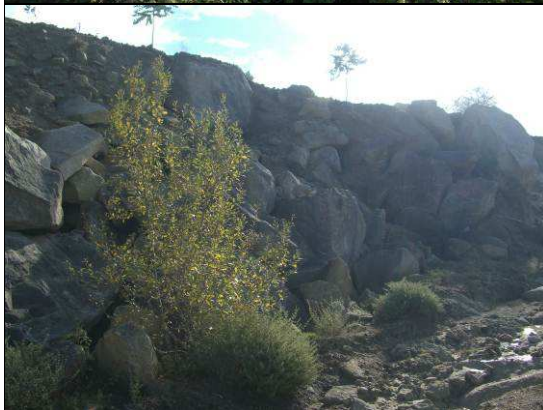
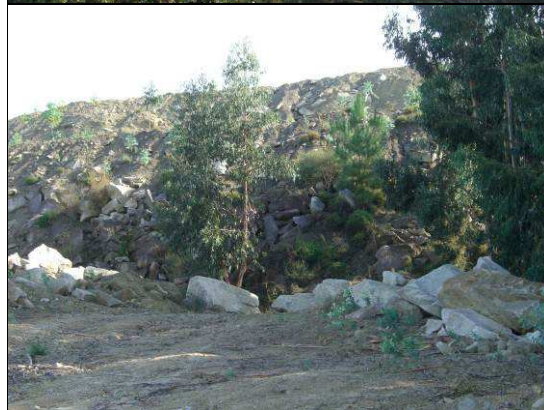
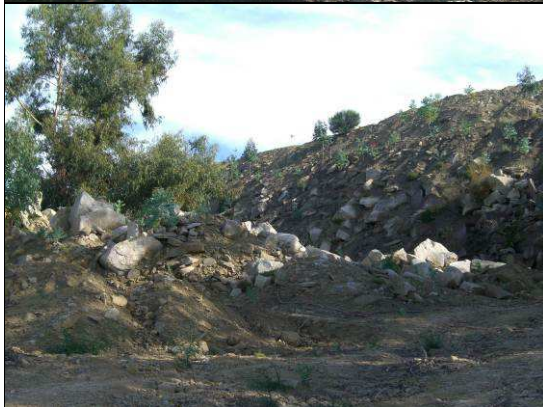
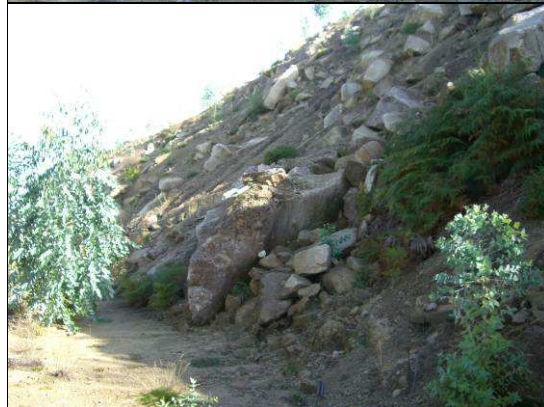
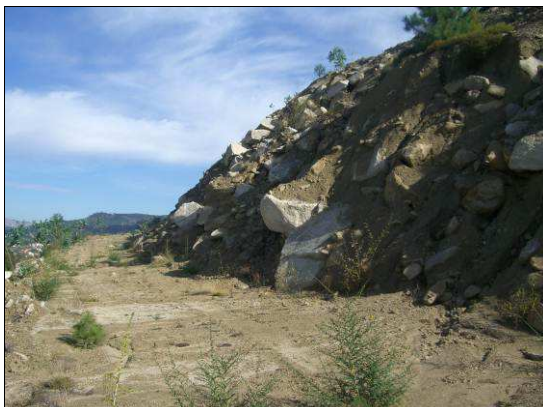
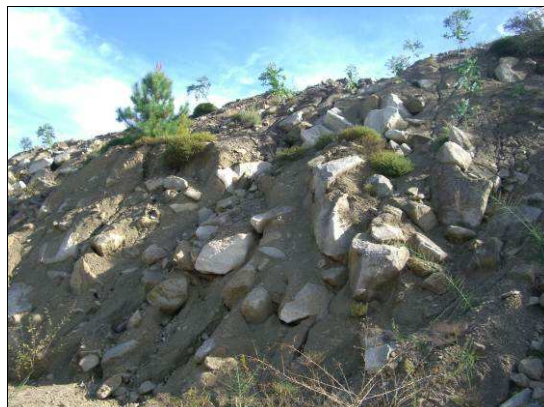
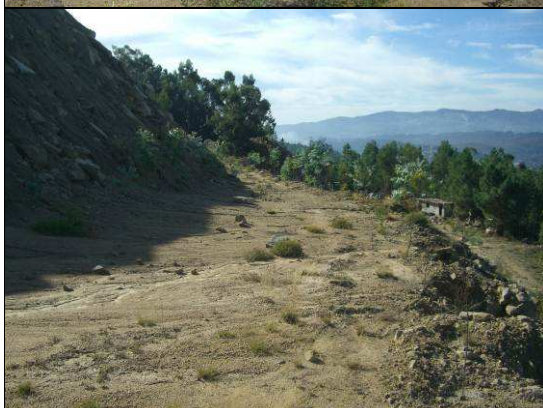
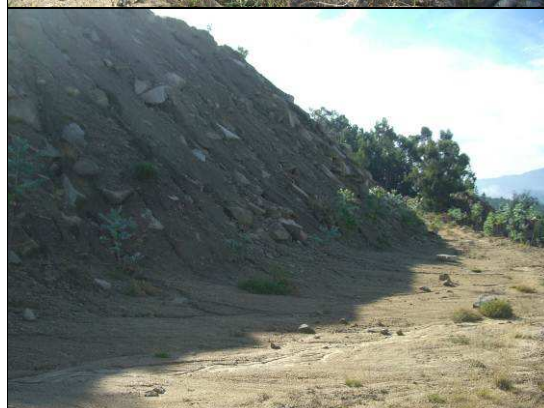
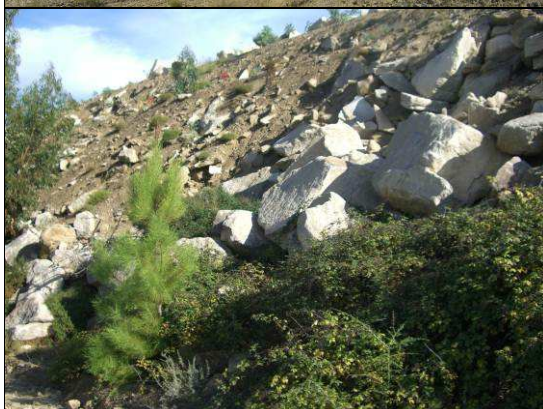
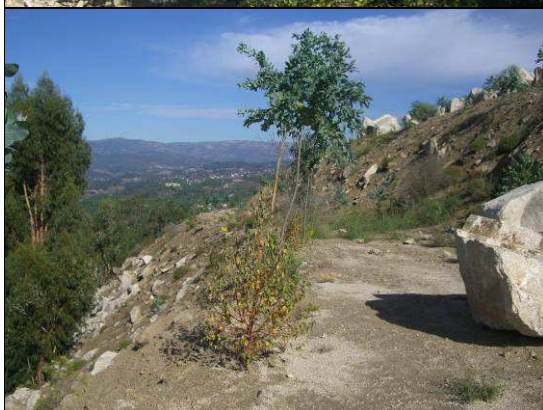
Conjunto de figuras 1.8.: Escombreiras em recuperação paisagística com cortina arbórea.

Refira-se ainda que o local em estudo tem já área de escombeiras em recuperação paisagística com cortina arbórea (Carta 68; Conjunto de figuras 1.8).

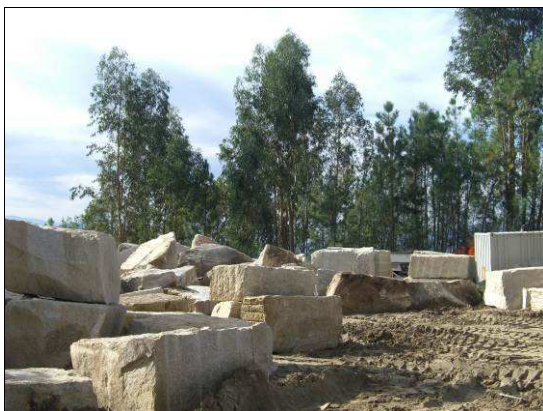
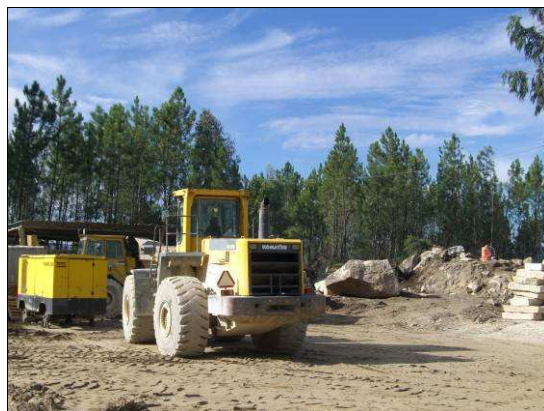
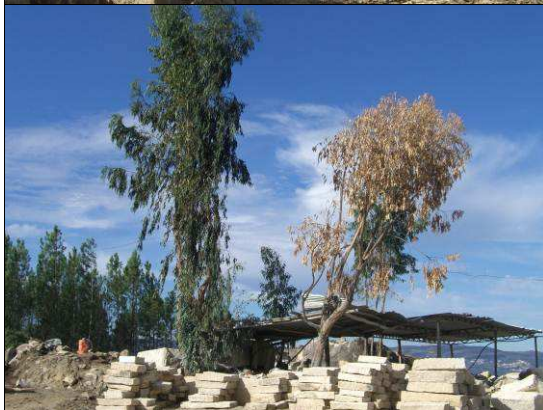
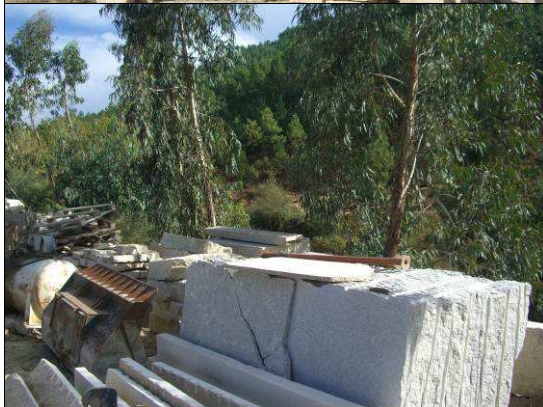
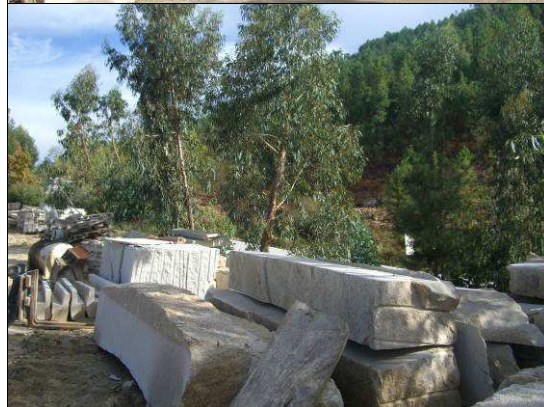
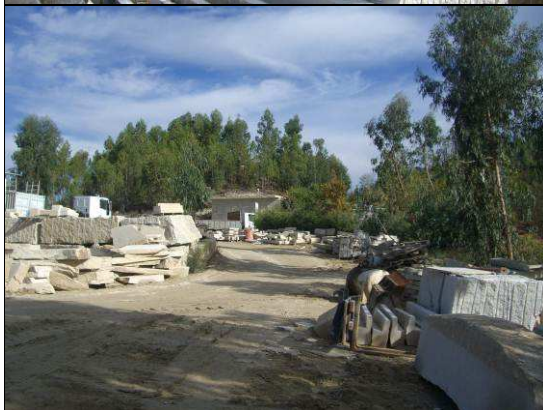
Conjunto de figuras 1.9.: Fotografias demonstrativas da existência de pinhal permeado com eucaliptal na exploração e envolvente, bem como vegetação arbustiva baixa (matos de urze e tojo baixos). As manchas de pinhal permeado com eucaliptos encontram-se representadas na Carta 68.

No interior da exploração apenas se encontram resquícios dos tipos de vegetação aí representados, tais como o Pinhal (apenas alguns indivíduos), permeado por eucaliptal (essencialmente resultantes de regeneração por rebentamento), sendo a restante área essencialmente constituída por comunidades de microcaméfitos de depósitos de cascalho, instáveis devido à actividade extractiva, bem como alguns indivíduos de urze e tojo baixos, indicadores também da ocupação anterior por pinhais (em permeio com eucaliptos) e matos de urze e tojo baixos.

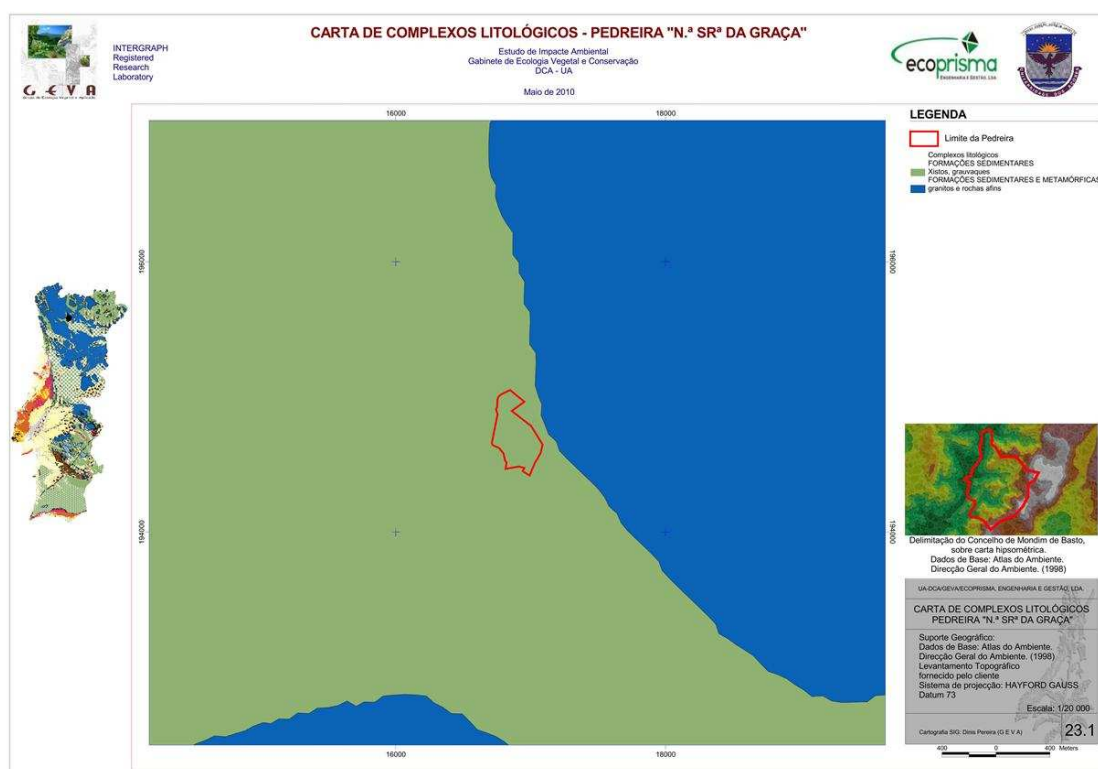
Após georreferenciação de cartografia de complexos litológicos relativos a Portugal continental proveniente do Atlas do Ambiente (2005), conclui-se que a exploração se encontra em mancha com formações sedimentares de Xistos, Grauvaques, próxima de formações sedimentares e metamórficas de granitos e rochas afins (Figuras 1.13 e 1.14, correspondentes às Cartas 23.1 e 23.2, em ANEXOS 1).

Figuras 1.13 e 1.14: Carta de Complexos Litológicos da área envolvente à exploração – **VER ANEXOS 1**

No entanto, devido à escala da cartografia do Atlas do Ambiente, pode-se dizer que a exploração se encontra numa zona de transição entre as duas formações sedimentares e metamórfica, algo verificável com conhecimento de campo.
