CONCESSÃO DE EXPLORAÇÃO "MAIORGA-CÓS"

ESTUDO DE IMPACTE AMBIENTAL

Aditamento

CONCESSÃO DE EXPLORAÇÃO DE CAULINO DENOMINADA "MAIORGA-CÓS"

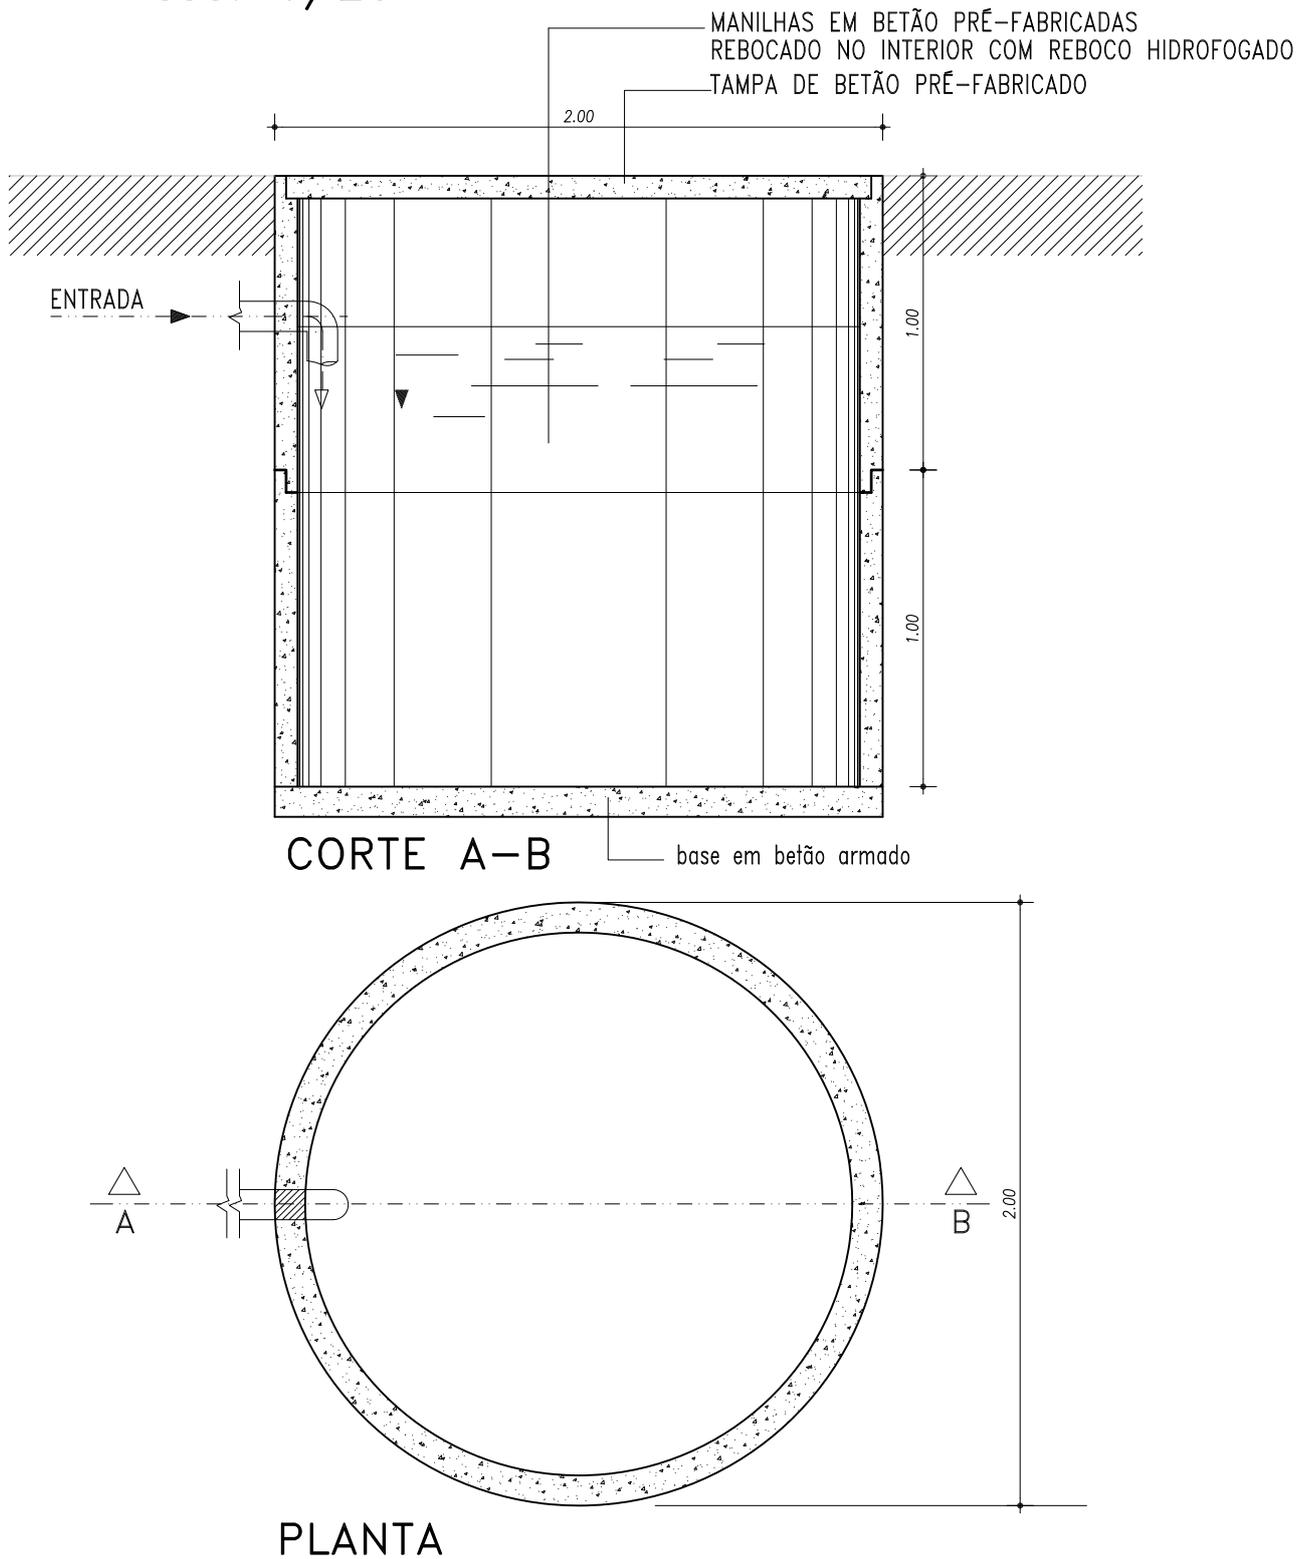
Figura A1 - pormenor da fossa septica estanque
esc. 1/20

c) Os efluentes resultantes da drenagem das águas residuais provenientes das instalações sociais e sanitárias serão descarregados numa fossa séptica estanque, dimensionada de acordo com o número de utilizadores (características e dimensões na **Figura A1**), não havendo portanto lugar a qualquer tipo de descargas para terrenos envolventes e/ou linhas de água. Quando o enchimento da fossa séptica se encontra próximo da capacidade máxima de armazenagem da mesma (a cerca de 80%), ela é alvo de esvaziamento por parte de entidade licenciada para o efeito, a qual efetua o transporte e a deposição destes efluentes domésticos na ETAR mais próxima. No presente, esse trabalho tem sido

Nº de pessoas	25	30	40	50	60	70	80	90	100
capacidade da fossa (m ³)	7	8	10	12	13	14	15	16	17

NOTA: Sempre que ultrapassada a capacidade da fossa, é solicitado o seu vazamento por uma empresa devidamente habilitada para transportar os resíduos para a ETAR mais próxima.

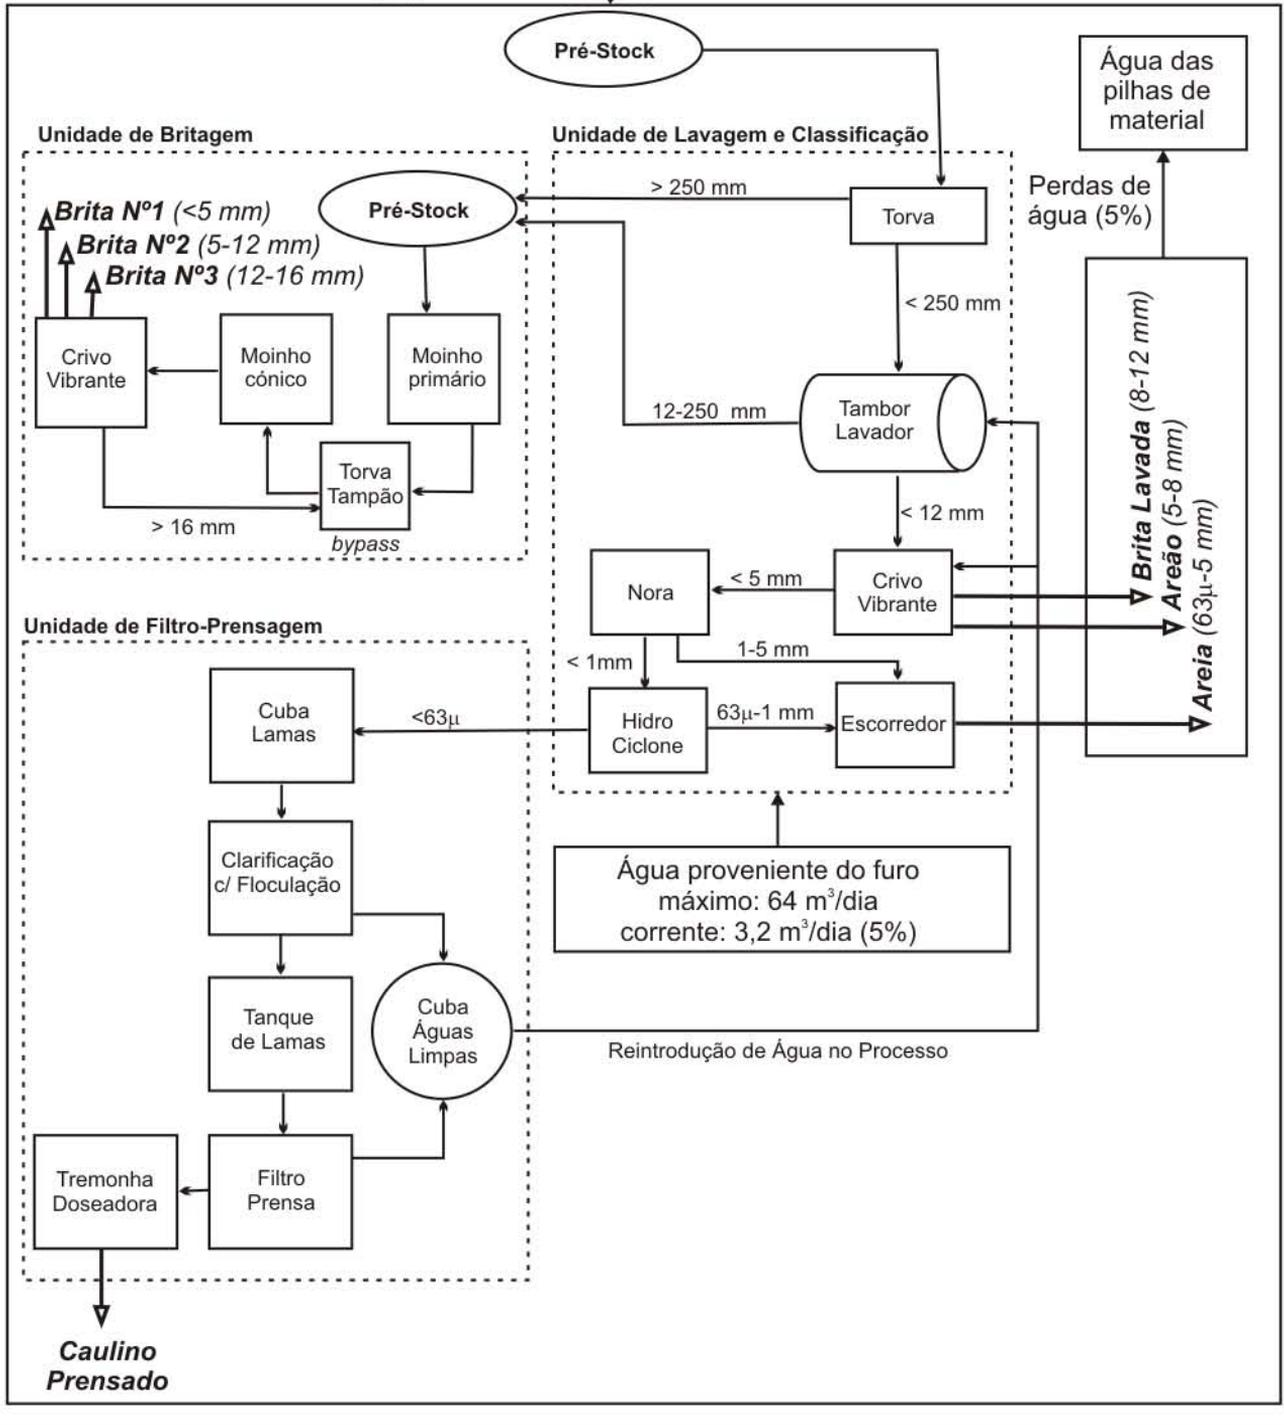
Figura 3.2 - Fluxograma do processo produtivo (reformulação).

CONCESSÃO MINEIRA "MAIORGA-CÓS"

Núcleos de Exploração

TRANSPORTE DO MATERIAL
GRESO-CONGLOMERÁTICO

Anexo Mineiro Projectado
(Unidades do Processo de Beneficiação)

e) O fluxograma do processo produtivo, com inclusão do sistema de circulação de água, apresenta-se na **Figura 3.2** (reformulada).

❖ *a unidade de lavagem*, que integra uma diversidade de componentes como sejam a torva de alimentação, os crivos devastador, classificador e escorredor, telas de alimentação e do sistema e de retirada de material para as pilhas de produto acabado (areias lavadas), clarificador, tanques de águas limpas, cabine de comandos e posto de transformação; e onde se procede ao processamento / beneficiação da formação produtiva por via húmida (lavagem) de modo a produzir areias com aplicação na indústria da construção civil e obras públicas;

- ❖ a unidade de britagem, que também integra diversos componentes como sejam a torva de alimentação, os moinhos o crivo classificador e as telas de alimentação do sistema e de retirada de material para as pilhas de produto acabado (britas classificadas); e onde se procede ao processamento / beneficiação da formação produtiva por via seca (moagem e crivagem) de modo a produzir britas com aplicação na indústria da construção civil e obras públicas;

- ❖ a unidade de filtro-prensagem, composta essencialmente pelos tanques de caulino em homogeneização, pelas bombas de enchimento dos filtros prensa, grupo de filtros-prensa e pelo pavilhão de armazenamento do caulino lavado, onde se procede à extração da água das lamas da lavagem das areias de modo a obter caulino com aplicação na indústria da cerâmica de acabamento;

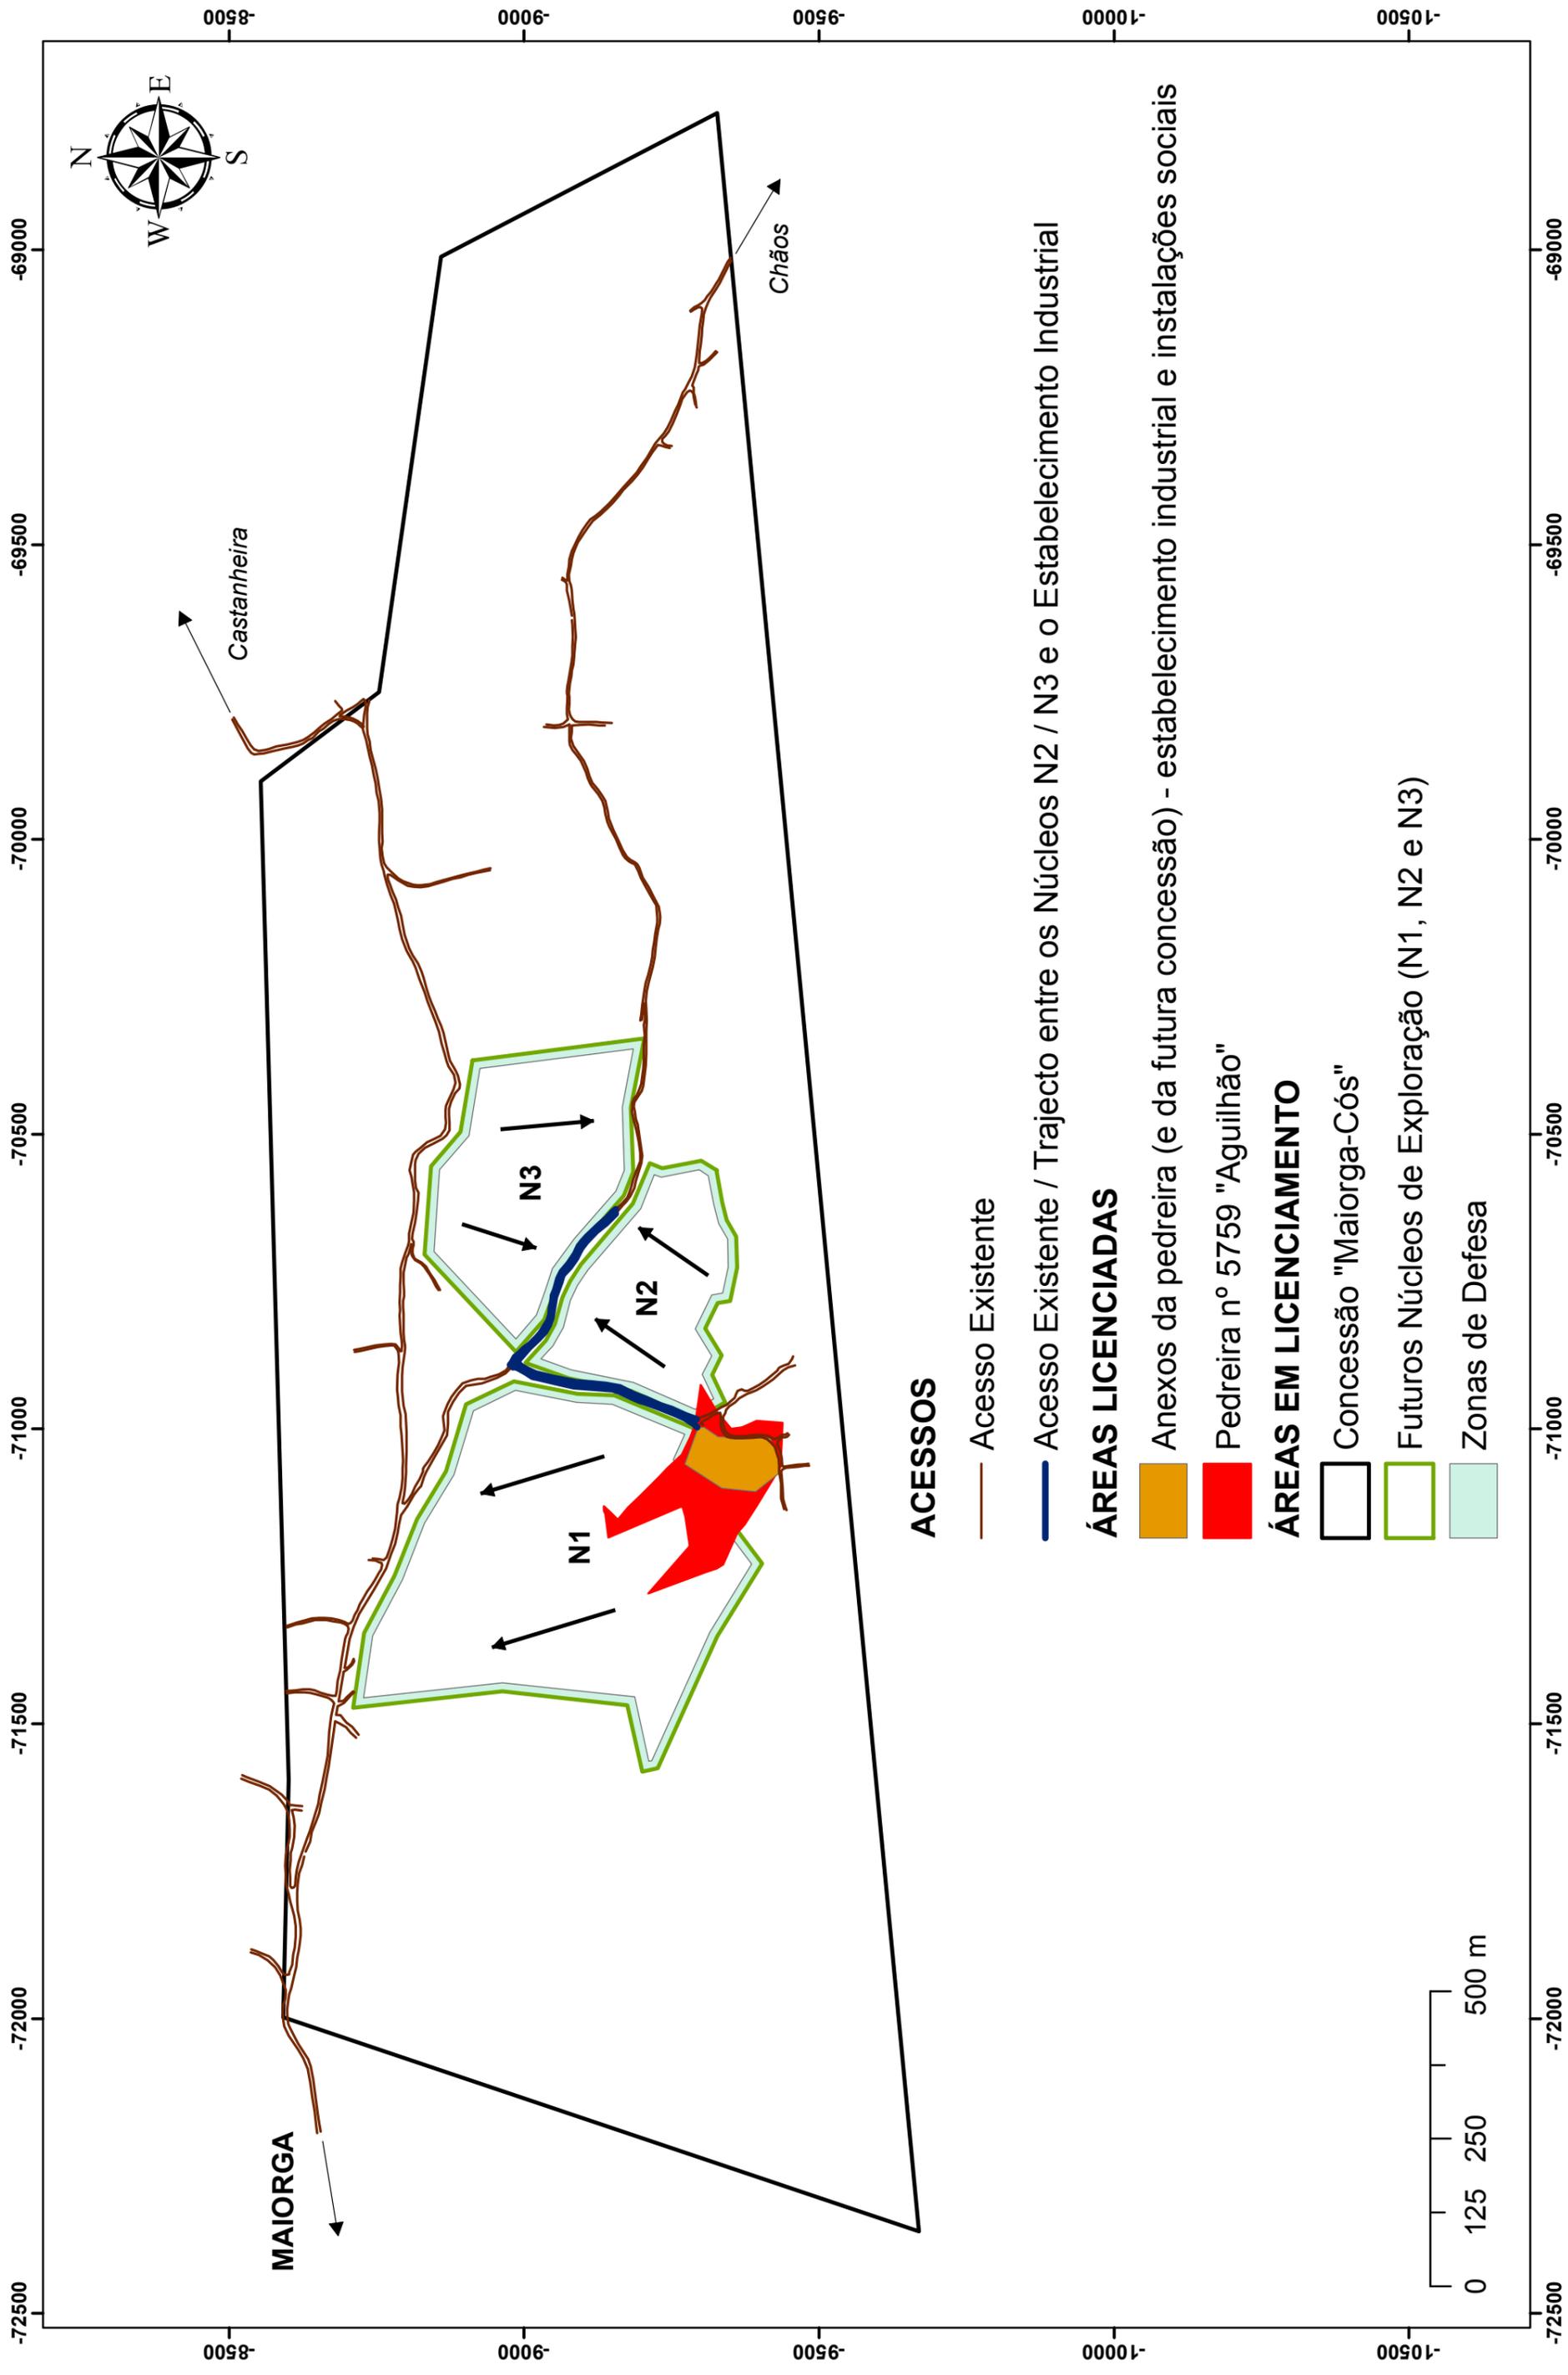
Figura A2 - Mapa composto com identificação da área actualmente em exploração (pedreira do "Aguilhão"), futuros núcleos de exploração (N1, N2 e N3), anexos da concessão (estabelecimento industrial e instalações sociais), e acessos existentes. As setas desenhadas no interior dos núcleos de exploração representam os sentidos de avanço do desmonte.

k) A Figura solicitada apresenta-se na **Figura A2**.

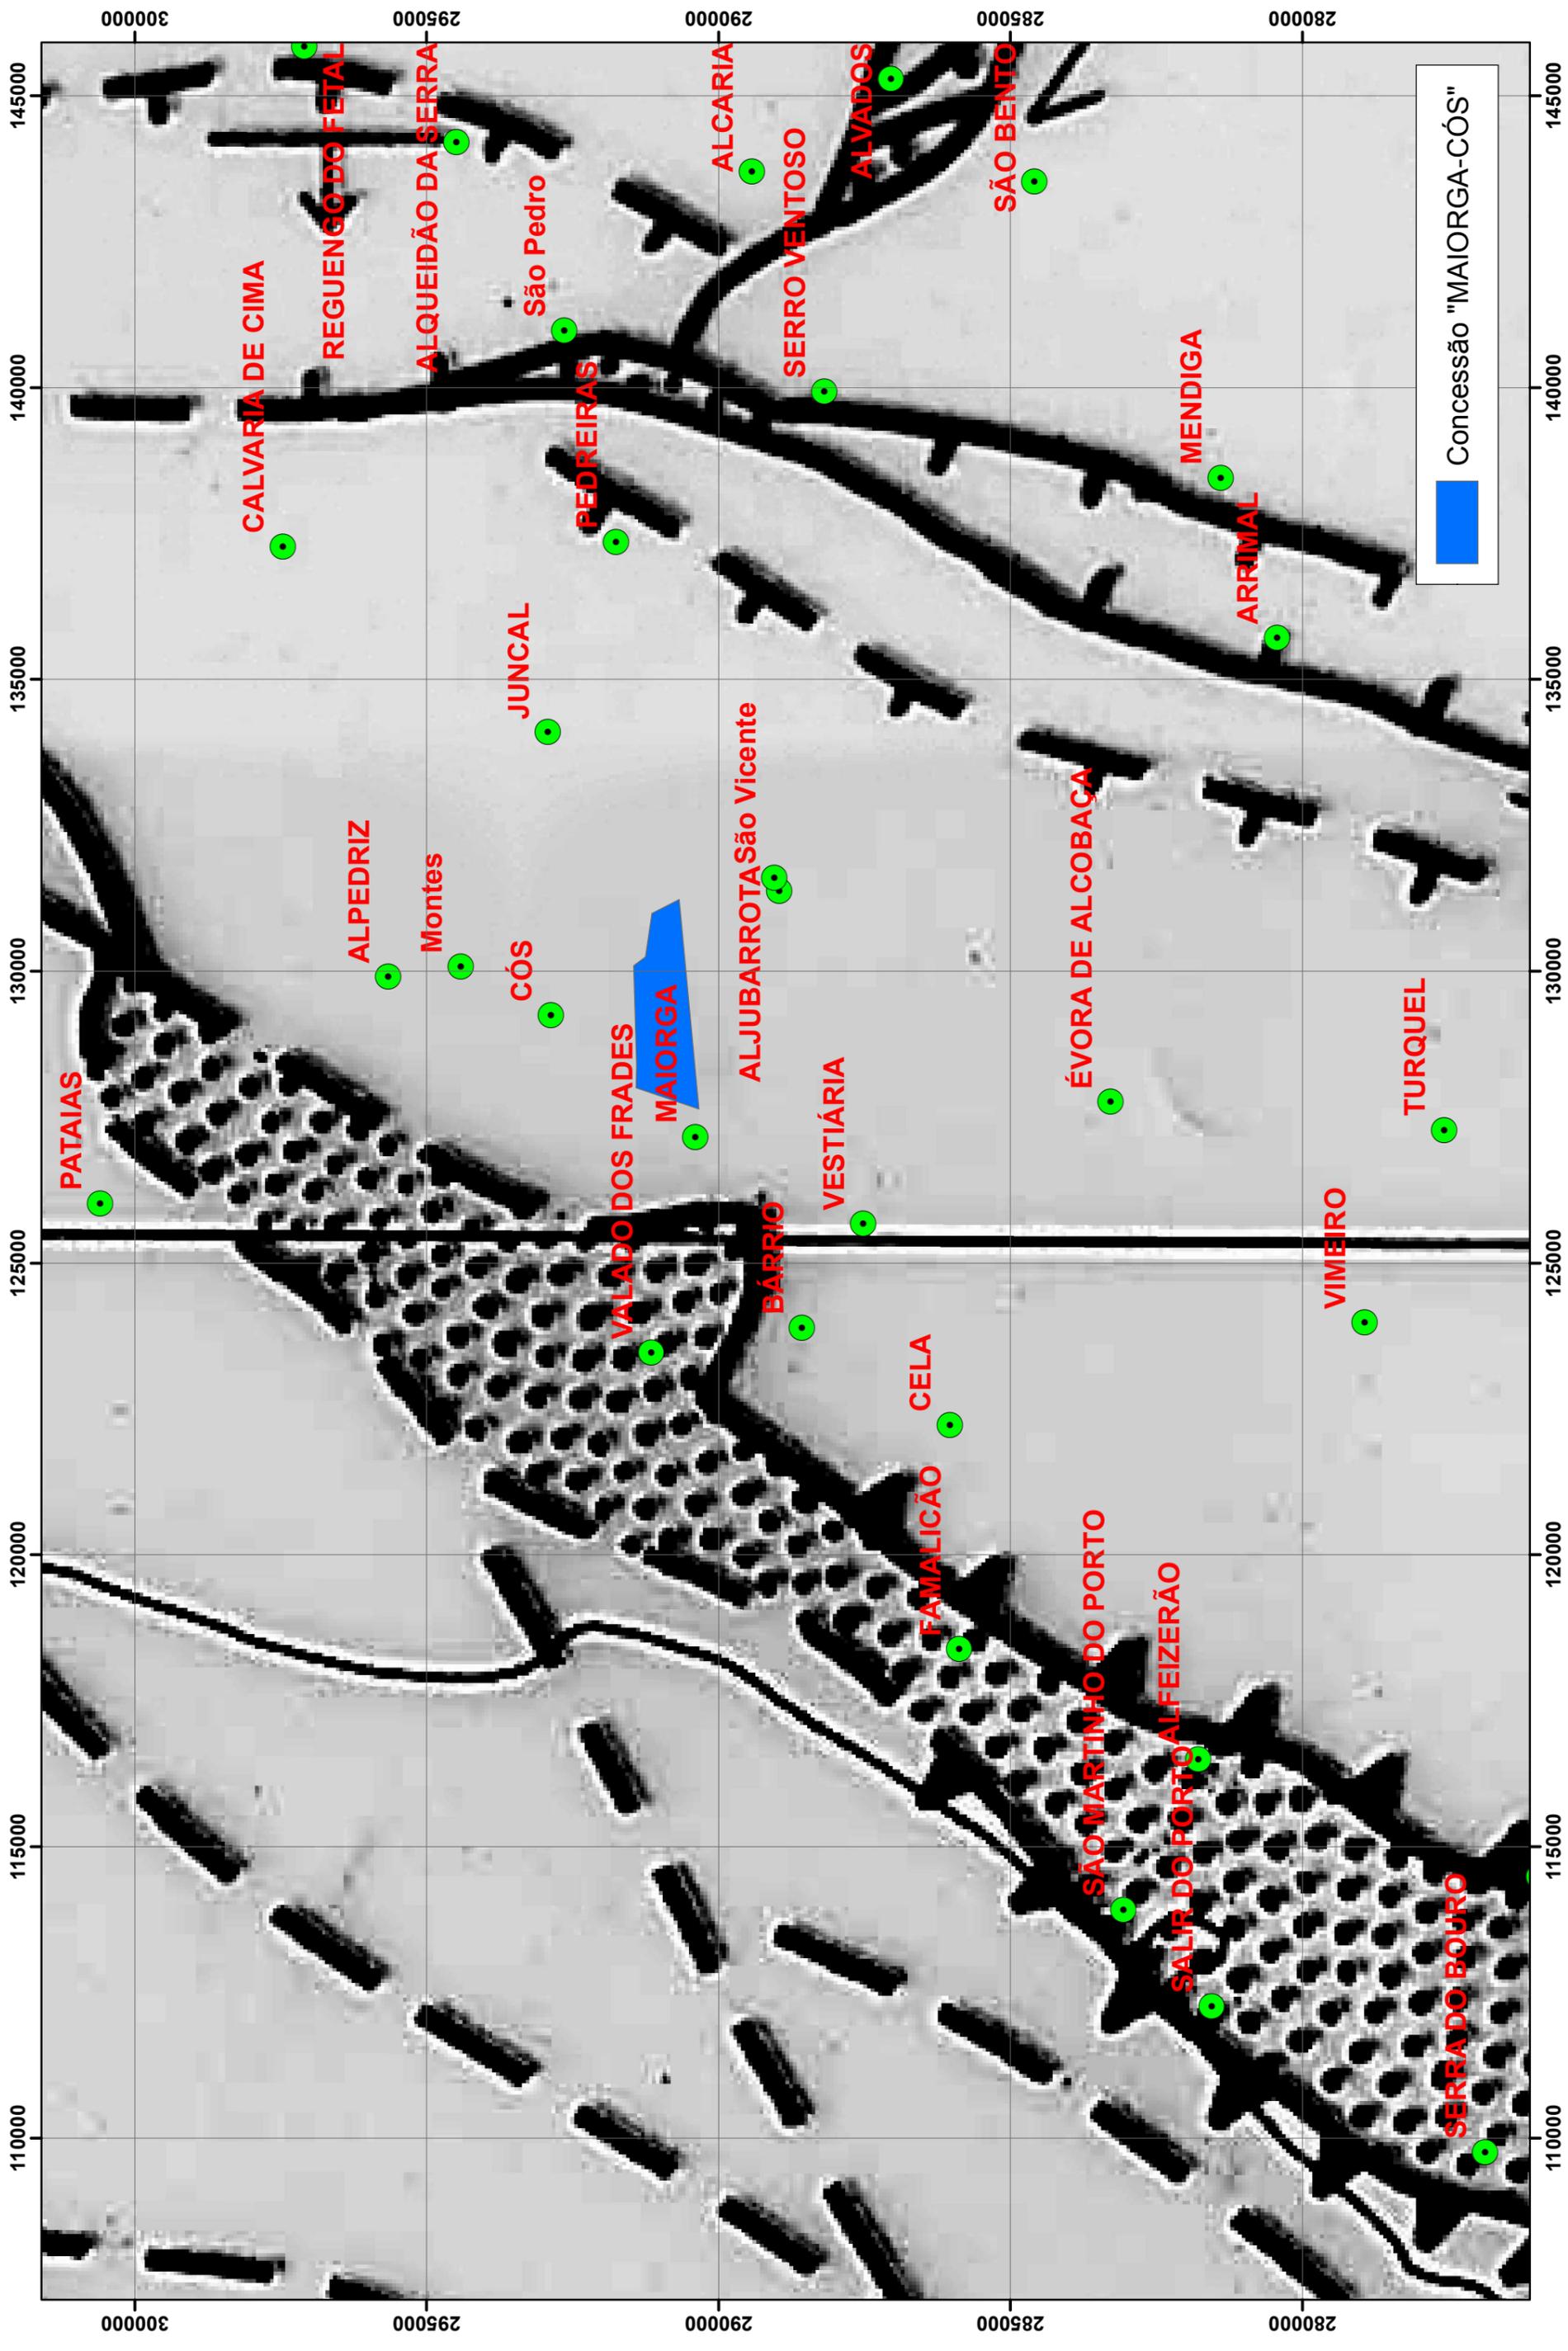
Figura A3 - Extrato da Carta Neotécnica de Portugal, com enquadramento relativamente à concessão "MAIORGA-CÓS".

d) Tomando por base o extrato da Carta Neotectónica de Portugal (**Figura A3**), pode afirmar-se que, do ponto de vista tectónico, a região em estudo apresenta três acidentes principais: o diapiro ativo que se estende entre Pataias, Valado dos Frades; Famalicão, S.

Martinho do Porto e Alfeizerão, o anticlinal da Serra dos Candeeiros, definido entre Alburitel, Mendiga e Serro Ventoso, e o sinclinal que entre ambos se desenvolve – o sinclinal de Cós-Juncal, onde se localiza a concessão.

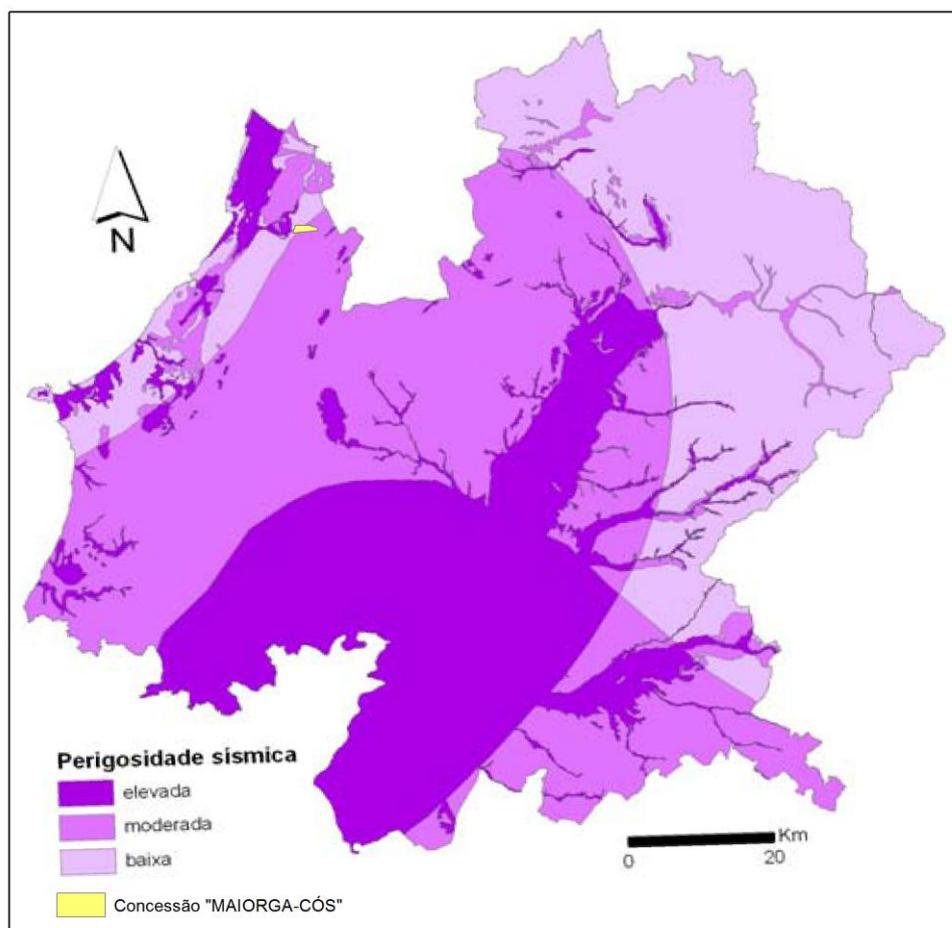
Figura A4 - Perigosidade sísmica da envolvente à região em estudo.

A **Figura A4** representa o perigo sísmico na Região Oeste e Vale do Tejo, abrangendo a concessão "MAIORGA-CÓS", avaliado pelo cruzamento da carta de isossistas de intensidades sísmicas máximas (Fonte: Instituto do Mar e da Atmosfera) com a carta da distribuição das PGA (*Peak Ground Acceleration*) para um período de retorno de 475 anos. Os efeitos de sítio foram incorporados pela distribuição de formações geológicas sedimentares superficiais não consolidadas ou pouco consolidadas, e pela distribuição das falhas activas, extraídas da carta neotectónica de Portugal. A área de concessão localiza-se numa zona de perigosidade sísmica baixa a moderada.

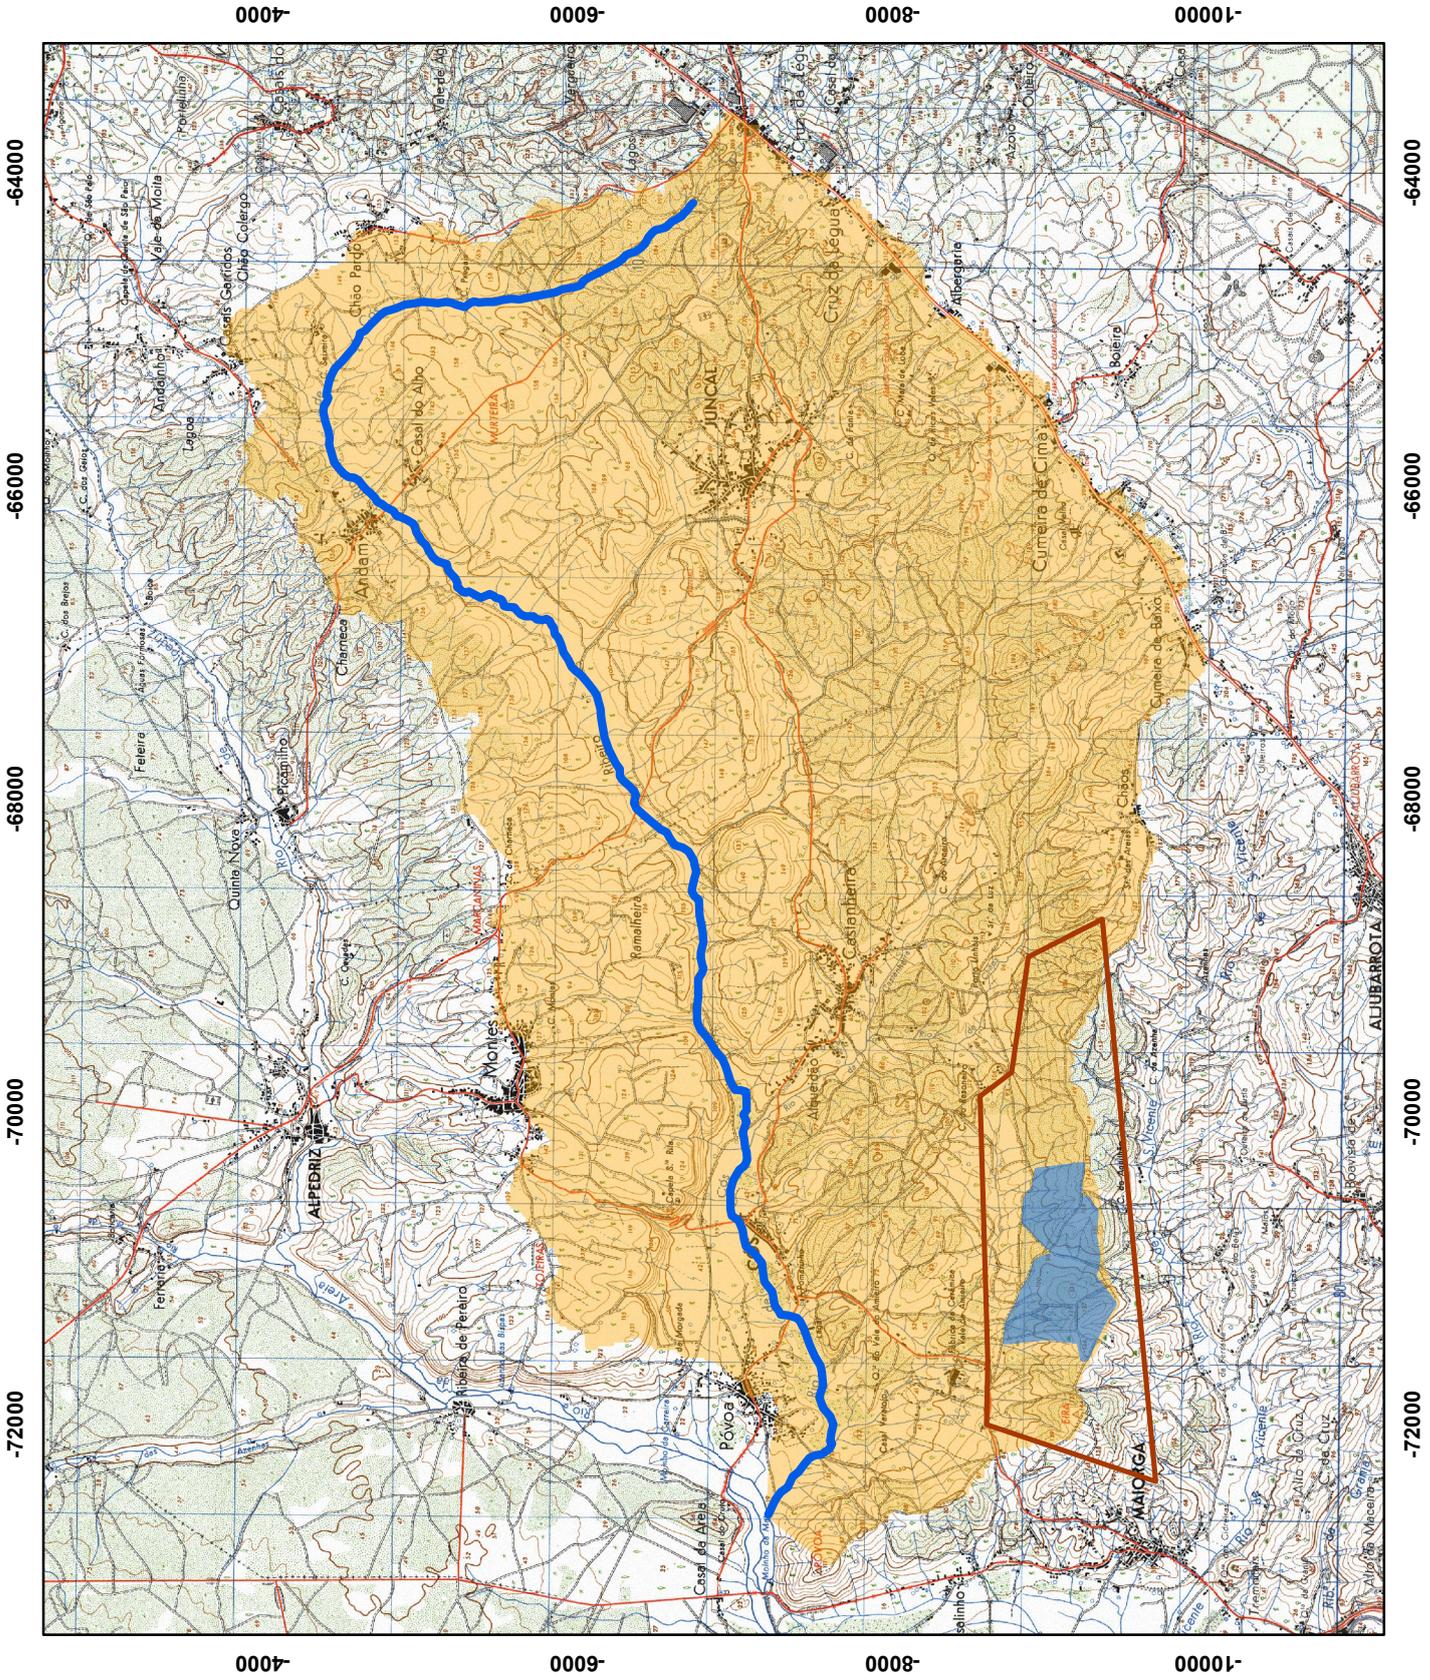
Figura A5 - Representação da bacia hidrográfica do Rio Cós e do seu curso principal, sobre extrato da Carta Militar de Portugal.

a) A **Figura A5** ilustra o solicitado. A área da bacia é de 32,84 km², o comprimento do curso principal é de 11,91 km. O escoamento varia entre 300 e 600 mm/ano, conforme se ilustra na **Figura A6**, elaborada com base nos dados do Atlas do Ambiente por carência de dados hidrométricos na foz do Rio de Cós.

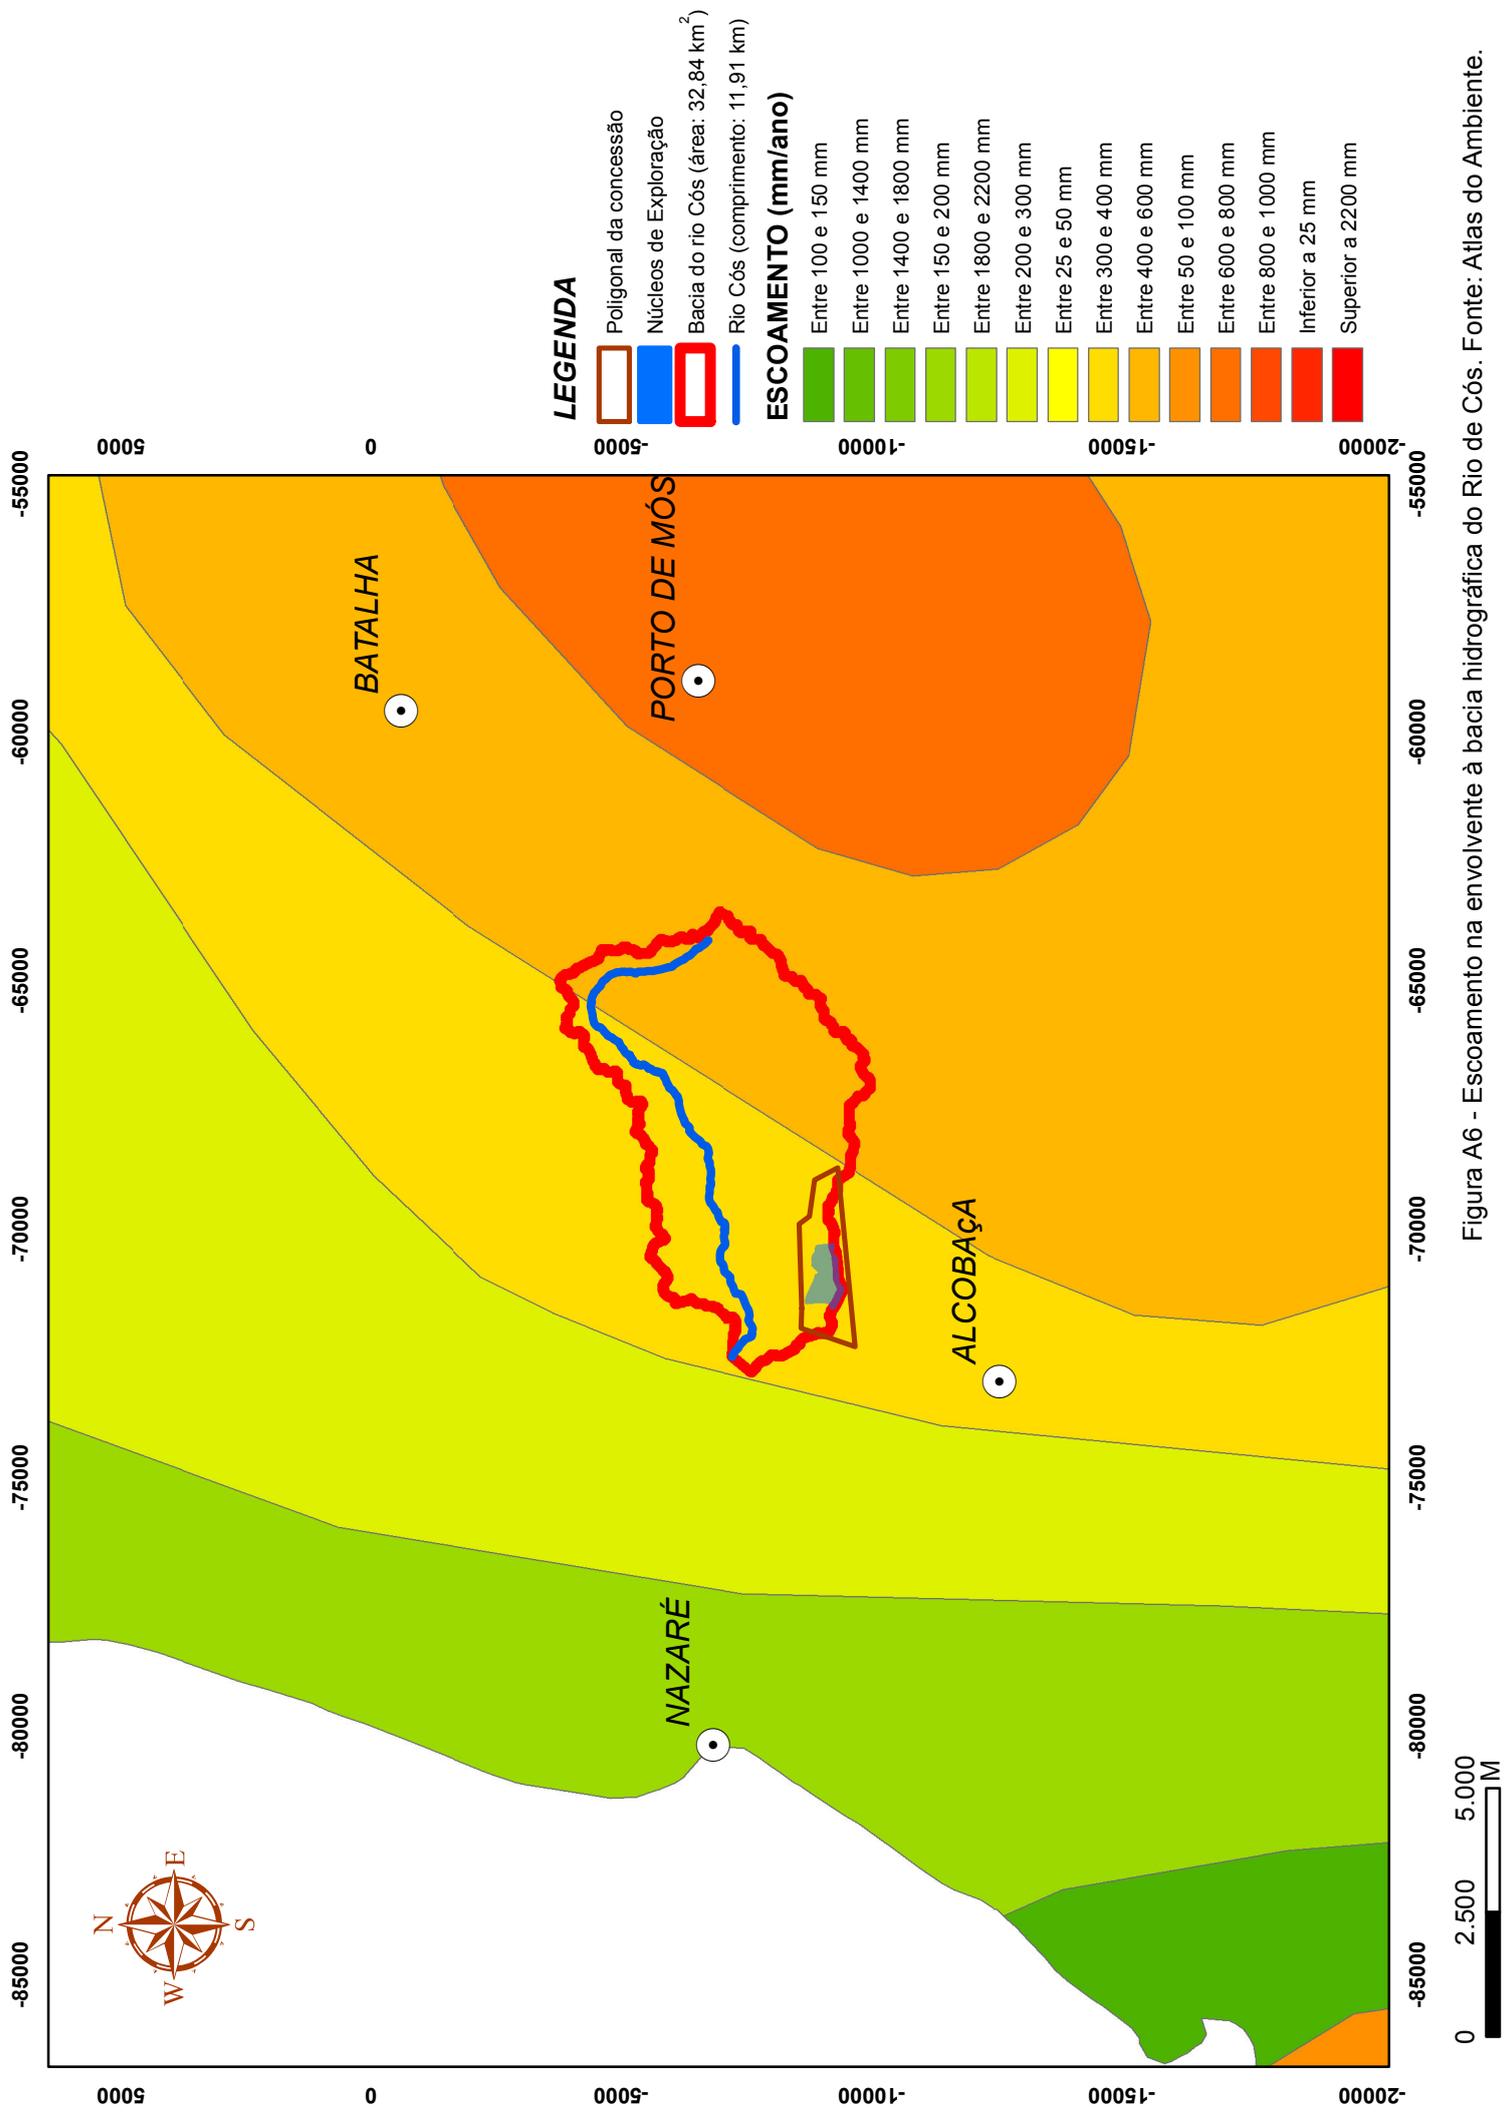
Figura A6 - Escóamento na envolvente à bacia hidrográfrica do Rio de Cós. Fonte: Atlas do Ambiente.

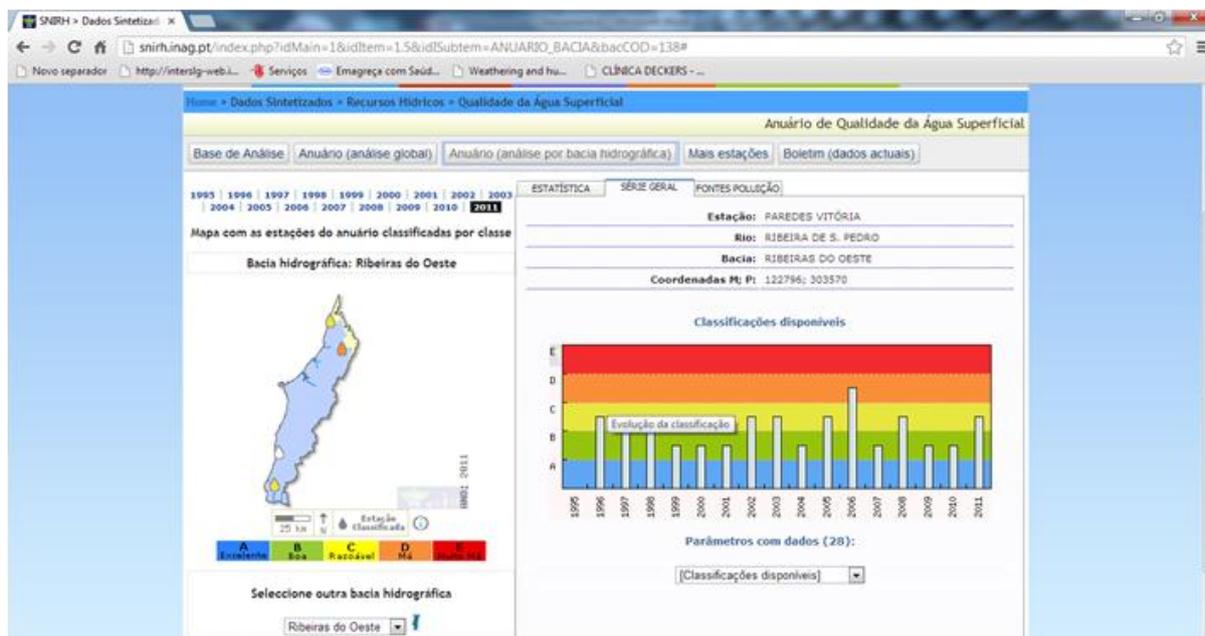
Figura A9 - Qualidade geral da água superficial na estação de Paredes Vitória.

d) Em 2011, o estado geral da qualidade das águas superficiais na estação de monitorização mais próxima da concessão "MAIORGA-CÓS" foi razoável (**Figura A9**, fonte: http://snirh.inag.pt/index.php?idMain=1&idItem=1.5&idSubtem=ANUARIO_BACIA&bacCOD=138#; consulta em 6 de Março de 2013).

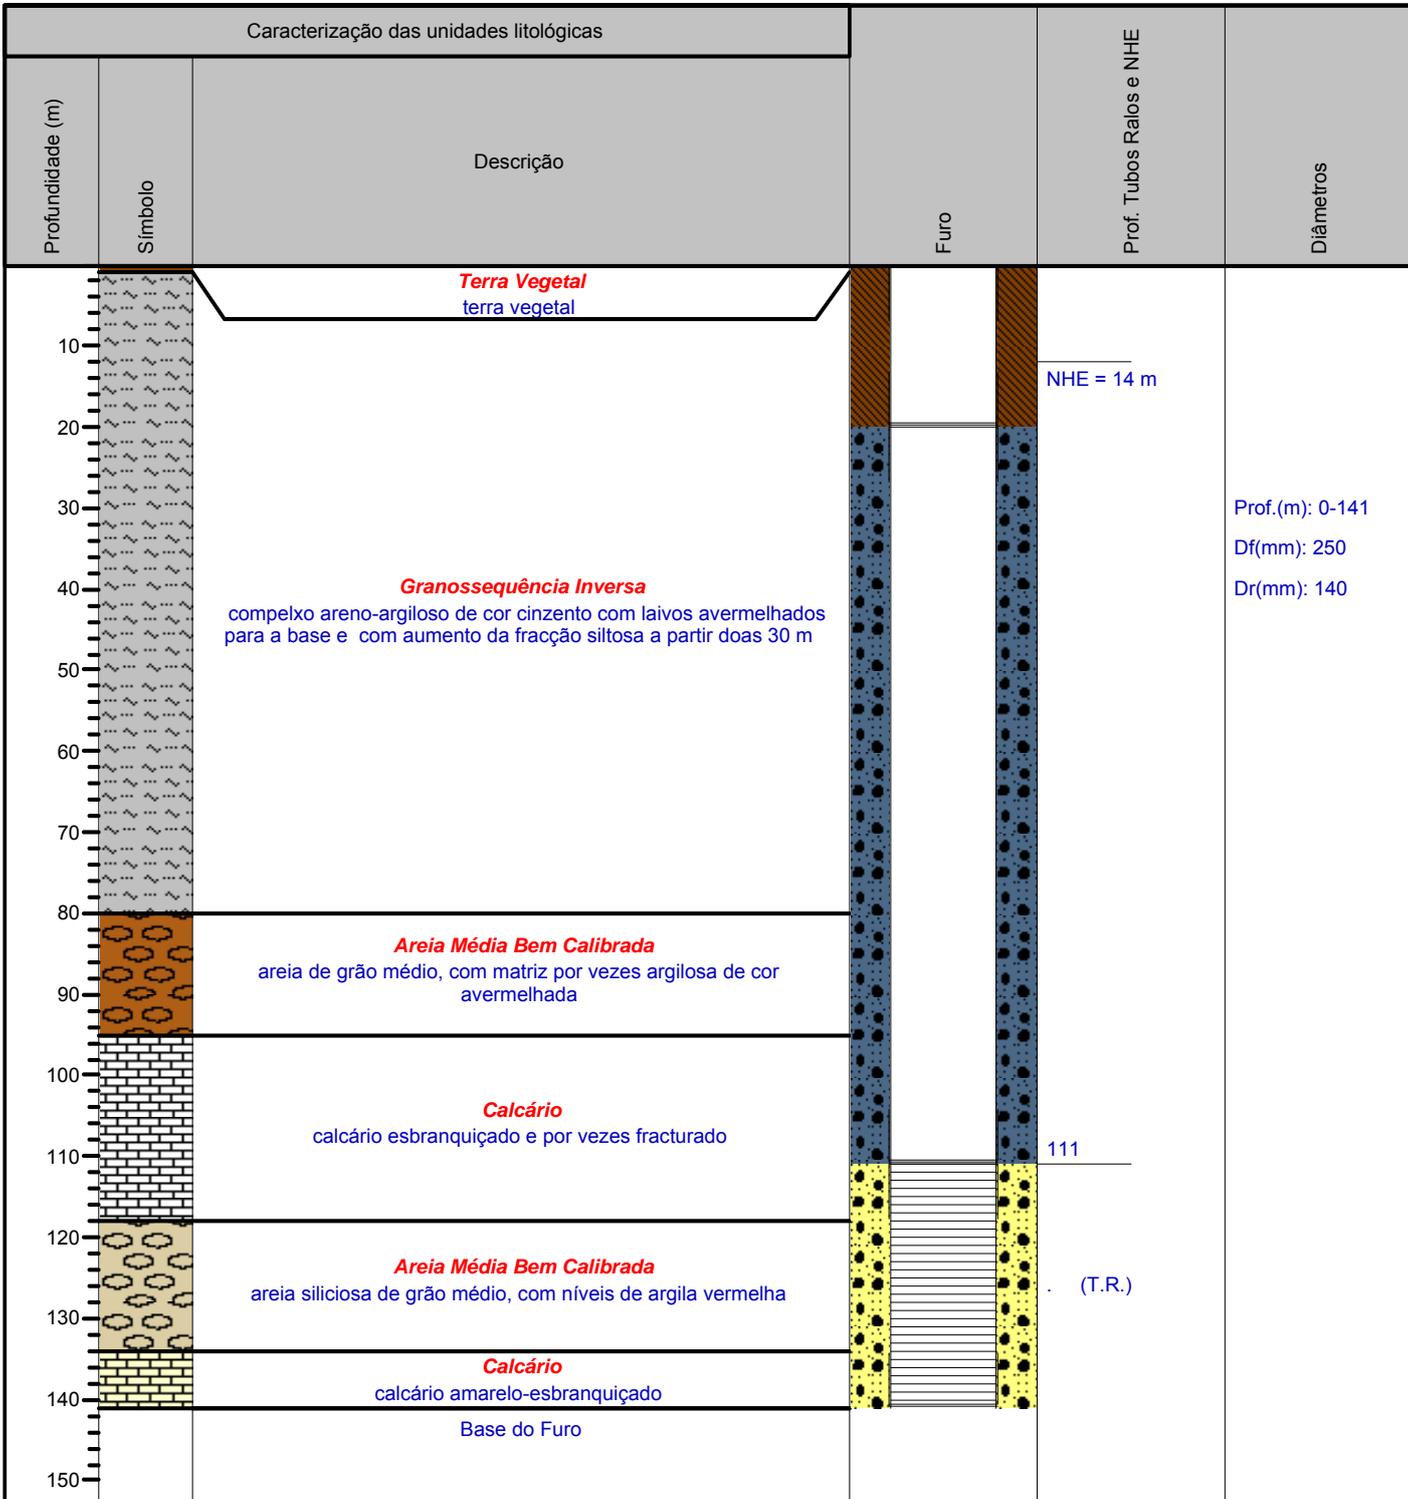
Processo Nº:
 Início da Furação: 13/11/2009
 Fim da Furação: 25/11/2009

Método de Furação: Rotary por Circulação Directa

Profundidade do Furo (m): 141
