CONCESSÃO DE EXPLORAÇÃO "MAIORGA-CÓS"

ESTUDO DE IMPACTE AMBIENTAL

Aditamento

CONCESSÃO DE EXPLORAÇÃO DE CAULINO DENOMINADA "MAIORGA-CÓS"

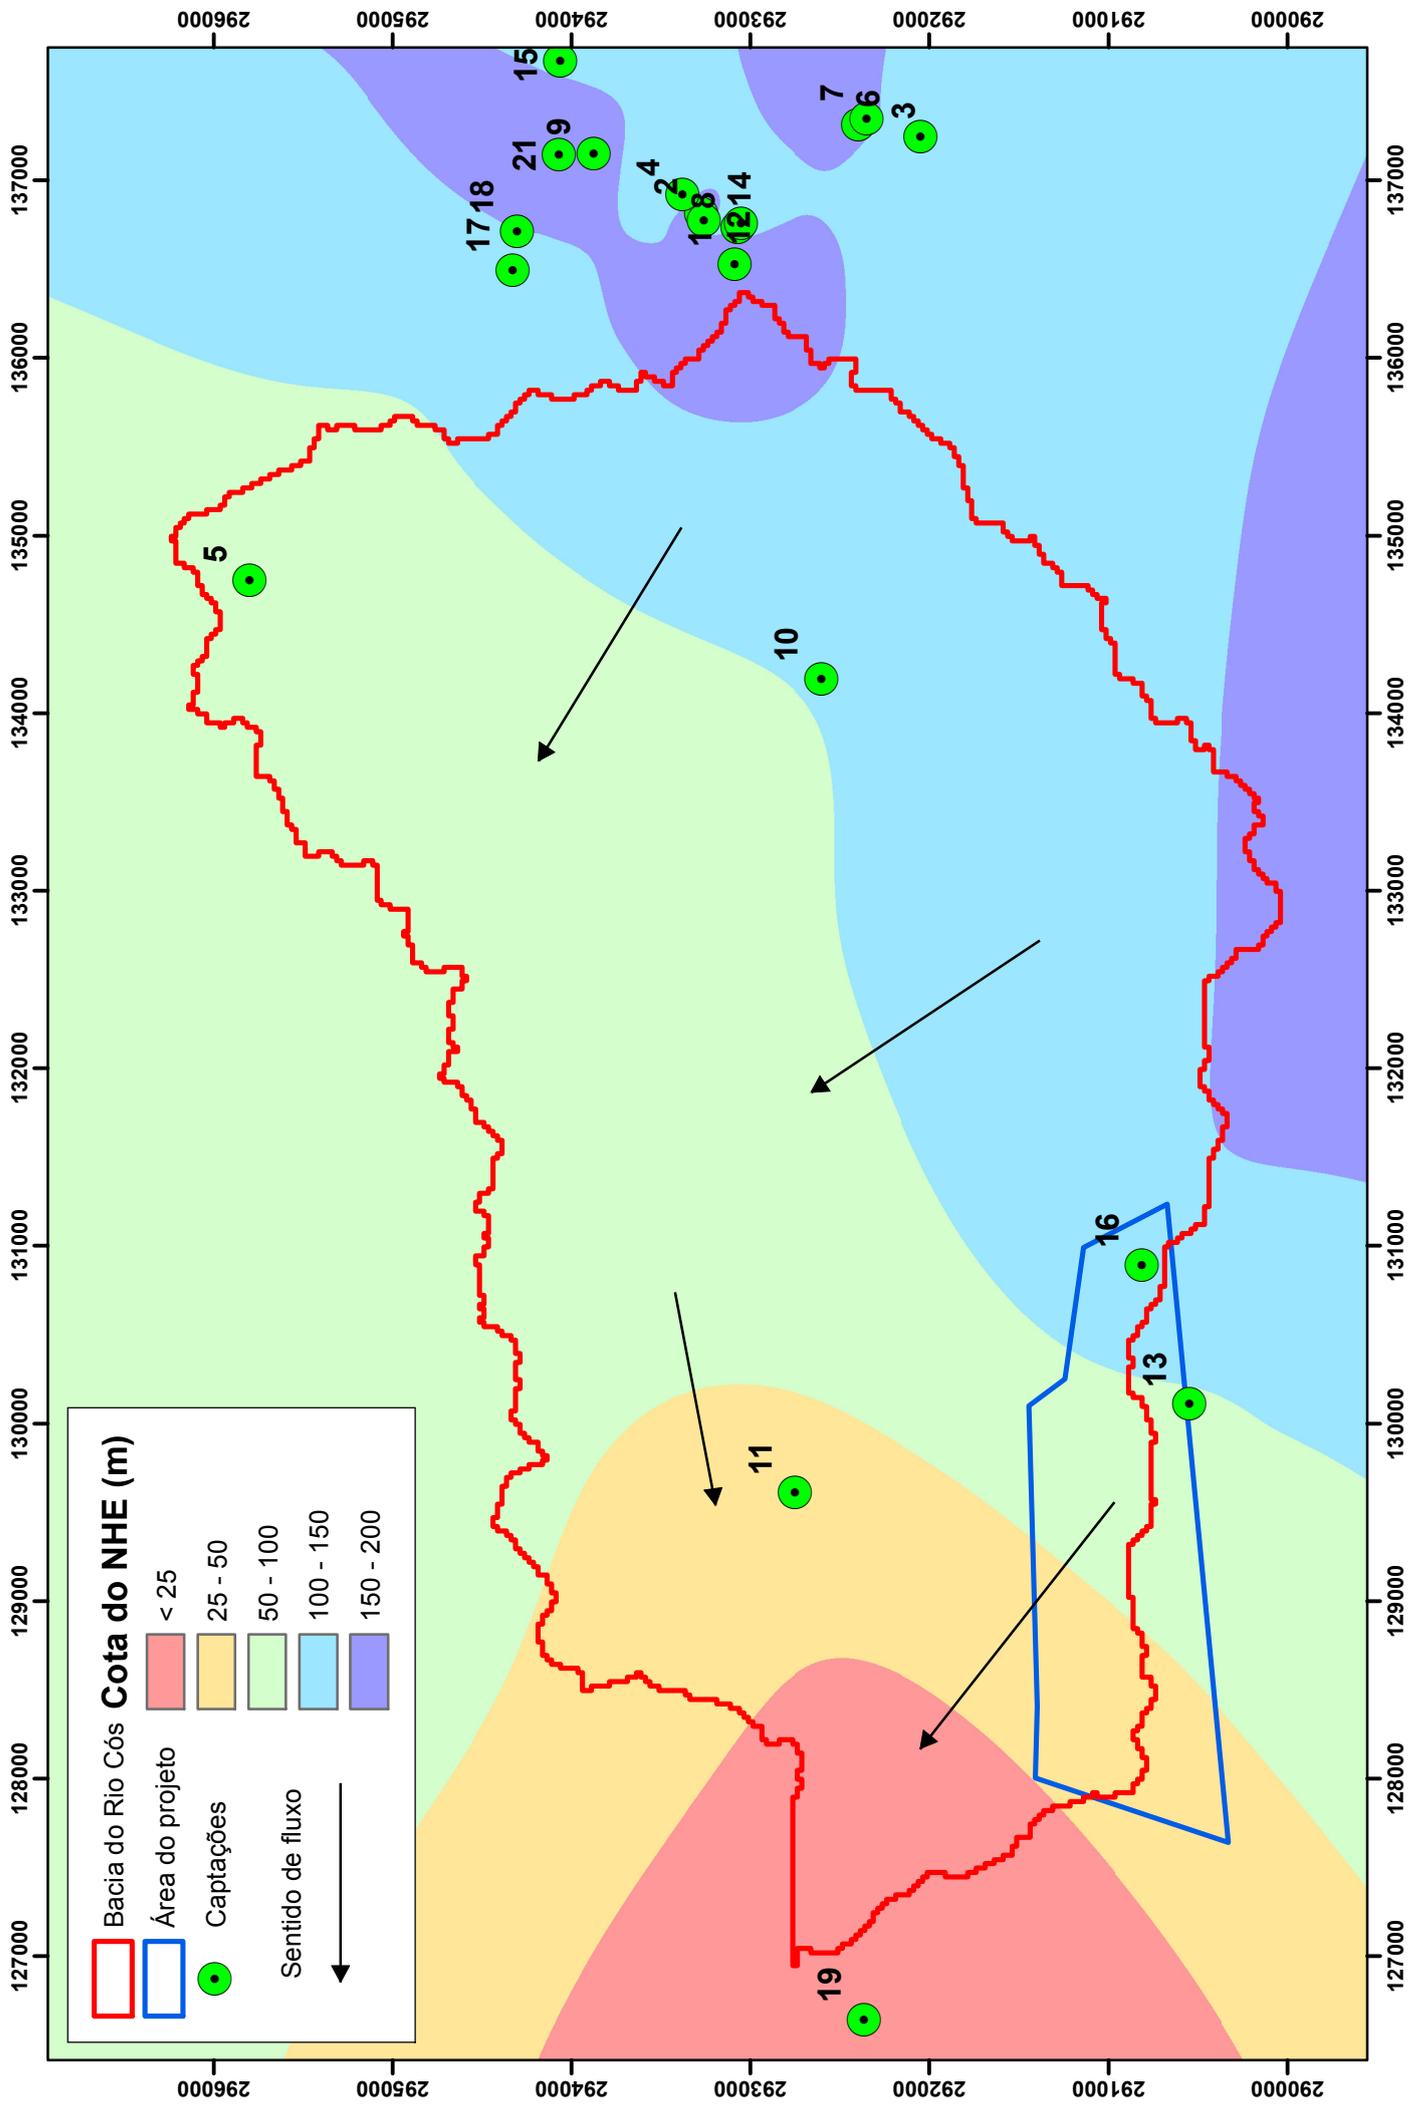
Figura A12 - Configuração da superfície piezométrica e sentidos de fluxo.

a) Os novos elementos apresentados, nomeadamente os referentes à piezometria caracterizada através de dados locais (inventário de captações) corroborou a perceção de que o nível freático não será intersetado pelas escavações, pelo que a avaliação de impactes realizada no relatório síntese do EIA permanece atual.

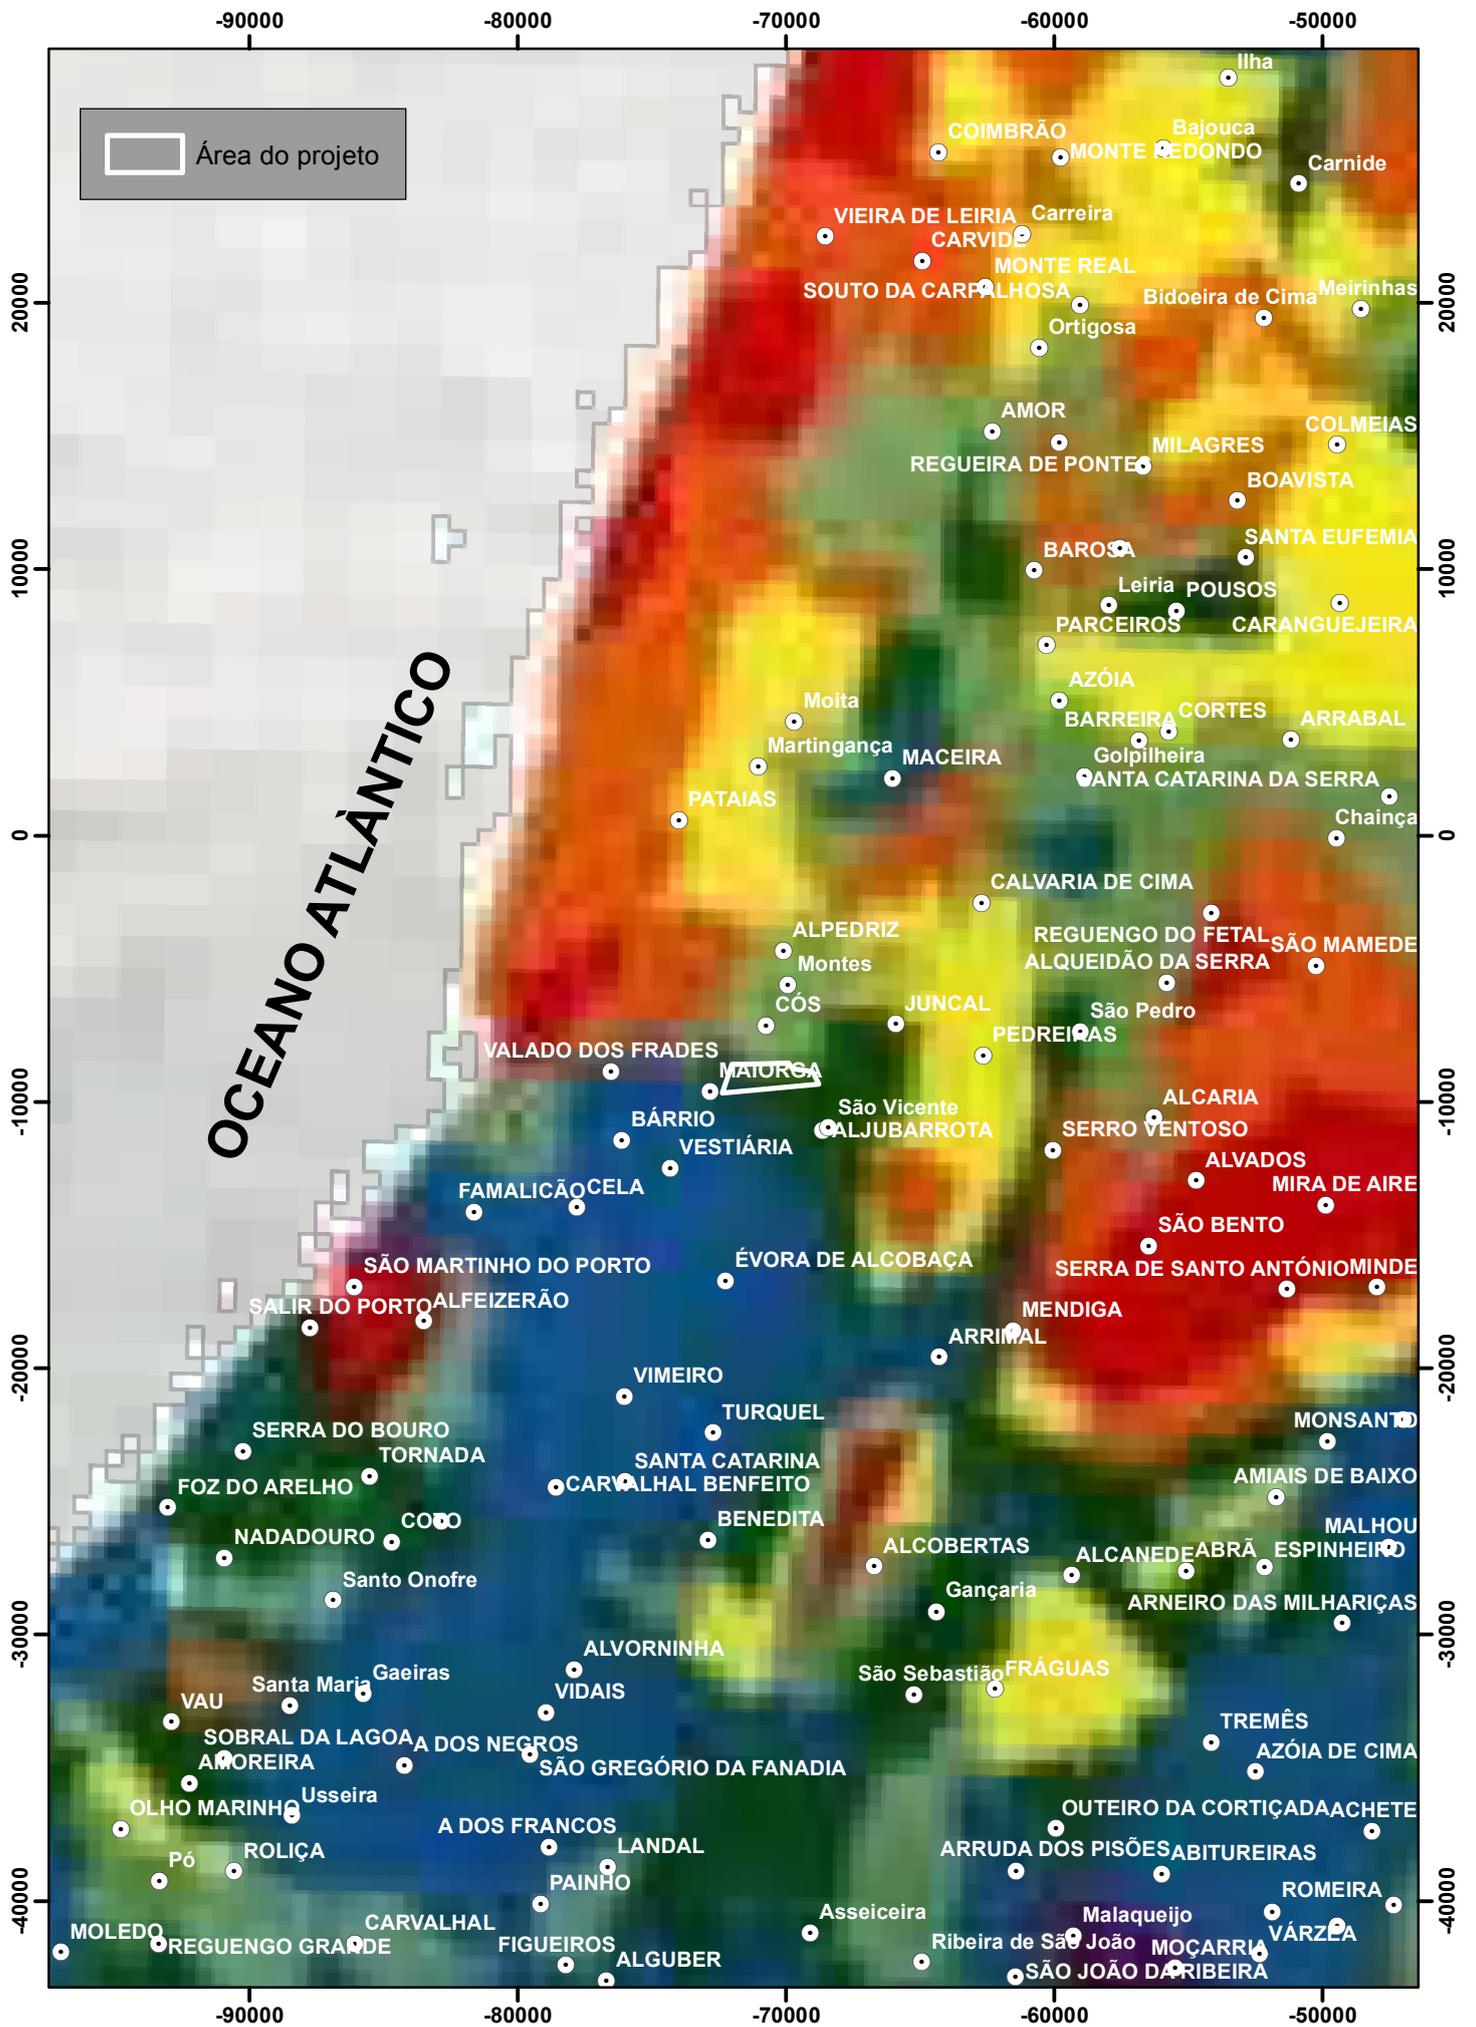
Figura A13 - Mapa DRASTIC da envolvente à área do projeto. Baseado em Lobo Ferreira (1995).

VULNERABILIDADE DRASTIC

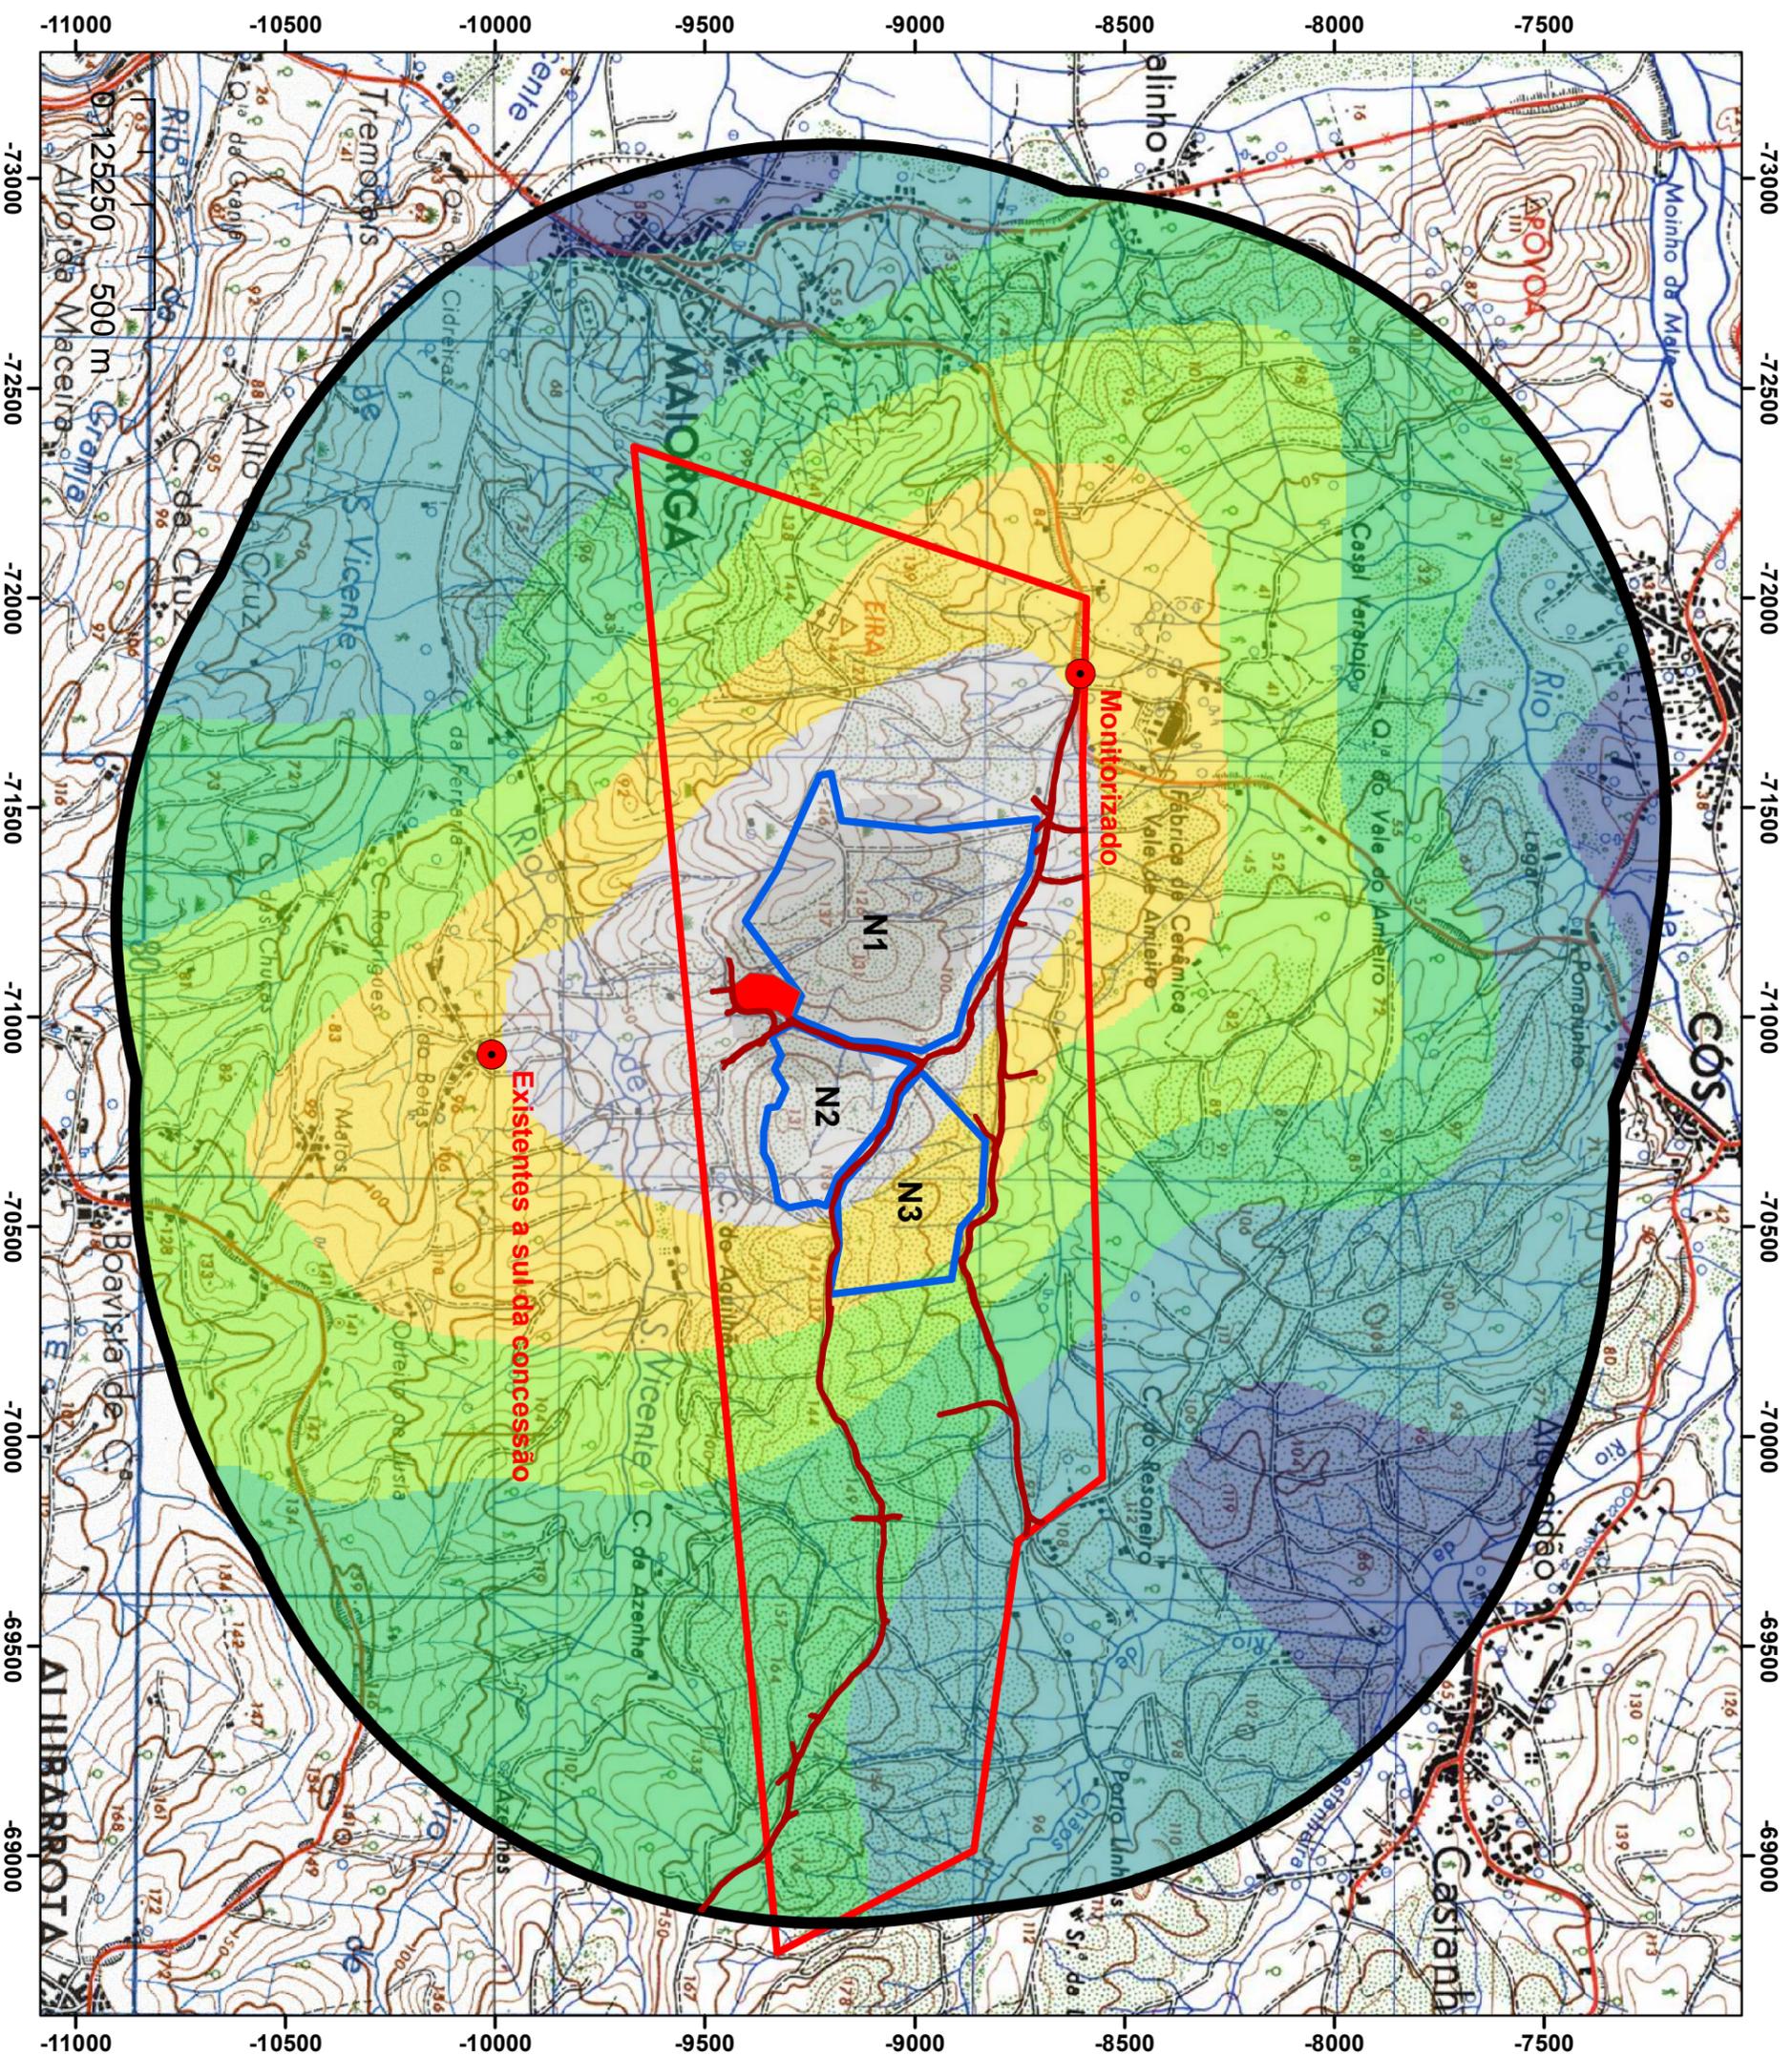
- Concessão "Maiorga-Cós"
 - Núcleos de Exploração
 - Estabelecimento industrial
 - Buffer 1,5 km
 - Acessos em terra batida
 - Receptores sensíveis
- PM10 (micro g/m³)**
- < 15
 - 15 - 20
 - 20 - 25
 - 25 - 30
 - 30 - 35
 - 35 - 40
 - 40 - 45

Tendo por base os resultados obtidos, relativos à caracterização de emissão na situação de referência, e à caracterização previsional por modelização da dispersão das PM₁₀ da fase de exploração, foi efetuada a análise dos impactes expectáveis na qualidade do ar na envolvente da concessão "MAIORGA-CÓS" (**Figura A14**) e junto ao recetor sensível posicionado a NW (**Quadro F**). Na **Figura A14** ilustram-se o buffer de 1,5 km em redor dos núcleos de exploração da concessão e do estabelecimento industrial anexo, as poligonais dos núcleos de exploração e do estabelecimento industrial, os acessos em terra batida de expedição das matérias-primas, o recetor sensível monitorizado e recetores existentes a sul do estabelecimento industrial e a distribuição das concentrações médias diárias em PM₁₀ no interior do buffer, tal como modeladas pelo software. No **Quadro F** procede-se à individualização das concentrações médias e máximas diárias obtidas junto ao recetor monitorizado.
