**ESTUDO DE IMPACTE AMBIENTAL DO
AVIÁRIO DE MANUEL RAMOS INÊS
CASAL DAS CAROLEIRAS – RIO MAIOR
INSTALAÇÃO EXISTENTE**

RELATÓRIO DE ADITAMENTO

DEZEMBRO DE 2013

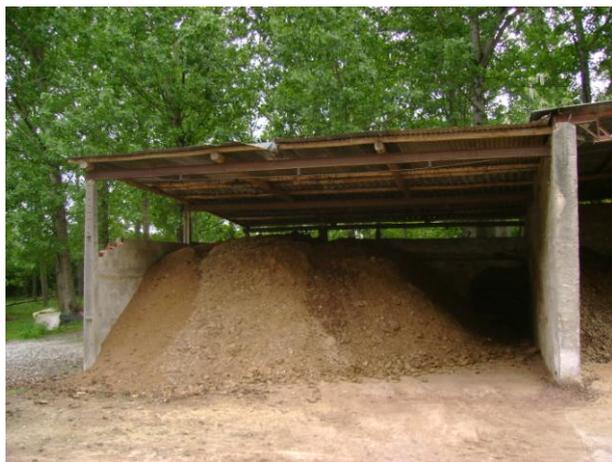
Figura 4.9-1 – Local de armazenagem temporária de estrume

O local observável na figura 4.9-1. corresponde ao local de armazenagem temporária de estrume, nidificado na questão anterior.

O pavilhão para armazenamento temporário do estrume tem uma área total de 60,00 m² com uma capacidade de 180,00 m³.

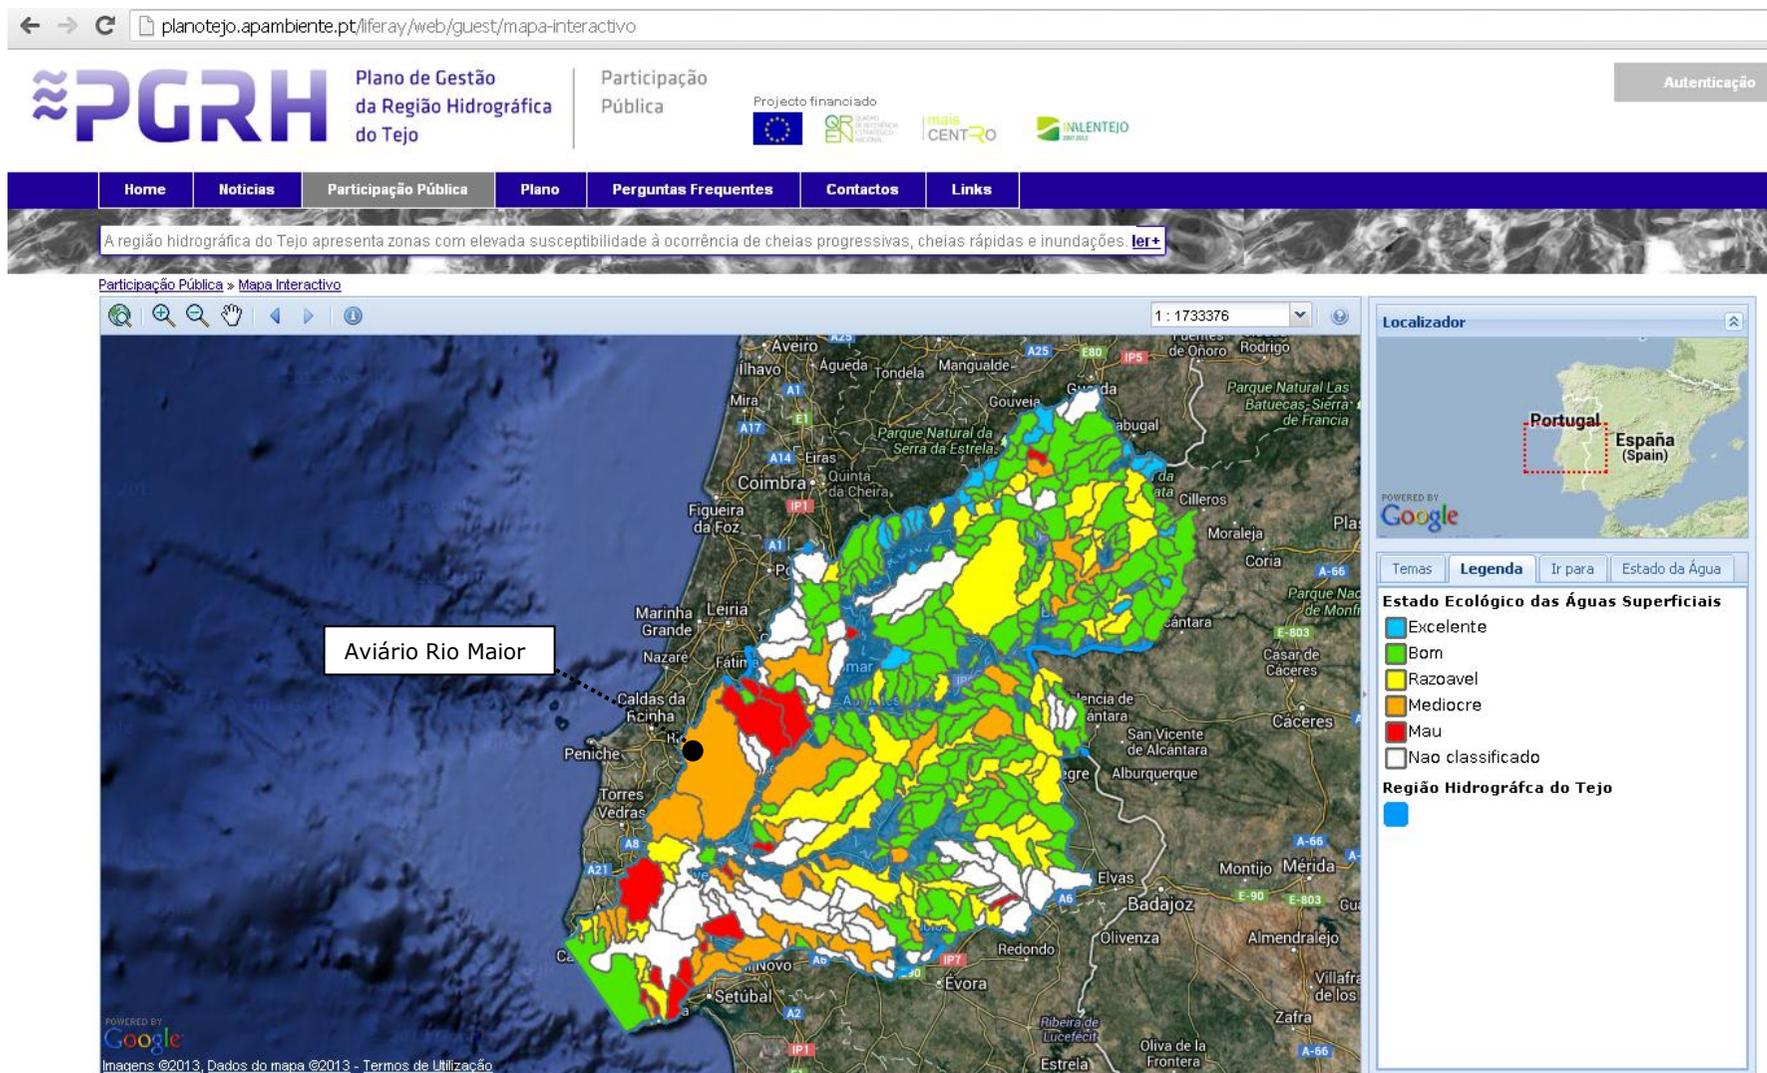
Figura 1 – Estado Ecológico da massa de água superficial

Segundo informação disponível no Plano de gestão da Região Hidrográfica do Tejo o estado ecológico da massa de água superficial da área em estudo é Medíocre, tal como apresentado na figura seguinte.

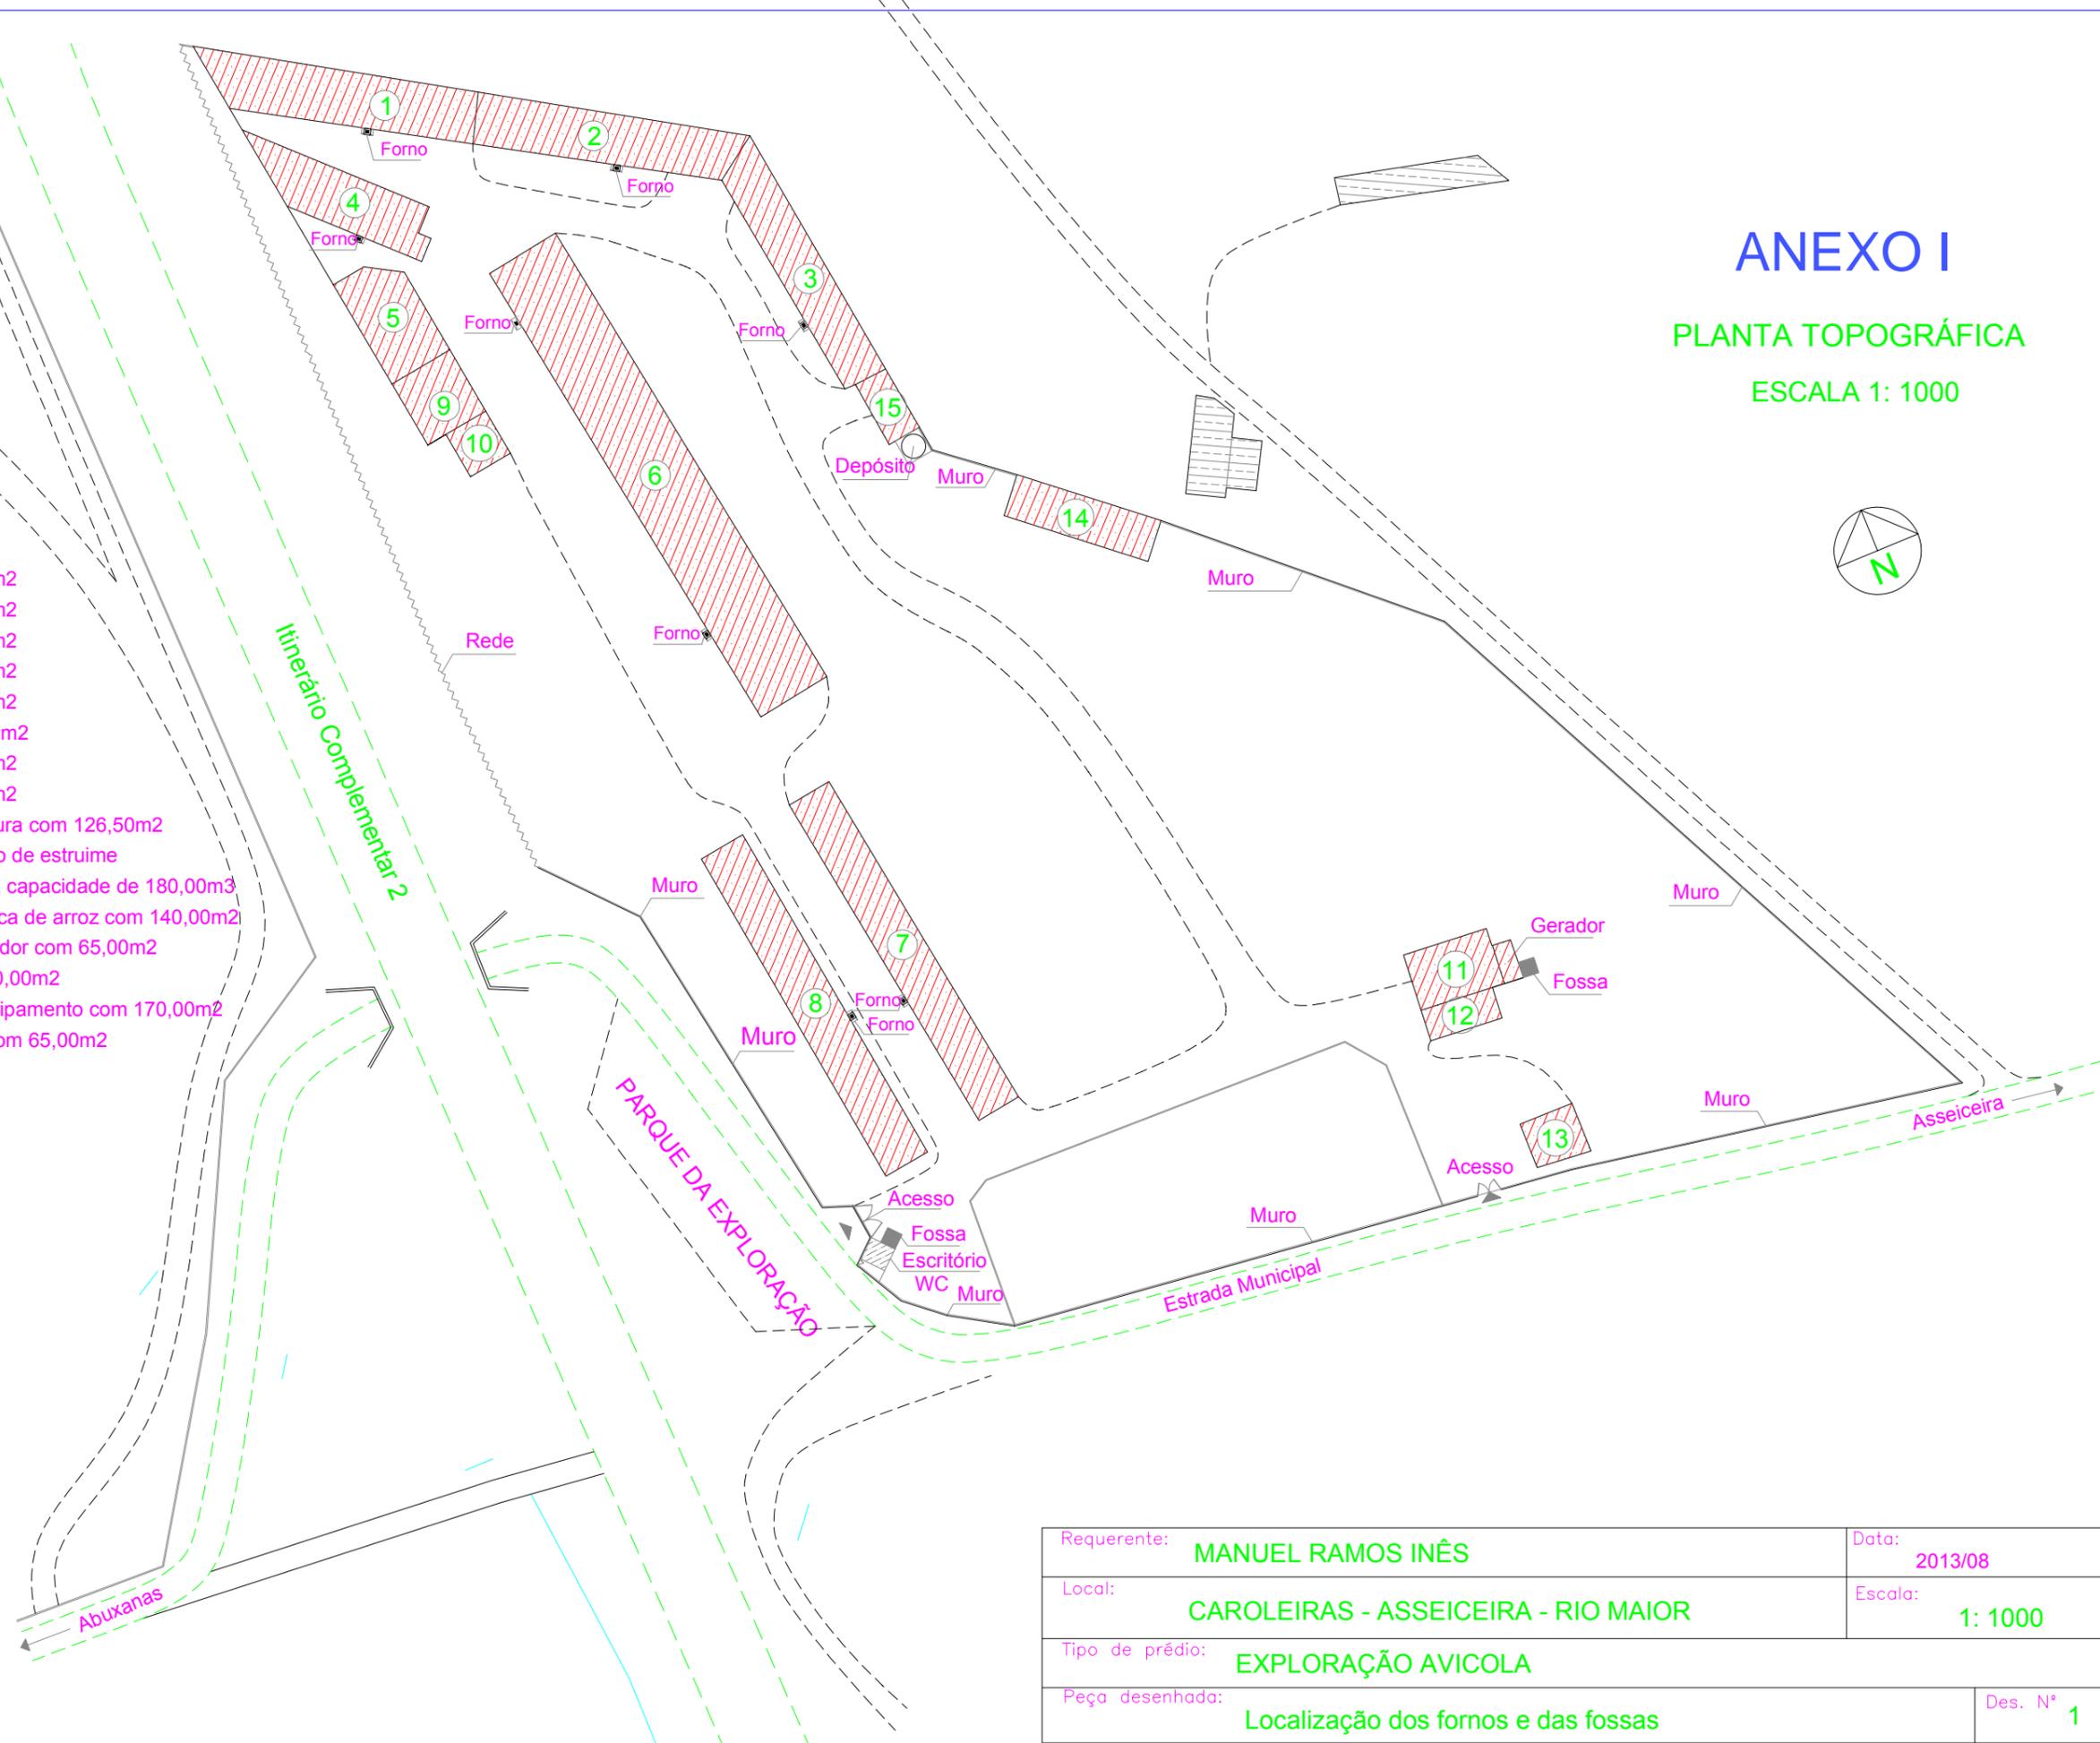
Requerente:	MANUEL RAMOS INÊS	Data:	2013/08
Local:	CAROLEIRAS - ASSEICEIRA - RIO MAIOR	Escala:	1: 1000
Tipo de prédio:	EXPLORAÇÃO AVICOLA		
Peça desenhada:	Localização dos fornos e das fossas		Des. N° 1

O proponente esclarece que “maior parte dos fornos são dotados de chaminés com cerca de dez metros de altura, de acordo com a legislação em vigor.”

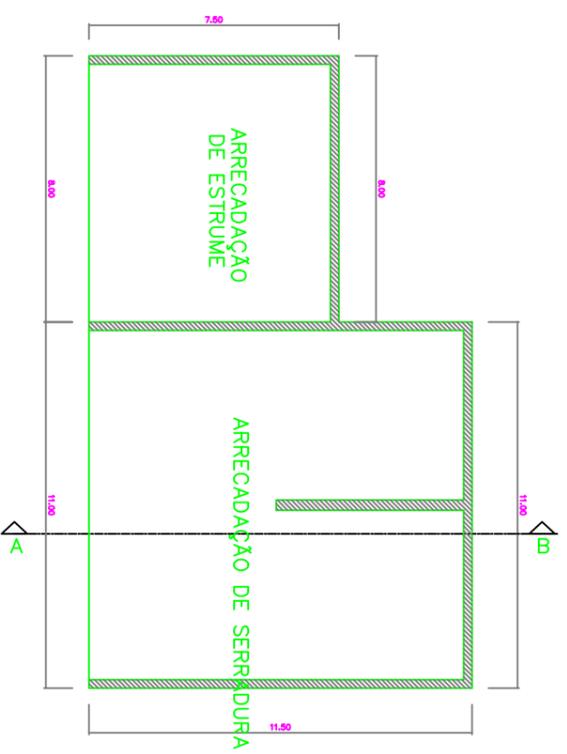
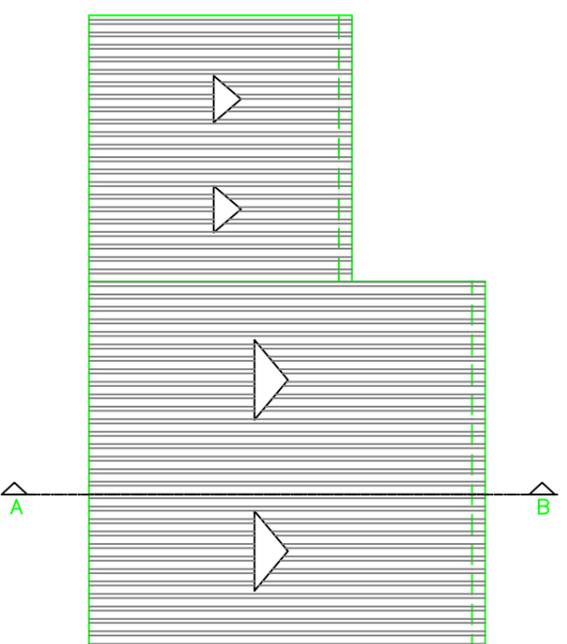
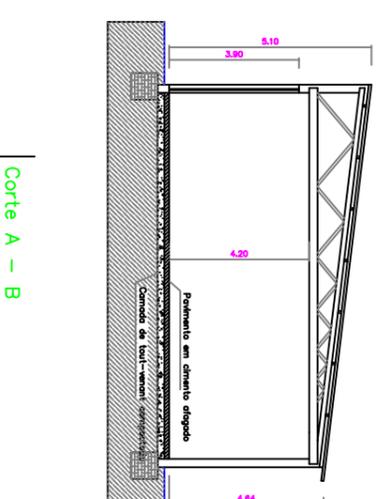
Planta cotada do piso - planta da cobertura - corte A-B

Os respetivos desenhos (planta e cortes) do pavilhão para armazenamento temporário de estrume apresentam-se no Anexo IV.

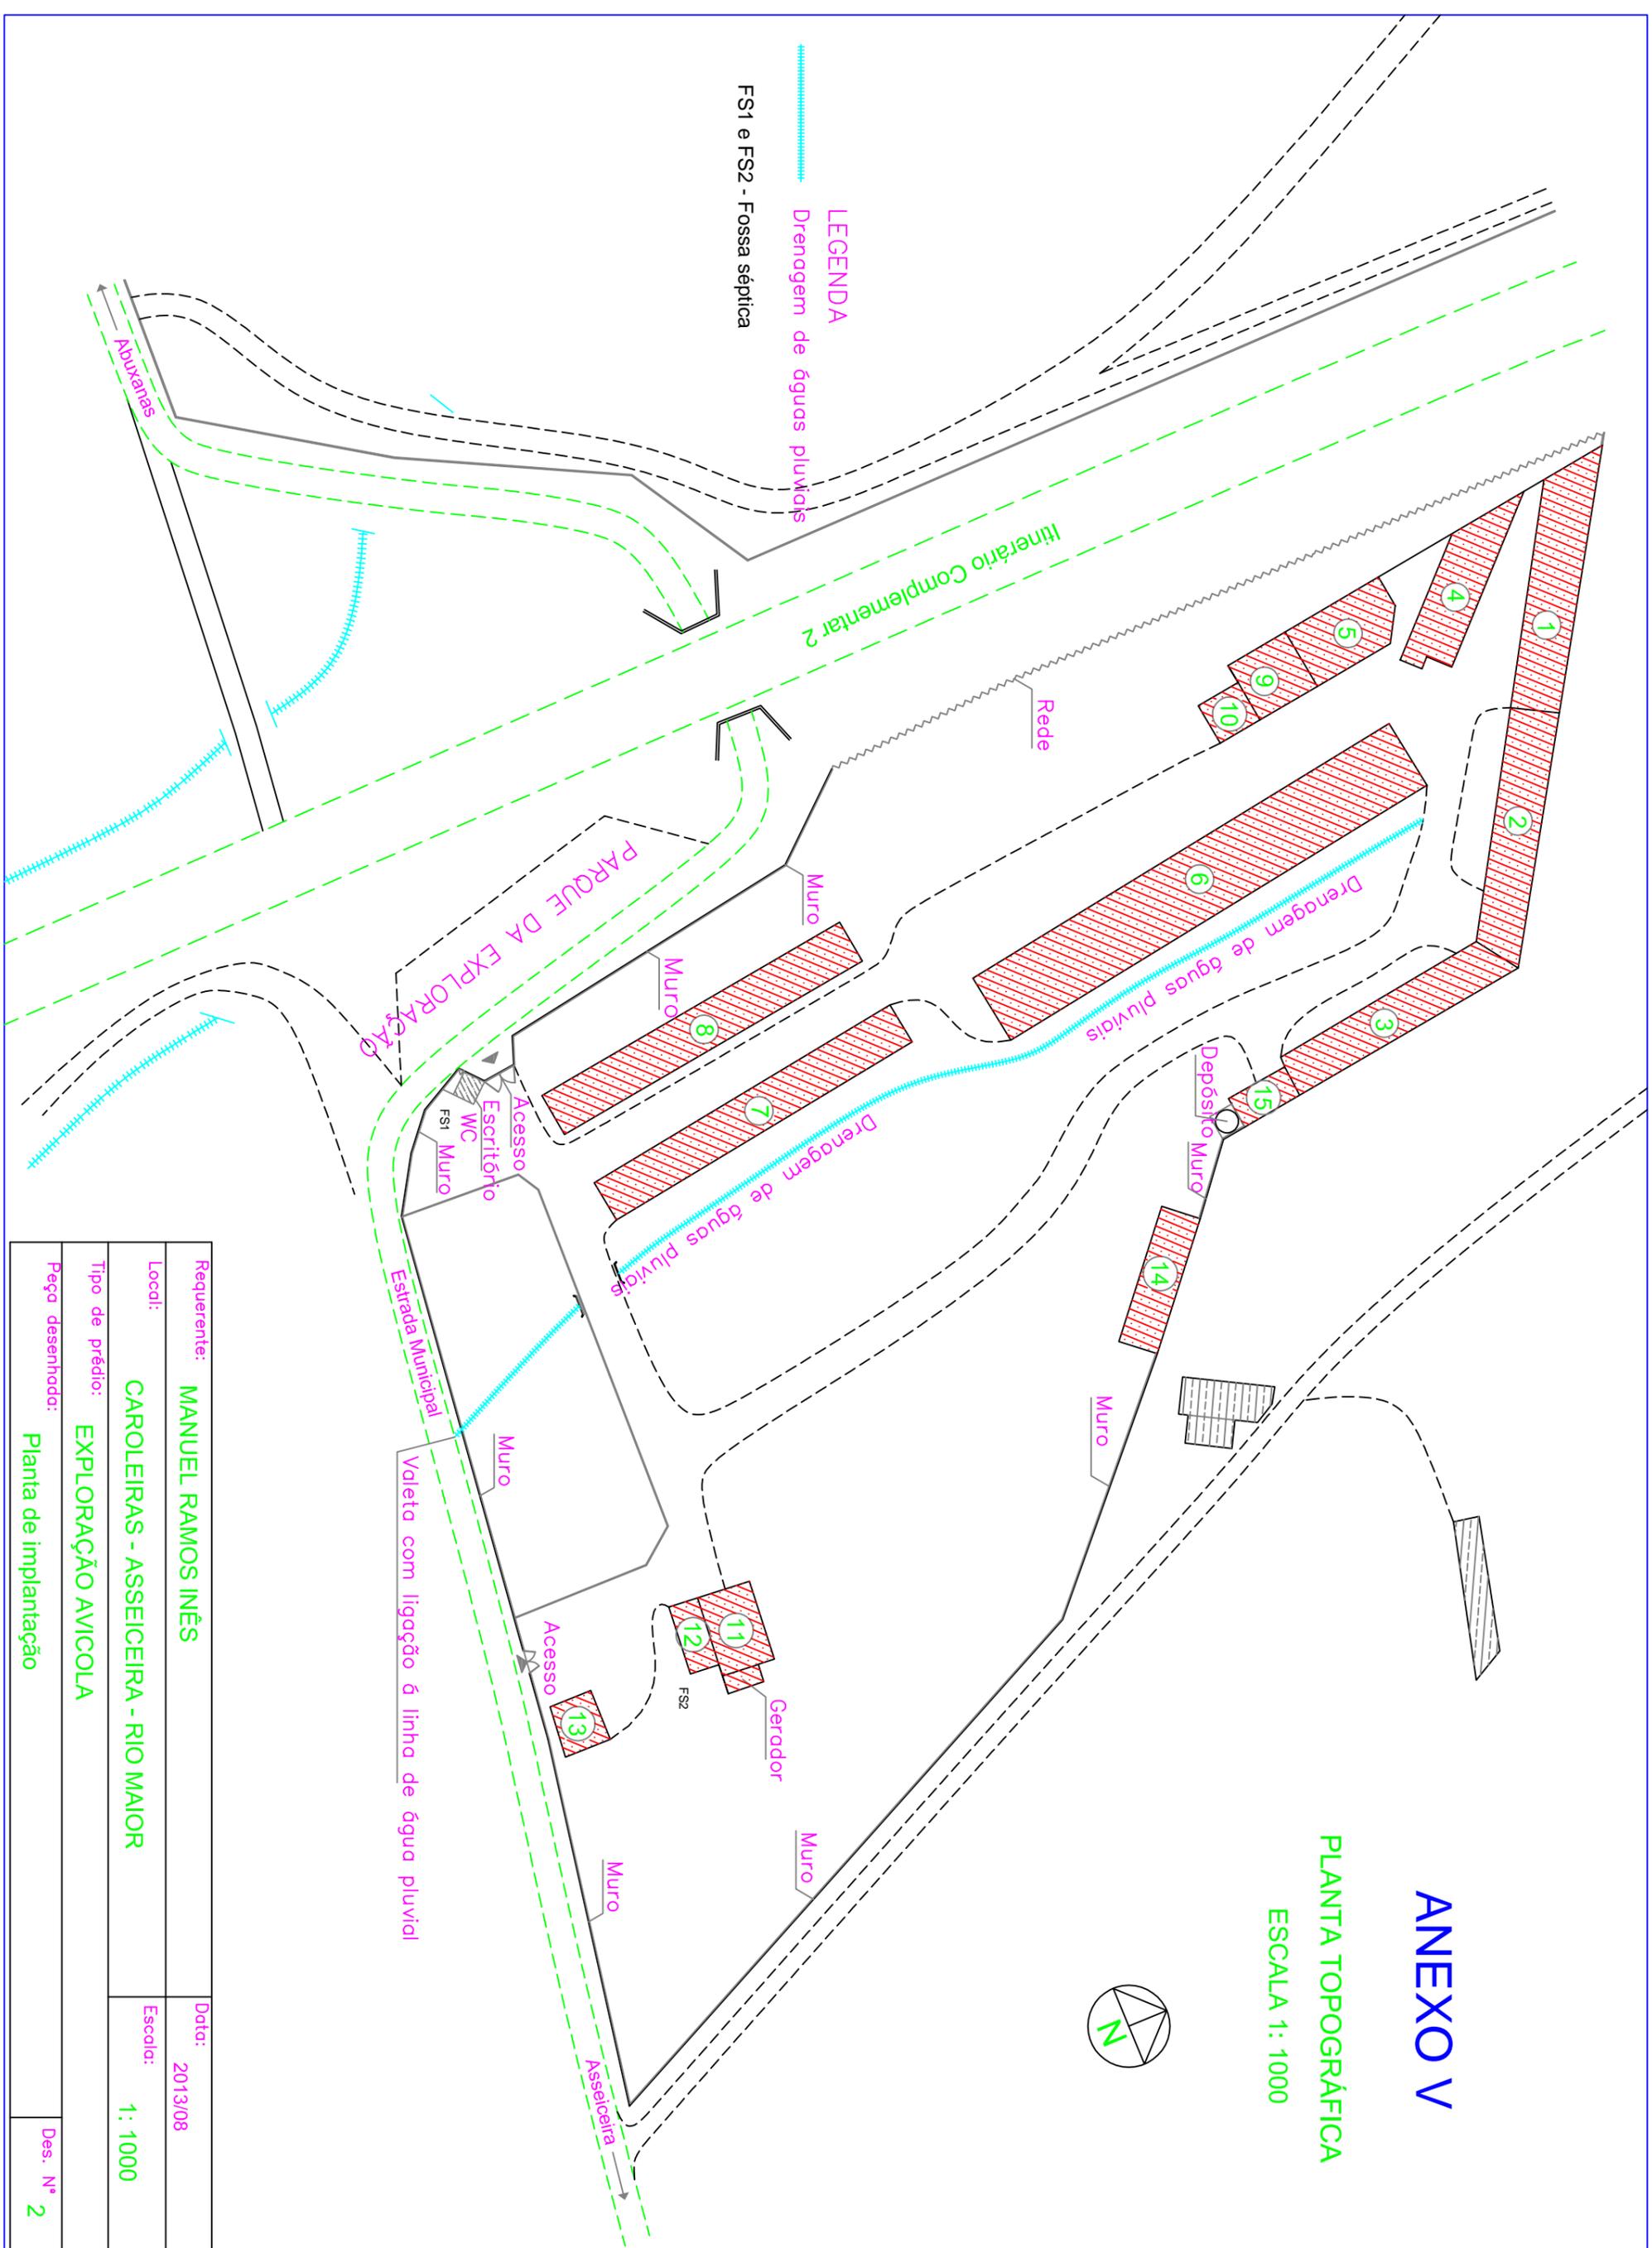
Requerente:	MANUEL RAMOS INÊS	Data:	2013/08
Local:	CAROLEIRAS - ASSEICEIRA - RIO MAIOR	Escala:	1: 1000
Tipo de prédio:	EXPLORAÇÃO AVICOLA		
Peça desenhado:	Planta de implantação	Des. Nº	2

Apresentam-se no Anexo V a planta de implantação com a totalidade das redes de drenagem de águas residuais e pluviais não contaminadas.

As águas pluviais não atravessam zonas passíveis de gerar contaminação pelo que não existem águas pluviais contaminadas no Aviário em estudo.

LEGENDA
Drenagem de águas pluviais
FS1 e FS2 - Fossa séptica

Para o encaminhamento dos efluentes domésticos (habitação, escritório e balneários) a solução adotada, na exploração avícola, é de duas fossas sépticas estanques.
