RELATÓRIO DE TRABALHOS ARQUEOLÓGICOS

Descritor de Património Estudo Prévio

Linha Elétrica de ligação entre a Central Fotovoltaica de São Marcos (150kV) e a Subestação de Tavira (Alcoutim e Tavira)

Promotor do projeto: GALP PARQUES FOTOVOLTAICOS DE ALCOUTIM, LDA
Entidade Contratante: AGRIPRO AMBIENTE, CONSULTORES, S.A.
Entidade Executante: TERRALEVIS, PATRIMÓNIO, ARQUEOLOGIA E SISTEMAS DE INFORMAÇÃO, LDA
Fevereiro de 2019

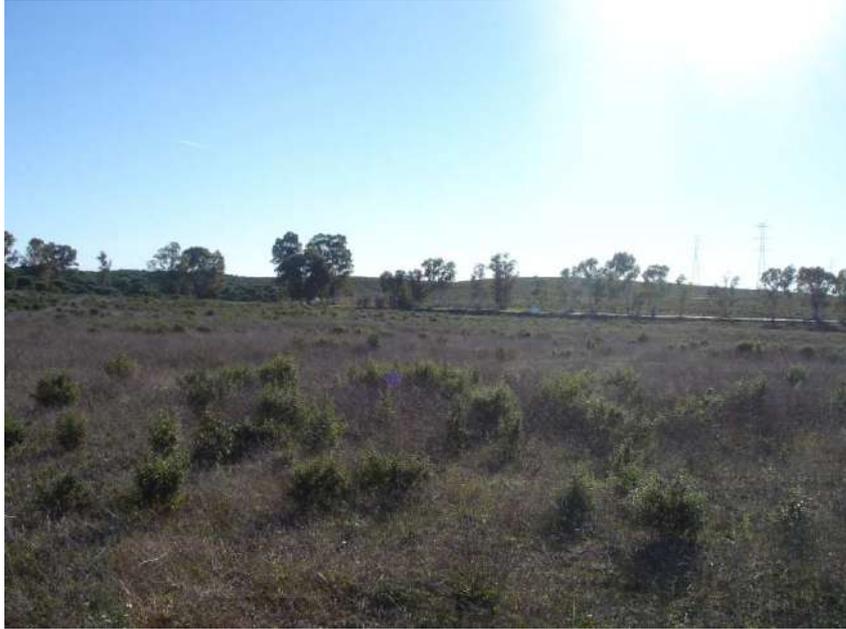
Figura 1 - Vista geral do terreno na área de implantação da subestação

A vegetação que cobria o terreno tinha pouca altura, não permitindo observar corretamente a superfície do solo (registou-se visibilidade média).

No levantamento de informação bibliográfica e nas prospeções arqueológicas realizadas na área de incidência deste projeto específico não se identificaram ocorrências com valor patrimonial, quer fossem de natureza arqueológica, etnográfica ou com interesse arquitetónico.

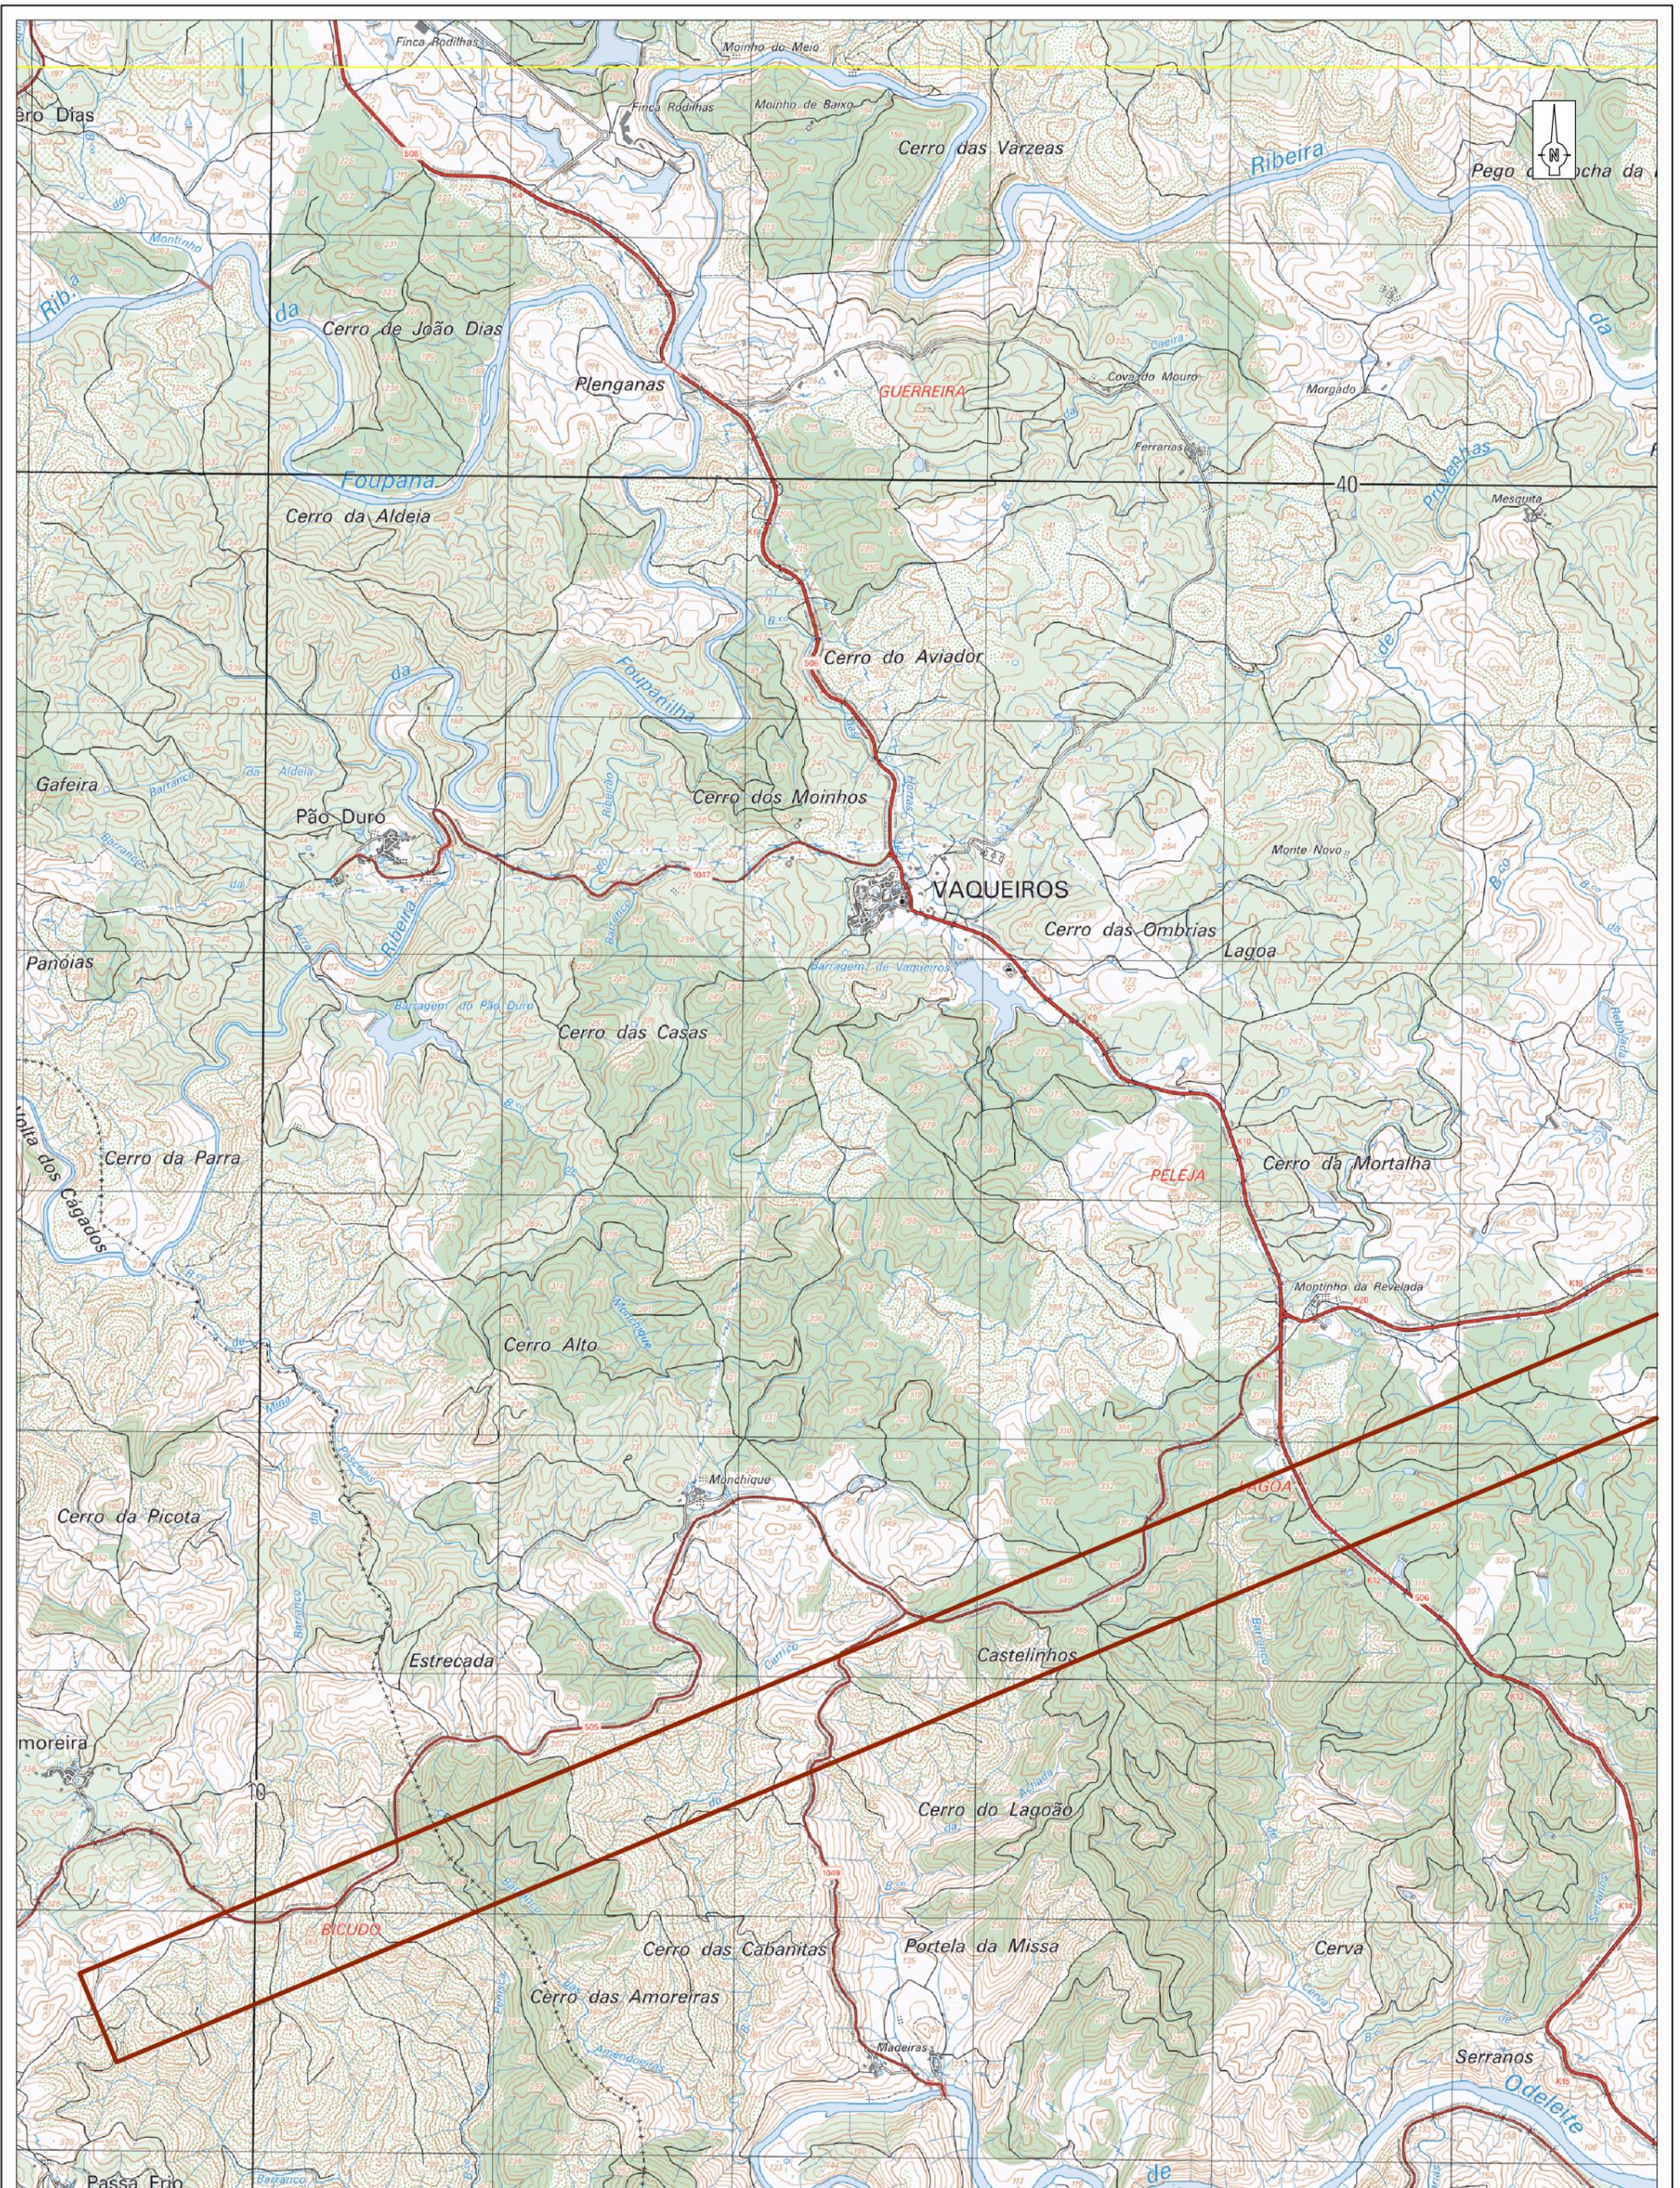
Projeto: 727_18
	Descritor de Património
Folha: 1.01	Estudo de Impacte Ambiental (E.Prévio) Ligação da Central Fotovoltaica de São Marcos e a Subestação de Tavira (Alcoutim)
Escala: 1:25000	Situação de Referência
Coord:	Fonte: CMP 574, 582
Datum Lx	Executado por: João Albergaria 01/03/2019

- Área de incidência de projeto (Subestação de São Marcos)
- Ocorrências patrimoniais
- Zona de Proteção
- Corredor A
- Corredor B1
- Corredor B2
- Corredor C

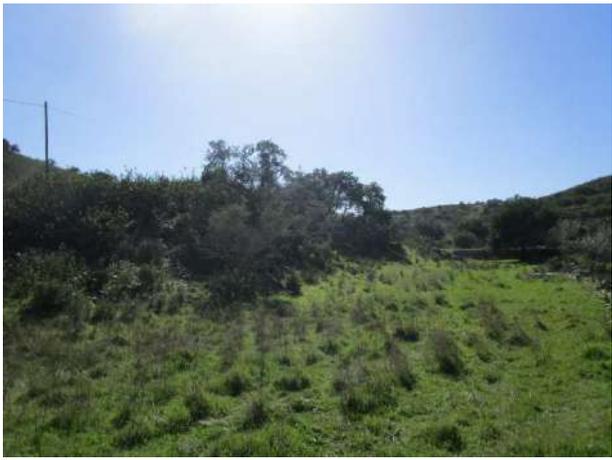
Foto 5

N.º	Sítio	Assunto	Orientação
1	5	Vista geral da eventual implantação	NE - SO
2	5	Vista geral da eventual implantação	NE - SO
3	4	Vista geral do terreno	NE - SO
4	4	Vista geral do terreno	NE - SO
5	4	Vista geral do terreno	NE - SO
6	2	Vista geral do terreno	SO - NE
7	1	Vista geral do terreno	NE - SO
8	Subestação	Vista geral do terreno	NE - SO
9	Subestação	Vista geral do terreno	NE - SO
10	Subestação	Vista geral do terreno	NO - SE
11	Subestação	Vista geral do terreno	NE - SO
