ESTUDO DE IMPACTE AMBIENTAL

DEFESA CONTRA CHEIAS EM POMBAL
BACIA DE AMORTECIMENTO E REGULARIZAÇÕES

VOLUME III | ANEXOS TÉCNICOS
FASE DE PROJETO DE EXECUÇÃO

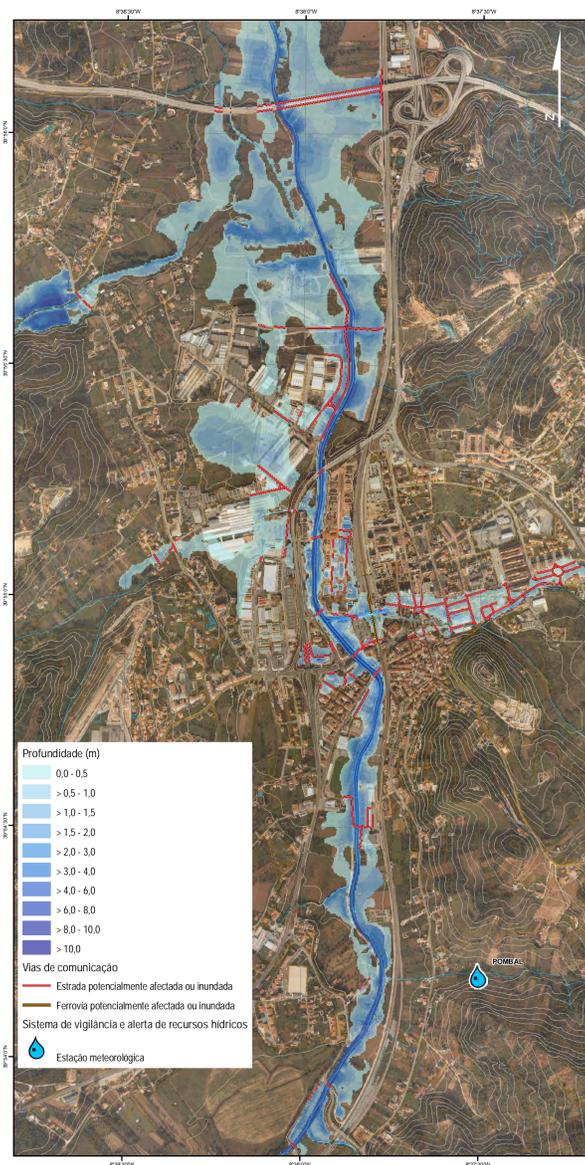
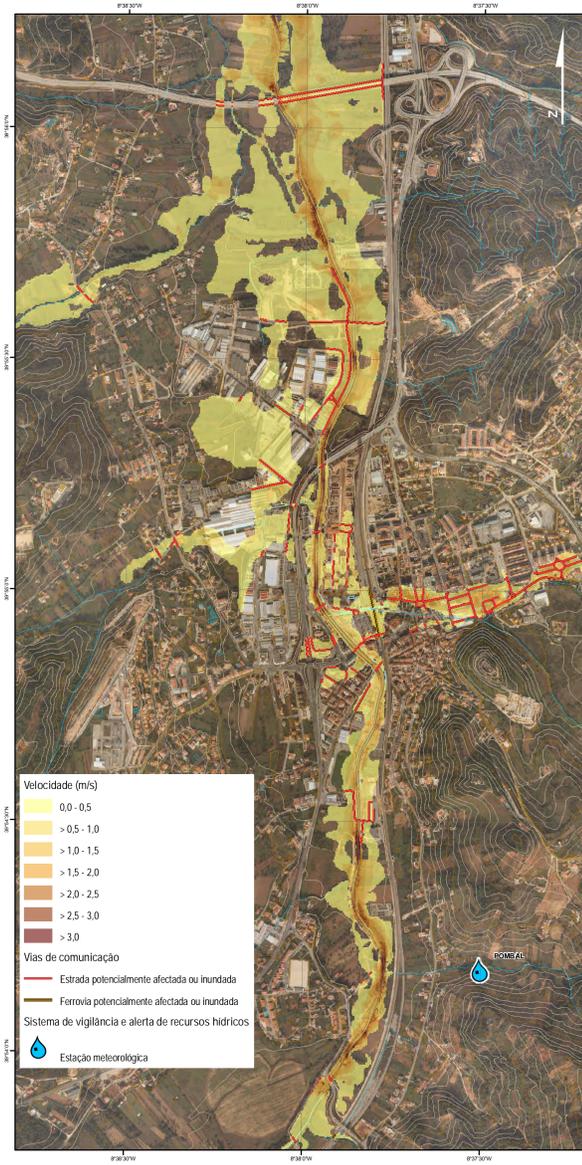
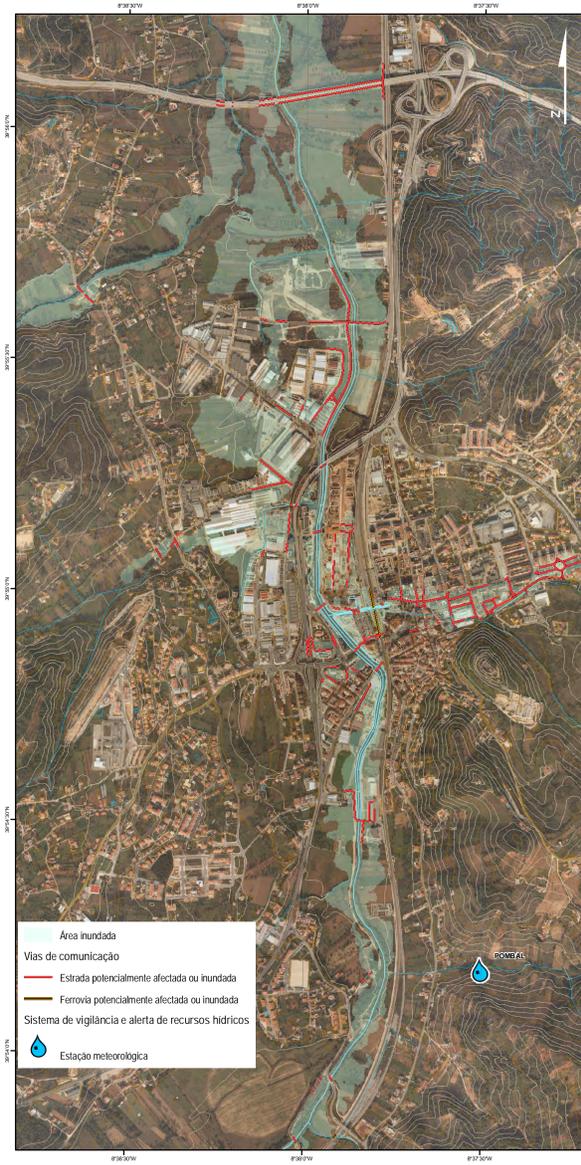
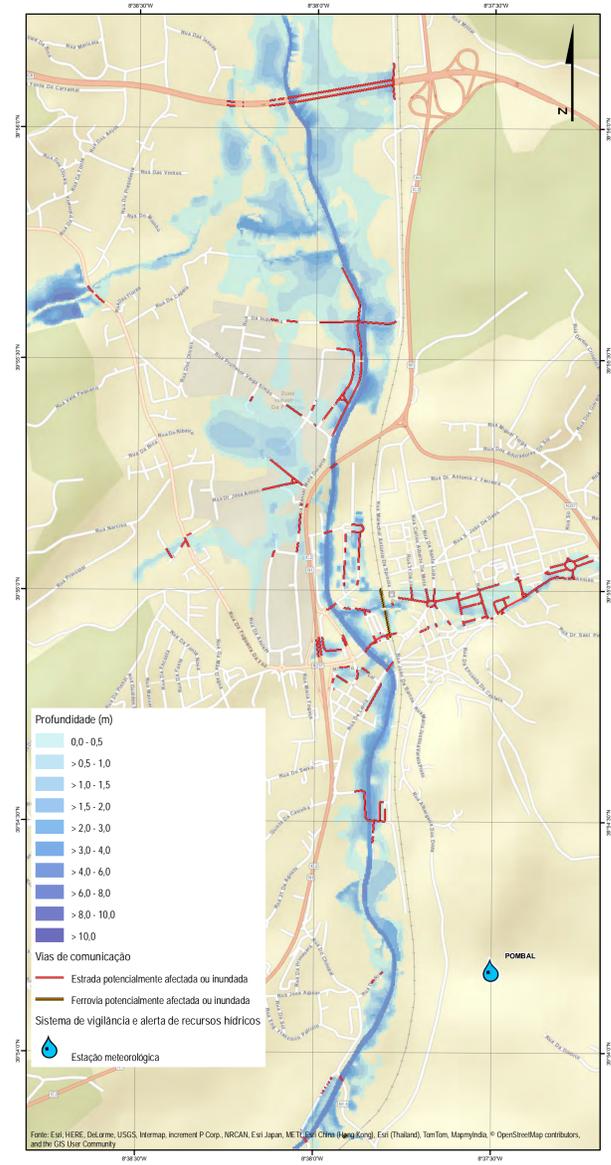
Nota:
Na área de estudo existem obstáculos ao escoamento (e.g. pontes) cujas características geométricas não estavam disponíveis e, como tal, não foram tidos em consideração no estudo das zonas inundáveis.

CARTA DE ZONAS INUNDÁVEIS

CHEIA COM PERÍODO DE RETORNO DE 20 ANOS

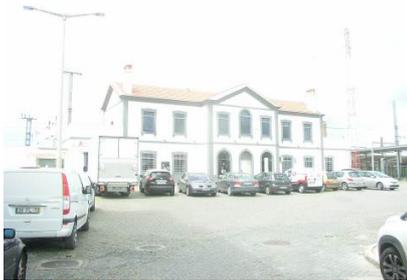
Nº 27 Data Abril de 2020 **CMP** 274 **Altitude** 60m **Topónimo ou Designação** Ponte Pedrinha **Categoria** Arqueológico; Arquitectónico **Tipologia** Ponte **Cronologia** Moderno **Classificação** Não tem **Valor** Médio **Posição** AI **Tipo de trabalho** Prospecção **Coordenadas (UTM)** 0531814 - 4418521 **Concelho** Pombal **Freguesia** Pombal **Lugar** Pombal **Proprietários** Câmara Municipal de Pombal **Uso do Solo** Urbano **Ameaças** Construção Civil **Conservação** Indeterminado **Acesso** IC2 **Morfologia** Planície **Visibilidade estruturas** Nula **Visibilidade materiais** Nula **Fonte** RSS, 2009 **Espólio** Não foi recolhido espólio. **Caracterização** Largo 25 de Abril. Área integralmente artificializada. No Estudo de Incidências realizado em 2009 (RSS, 2009) encontra-se editada uma fotografia onde se observa o arco da ponte, sendo referido: "Ponte em arco de volta perfeita, localizada sobre a ribeira do Vale, actualmente coberta pelo pavimento do Lg. 25 de Abril." **Responsáveis** Mário Monteiro e João Caninas. **Registo fotográfico** (área de localização abaixo do pavimento)

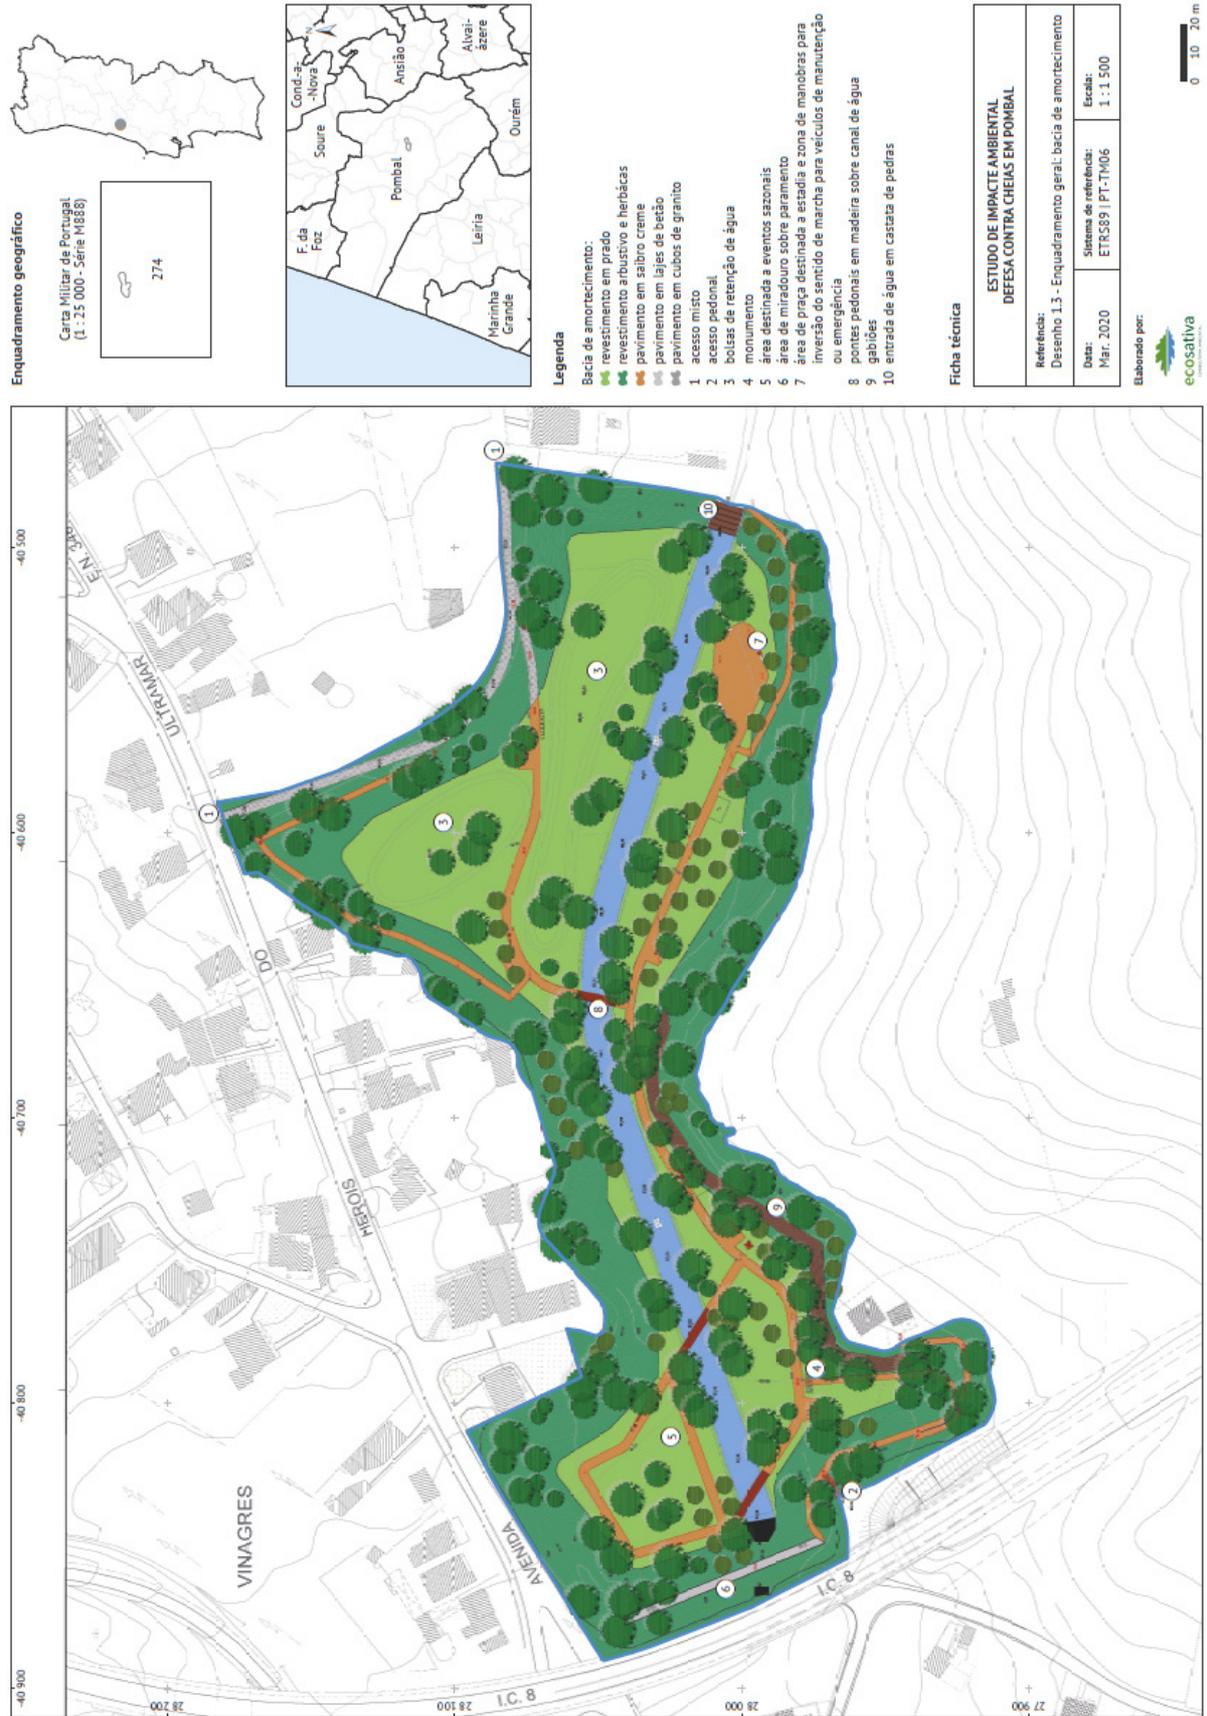
Figura 5. Plano do Enquadramento geral da bacia de amortecimento.

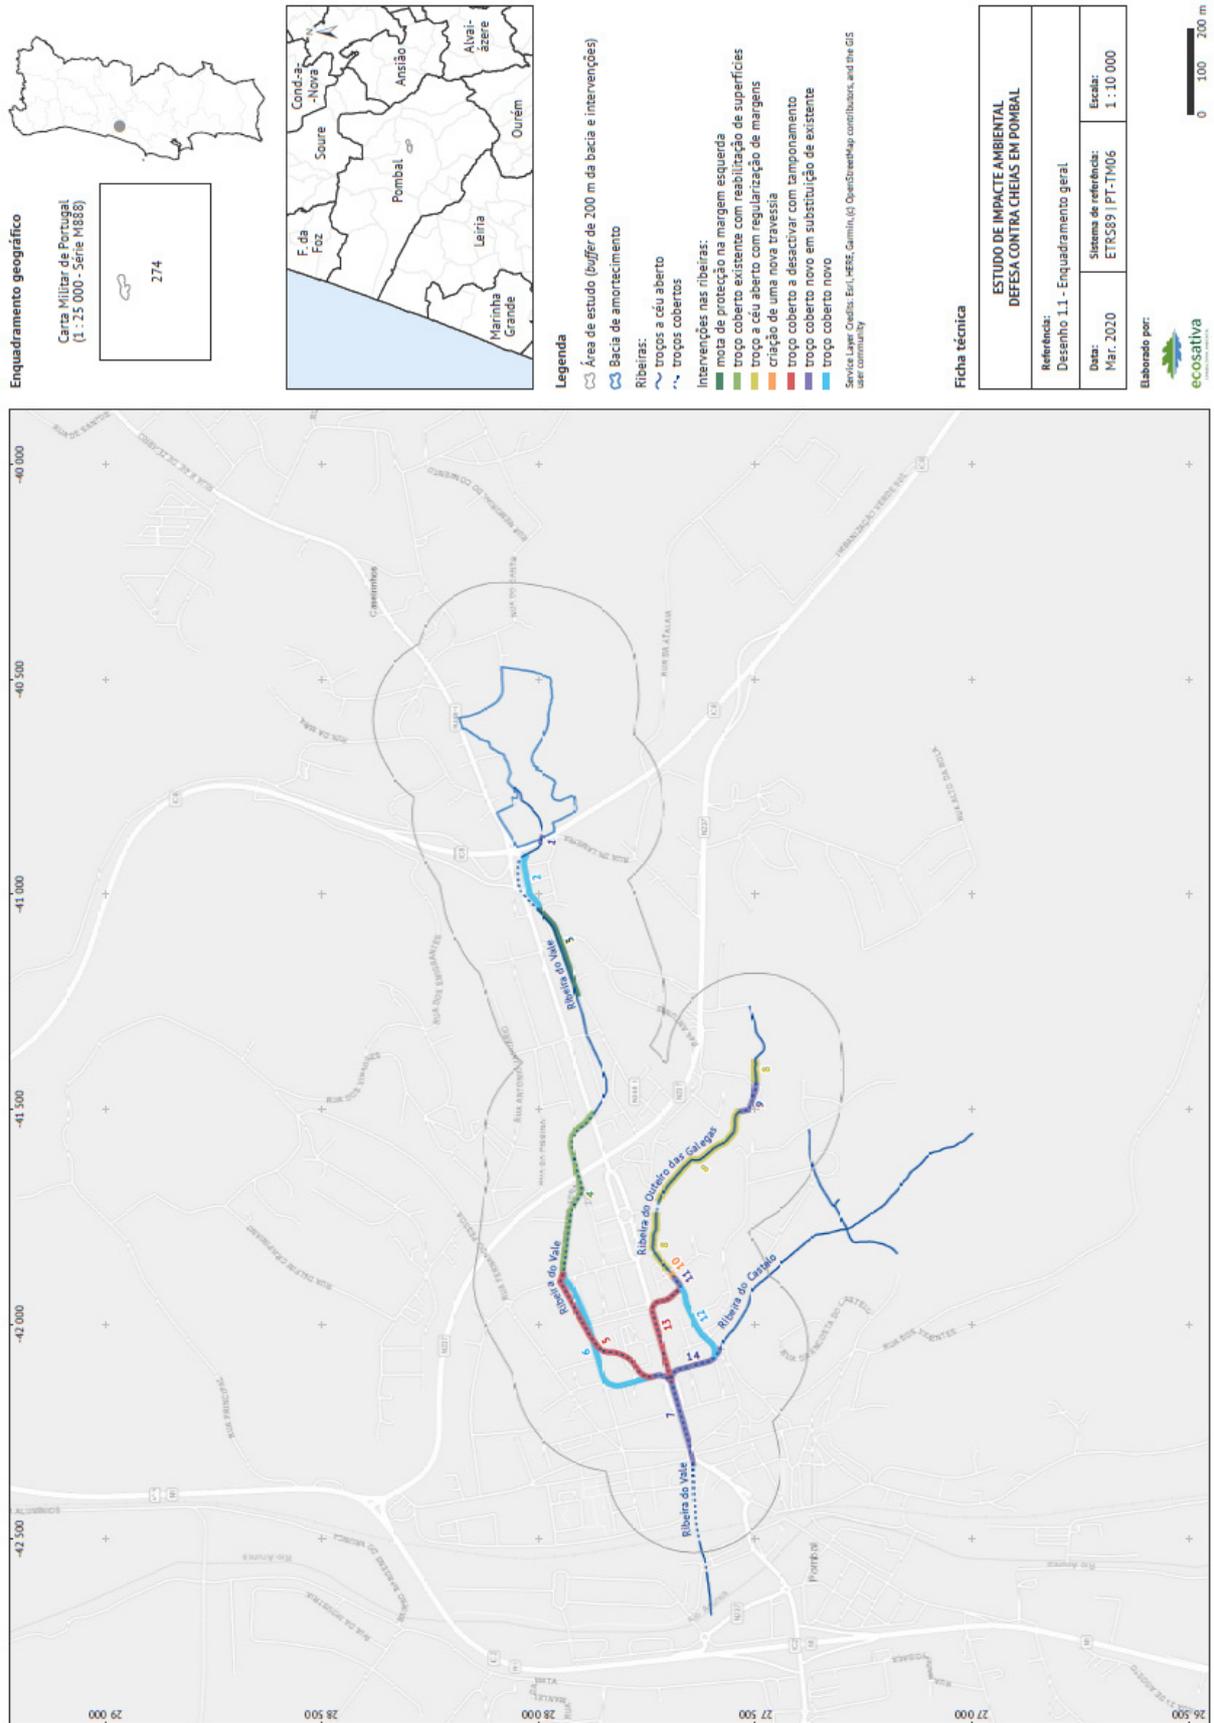
Figura 6. Plano de Enquadramento Geral de Intervenções nas Ribeiras.

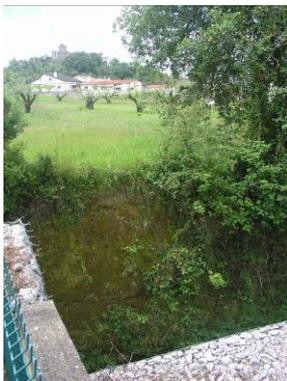
10 – Perfil estratigráfico da Ribeira do Outeiro da Galega

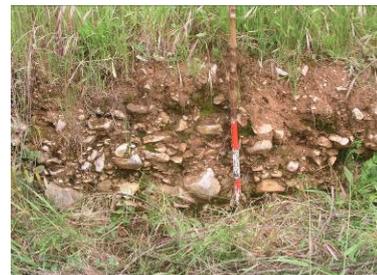
12 – Perfil estratigráfico na área da bacia de amortecimento, margem Sul da Ribeira do Vale, no caminho existente
