ANEXO 7

**ESTUDO IMPACTE
AMBIENTAL – DESCRITOR
DE PATRIMÓNIO)**

**CENTRAL SOLAR –
EÓLICA DE PISÕES**

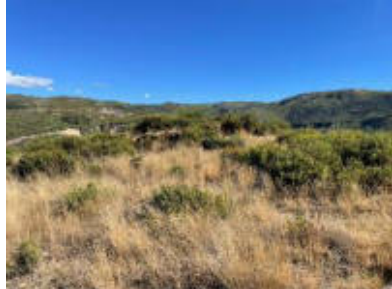
Nº	Designação	Categoria	Cronologia	Localização Administrativa	Topónimo	Fontes	Localização Face ao Projeto
OP 1	Mamoia 1 de Penedo da Caldeira	Arqueológica	Neo-Calcolítico	Montalegre, Viade de Baixo e Fervidelas	Penedo da Caldeira	http://arqueologia.igespar.pt/index.php?sid=sitios PDM	41,728816 -7,875923 A 50,00m do Núcleo solar do Cruzeiro. Área de incidência indireta. Poderá ser afetado pela circulação de máquinas e aberturas de caminhos Caminho que liga a ponte da Cambela ao planalto designado por Penedo da Caldeira
<p>Num plateau sobranceiro à ribeira da Cambela, encontra-se um monumento funerário megalítico. Trata-se de uma grande mamoia, com cerca de 11 metros, de fácil visibilidade na paisagem, apresenta tumuli alto e depressão central muito acentuada. Tem extensa couraça lítica e anel de contenção. Não são visíveis vestígios de dólmen</p>

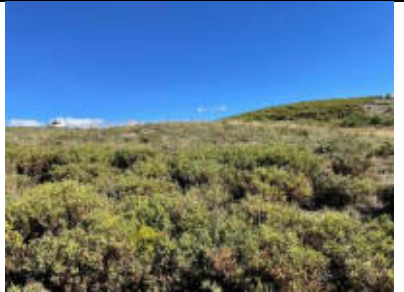
OP 2	Mamoia 2 do Penedo da Caldeira	Arqueológica	Neo-Calcolítico	Montalegre, Viade de Baixo e Fervidelas	Penedo da Caldeira	http://arqueologia.igespar.pt/index.php?sid=sitios PDM	41,732674 -7,882410 A 161,00m do Núcleo solar do Cruzeiro. Área de incidência indireta. Poderá ser afetado pela circulação de máquinas e aberturas de caminhos Caminho que liga a ponte da Cambela ao planalto designado por Penedo da Caldeira

<p>Localizada a cerca de 20 metros a Norte de um poste de alta tensão, sobre a ribeira da Cambela. Trata-se de um grande monumento megalítico, com poderoso tumuli de cerca de 15 metros de diâmetro e 1 metro de altura. A superfície encontram-se elementos pétreos que pertencem à couraça e uma depressão pouco profunda onde se identificam alguns esteios</p>						
OP 3	Montalegre - Via XVII	Arqueológica		Montalegre, Viade de Baixo e Fervidelas		www.patrimoniocultural.pt/flexviewers/Atlas_Patrimonio/default.htm http://viasromanas.pt/	41,735331 -7,874695 Incidência indireta e incidência direta no Nucleo Solar do Cruzeiro e Sobreposta à linha área Irboselo e Perdizela - Alto Rabagão entre o P21 e P22 EN103, após passar os Pisões, junto ao km115, cruzamento à direita, embora se trate de um caminho de reconstrução recente, era também este o percurso da via.

<p>Troço de caminho, parte integrante da via XVII do Itinerário de Antonino. Nesta freguesia tem início alguns metros para Sul da ponte da Cambela, nas imediações da qual foi encontrada uma estela funerária, de época romana. Efetivamente na descida para a ponte conserva-se um belo troço lajeado, cujos marca dos rodados é notória. A via entrava no concelho de Montalegre junto à ponte do Arco (ponte romana), milha 35 desde Bracara Augusta ou 43 desde Aquae Flaviae, continuava pela aldeia de Vilarinho dos Padrões, Venda Nova e Castro de Codeçoso. Neste troço que contempla a freguesia da Venda Nova encontra-se submersa pela albufeira da Venda Nova. Nos Pisões, segundo Leren Barradas atravessaria a antiga EN ao Km. 116, onde conservava um agradável troço de calçada. Desde os Pisões encontra-se submersa pela albufeira do Alto Rabagão até Villa de Mel, a Sul do Alto do Pedrouço. Na Cruz de Leiranque, local inundado pela albufeira foi encontrado um miliário, posteriormente transferido para Viade de Baixo - CNS 19818. Segundo informação anterior ao levantamento efetuado pela CM Montalegre, os restantes miliários provenientes deste troço encontram-se no Museu da Região Flaviense. É um dos troços mais conhecido da Via XVII do Itinerário de Antonino, onde foram registados miliários in situ e principalmente onde se encontraram miliários com marcação desde Chaves e desde Braga, na mesma milha, facto que não se volta a constatar no decurso desta via. Há ainda referencia de que neste percurso de três milhas romanas (cerca de 4,5 km) existiam 10 miliários, de entre os quais dois são anepígrafos, um apenas se conservam as milhas, dois são da dinastia Júlio-Claudiana (Cláudio e Tibério) e quatro da dinastia dos Antoninos (Trajano e Adriano). Para obtermos uma descrição deste troço tivemos que nos limitar aos registos mais antigos (anteriores à construção da albufeira), uma vez que só é possível reconhecer este caminho quando o nível da albufeira desce consideravelmente. Na ponte do Arco, segundo Argote a via cruzava a antiga estrada nacional, continuava por Padrões, Venda Nova, correspondente ao lugar antigamente conhecido por Venda dos Padrões, Codeçoso do Arco, encosta do castro de Codeçoso, milha 38, deste ponto a via descia pela encosta Ocidental até ao rio Rabagão, que cruzava no lugar de Porto de Carros, onde existia a ponte dos Três Olhais, sobre o Rabagão, referida por Argote, e destruída pelas cheias</p>

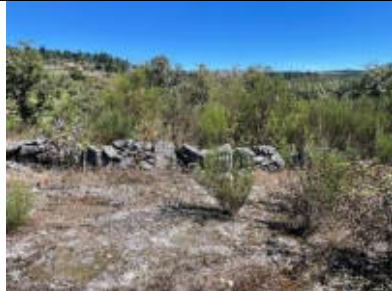
OP 4	Muro1	Etnográfico	Contemporâneo	Montalegre, Vila da Ponte	Alto do Fossadouro	Prospecção	41.733164 -7.904997

Nº	Designação	Categoria	Cronologia	Localização Administrativa	Topónimo	Fontes	Localização Face ao Projeto
							Área de incidência direta. Afetado pela construção do Núcleo Solar do Cruzeiro.

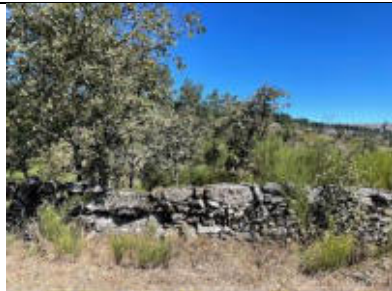
OP 5	Muro2	Etnográfico	Contemporâneo	Montalegre, Vila da Ponte	Pormidela	Prospecção	41.728465 -7.896062 Área de incidência direta. Afetado pela linha Cruzeiro - Alto Rabagão (ramal4), entre o P5 e P6.

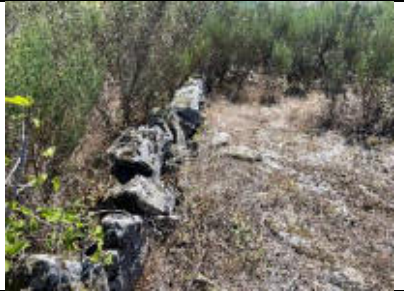
OP 6	Muro3	Etnográfico	Contemporâneo	Montalegre, Vila da Ponte	Carga Seca	Prospecção	41.728099 -7.889144 Área de incidência direta do Núcleo Solar do Cruzeiro e afetado pela linha Cruzeiro - Alto Rabagão (ramal4), entre o P8 e P9.

Nº	Designação	Categoria	Cronologia	Localização Administrativa	Topónimo	Fontes	Localização Face ao Projeto
<p>Muro de pedra seca limitador de propriedade com cerca de 1,00m de altura. Tem um comprimento de cerca de 440. Liga com a OP7. Poderá ser o mesmo elemento.</p>

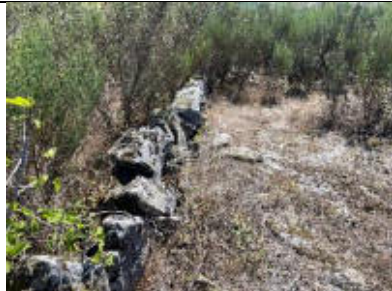
OP 7	Muro4	Etnográfico	Contemporâneo	Montalegre, Vila da Ponte	Carga Seca	Prospeção	41.727089 -7.888030 Área de incidência direta do Núcleo Solar do Cruzeiro e afetado pela linha Cruzeiro - Alto Rabagão (ramal4), entre o P9 e P10.
<p>Muro de pedra seca limitador de propriedade com cerca de 1,00m de altura. Tem um comprimento de cerca de 1270m. Liga com a OP6. Poderá ser o mesmo elemento.</p>

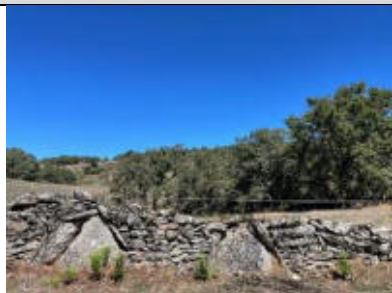
OP 8	Muro5	Etnográfico	Contemporâneo	Montalegre, Vila da Ponte	Carga Seca	Prospeção	41.726233 -7.890158. Área de incidência indireta. A 90,00m do Núcleo Solar do Cruzeiro. Poderá ser afetado pela circulação de máquinas e aberturas de caminhos

Nº	Designação	Categoria	Cronologia	Localização Administrativa	Topónimo	Fontes	Localização Face ao Projeto
<p>Muro de pedra seca limitador de propriedade com cerca de 1,00m de altura. Tem um comprimento de cerca de 400m</p>

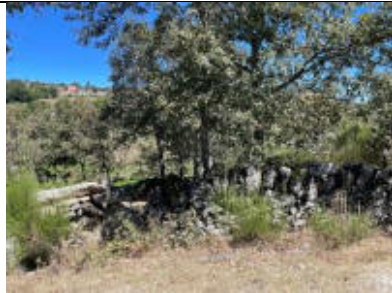
OP 9	Muro6	Etnográfico	Contemporâneo	Montalegre, Vila da Ponte	Carga Seca	Prospeção	41.725471 -7.887262. Área de incidência direta. Núcleo Solar do Cruzeiro. Poderá ser afetado pela circulação de máquinas e aberturas de caminhos
<p>Muro de pedra seca limitador de propriedade com cerca de 1,00m de altura. Tem um comprimento de cerca de 322. Liga com as OP10 e OP11. Poderá ser o mesmo elemento.</p>

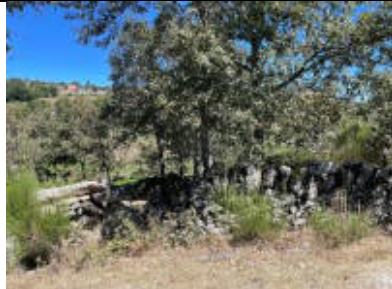
OP 10	Muro7	Etnográfico	Contemporâneo	Montalegre, Vila da Ponte	Carga Seca	Prospeção	41.724969 -7.886495. Área de incidência direta. Núcleo Solar do Cruzeiro. Poderá ser afetado pela circulação de máquinas e aberturas de caminhos

Nº	Designação	Categoria	Cronologia	Localização Administrativa	Topónimo	Fontes	Localização Face ao Projeto
<p>Muro de pedra seca limitador de propriedade com cerca de 1,00m de altura. Tem um comprimento de cerca de 960m. Liga com as OP9 e OP39. Poderá ser o mesmo elemento.</p>

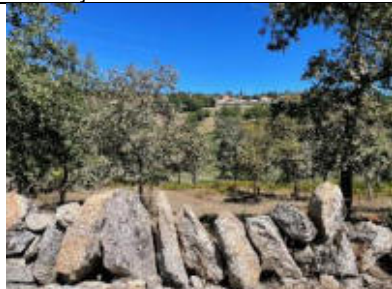
OP 11	Muro8	Etnográfico	Contemporâneo	Montalegre, Vila da Ponte	Carga Seca	Prospecção	41.727580 -7.886285. Área de incidência direta. Afetado pela construção do Núcleo Solar do Cruzeiro
<p>Muro de pedra seca limitador de propriedade com cerca de 1,00m de altura. Tem um comprimento de cerca de 435m. Liga com a OP9. Poderá ser o mesmo elemento.</p>

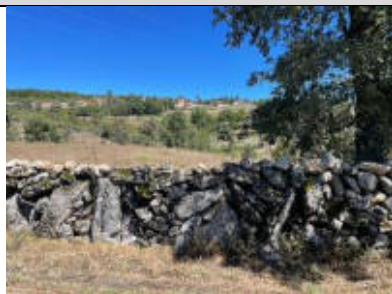
OP 12	Muro9	Etnográfico	Contemporâneo	Montalegre, Vila da Ponte	Carga Seca	Prospecção	41.724321 -7.883979 Área de incidência indireta. A 6,00m do Núcleo Solar do Cruzeiro. Poderá ser afetado pela circulação de máquinas e aberturas de caminhos

Nº	Designação	Categoria	Cronologia	Localização Administrativa	Topónimo	Fontes	Localização Face ao Projeto
<p>Muro de pedra seca limitador de propriedade com cerca de 1,00m de altura. Tem um comprimento de cerca de 216m</p>

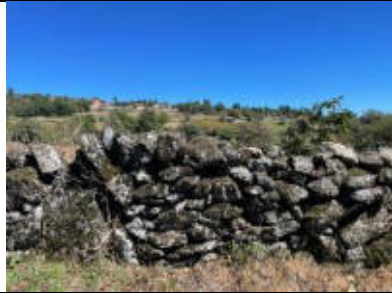
OP 13	Muro10	Etnográfico	Contemporâneo	Montalegre, Vila da Ponte	Carga Seca	Prospeção	41.725680 -7.884063 Área de incidência direta. Afetado pela construção do Núcleo Solar do Cruzeiro
<p>Muro de pedra seca limitador de propriedade com cerca de 1,00m de altura. Tem um comprimento de cerca de 689m</p>

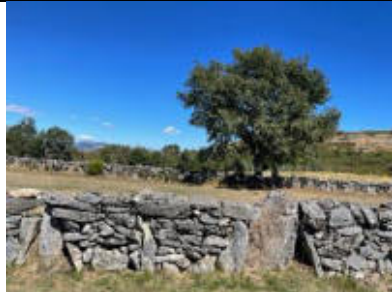
OP 14	Muro11	Etnográfico	Contemporâneo	Montalegre, Vila da Ponte	Carga Seca	Prospeção	41.729472 -7.884457 Área de incidência direta. Afetado pela construção do Núcleo Solar do Cruzeiro

Nº	Designação	Categoria	Cronologia	Localização Administrativa	Topónimo	Fontes	Localização Face ao Projeto
<p>Muro de pedra seca limitador de propriedade com cerca de 1,00m de altura. Tem um comprimento de cerca de 380m</p>

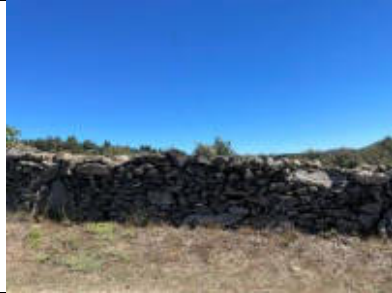
OP 15	Muro12	Etnográfico	Contemporâneo	Montalegre, Vila da Ponte	Carga Seca	Prospeção	41.727360 -7.884912 Área de incidência direta. Afetado pela construção do Núcleo Solar do Cruzeiro
<p>Muro de pedra seca limitador de propriedade com cerca de 1,00m de altura. Tem um comprimento de cerca de 230m</p>

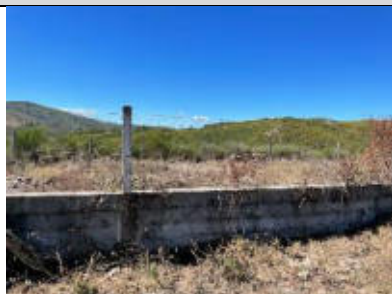
OP 16	Muro13	Etnográfico	Contemporâneo	Montalegre, Viade de Baixo e Fervidelas	Outeiro da Cavada	Prospeção	41.744219 -7.871991. Área de incidência direta. Afetado pela linha área Irboselo e Perdizela - Alto Rabagão entre o P16 e P17

Nº	Designação	Categoria	Cronologia	Localização Administrativa	Topónimo	Fontes	Localização Face ao Projeto
<p>Muro de tijolo limitador de propriedade com cerca de 1,00m de altura. Tem um comprimento de cerca de 390m</p>

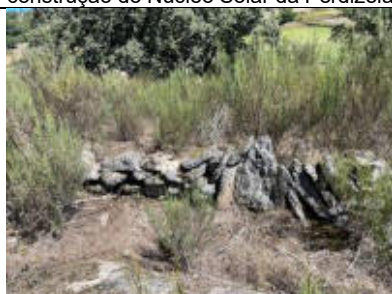
OP 17	Muro14	Etnográfico	Contemporâneo	Montalegre, Viade de Baixo e Fervidelas	Perdizela	Prospecção	41.750946 -7.881370 Área de incidência direta. Afetado pela construção do Núcleo Solar da Perdizela
<p>Muro de pedra seca limitador de propriedade com cerca de 1,00m de altura. Tem um comprimento de cerca de 700m</p>

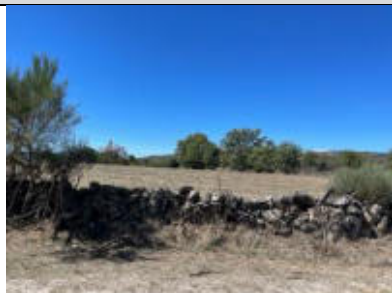
OP 18	Muro15	Etnográfico	Contemporâneo	Montalegre, Viade de Baixo e Fervidelas	Irbosele	Prospecção	41.765195 -7.876449 Área de incidência direta. Núcleo Solar de Irbosele. Poderá ser afetado pela circulação de máquinas e aberturas de caminhos

Nº	Designação	Categoria	Cronologia	Localização Administrativa	Topónimo	Fontes	Localização Face ao Projeto
<p>Muro de pedra seca limitador de propriedade com cerca de 1,00m de altura. Tem um comprimento de cerca de 440m</p>

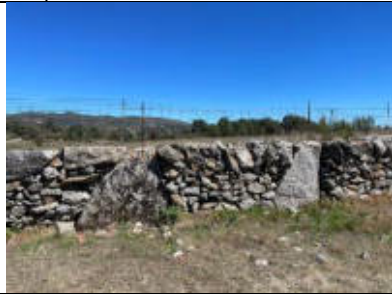
OP 19	Muro16	Etnográfico	Contemporâneo	Montalegre, Viade de Baixo e Fervidelas	Alto de Sorrapos	Prospecção	<p>41.757262 -7.883918 Área de incidência indireta. Junto à linha área Irboselo e Perdizela - Alto Rabagão entre o P4 e P5. A 52,00m do P5. Poderá ser afetado pela circulação de máquinas e aberturas de caminhos</p>
<p>Muro de pedra seca limitador de propriedade com cerca de 1,00m de altura. Tem um comprimento de cerca de 130m</p>

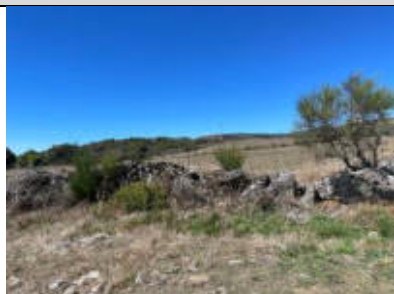
OP 20	Muro17	Etnográfico	Contemporâneo	Montalegre, Viade de Baixo e Fervidelas	Alto de Sorrapos	Prospecção	<p>41.754650 -7.883588 Área de incidência direta. Afetado pela linha área Irboselo e Perdizela - Alto Rabagão entre o P4 e P5.</p>

Nº	Designação	Categoria	Cronologia	Localização Administrativa	Topónimo	Fontes	Localização Face ao Projeto
<p>Muro de pedra seca limitador de propriedade com cerca de 1,00m de altura. Tem um comprimento de cerca de 400m</p>

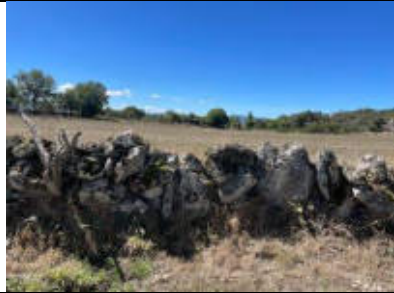
OP 21	Muro18	Etnográfico	Contemporâneo	Montalegre, Viade de Baixo e Fervidelas	Perdizela	Prospeção	41.750880 -7.883184 Área de incidência direta. Afetado pela construção do Núcleo Solar da Perdizela
<p>Muro de pedra seca limitador de propriedade com cerca de 1,00m de altura. Tem um comprimento de cerca de 430m</p>

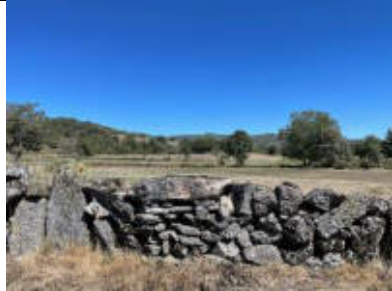
OP 22	Muro19	Etnográfico	Contemporâneo	Montalegre, Viade de Baixo e Fervidelas	Irbosele	Prospeção	41.765397 -7.878290 Área de incidência direta. Afetado pela construção do Núcleo Solar de Irbosele.

Nº	Designação	Categoria	Cronologia	Localização Administrativa	Topónimo	Fontes	Localização Face ao Projeto
<p>Muro de pedra seca limitador de propriedade com cerca de 1,00m de altura. Tem um comprimento de cerca de 220m</p>

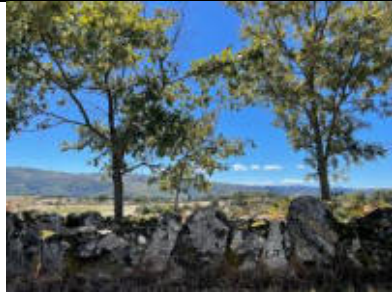
OP 23	Muro20	Etnográfico	Contemporâneo	Montalegre, Viade de Baixo e Fervidelas	Irbosele	Prospeção	41.764971 -7.878153 Área de incidência indireta. A 10,00m do Núcleo Solar de Irbosele. Poderá ser afetado pela circulação de máquinas e aberturas de caminhos
<p>Muro de pedra seca limitador de propriedade com cerca de 1,00m de altura. Tem um comprimento de cerca de 230m</p>

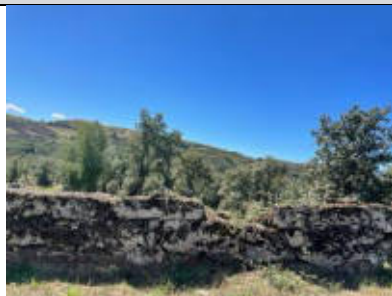
OP 24	Muro21	Etnográfico	Contemporâneo	Montalegre, Viade de Baixo e Fervidelas	Irbosele	Prospeção	41.762458 -7.876023 Área de incidência indireta. A 68,00m do Núcleo Solar de Irbosele. Poderá ser afetado pela circulação de máquinas e aberturas de caminhos

Nº	Designação	Categoria	Cronologia	Localização Administrativa	Topónimo	Fontes	Localização Face ao Projeto
<p>Muro de pedra seca limitador de propriedade com cerca de 1,00m de altura. Tem um comprimento de cerca de 185m</p>

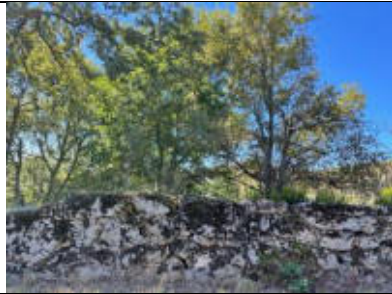
OP 25	Muro22	Etnográfico	Contemporâneo	Montalegre, Viade de Baixo e Fervidelas	Irbosele	Prospecção	41.760627 -7.880485 Área de incidência indireta. A 21,00m do Núcleo Solar de Irbosele. Poderá ser afetado pela circulação de máquinas e aberturas de caminhos
<p>Muro de pedra seca limitador de propriedade com cerca de 1,00m de altura. Tem um comprimento de cerca de 275m</p>

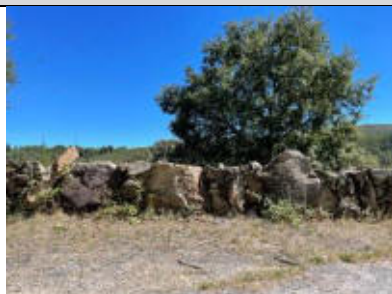
OP 26	Muro23	Etnográfico	Contemporâneo	Montalegre, Viade de Baixo e Fervidelas	Além do Rio	Prospecção	41.733156 -7.854965 Área de incidência direta. Afetado pela construção da linha Barroso IV - Alto Rabagão (Troço comum) entre os P25/24 e P24/23

Nº	Designação	Categoria	Cronologia	Localização Administrativa	Topónimo	Fontes	Localização Face ao Projeto
<p>Muro de pedra seca limitador de propriedade com cerca de 1,00m de altura. Tem um comprimento de cerca de 481m</p>

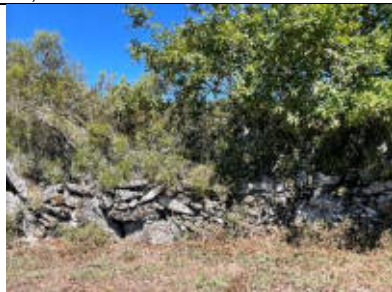
OP 27	Muro24	Etnográfico	Contemporâneo	Montalegre, Viade de Baixo e Fervidelas	Alto da Fragoseira	Prospecção	<p>41.722997 -7.840549 Área de incidência indireta. Linha Barroso IV - Alto Rabagão (Troço comum) entre os P16/15 e P15/14. Poderá ser afetado pela circulação de máquinas e aberturas de caminhos. A 93,00m do P15/14</p>
<p>Muro de pedra seca limitador de propriedade com cerca de 1,00m de altura. Tem um comprimento de cerca de 170m</p>

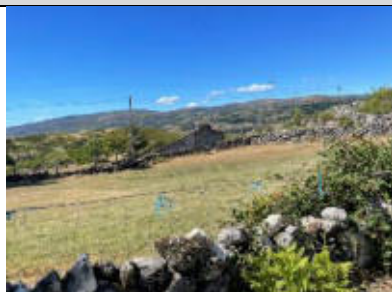
OP 28	Muro25	Etnográfico	Contemporâneo	Montalegre, Viade de Baixo e Fervidelas	Alto da Fragoseira	Prospecção	<p>41.722284 -7.838868 Área de incidência indireta. Linha Barroso IV - Alto Rabagão (Troço comum) entre os P15/14 e P14/13. Poderá ser afetado pela circulação de máquinas e aberturas de caminhos. A 137,00m do P15/14</p>

Nº	Designação	Categoria	Cronologia	Localização Administrativa	Topónimo	Fontes	Localização Face ao Projeto
<p>Muro de pedra seca limitador de propriedade com cerca de 1,00m de altura. Tem um comprimento de cerca de 95m</p>

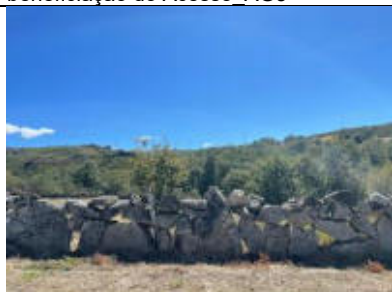
OP 29	Muro26	Etnográfico	Contemporâneo	Boticas, Alturas do Barroso	Couto do Castelo	Prospeção	41.718362 -7.829758 Área de incidência direta. Afetado pela beneficiação do Acesso AG5
<p>Muro de pedra seca limitador de propriedade com cerca de 1,00m de altura. Tem um comprimento de cerca de 530m</p>

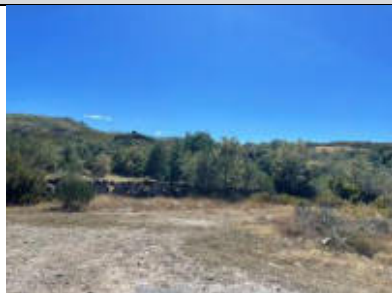
OP 30	Muro27	Etnográfico	Contemporâneo	Boticas, Alturas do Barroso	Couto do Castelo	Prospeção	41.722687 -7.826990 Área de incidência direta. Afetado pela beneficiação do Acesso AG5

Nº	Designação	Categoria	Cronologia	Localização Administrativa	Topónimo	Fontes	Localização Face ao Projeto
<p>Muro de pedra seca limitador de propriedade com cerca de 1,00m de altura. Tem um comprimento de cerca de 360m</p>

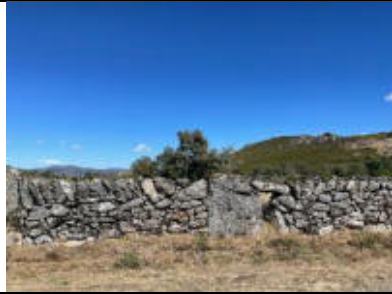
OP 31	Muro28	Etnográfico	Contemporâneo	Boticas, Alturas do Barroso	Alto do Ranhadouro	Prospeção	41.718998 -7.822045 Área de incidência direta. Afetado pela construção da linha Barroso IV - Alto Rabagão (ramal 1) entre os P6 e P5
<p>Muro de pedra seca limitador de propriedade com cerca de 1,00m de altura. Tem um comprimento de cerca de 215m</p>

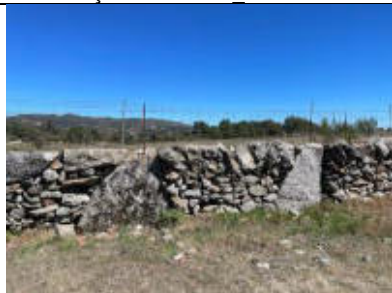
Nº	Designação	Categoria	Cronologia	Localização Administrativa	Topónimo	Fontes	Localização Face ao Projeto
<p>Muro de pedra seca limitador de propriedade com cerca de 1,00m de altura. Tem um comprimento de cerca de 170m</p>							 
OP 33	Muro30	Etnográfico	Contemporâneo	Boticas, Alturas do Barroso	Alto da Perdição	Prospeção	41.720602 -7.815581 Área de incidência direta. Afetado pela beneficiação do Acesso AG4
<p>Muro de pedra seca limitador de propriedade com cerca de 1,00m de altura. Tem um comprimento de cerca de 335m</p>

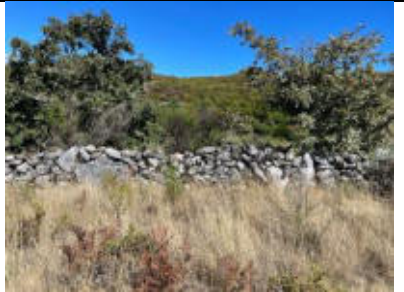
OP 34	Muro31	Etnográfico	Contemporâneo	Boticas, Alturas do Barroso	Corvos	Prospeção	41.735286 -7.867282 Área de incidência direta. Afetado pela construção da linha Barroso IV - Alto Rabagão (ramal 2) entre os P6 e P5

Nº	Designação	Categoria	Cronologia	Localização Administrativa	Topónimo	Fontes	Localização Face ao Projeto
<p>Muro de pedra seca limitador de propriedade com cerca de 1,00m de altura. Tem um comprimento de cerca de 655m</p>

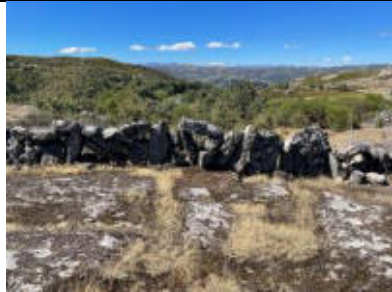
OP 35	Muro32	Etnográfico	Contemporâneo	Montalegre, Viade de Baixo e Fervidelas	Pisões	Prospecção	41.735286 -7.867282 Área de incidência direta. Linha a Cruzeiro - Alto Rabagão (Ramal 4+5). Entre os P18/8 e P17/7
<p>Muro de pedra seca limitador de propriedade com cerca de 1,00m de altura. Tem um comprimento de cerca de 70m</p>

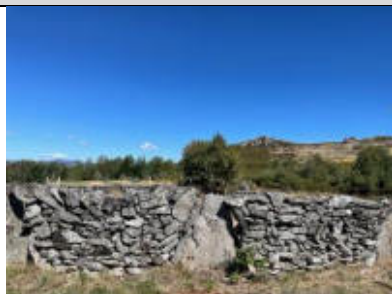
OP 36	Muro33	Etnográfico	Contemporâneo	Montalegre, Viade de Baixo e Fervidelas	Pisões	Prospecção	41.733427 -7.872693 Área de incidência direta. Linha a Cruzeiro - Alto Rabagão (Ramal 4+5). Entre os P17/7 e P15/5

Nº	Designação	Categoria	Cronologia	Localização Administrativa	Topónimo	Fontes	Localização Face ao Projeto
<p>Muro de pedra seca limitador de propriedade com cerca de 1,00m de altura. Tem um comprimento de cerca de 615m</p>

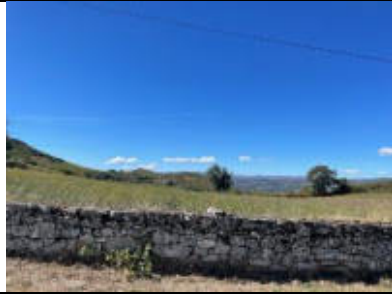
OP 37	Muro34	Etnográfico	Contemporâneo	Montalegre, Viade de Baixo e Fervidelas	Pedra da Caldeira	Prospeção	41.732941 -7.874374 Área de incidência direta. Linha a Cruzeiro - Alto Rabagão (Ramal 4+5). Entre os P15/5 e P14/4
<p>Muro de pedra seca limitador de propriedade com cerca de 1,00m de altura. Tem um comprimento de cerca de 215m</p>

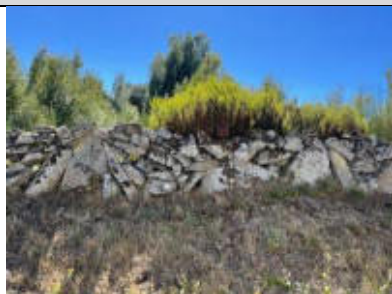
OP 38	Muro35	Etnográfico	Contemporâneo	Montalegre, Viade de Baixo e Fervidelas	Pedra da Caldeira	Prospeção	41.732345 -7.876506 Área de incidência direta. Linha a Cruzeiro - Alto Rabagão (Ramal 4+5). Entre os P14/4 e P13/3

Nº	Designação	Categoria	Cronologia	Localização Administrativa	Topónimo	Fontes	Localização Face ao Projeto
<p>Muro de pedra seca limitador de propriedade com cerca de 1,00m de altura. Tem um comprimento de cerca de 400m</p>

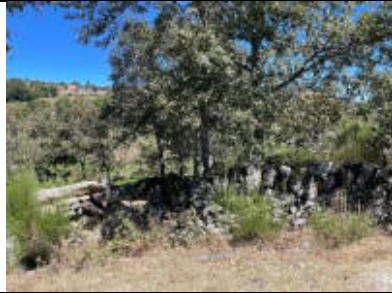
OP 39	Muro36	Etnográfico	Contemporâneo	Montalegre, Vila da Ponte	Carga Seca	Prospeção	41.725698 -7.886348. Área de incidência direta. Afetado pela construção do Núcleo Solar do Cruzeiro
<p>Muro de pedra seca limitador de propriedade com cerca de 1,00m de altura. Tem um comprimento de cerca de 130m. Liga com a OP10. Poderá ser o mesmo elemento.</p>

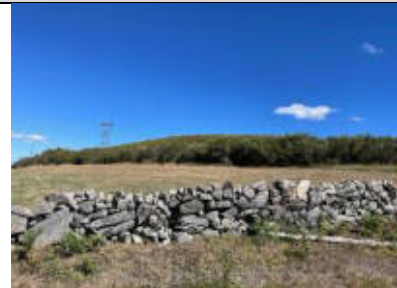
OP 40	Muro37	Etnográfico	Contemporâneo	Montalegre, Vila da Ponte	Pormidela	Prospeção	41.730184 -7.899925 Área de incidência direta. Afetado pela construção do Núcleo Solar do Cruzeiro

Nº	Designação	Categoria	Cronologia	Localização Administrativa	Topónimo	Fontes	Localização Face ao Projeto
<p>Muro de pedra seca limitador de propriedade com cerca de 1,00m de altura. Tem um comprimento de cerca de 100m</p>

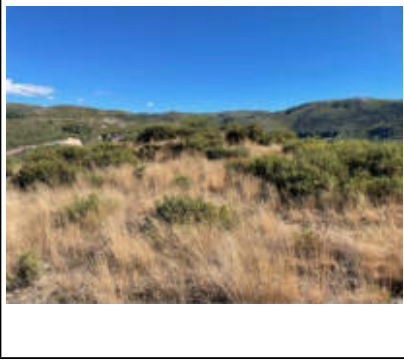
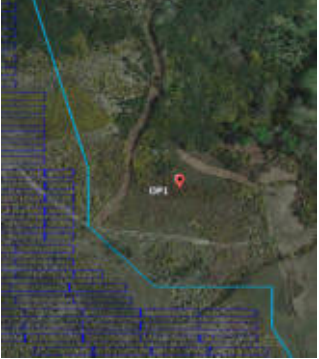
Num plateau sobranceiro à ribeira da Cambela, encontra-se um monumento funerário megalítico. Trata-se de uma grande mamoa, com cerca de 11 metros, de fácil visibilidade na paisagem, apresenta tumuli alto e depressão central muito acentuada. Tem extensa couraça lítica e anel de contenção. Não são visíveis vestígios de dólmen				
CLASSIFICAÇÃO PATRIMONIAL					
VALOR ARQUEOLÓGICO	Elevado	REPRESENTATIVIDADE	Elevado		
VALOR ARQUITETÓNICO	Reduzido	POTENCIAL CIENTÍFICO	Elevado		
VALOR HISTÓRICO	Elevado	INTERESSE PÚBLICO	Elevado

VALOR ETNOGRÁFICO	Médio	GRAU DE CONSERVAÇÃO	Indeterminado		
AVALIAÇÃO DE IMPACTE E MITIGAÇÃO					
MAGNITUDE DO IMPACTE	Elevado	ÁREA SUJEITA A IMPACTE	AIDP		
CARATER DE IMPACTE	Directo	TIPO DE IMPACTE	Permanente		
PROBABILIDADE	Possível	FASE DE OCORRÊNCIA	Construção		
NÍVEL DE CONDICIONANTE	2	MEDIDAS DE MITIGAÇÃO	E

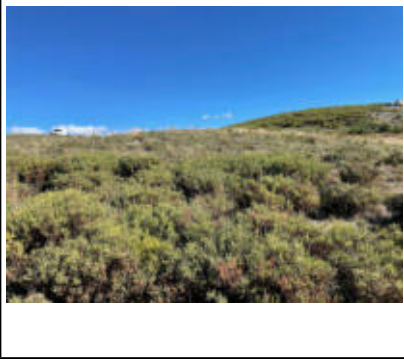
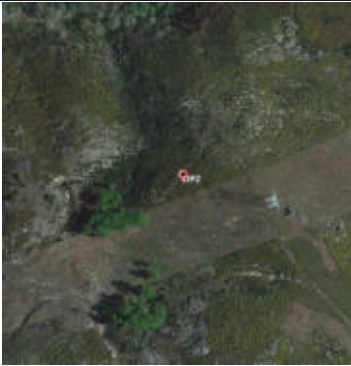
Localizada a cerca de 20 metros a Norte de um poste de alta tensão, sobre a ribeira da Cambela. Trata-se de um grande monumento megalítico, com poderoso tumuli de cerca de 15 metros de diâmetro e 1 metro de altura. À superfície encontram-se elementos pétreos que pertencem à couraça e uma depressão pouco profunda onde se identificam alguns esteios

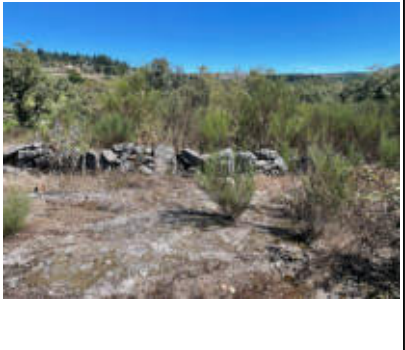
Muro de pedra seca limitador de propriedade com cerca de 1,00m de altura. Tem um comprimento de cerca de 300m.

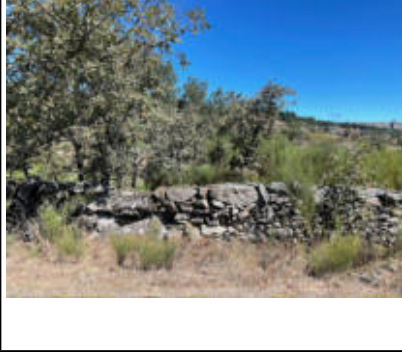
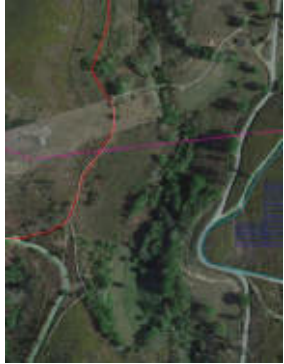
LOCALIZAÇÃO FACE AO PROJETO: Área de incidência direta. Afetado pela linha Cruzeiro - Alto Rabagão (ramal4), entre o P5 e P6.

Muro de pedra seca limitador de propriedade com cerca de 1,00m de altura. Tem um comprimento de cerca de 30m.

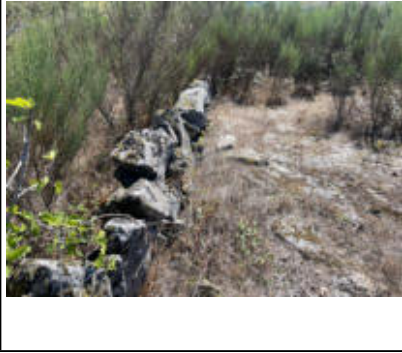
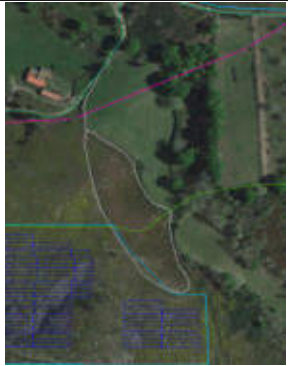
LOCALIZAÇÃO FACE AO PROJETO Área de incidência direta do Núcleo Solar do Cruzeiro e afetado pela linha Cruzeiro – Alto Rabagão (ramaH), entre o P8 e P9.

Muro de pedra seca limitador de propriedade com cerca de 1,00m de altura. Tem um comprimento de cerca de 440m. Liga com a OP7. Poderá ser o mesmo elemento.

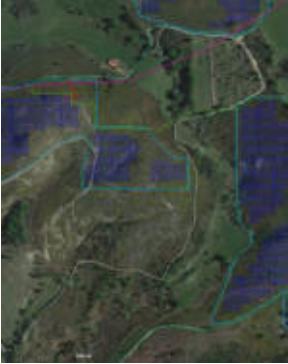
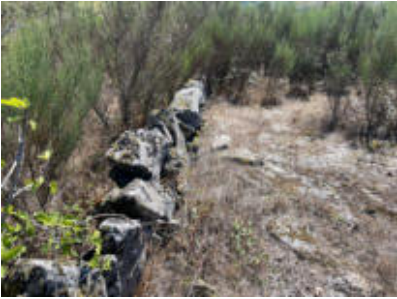
DESCRIÇÃO
Muro de pedra seca limitador de propriedade com cerca de 1,00m de altura. Tem um comprimento de cerca de 1270m. Liga com a OP6. Poderá ser o mesmo elemento.

CLASSIFICAÇÃO PATRIMONIAL			
VALOR ARQUEOLÓGICO	Reduzido	REPRESENTATIVIDADE	Reduzido
VALOR ARQUITETÓNICO	Reduzido	POTENCIAL CIENTÍFICO	Reduzido
VALOR HISTÓRICO	Médio	INTERESSE PÚBLICO	Médio
VALOR ETNOGRÁFICO	Médio	GRAU DE CONSERVAÇÃO	Indeterminado

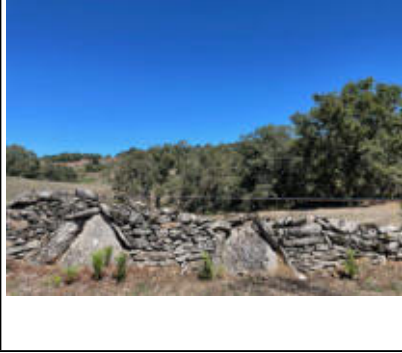
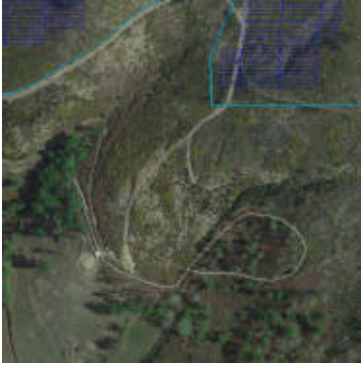
LOCALIZAÇÃO FACE AO PROJETO Área de incidência indireta, A 90,00m do Núcleo Solar do Cruzeiro, Poderá ser afetado pela circulação de máquinas e aberturas de caminhos

Muro de pedra seca limitador de propriedade com cerca de 1,00m de altura. Tem um comprimento de cerca de 400m.

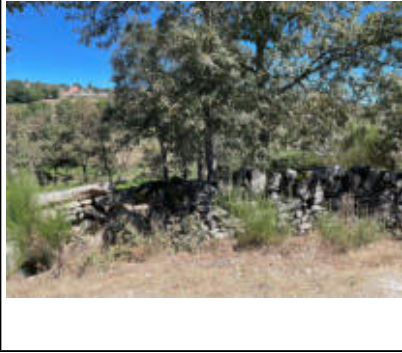
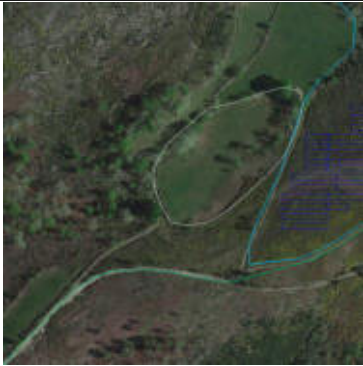
LOCALIZAÇÃO FACE AO PROJETO Área de incidência direta, Núcleo Solar do Cruzeiro, Poderá ser afetado pela circulação de máquinas e aberturas de caminhos

DESCRIÇÃO
Muro de pedra seca limitador de propriedade com cerca de 1,00m de altura. Tem um comprimento de cerca de 322. Liga com as OP10 e OP11. Poderá ser o mesmo elemento.

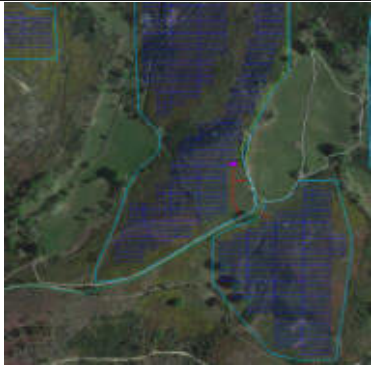
LOCALIZAÇÃO FACE AO PROJETO Área de incidência direta, Núcleo Solar do Cruzeiro, Poderá ser afetado pela circulação de máquinas e aberturas de caminhos

Muro de pedra seca limitador de propriedade com cerca de 1,00m de altura. Tem um comprimento de cerca de 960m. Liga com as OP9 e OP11. Poderá ser o mesmo elemento.

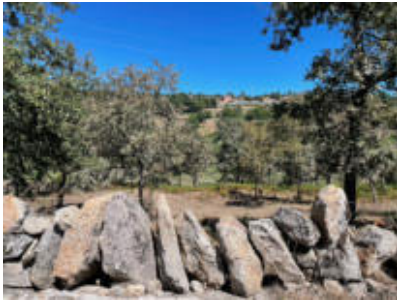
CARATERIZAÇÃO DA OCORRÊNCIA PATRIMONIAL	
CATEGORIA	Etnográfica
TIPO DE SÍTIO	Muro
CRONOLOGIA	Contemporâneo
CONTEXTO GEOLÓGICO	Granitos
TOPOGRAFIA	Cerro – topo, colina
VISIBILIDADE	Destaca-se medianamente
CONTROLO VISUAL	Controlo condicionado
VEGETAÇÃO	Arbustos ou mato denso
USO DO SOLO	Florestal
FONTES	Prospecção
AMEAÇAS	Gado
MATERIAIS ARQUEOLÓGICOS	Ausência
DISPERSÃO DOS MATERIAIS	<input type="text"/>
TIPO DE DISPERSÃO	<input type="text"/>
ACESSIBILIDADE	Caminho de pé posto
TRABALHOS ARQUEOLÓGICOS	Prospecção
BIBLIOGRAFIA	<input type="text"/>
LOCALIZAÇÃO FACE AO PROJETO Área de incidência direta. Afetado pela construção do Núcleo Solar do Cruzeiro

DESCRIÇÃO
Muro de pedra seca limitador de propriedade com cerca de 1,00m de altura. Tem um comprimento de cerca de 435m. Liga com a OP9. Poderá ser o mesmo elemento.

AVALIAÇÃO DE IMPACTE E MITIGAÇÃO			
MAGNITUDE DO IMPACTE	Elevado	ÁREA SUJEITA A IMPACTE	AIDP
CARÁTER DE IMPACTE	Directo	TIPO DE IMPACTE	Permanente
PROBABILIDADE	Certo	FASE DE OCORRÊNCIA	Construção
NÍVEL DE CONDICIONANTE	2	MEDIDAS DE MITIGAÇÃO	K

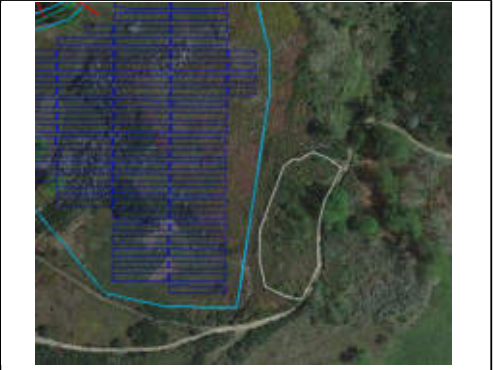
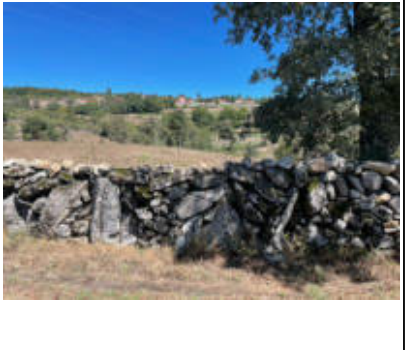
CARATERIZAÇÃO DA OCORRÊNCIA PATRIMONIAL	
CATEGORIA	Etnográfica
TIPO DE SÍTIO	Muro
CRONOLOGIA	Contemporâneo
CONTEXTO GEOLÓGICO	Granitos
TOPOGRAFIA	Cerro – topo, colina
VISIBILIDADE	Destaca-se medianamente
CONTROLO VISUAL	Controlo condicionado
VEGETAÇÃO	Arbustos ou mato denso
USO DO SOLO	Florestal
FONTES	Prospecção
AMEAÇAS	Gado
MATERIAIS ARQUEOLÓGICOS	Ausência
DISPERSÃO DOS MATERIAIS	<input type="text"/>
TIPO DE DISPERSÃO	<input type="text"/>
ACESSIBILIDADE	Caminho de pé posto
TRABALHOS ARQUEOLÓGICOS	Prospecção
BIBLIOGRAFIA	<input type="text"/>
LOCALIZAÇÃO FACE AO PROJETO	Área de incidência indireta, A 6,00m do Núcleo Solar do Cruzeiro, Poderá ser afetado pela circulação de máquinas e aberturas de caminhos

Muro de pedra seca limitador de propriedade com cerca de 1,00m de altura. Tem um comprimento de cerca de 216m.

AVALIAÇÃO DE IMPACTE E MITIGAÇÃO			
MAGNITUDE DO IMPACTE	Elevado	ÁREA SUJEITA A IMPACTE	AIDP
CARÁTER DE IMPACTE	Directo	TIPO DE IMPACTE	Permanente
PROBABILIDADE	Muito provável	FASE DE OCORRÊNCIA	Construção
NÍVEL DE CONDICIONANTE	2	MEDIDAS DE MITIGAÇÃO	K

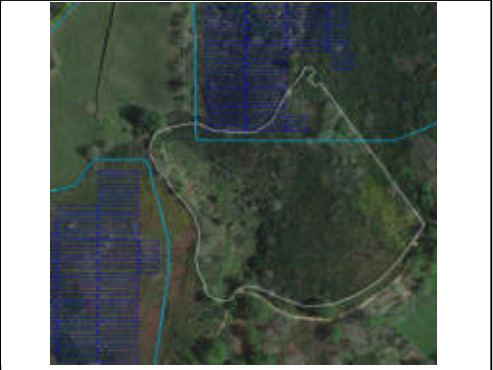
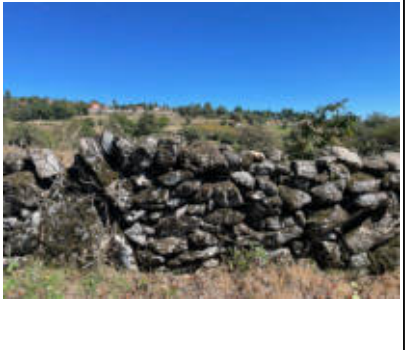
CARATERIZAÇÃO DA OCORRÊNCIA PATRIMONIAL	
CATEGORIA	Etnográfica
TIPO DE SÍTIO	Muro
CRONOLOGIA	Contemporâneo
CONTEXTO GEOLÓGICO	Granitos
TOPOGRAFIA	Cerro – topo, colina
VISIBILIDADE	Destaca-se medianamente
CONTROLO VISUAL	Controlo condicionado
VEGETAÇÃO	Arbustos ou mato denso
USO DO SOLO	Florestal
FONTES	Prospecção
AMEAÇAS	Gado
MATERIAIS ARQUEOLÓGICOS	Ausência
DISPERSÃO DOS MATERIAIS	<input type="text"/>
TIPO DE DISPERSÃO	<input type="text"/>
ACESSIBILIDADE	Caminho de pé posto
TRABALHOS ARQUEOLÓGICOS	Prospecção
BIBLIOGRAFIA	<input type="text"/>
LOCALIZAÇÃO FACE AO PROJETO	Área de incidência direta. Afetado pela construção do Núcleo Solar do Cruzeiro

Muro de pedra seca limitador de propriedade com cerca de 1,00m de altura. Tem um comprimento de cerca de 689m

AVALIAÇÃO DE IMPACTE E MITIGAÇÃO			
MAGNITUDE DO IMPACTE	Elevado	ÁREA SUJEITA A IMPACTE	AIDP
CARÁTER DE IMPACTE	Directo	TIPO DE IMPACTE	Permanente
PROBABILIDADE	Certo	FASE DE OCORRÊNCIA	Construção
NÍVEL DE CONDICIONANTE	2	MEDIDAS DE MITIGAÇÃO	K

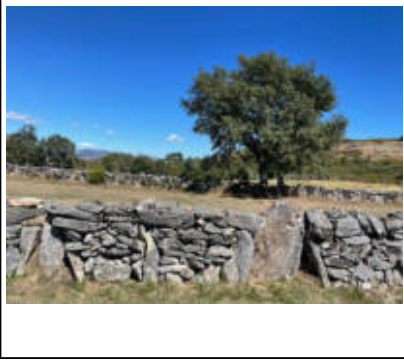
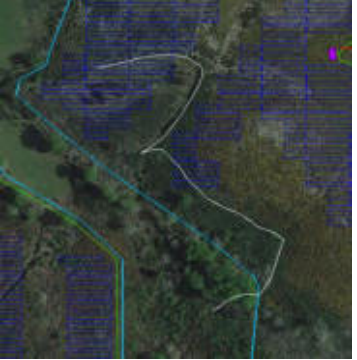
TIPO DE SÍTIO	Muro	
CRONOLOGIA	Contemporâneo	
CONTEXTO GEOLÓGICO	Granitos	
TOPOGRAFIA	Cerro – topo, colina	
VISIBILIDADE	Destaca-se medianamente	
CONTROLO VISUAL	Controlo condicionado	
VEGETAÇÃO	Arbustos ou mato denso	
USO DO SOLO	Florestal	
FONTES	Prospecção	
AMEAÇAS	Gado	
MATERIAIS ARQUEOLÓGICOS	Ausência	
DISPERSÃO DOS MATERIAIS		
TIPO DE DISPERSÃO		
ACESSIBILIDADE	Caminho de pé posto	
TRABALHOS ARQUEOLÓGICOS	Prospecção	
BIBLIOGRAFIA		
LOCALIZAÇÃO FACE AO PROJETO	Área de incidência direta. Afetado pela construção do Núcleo Solar do Cruzeiro

Muro de pedra seca limitador de propriedade com cerca de 1,00m de altura. Tem um comprimento de cerca de 380m

MAGNITUDE DO IMPACTE	Elevado	ÁREA SUJEITA A IMPACTE	AIDP
CARÁTER DE IMPACTE	Directo	TIPO DE IMPACTE	Permanente
PROBABILIDADE	Certo	FASE DE OCORRÊNCIA	Construção
NÍVEL DE CONDICIONANTE	2	MEDIDAS DE MITIGAÇÃO	K

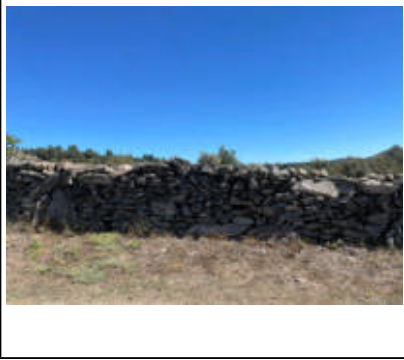
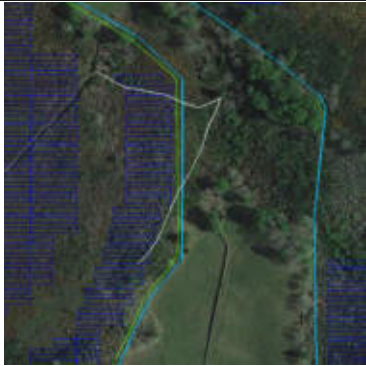
LOCALIZAÇÃO FACE AO PROJETO **Área de incidência direta. Afetado pela construção do Núcleo Solar do Cruzeiro**

DESCRIÇÃO
Muro de pedra seca limitador de propriedade com cerca de 1,00m de altura. Tem um comprimento de cerca de 230m.

MAGNITUDE DO IMPACTE	Elevado	ÁREA SUJEITA A IMPACTE	AIDP
CARÁTER DE IMPACTE	Directo	TIPO DE IMPACTE	Permanente
PROBABILIDADE	Certo	FASE DE OCORRÊNCIA	Construção
NÍVEL DE CONDICIONANTE	2	MEDIDAS DE MITIGAÇÃO	K

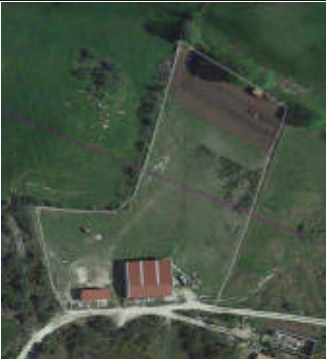
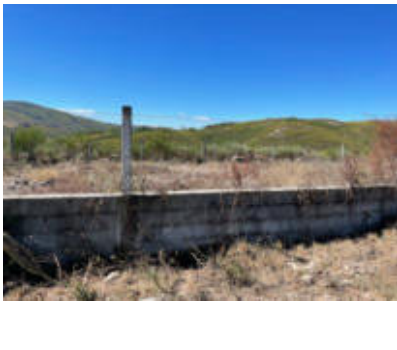
CARATERIZAÇÃO DA OCORRÊNCIA PATRIMONIAL	
CATEGORIA	Etnográfica
TIPO DE SÍTIO	Muro
CRONOLOGIA	Contemporâneo
CONTEXTO GEOLÓGICO	Granitos
TOPOGRAFIA	Cerro – topo, colina
VISIBILIDADE	Destaca-se medianamente
CONTROLO VISUAL	Controlo condicionado
VEGETAÇÃO	Arbustos ou mato denso
USO DO SOLO	Florestal
FONTES	Prospecção
AMEAÇAS	Gado
MATERIAIS ARQUEOLÓGICOS	Ausência
DISPERSÃO DOS MATERIAIS	<input type="text"/>
TIPO DE DISPERSÃO	<input type="text"/>
ACESSIBILIDADE	Caminho de pé posto
TRABALHOS ARQUEOLÓGICOS	Prospecção
BIBLIOGRAFIA	<input type="text"/>
LOCALIZAÇÃO FACE AO PROJETO <small>Área de incidência direta, Afetado pela linha área Irboselo e Perdizela - Alto Rabagão entre o P16 e P17</small>

Muro de tijolo limitador de propriedade com cerca de 1,00m de altura. Tem um comprimento de cerca de 390m

AVALIAÇÃO DE IMPACTE E MITIGAÇÃO			
MAGNITUDE DO IMPACTE	Elevado	ÁREA SUJEITA A IMPACTE	AIDP
CARÁTER DE IMPACTE	Directo	TIPO DE IMPACTE	Permanente
PROBABILIDADE	Certo	FASE DE OCORRÊNCIA	Construção
NÍVEL DE CONDICIONANTE	2	MEDIDAS DE MITIGAÇÃO	K

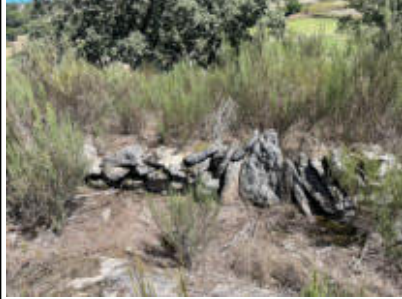
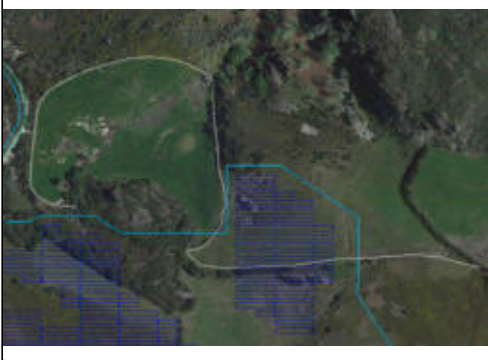
TIPO DE SÍTIO	Muro	
CRONOLOGIA	Contemporâneo	
CONTEXTO GEOLÓGICO	Granitos	
TOPOGRAFIA	Cerro – topo, colina	
VISIBILIDADE	Destaca-se medianamente	
CONTROLO VISUAL	Controlo condicionado	
VEGETAÇÃO	Arbustos ou mato denso	
USO DO SOLO	Florestal	
FONTES	Prospecção	
AMEAÇAS	Gado	
MATERIAIS ARQUEOLÓGICOS	Ausência	
DISPERSÃO DOS MATERIAIS		
TIPO DE DISPERSÃO		
ACESSIBILIDADE	Caminho de pé posto	
TRABALHOS ARQUEOLÓGICOS	Prospecção	
BIBLIOGRAFIA		
LOCALIZAÇÃO FACE AO PROJETO	Área de incidência direta. Afetado pela construção do Núcleo Solar da Perdizela

Muro de pedra seca limitador de propriedade com cerca de 1,00m de altura. Tem um comprimento de cerca de 700m.

MAGNITUDE DO IMPACTE	Elevado	ÁREA SUJEITA A IMPACTE	AIDP
CARÁTER DE IMPACTE	Directo	TIPO DE IMPACTE	Permanente
PROBABILIDADE	Certo	FASE DE OCORRÊNCIA	Construção
NÍVEL DE CONDICIONANTE	2	MEDIDAS DE MITIGAÇÃO	K

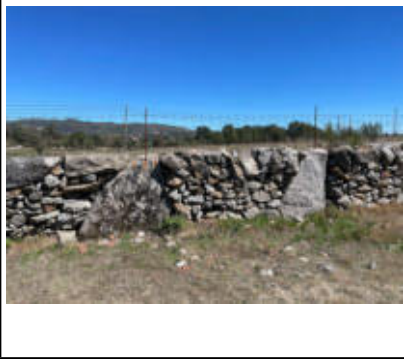
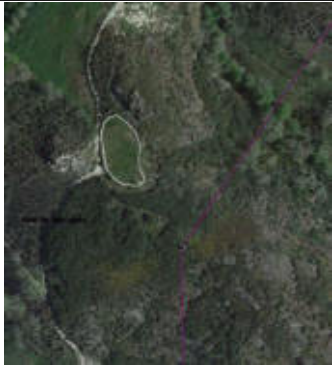
LOCALIZAÇÃO FACE AO PROJETO Área de incidência indireta. Junto à linha área Irbosejo e Perdizela - Alto Rabagão entre o P4 e P5, A 52,00m do P5. Poderá ser afetado pela circulação de máquinas e aberturas de caminhos

DESCRIÇÃO
Muro de pedra seca limitador de propriedade com cerca de 1,00m de altura. Tem um comprimento de cerca de 130m.

AVALIAÇÃO DE IMPACTE E MITIGAÇÃO			
MAGNITUDE DO IMPACTE	Elevado	ÁREA SUJEITA A IMPACTE	AIDP
CARÁTER DE IMPACTE	Directo	TIPO DE IMPACTE	Permanente
PROBABILIDADE	Possível	FASE DE OCORRÊNCIA	Construção
NÍVEL DE CONDICIONANTE	2	MEDIDAS DE MITIGAÇÃO	K

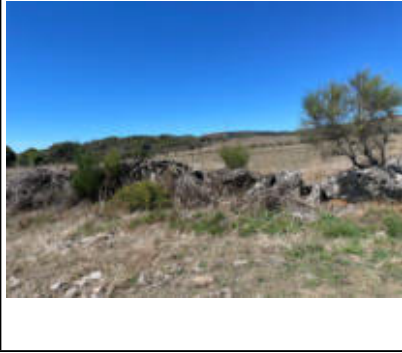
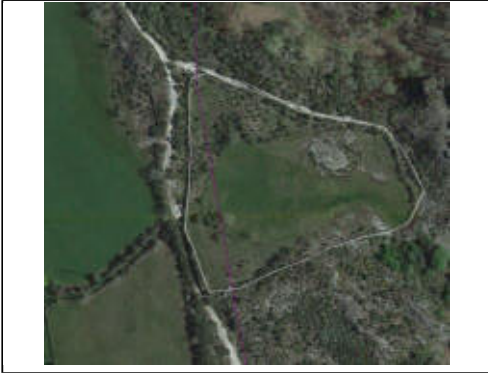
LOCALIZAÇÃO FACE AO PROJETO Área de incidência direta. Afetado pela linha área Irboselo e Perdizela - Alto Rabagão entre o P4 e P5.

DESCRIÇÃO Muro de pedra seca limitador de propriedade com cerca de 1,00m de altura. Tem um comprimento de cerca de 400m.

MAGNITUDE DO IMPACTE	Elevado	ÁREA SUJEITA A IMPACTE	AIDP
CARÁTER DE IMPACTE	Directo	TIPO DE IMPACTE	Permanente
PROBABILIDADE	Certo	FASE DE OCORRÊNCIA	Construção
NÍVEL DE CONDICIONANTE	2	MEDIDAS DE MITIGAÇÃO	K

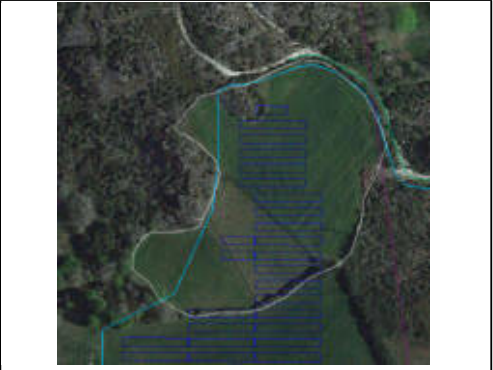
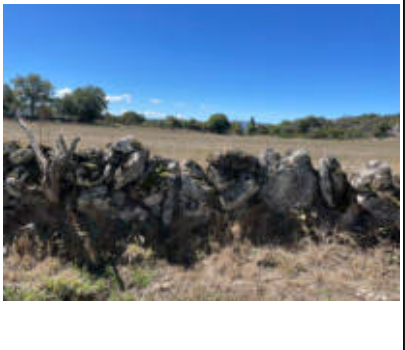
CARATERIZAÇÃO DA OCORRÊNCIA PATRIMONIAL	
CATEGORIA	Etnográfica
TIPO DE SÍTIO	Muro
CRONOLOGIA	Contemporâneo
CONTEXTO GEOLÓGICO	Granitos
TOPOGRAFIA	Cerro – topo, colina
VISIBILIDADE	Destaca-se medianamente
CONTROLO VISUAL	Controlo condicionado
VEGETAÇÃO	Arbustos ou mato denso
USO DO SOLO	Florestal
FONTES	Prospecção
AMEAÇAS	Gado
MATERIAIS ARQUEOLÓGICOS	Ausência
DISPERSÃO DOS MATERIAIS	<input type="text"/>
TIPO DE DISPERSÃO	<input type="text"/>
ACESSIBILIDADE	Caminho de pé posto
TRABALHOS ARQUEOLÓGICOS	Prospecção
BIBLIOGRAFIA	<input type="text"/>
LOCALIZAÇÃO FACE AO PROJETO	Área de incidência direta. Afetado pela construção do Núcleo Solar da Perdizela

DESCRIÇÃO	Muro de pedra seca limitador de propriedade com cerca de 1,00m de altura. Tem um comprimento de cerca de 430m.
-----------	--

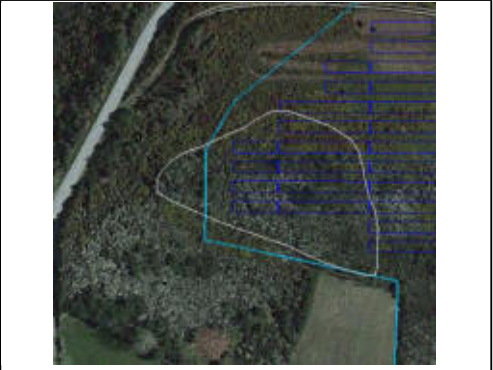
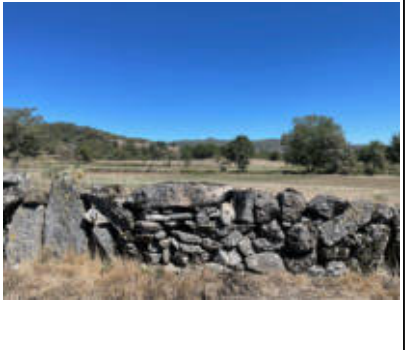
CARATERIZAÇÃO DA OCORRÊNCIA PATRIMONIAL	
CATEGORIA	Etnográfica
TIPO DE SÍTIO	Muro
CRONOLOGIA	Contemporâneo
CONTEXTO GEOLÓGICO	Granitos
TOPOGRAFIA	Cerro – topo, colina
VISIBILIDADE	Destaca-se medianamente
CONTROLO VISUAL	Controlo condicionado
VEGETAÇÃO	Arbustos ou mato denso
USO DO SOLO	Florestal
FONTES	Prospecção
AMEAÇAS	Gado
MATERIAIS ARQUEOLÓGICOS	Ausência
DISPERSÃO DOS MATERIAIS	<input type="text"/>
TIPO DE DISPERSÃO	<input type="text"/>
ACESSIBILIDADE	Caminho de pé posto
TRABALHOS ARQUEOLÓGICOS	Prospecção
BIBLIOGRAFIA	<input type="text"/>
LOCALIZAÇÃO FACE AO PROJETO Área de incidência direta. Afetado pela construção do Núcleo Solar de Irboselo.

DESCRIÇÃO Muro de pedra seca limitador de propriedade com cerca de 1,00m de altura. Tem um comprimento de cerca de 220m.

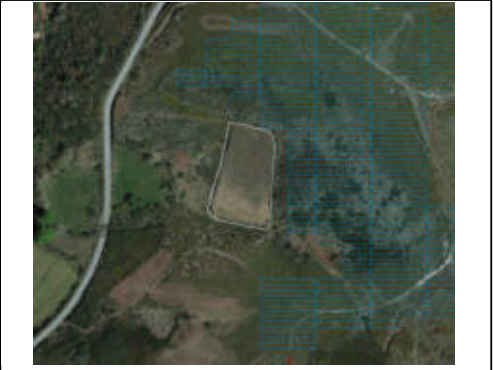
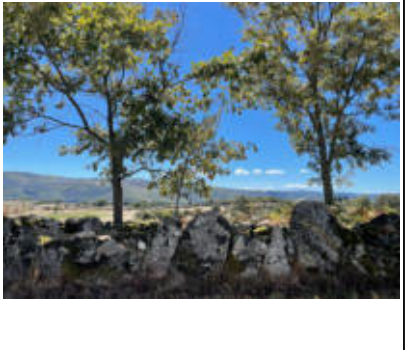
CARATERIZAÇÃO DA OCORRÊNCIA PATRIMONIAL	
CATEGORIA	Etnográfica
TIPO DE SÍTIO	Muro
CRONOLOGIA	Contemporâneo
CONTEXTO GEOLÓGICO	Granitos
TOPOGRAFIA	Cerro – topo, colina
VISIBILIDADE	Destaca-se medianamente
CONTROLO VISUAL	Controlo condicionado
VEGETAÇÃO	Arbustos ou mato denso
USO DO SOLO	Florestal
FONTES	Prospecção
AMEAÇAS	Gado
MATERIAIS ARQUEOLÓGICOS	Ausência
DISPERSÃO DOS MATERIAIS	<input type="text"/>
TIPO DE DISPERSÃO	<input type="text"/>
ACESSIBILIDADE	Caminho de pé posto
TRABALHOS ARQUEOLÓGICOS	Prospecção
BIBLIOGRAFIA	<input type="text"/>
LOCALIZAÇÃO FACE AO PROJETO	Área de incidência indireta. A 10,00m do Núcleo Solar de Irboselo. Poderá ser afetado pela circulação de máquinas e aberturas de caminhos

Muro de pedra seca limitador de propriedade com cerca de 1,00m de altura. Tem um comprimento de cerca de 230m.

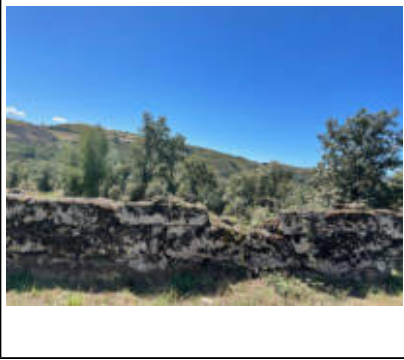
LOCALIZAÇÃO FACE AO PROJETO Área de incidência indireta, A 68,00m do Núcleo Solar de Irboselo, Poderá ser afetado pela circulação de máquinas e aberturas de caminhos

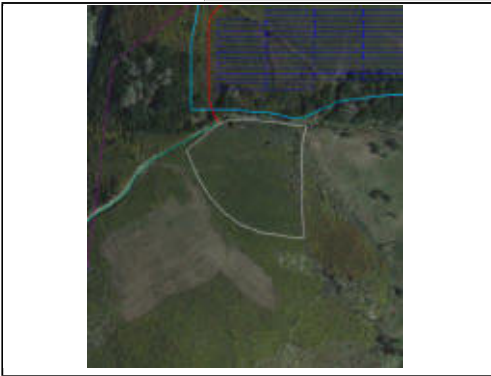
LOCALIZAÇÃO FACE AO PROJETO Área de incidência indireta, A 21,00m do Núcleo Solar de Irboselo, Poderá ser afetado pela circulação de máquinas e aberturas de caminhos

Muro de pedra seca limitador de propriedade com cerca de 1,00m de altura. Tem um comprimento de cerca de 275m.

VALOR ARQUEOLÓGICO	Reduzido	REPRESENTATIVIDADE	Reduzido
VALOR ARQUITETÓNICO	Reduzido	POTENCIAL CIENTÍFICO	Reduzido
VALOR HISTÓRICO	Médio	INTERESSE PÚBLICO	Médio
VALOR ETNOGRÁFICO	Médio	GRAU DE CONSERVAÇÃO	Indeterminado

MAGNITUDE DO IMPACTE	Elevado	ÁREA SUJEITA A IMPACTE	AIDP
CARATER DE IMPACTE	Directo	TIPO DE IMPACTE	Permanente
PROBABILIDADE	Muito provável	FASE DE OCORRÊNCIA	Construção
NÍVEL DE CONDICIONANTE	2	MEDIDAS DE MITIGAÇÃO	K

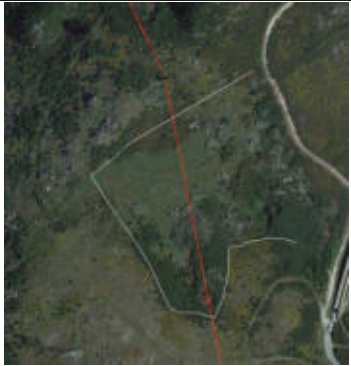
LOCALIZAÇÃO FACE AO PROJETO Área de incidência direta, Afetado pela construção da linha Barroso IV - Alto Rabação (Troço comum) entre os P25/24 e P24/23

Muro de pedra seca limitador de propriedade com cerca de 1,00m de altura. Tem um comprimento de cerca de 481m.

VALOR ARQUEOLÓGICO	Reduzido	REPRESENTATIVIDADE	Reduzido
VALOR ARQUITETÓNICO	Reduzido	POTENCIAL CIENTÍFICO	Reduzido
VALOR HISTÓRICO	Médio	INTERESSE PÚBLICO	Médio
VALOR ETNOGRÁFICO	Médio	GRAU DE CONSERVAÇÃO	Indeterminado

MAGNITUDE DO IMPACTE	Elevado	ÁREA SUJEITA A IMPACTE	AIDP
CARÁTER DE IMPACTE	Directo	TIPO DE IMPACTE	Permanente
PROBABILIDADE	Certo	FASE DE OCORRÊNCIA	Construção
NÍVEL DE CONDICIONANTE	2	MEDIDAS DE MITIGAÇÃO	K

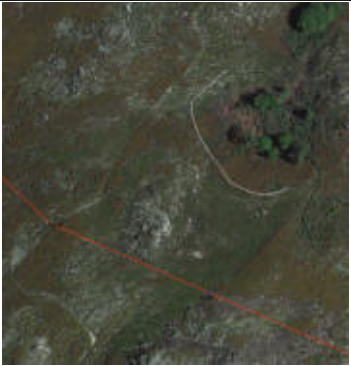
LOCALIZAÇÃO FACE AO PROJETO Área de incidência indireta, Linha Barroso IV - Alto Rabagão (Troço comum) entre os P16/15 e P15/14. Poderá ser afetado pela circulação de máquinas e aberturas de caminhos. A 93,00m do P15/14.

Muro de pedra seca limitador de propriedade com cerca de 1,00m de altura. Tem um comprimento de cerca de 170m.

VALOR ARQUEOLÓGICO	Reduzido	REPRESENTATIVIDADE	Reduzido
VALOR ARQUITETÓNICO	Reduzido	POTENCIAL CIENTÍFICO	Reduzido
VALOR HISTÓRICO	Médio	INTERESSE PÚBLICO	Médio
VALOR ETNOGRÁFICO	Médio	GRAU DE CONSERVAÇÃO	Indeterminado

MAGNITUDE DO IMPACTE	Elevado	ÁREA SUJEITA A IMPACTE	AIDP
CARÁTER DE IMPACTE	Directo	TIPO DE IMPACTE	Permanente
PROBABILIDADE	Possível	FASE DE OCORRÊNCIA	Construção
NÍVEL DE CONDICIONANTE	2	MEDIDAS DE MITIGAÇÃO	K

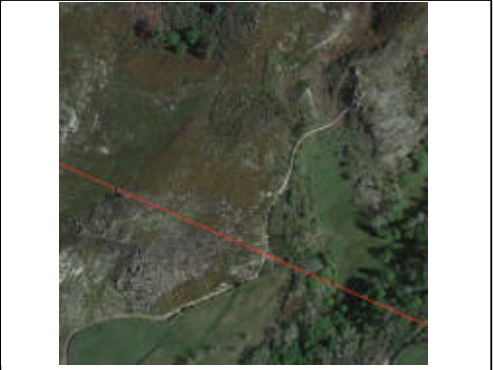
LOCALIZAÇÃO FACE AO PROJETO Área de incidência indireta, Linha Barroso IV - Alto Rabagão (Troço comum) entre os P15/14 e P14/13. Poderá ser afetado pela circulação de máquinas e aberturas de caminhos. A 137,00m do P15/14

DESCRIÇÃO Muro de pedra seca limitador de propriedade com cerca de 1,00m de altura. Tem um comprimento de cerca de 95m.

CLASSIFICAÇÃO PATRIMONIAL			
VALOR ARQUEOLÓGICO	Reduzido	REPRESENTATIVIDADE	Reduzido
VALOR ARQUITETÓNICO	Reduzido	POTENCIAL CIENTÍFICO	Reduzido
VALOR HISTÓRICO	Médio	INTERESSE PÚBLICO	Médio
VALOR ETNOGRÁFICO	Médio	GRAU DE CONSERVAÇÃO	Indeterminado

AVALIAÇÃO DE IMPACTE E MITIGAÇÃO			
MAGNITUDE DO IMPACTE	Elevado	ÁREA SUJEITA A IMPACTE	AIDP
CARÁTER DE IMPACTE	Directo	TIPO DE IMPACTE	Permanente
PROBABILIDADE	Possível	FASE DE OCORRÊNCIA	Construção
NÍVEL DE CONDICIONANTE	2	MEDIDAS DE MITIGAÇÃO	K

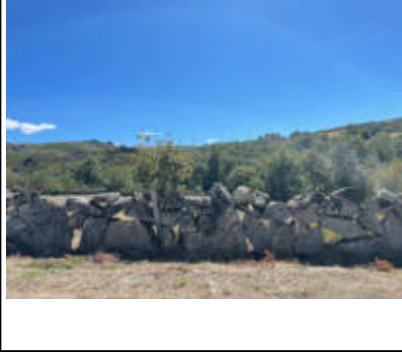
CARATERIZAÇÃO DA OCORRÊNCIA PATRIMONIAL	
CATEGORIA	Etnográfica
TIPO DE SÍTIO	Muro
CRONOLOGIA	Contemporâneo
CONTEXTO GEOLÓGICO	Granitos
TOPOGRAFIA	Cerro – topo, colina
VISIBILIDADE	Destaca-se medianamente
CONTROLO VISUAL	Controlo condicionado
VEGETAÇÃO	Arbustos ou mato denso
USO DO SOLO	Florestal
FONTES	Prospecção
AMEAÇAS	Gado
MATERIAIS ARQUEOLÓGICOS	Ausência
DISPERSÃO DOS MATERIAIS	
TIPO DE DISPERSÃO	
ACESSIBILIDADE	Caminho de pé posto
TRABALHOS ARQUEOLÓGICOS	Prospecção
BIBLIOGRAFIA	
LOCALIZAÇÃO FACE AO PROJETO	Área de incidência direta. Afetado pela beneficiação do Acesso_AG5

Muro de pedra seca limitador de propriedade com cerca de 1,00m de altura. Tem um comprimento de cerca de 530m.

CLASSIFICAÇÃO PATRIMONIAL			
VALOR ARQUEOLÓGICO	Reduzido	REPRESENTATIVIDADE	Reduzido
VALOR ARQUITETÓNICO	Reduzido	POTENCIAL CIENTÍFICO	Reduzido
VALOR HISTÓRICO	Médio	INTERESSE PÚBLICO	Médio
VALOR ETNOGRÁFICO	Médio	GRAU DE CONSERVAÇÃO	Indeterminado

AVALIAÇÃO DE IMPACTE E MITIGAÇÃO			
MAGNITUDE DO IMPACTE	Elevado	ÁREA SUJEITA A IMPACTE	AIDP
CARÁTER DE IMPACTE	Directo	TIPO DE IMPACTE	Permanente
PROBABILIDADE	Certo	FASE DE OCORRÊNCIA	Construção
NÍVEL DE CONDICIONANTE	2	MEDIDAS DE MITIGAÇÃO	K

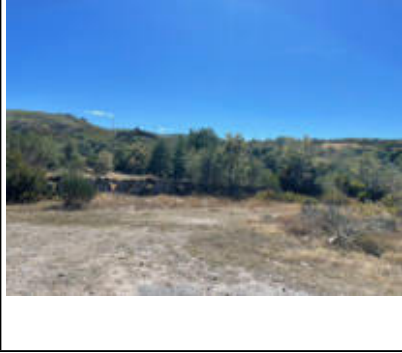
CARATERIZAÇÃO DA OCORRÊNCIA PATRIMONIAL	
CATEGORIA	Etnográfica
TIPO DE SÍTIO	Muro
CRONOLOGIA	Contemporâneo
CONTEXTO GEOLÓGICO	Granitos
TOPOGRAFIA	Cerro – topo, colina
VISIBILIDADE	Destaca-se medianamente
CONTROLO VISUAL	Controlo condicionado
VEGETAÇÃO	Arbustos ou mato denso
USO DO SOLO	Florestal
FONTES	Prospecção
AMEAÇAS	Gado
MATERIAIS ARQUEOLÓGICOS	Ausência
DISPERSÃO DOS MATERIAIS	
TIPO DE DISPERSÃO	
ACESSIBILIDADE	Caminho de pé posto
TRABALHOS ARQUEOLÓGICOS	Prospecção
BIBLIOGRAFIA	
LOCALIZAÇÃO FACE AO PROJETO	Área de incidência direta. Afetado pela beneficiação do Acesso_AG5

Muro de pedra seca limitador de propriedade com cerca de 1,00m de altura. Tem um comprimento de cerca de 360m.

CLASSIFICAÇÃO PATRIMONIAL			
VALOR ARQUEOLÓGICO	Reduzido	REPRESENTATIVIDADE	Reduzido
VALOR ARQUITETÓNICO	Reduzido	POTENCIAL CIENTÍFICO	Reduzido
VALOR HISTÓRICO	Médio	INTERESSE PÚBLICO	Médio
VALOR ETNOGRÁFICO	Médio	GRAU DE CONSERVAÇÃO	Indeterminado

AVALIAÇÃO DE IMPACTE E MITIGAÇÃO			
MAGNITUDE DO IMPACTE	Elevado	ÁREA SUJEITA A IMPACTE	AIDP
CARÁTER DE IMPACTE	Directo	TIPO DE IMPACTE	Permanente
PROBABILIDADE	Certo	FASE DE OCORRÊNCIA	Construção
NÍVEL DE CONDICIONANTE	2	MEDIDAS DE MITIGAÇÃO	K

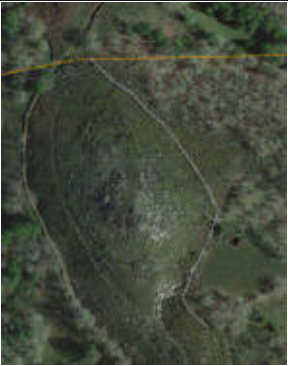
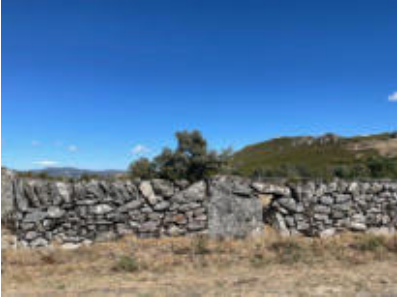
CARATERIZAÇÃO DA OCORRÊNCIA PATRIMONIAL	
CATEGORIA	Etnográfica
TIPO DE SÍTIO	Muro
CRONOLOGIA	Contemporâneo
CONTEXTO GEOLÓGICO	Granitos
TOPOGRAFIA	Cerro – topo, colina
VISIBILIDADE	Destaca-se medianamente
CONTROLO VISUAL	Controlo condicionado
VEGETAÇÃO	Arbustos ou mato denso
USO DO SOLO	Florestal
FONTES	Prospecção
AMEAÇAS	Gado
MATERIAIS ARQUEOLÓGICOS	Ausência
DISPERSÃO DOS MATERIAIS	<input type="text"/>
TIPO DE DISPERSÃO	<input type="text"/>
ACESSIBILIDADE	Caminho de pé posto
TRABALHOS ARQUEOLÓGICOS	Prospecção
BIBLIOGRAFIA	<input type="text"/>
LOCALIZAÇÃO FACE AO PROJETO <small>Área de incidência direta, Afetado pela construção da linha Barroso IV - Alto Rabagão (ramal 1) entre os P6 e P5</small>

DESCRIÇÃO Muro de pedra seca limitador de propriedade com cerca de 1,00m de altura. Tem um comprimento de cerca de 215m.

CLASSIFICAÇÃO PATRIMONIAL			
VALOR ARQUEOLÓGICO	Reduzido	REPRESENTATIVIDADE	Reduzido
VALOR ARQUITETÓNICO	Reduzido	POTENCIAL CIENTÍFICO	Reduzido
VALOR HISTÓRICO	Médio	INTERESSE PÚBLICO	Médio
VALOR ETNOGRÁFICO	Médio	GRAU DE CONSERVAÇÃO	Indeterminado

AVALIAÇÃO DE IMPACTE E MITIGAÇÃO			
MAGNITUDE DO IMPACTE	Elevado	ÁREA SUJEITA A IMPACTE	AIDP
CARÁTER DE IMPACTE	Directo	TIPO DE IMPACTE	Permanente
PROBABILIDADE	Certo	FASE DE OCORRÊNCIA	Construção
NÍVEL DE CONDICIONANTE	2	MEDIDAS DE MITIGAÇÃO	K
