ANEXO 7

**ESTUDO IMPACTE
AMBIENTAL – DESCRITOR
DE PATRIMÓNIO)**

**CENTRAL SOLAR –
EÓLICA DE PISÕES**

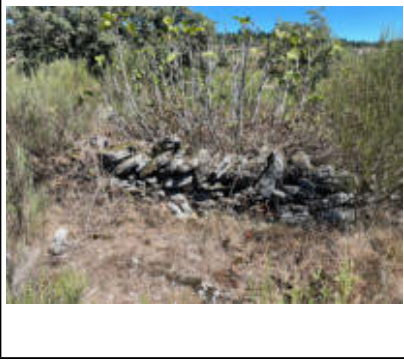
Muro de pedra seca limitador de propriedade com cerca de 1,00m de altura. Tem um comprimento de cerca de 170m.

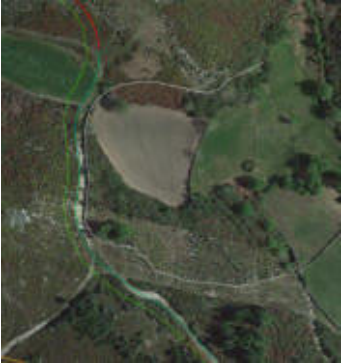
TIPO DE SÍTIO	Muro	
CRONOLOGIA	Contemporâneo	
CONTEXTO GEOLÓGICO	Granitos	
TOPOGRAFIA	Cerro – topo, colina	
VISIBILIDADE	Destaca-se medianamente	
CONTROLO VISUAL	Controlo condicionado	
VEGETAÇÃO	Arbustos ou mato denso	
USO DO SOLO	Florestal	
FONTES	Prospecção	
AMEAÇAS	Gado	
MATERIAIS ARQUEOLÓGICOS	Ausência	
DISPERSÃO DOS MATERIAIS		
TIPO DE DISPERSÃO		
ACESSIBILIDADE	Caminho de pé posto	
TRABALHOS ARQUEOLÓGICOS	Prospecção	
BIBLIOGRAFIA		
LOCALIZAÇÃO FACE AO PROJETO	Área de incidência direta. Afetado pela beneficiação do Acesso_AG4

Muro de pedra seca limitador de propriedade com cerca de 1,00m de altura. Tem um comprimento de cerca de 335m.

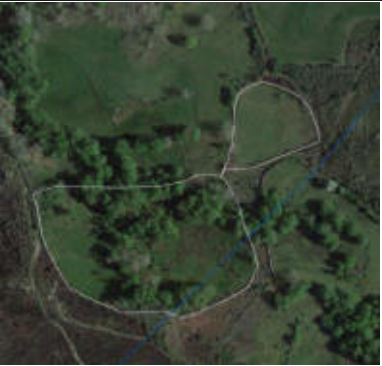
LOCALIZAÇÃO FACE AO PROJETO Área de incidência direta, Afetado pela construção da linha Barroso IV - Alto Rabagão (ramal 2) entre os P6 e P5

DESCRIÇÃO
Muro de pedra seca limitador de propriedade com cerca de 1,00m de altura. Tem um comprimento de cerca de 655m.

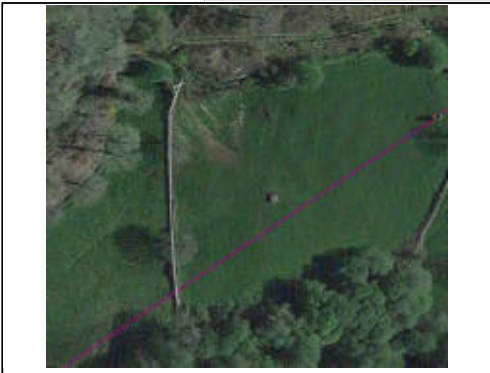
LOCALIZAÇÃO FACE AO PROJETO: Área de incidência direta. Linha a Cruzeiro - Alto Rabagão (Ramal 4+5). Entre os P18/8 e P17/7

Muro de pedra seca limitador de propriedade com cerca de 1,00m de altura. Tem um comprimento de cerca de 70m.

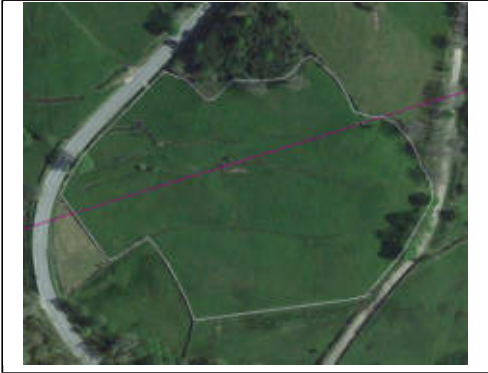
TIPO DE SÍTIO	Muro	
CRONOLOGIA	Contemporâneo	
CONTEXTO GEOLÓGICO	Granitos	
TOPOGRAFIA	Cerro – topo, colina	
VISIBILIDADE	Destaca-se medianamente	
CONTROLO VISUAL	Controlo condicionado	
VEGETAÇÃO	Arbustos ou mato denso	
USO DO SOLO	Florestal	
FONTES	Prospecção	
AMEAÇAS	Gado	
MATERIAIS ARQUEOLÓGICOS	Ausência	
DISPERSÃO DOS MATERIAIS		
TIPO DE DISPERSÃO		
ACESSIBILIDADE	Caminho de pé posto	
TRABALHOS ARQUEOLÓGICOS	Prospecção	
BIBLIOGRAFIA		
LOCALIZAÇÃO FACE AO PROJETO	Área de incidência direta. Linha a Cruzeiro - Alto Rabagão (Ramal 4+5). Entre os P17/7 e P15/5

Muro de pedra seca limitador de propriedade com cerca de 1,00m de altura. Tem um comprimento de cerca de 615m.

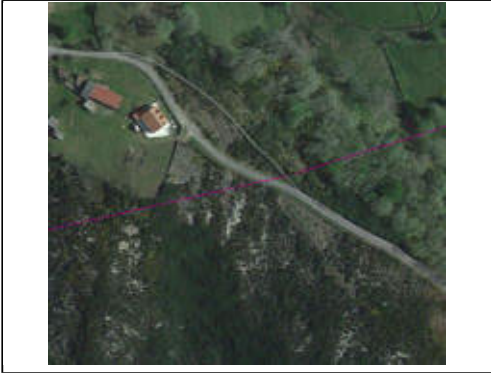
LOCALIZAÇÃO FACE AO PROJETO: Área de incidência direta. Linha a Cruzeiro - Alto Rabagão (Ramal 4+5). Entre os P15/5 e P14/4

Muro de pedra seca limitador de propriedade com cerca de 1,00m de altura. Tem um comprimento de cerca de 215m.

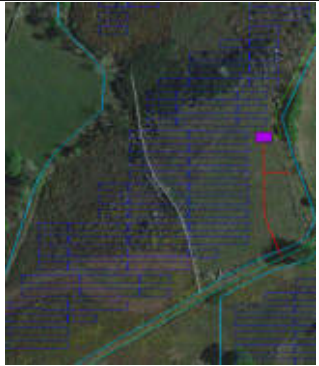
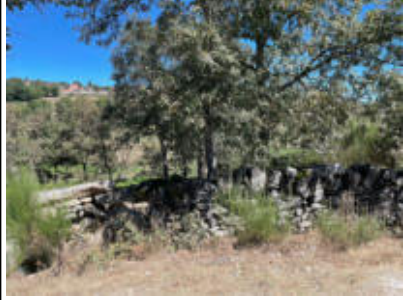
CARATERIZAÇÃO DA OCORRÊNCIA PATRIMONIAL	
CATEGORIA	Etnográfica
TIPO DE SÍTIO	Muro
CRONOLOGIA	Contemporâneo
CONTEXTO GEOLÓGICO	Granitos
TOPOGRAFIA	Cerro – topo, colina
VISIBILIDADE	Destaca-se medianamente
CONTROLO VISUAL	Controlo condicionado
VEGETAÇÃO	Arbustos ou mato denso
USO DO SOLO	Florestal
FONTES	Prospecção
AMEAÇAS	Gado
MATERIAIS ARQUEOLÓGICOS	Ausência
DISPERSÃO DOS MATERIAIS	<input type="text"/>
TIPO DE DISPERSÃO	<input type="text"/>
ACESSIBILIDADE	Caminho de pé posto
TRABALHOS ARQUEOLÓGICOS	Prospecção
BIBLIOGRAFIA	<input type="text"/>
LOCALIZAÇÃO FACE AO PROJETO Área de incidência direta. Afetado pela construção do Núcleo Solar do Cruzeiro

Muro de pedra seca limitador de propriedade com cerca de 1,00m de altura. Tem um comprimento de cerca de 130m. Liga com a OP10. Poderá ser o mesmo elemento.

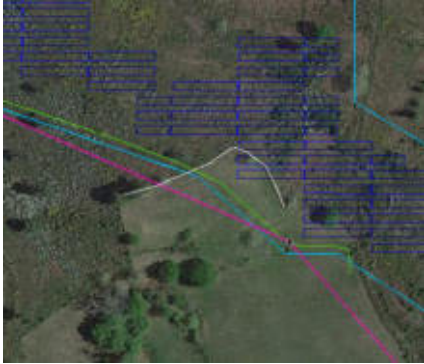
TIPO DE SÍTIO	Muro	
CRONOLOGIA	Contemporâneo	
CONTEXTO GEOLÓGICO	Granitos	
TOPOGRAFIA	Cerro – topo, colina	
VISIBILIDADE	Destaca-se medianamente	
CONTROLO VISUAL	Controlo condicionado	
VEGETAÇÃO	Arbustos ou mato denso	
USO DO SOLO	Florestal	
FONTES	Prospecção	
AMEAÇAS	Gado	
MATERIAIS ARQUEOLÓGICOS	Ausência	
DISPERSÃO DOS MATERIAIS		
TIPO DE DISPERSÃO		
ACESSIBILIDADE	Caminho de pé posto	
TRABALHOS ARQUEOLÓGICOS	Prospecção	
BIBLIOGRAFIA		
LOCALIZAÇÃO FACE AO PROJETO	Área de incidência direta. Afetado pela construção do Núcleo Solar do Cruzeiro

Muro de pedra seca limitador de propriedade com cerca de 1,00m de altura. Tem um comprimento de cerca de 100m.

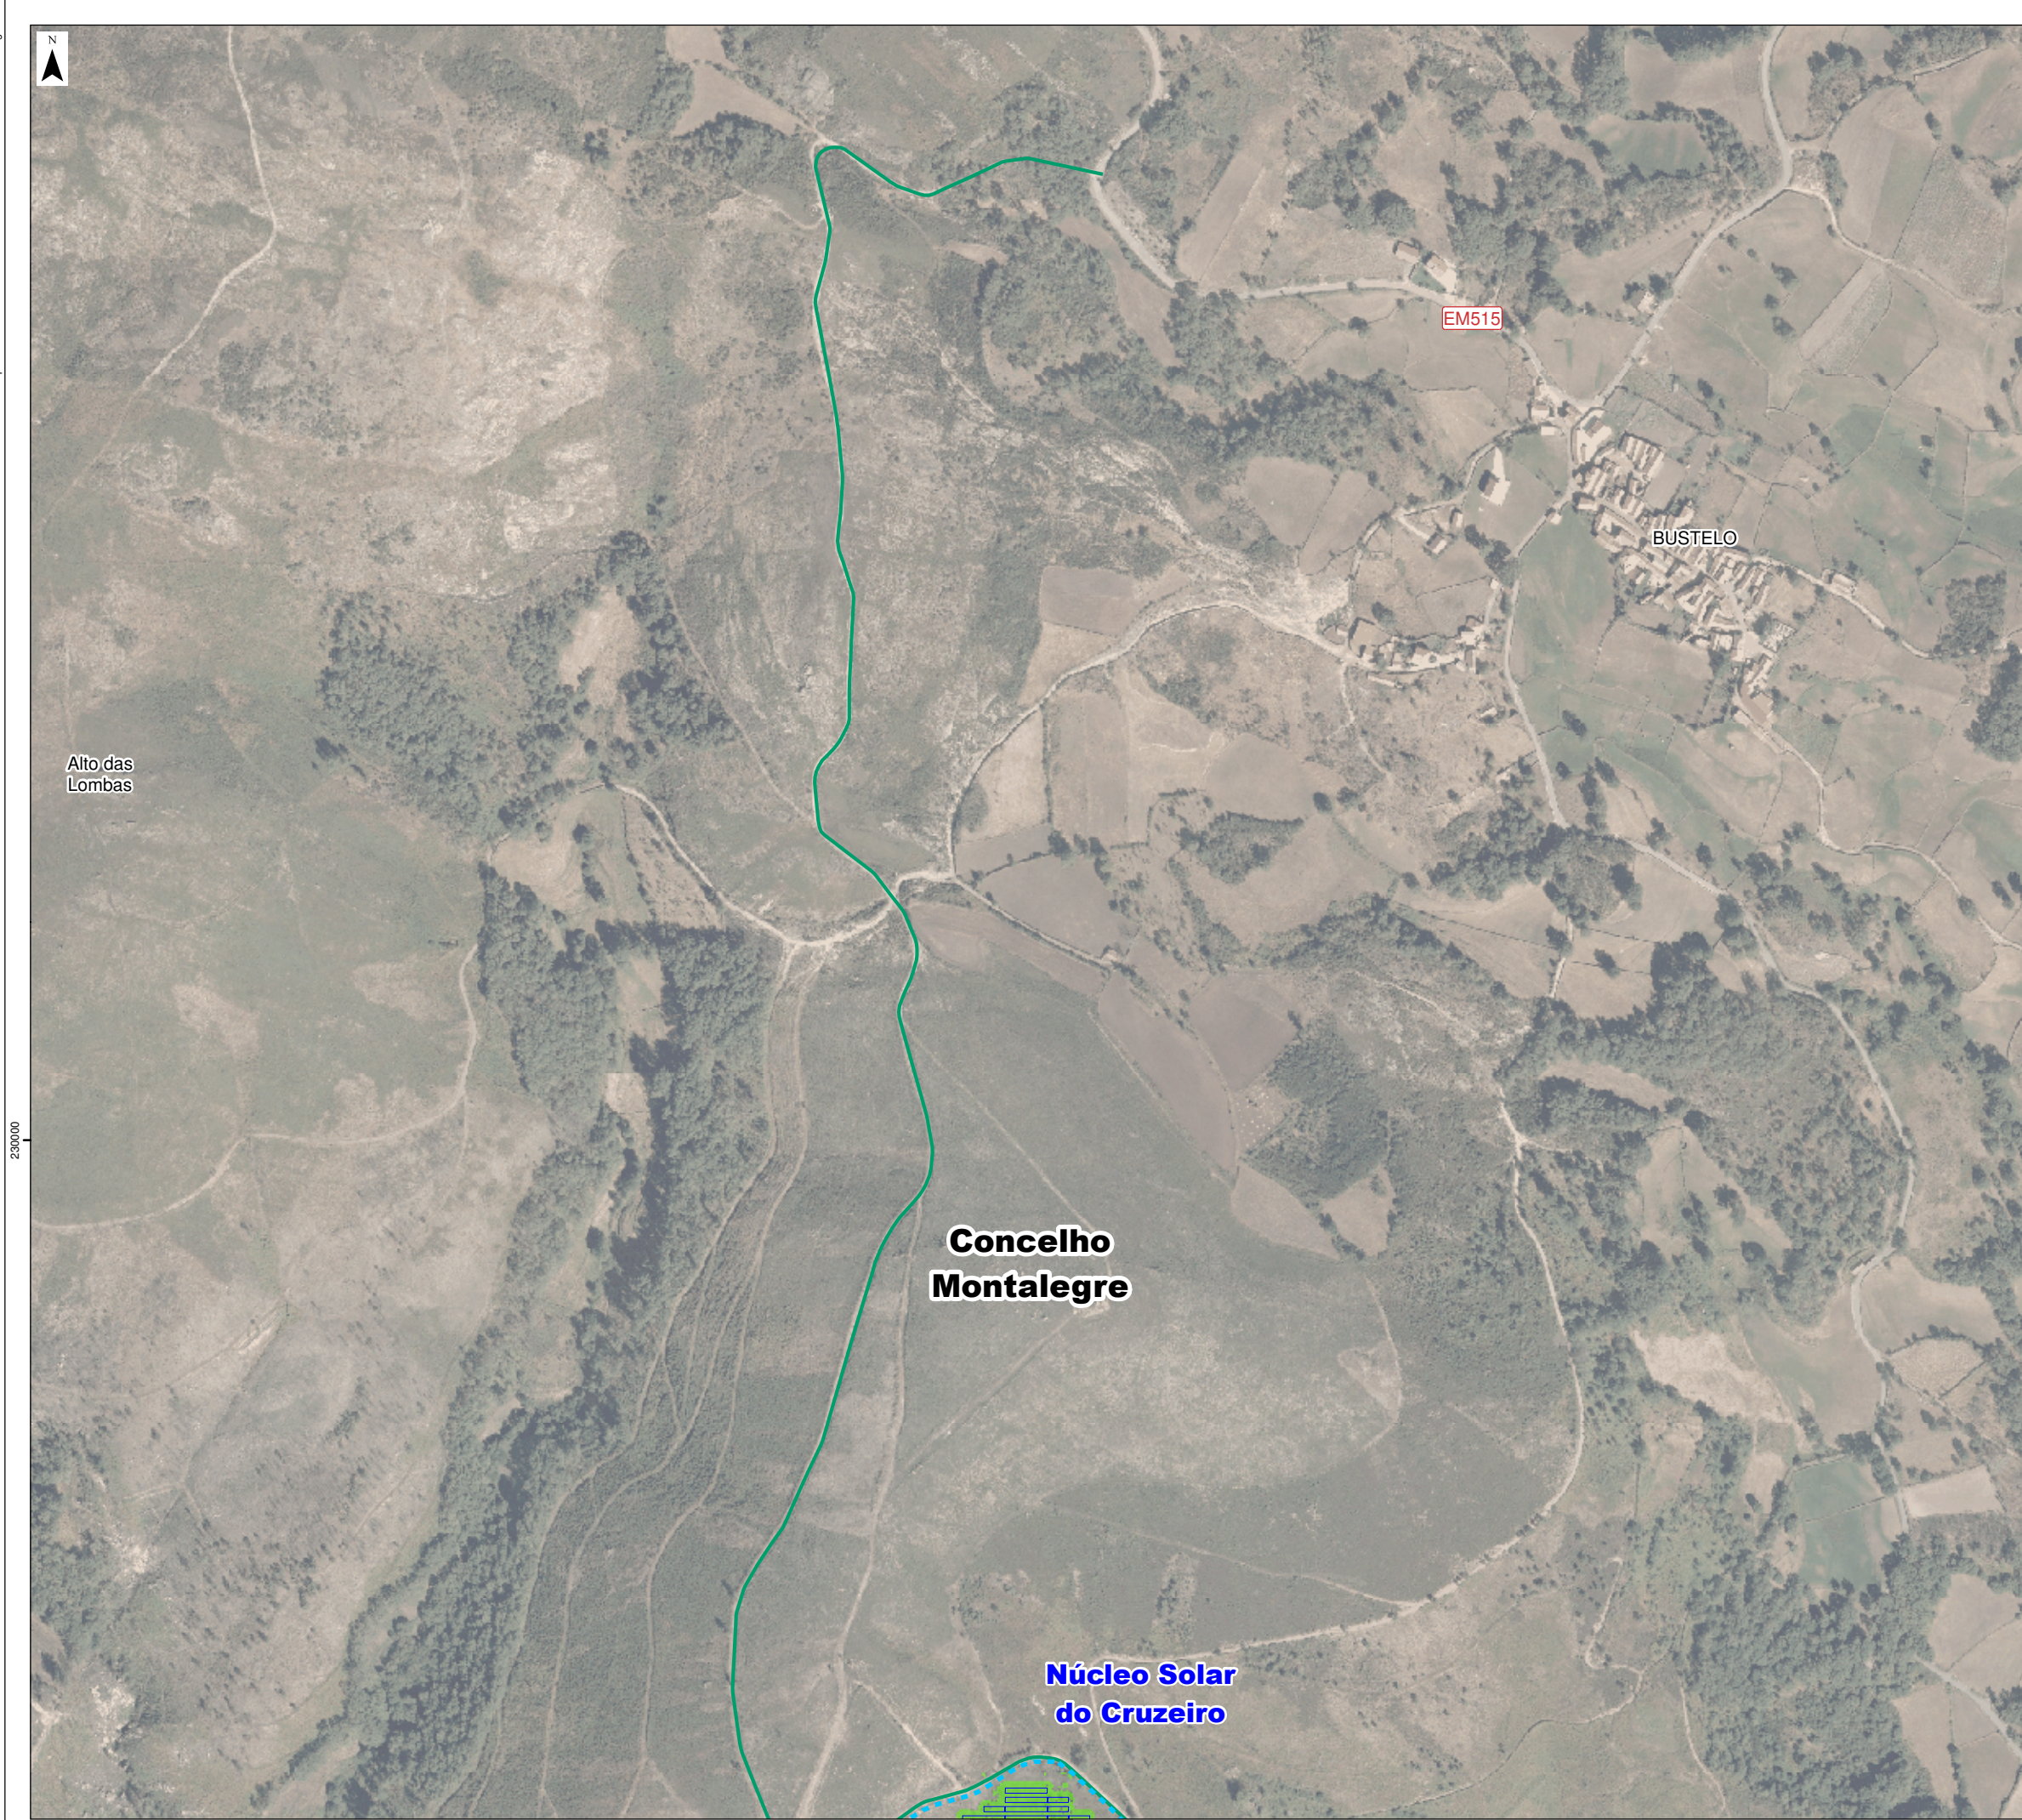
- Central Solar-Eólica de Pisões**
- Núcleo Solar**
- Vedação
 - Mesas de painéis fotovoltaicos
 - Centro de transformação unitária (PB-#)
 - Edifício de equipamentos elétricos

- Linha a 30 kV NS Irbosele e Perdizela - Alto Rabagão
 - Linha a 30 kV NS Cruzeiro - Alto Rabagão (Ramal 4)
 - Linha a 30 kV NS Cruzeiro - Alto Rabagão (Ramal 4 e 5)

Título		Planta de Recuperação das Áreas a Intervencionar		Figura		1	
Sistema de referência		Escala		Folha		Versão	
EPSG 3763 (PT-TM06/ETRS89 - European Terrestrial Reference System 1989)		1:5 000 		3/11		A	
Ficheiro		Data		Formato			
FIG01_03-11-LayoutProjeto		2023		A3 - 297 x 420

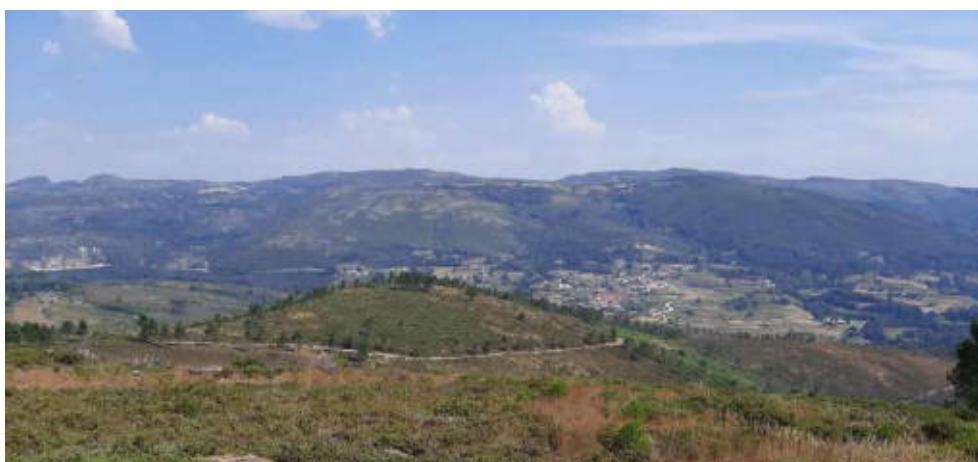
Foto 3 – Núcleo Solar de Cruzeiro.

O NS de Cruzeiro (Foto 3) é repartido por 10 áreas vedadas, que totalizam 59,9 ha. Estas pequenas parcelas podem ser agrupadas em dois conjuntos principais, nomeadamente na vertente sul do *Alto do Fossadouro*, e num pequeno planalto com designação de *Pedra da Caldeira*, ambas na margem direita do Rio Rabagão. Este núcleo apresenta exposição para Friães, a norte, Vila da Ponte, a sul, Labrugães, a poente, e Pisões a nascente.
