# SUBLANÇOS BUCELAS / ARRUDA DOS VINHOS / CARREGADO (A1) / BENAVENTE / A10/A13 A10 – AUTO ESTRADA BUCELAS / CARREGADO / IC3

# RELATÓRIO ANUAL DE MONITORIZAÇÃO DO AMBIENTE 2018

**VOLUME I – RELATÓRIO BASE**

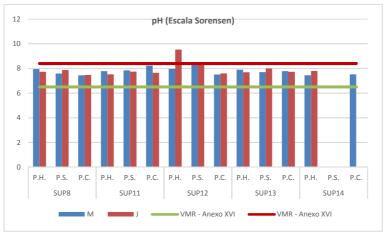
Figura 44 – Resultados obtidos para o parâmetro pH no Sublanço A1/Benavente

Verifica-se que na grande maioria das campanhas, as amostras apresentaram valores de pH dentro do intervalo de aceitação mais restritivo definido no Anexo XVI do DL 236/98, não se considerando significativas as variações de montante para jusante da autoestrada. Assinala-se apenas na linha de água SUP12, numa das campanhas realizadas em 2018 (período húmido), um valor ligeiramente superior ao intervalo definido. Esta situação não tem grande relevância na medida em que os valores observados estavam no limiar do VMA do mesmo anexo (pH=9,0).

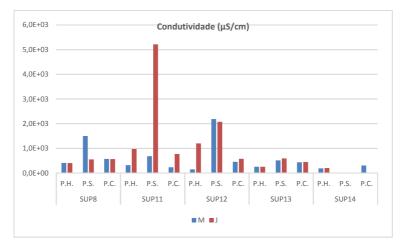
Figura 45 - Resultados obtidos para o parâmetro condutividade no Sublanço A1/Benavente

A condutividade da água, detetada a montante e jusante da A10, é da mesma ordem de grandeza em cada período de amostragem. Referência apenas a uma diferença mais expressiva na linha de água SUP11 (aumento de montante para jusante) na amostragem realizada no período seco. As restantes variações detetadas não têm significado.

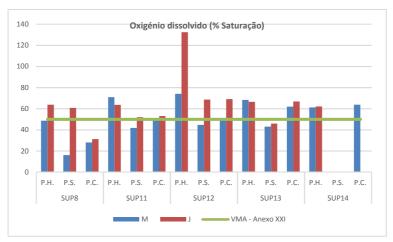
Figura 46 – Resultados obtidos para o parâmetro oxigénio dissolvido no Sublanço A1/Benavente

Como se pode constatar no gráfico anterior, pontualmente em algumas das linhas de água e amostragens, observaram-se concentrações de oxigénio inferiores ao valor mínimo legalmente definido. As variações apuradas não apresentam, contudo, qualquer padrão.

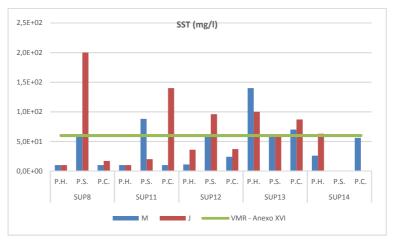
Figura 47 - Resultados obtidos para o parâmetro SST no Sublanço A1/Benavente

Como se pode observar pelo gráfico anterior, nas linhas de água SUP8, SUP11, SUP12 e SUP13 foram registadas concentrações de SST superiores ao VMR definido no Anexo XVI do DL 236/98. Acresce que em algumas das amostragens registou-se uma tendência para a ocorrência de concentrações de SST superiores a jusante, face às registadas a montante.

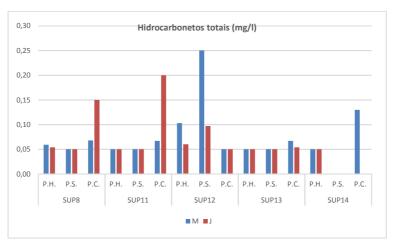
Figura 75 – Resultados obtidos para o parâmetro hidrocarbonetos totais no Sublanço A1/Benavente

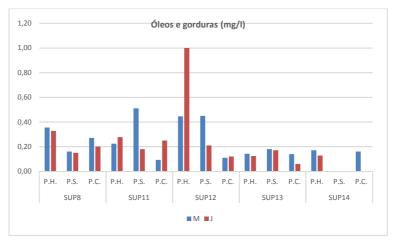
Figura 76 – Resultados obtidos para o parâmetro óleos e gorduras no Sublanço A1/Benavente

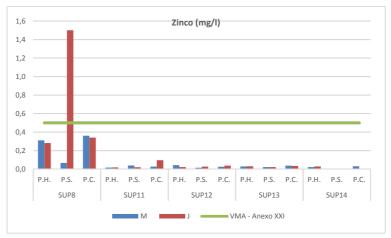
Figura 77 – Resultados obtidos para o parâmetro zinco no Sublanço A1/Benavente

Observa-se que, com a exceção das concentrações obtidas na linha de água SUP8 – Vala da Regateira, para todas as restantes linhas de águas as concentrações de zinco são bastante baixas, destacando-se que todos os resultados apurados são inferiores aos VMA definidos no Anexo XXI do DL236/98, não havendo oscilações relevantes entre as concentrações obtidas a jusante face às obtidas a montante.

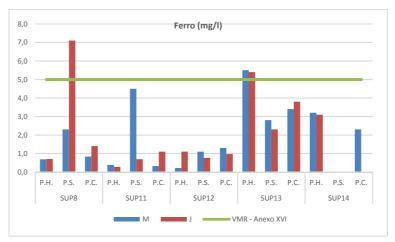
Figura 79 – Resultados obtidos para o parâmetro ferro no Sublanço A1 / Benavente

Na generalidade das linhas de água e campanhas de monitorização realizadas em 2018, a montante e a jusante da A10, os teores de ferro obtidos são maioritariamente inferiores ao limite legal aplicável. Verifica-se, também que as concentrações apuradas a jusante em cada período de amostragem são, na sua grande maioria, da mesma ordem de grandeza ou inferiores às apuradas a montante.

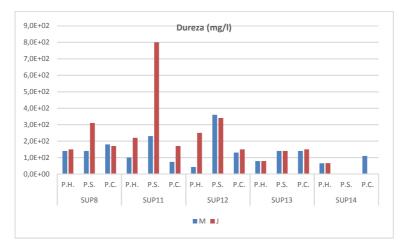
Figura 80 - Resultados obtidos para o parâmetro dureza no Sublanço A1/Benavente

A concentração da dureza, detetada a montante e jusante da A10 são concordantes entre si durante 2018, e sem grande variação, ao longo das três campanhas realizadas. Assinala-se apenas na linha de água SUP11, na amostragem do período seco, uma diferença de valores mais expressiva de montante para jusante, sem qualquer relevância face às funções asseguradas pela vala.

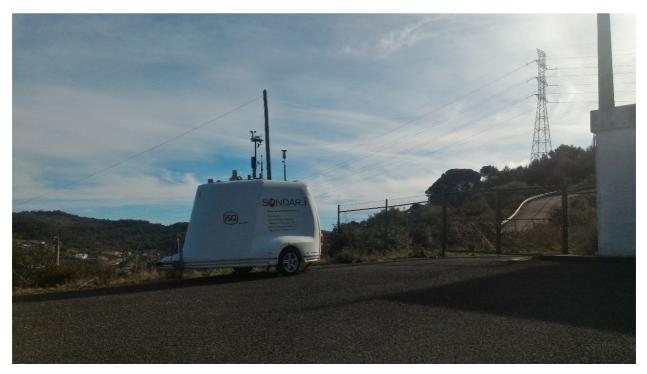
Figura 122 – Perspetiva do local onde foi colocada a estação móvel de qualidade do ar durante as medições realizadas no local de medição P1 – km 4+000.

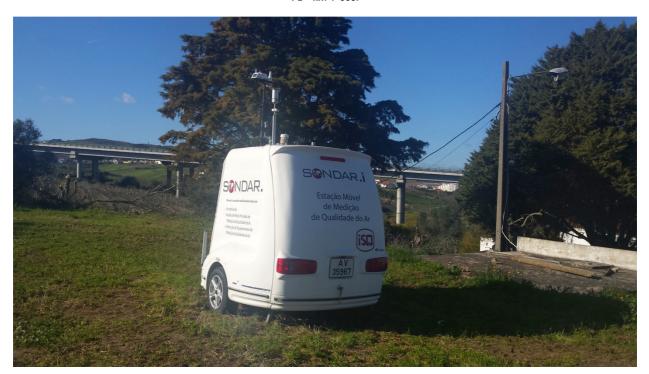
Figura 123 – Perspetiva do local onde foi colocada a estação móvel de qualidade do ar durante as medições realizadas no local de medição P2 – km 15+900.

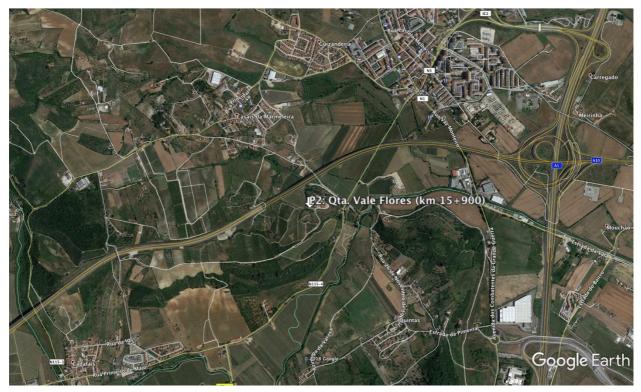
Figura 125 – Enquadramento espacial do local de medição P2 – km 15+900 (adaptado de Google Earth).

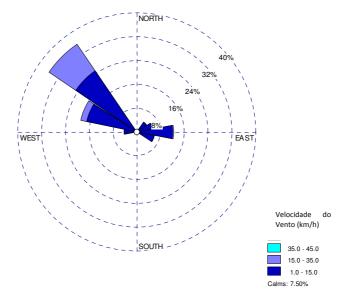
Figura 126 – Rosa de ventos registada durante o total das campanhas de medição em P1 – km 4+000.

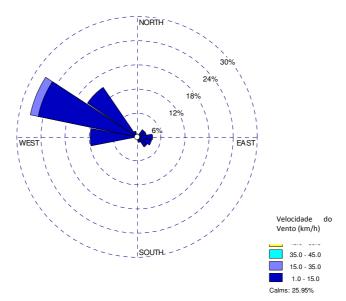
Figura 127 – Rosa de ventos registada durante o total das campanhas de medição em P2 – km 15+900.

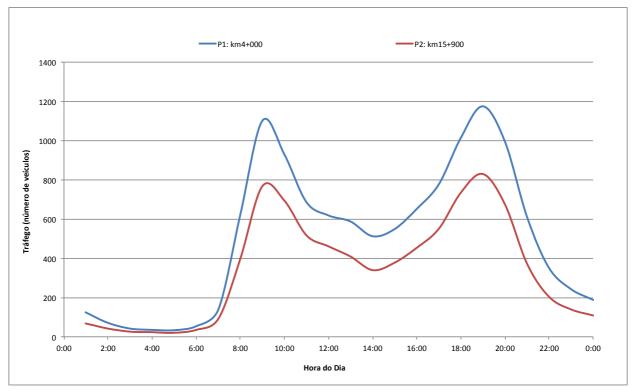
Figura 128 – Perfil de variação horário do volume de tráfego durante os períodos de medição.

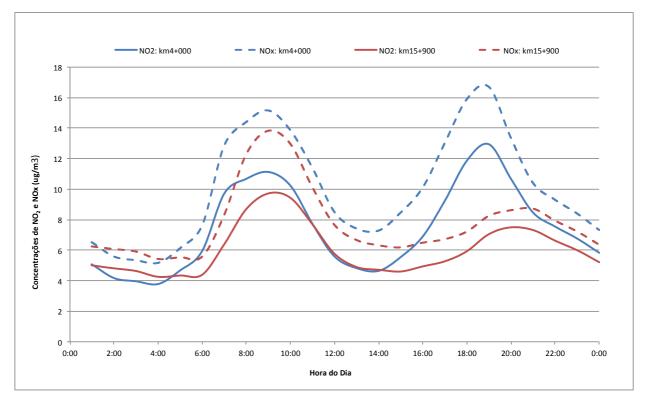
Figura 130 – Evolução média da variação horária das concentrações de NO₂ e NOx durante os períodos de medição.

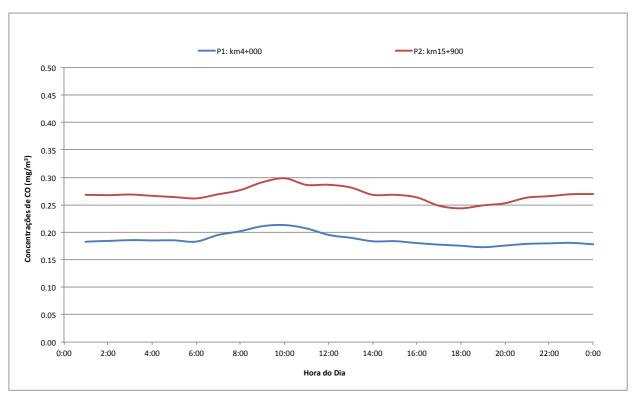
Figura 131 – Evolução média da variação horária das concentrações de CO durante os períodos de medição.

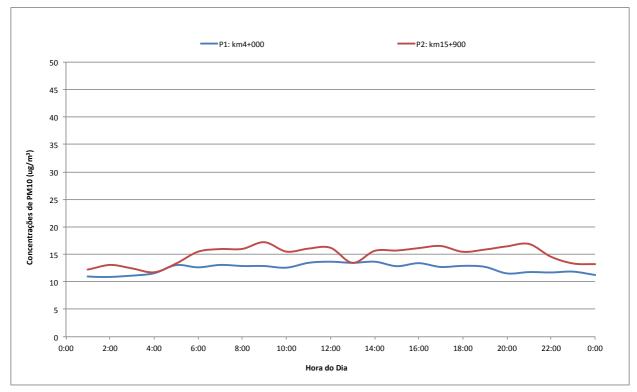
Figura 132 – Evolução média da variação horária das concentrações de PM10 durante os períodos de medição.

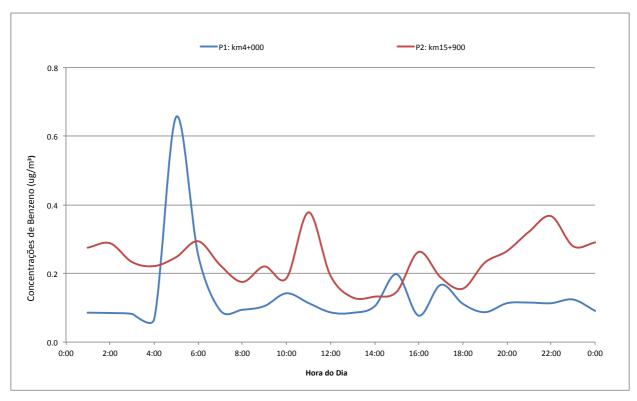
Figura 133 – Evolução média da variação horária das concentrações de benzeno durante os períodos de medição.

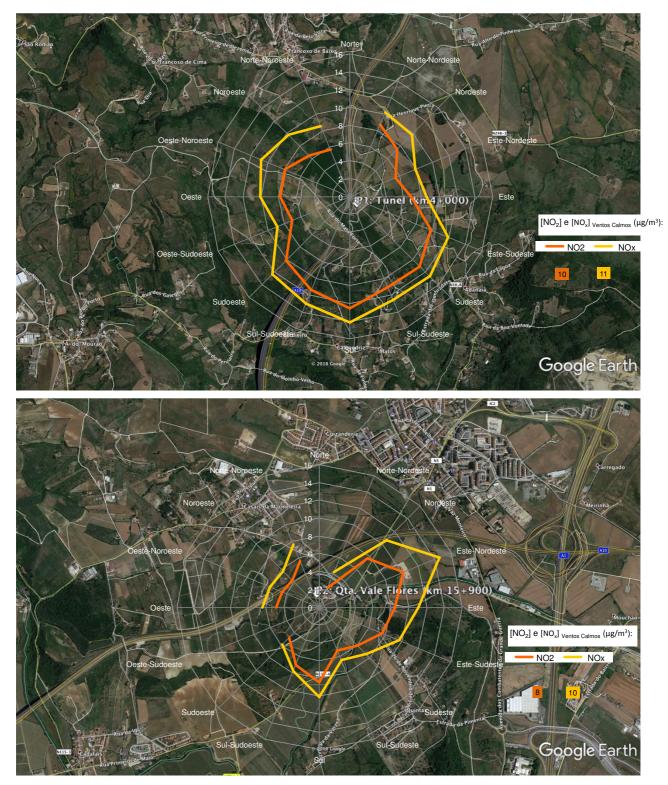
Figura 134 – Rosa de Poluição das concentrações de NO₂ e NO₂ (μg/m³) com a localização da via rodoviária em estudo (P1 – km 4+000, em cima, e P2 – km 15+900, em baixo) (adaptado de Google Earth).

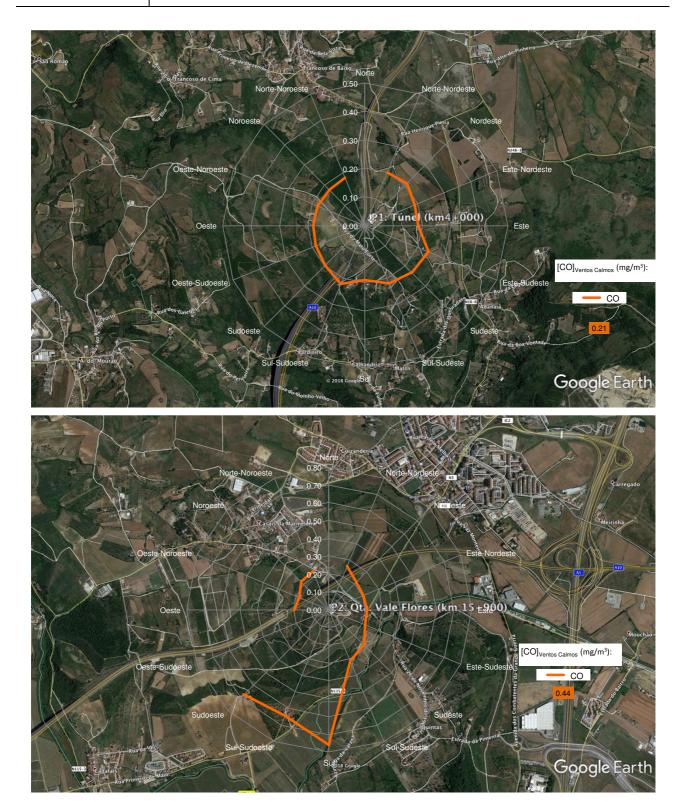
Figura 135 – Rosa de Poluição das concentrações de CO (mg/m³) com a localização da via rodoviária em estudo (P1 – km 4+000, em cima, e P2 – km 15+900, em baixo) (adaptado de Google Earth).

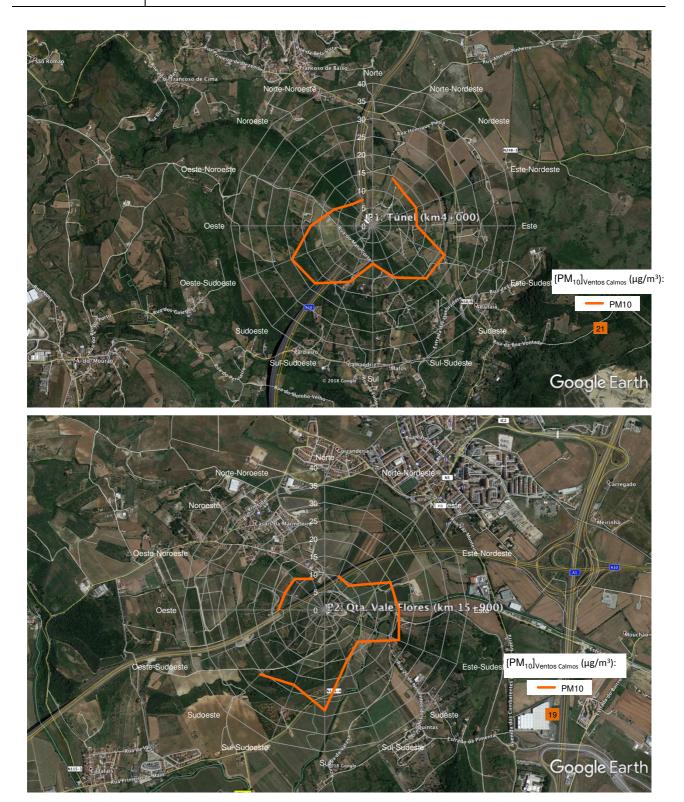
Figura 136 – Rosa de Poluição das concentrações de PM10 (µg/m³) com a localização da via rodoviária em estudo (P1 – km 4+000, em cima, e P2 – km 15+900, em baixo) (adaptado de Google Earth).

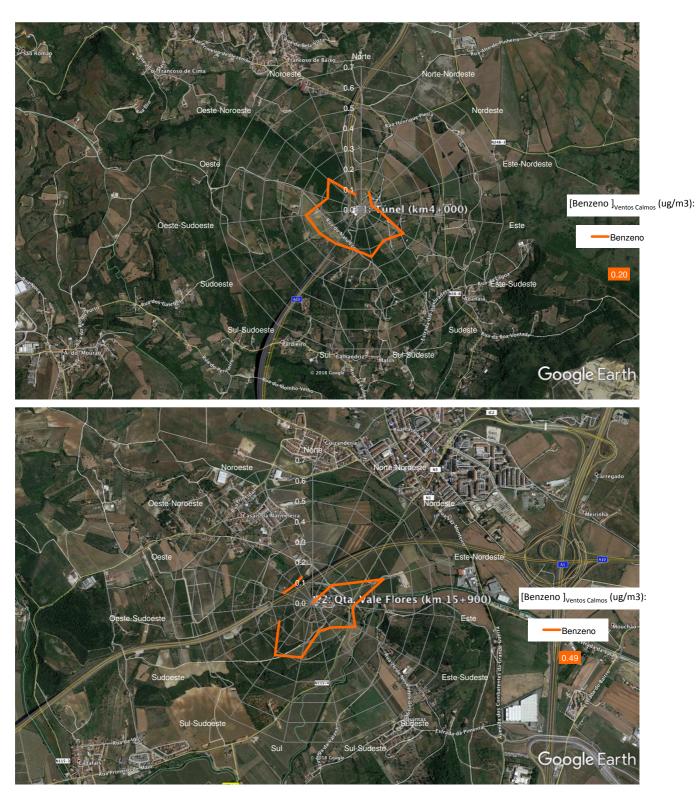
Figura 137 – Rosa de Poluição das concentrações de Benzeno (μg/m³) com a localização da via rodoviária em estudo (P1 – km 4+000, em cima, e P2 – km 15+900, em baixo) (adaptado de Google Earth).

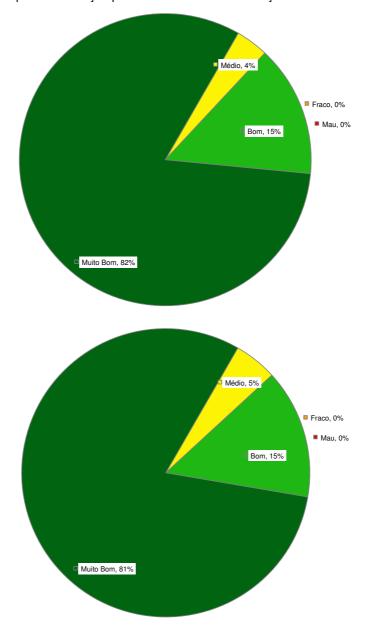
Figura 138 – Gráfico com as percentagens das classificações do índice de qualidade do ar (P1 – km 4+000, em cima, e P2 – km 15+900, em baixo).

As classificações do índice de qualidade do ar obtidas durante o período de medição indicaram a existência de condições maioritariamente favoráveis em P1: Km 4+000 (82% de Muito Bom e 15% de Bom) e em P2: km 15+900 (81% de Muito Bom e 15% de Bom), sendo as PM10 o único poluente responsável pelas piores classificações obtidas.

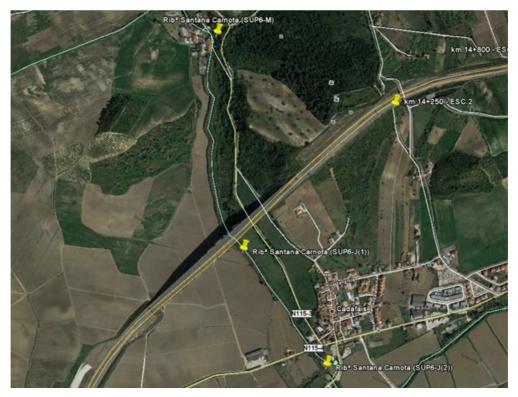
Figura 145 - Ribeira de Santana da Carnota (SUP6)

Importa referir que na caraterização dos três pontos de medição associados à linha de água SUP6, para efeitos de avaliação dos resultados de jusante face aos de montante foram considerados os pontos designados por "SUP6-M" como a situação de montante e por "SUP6-J(1)" como a situação de jusante (ver localização desta linha de água na Figura 145 no Anexo 1.2).

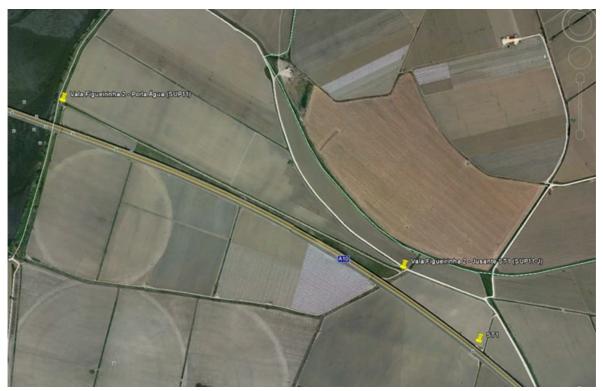
Figura 150 - Vala da Figueirinha 2 (SUP11) e Sistema de Tratamento 1

Para efeitos de avaliação dos resultados nas valas da Figueirinha 2 (SUP11) e dos Arcaus (SUP12) nos pontos de jusante face aos pontos de montante foram considerados, respetivamente, para a situação de "montante" os pontos "SUP11-J" e "SUP12-J" e para a situação de "jusante" os pontos "SUP11" e "SUP12", conforme localização destas duas linhas de água apresentada no Anexo 1.2 (ver Figura 150 e Figura 151).

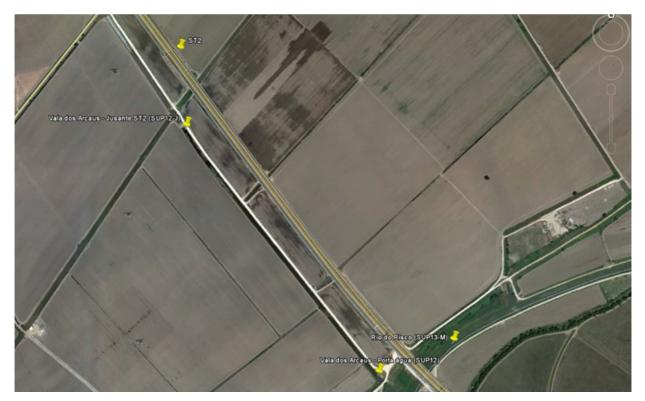
Figura 151 - Vala dos Arcaus (SUP12) e Sistema de Tratamento 2

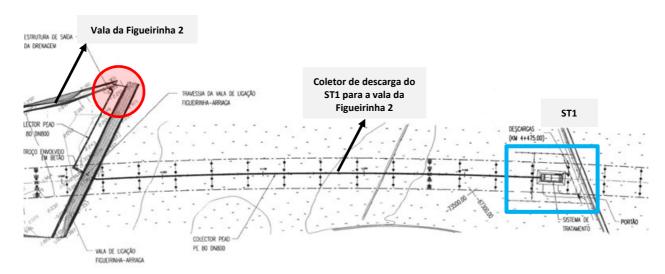
Figura 159 – Localização do ST2 e respetiva descarga na vala da Figueirinha2 (Esquema 1) (Fonte: Projeto de Drenagem do Viaduto Sul)

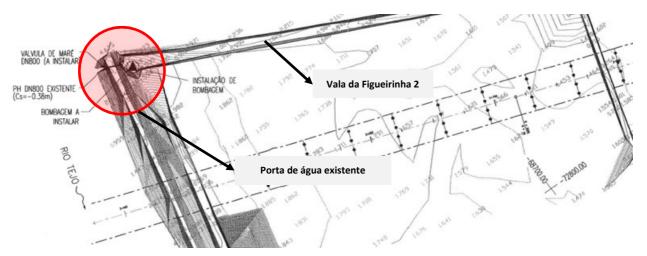
Figura 160 – Ligação da vala da Figueirinha 2 ao rio Tejo através da porta de água existente (Esquema 2) (Fonte: Projeto de Drenagem do Viaduto Sul)

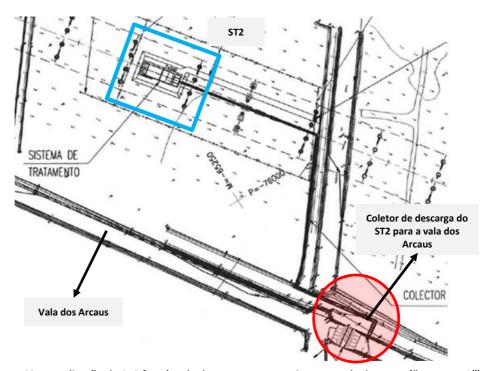
Figura 162 – Localização do ST2 face à Vala dos Arcaus e respetivo ponto de descarga ("Esquema 3") (Fonte: Projeto de Drenagem do Viaduto Sul)

Nas figuras seguintes apresentam-se extratos do projeto de execução das zonas representadas na Figura 161 como "Esquema 3" e "Esquema 4", onde se observa, no primeiro caso a conduta de ligação do ST2 até à respetiva vala de descarga e no segundo caso a ligação da vala dos Arcaus à vala/rio do Risco através da porta de água existente.

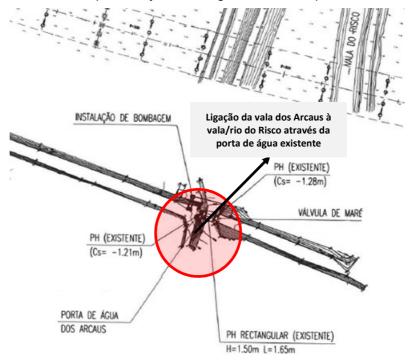
Figura 163 – Vala dos Arcaus junto à vala/rio do Risco na porta de água existente ("Esquema 4") (Fonte: Projeto de Drenagem do Viaduto Sul)

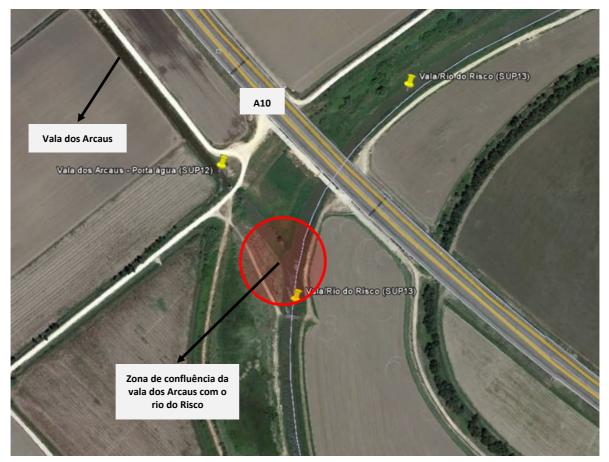
Na figura seguinte apresenta-se o enquadramento espacial dos locais de medição associados ao ponto "SUP13", não sendo atribuída a designação de "M" e "J" a nenhuma das situações, na medida em que a caracterização das mesmas se encontra relacionada com o efeito da maré.

Figura 164 - Pontos de medição da qualidade da água associados à vala/rio do Risco (Fonte: Google Earth)

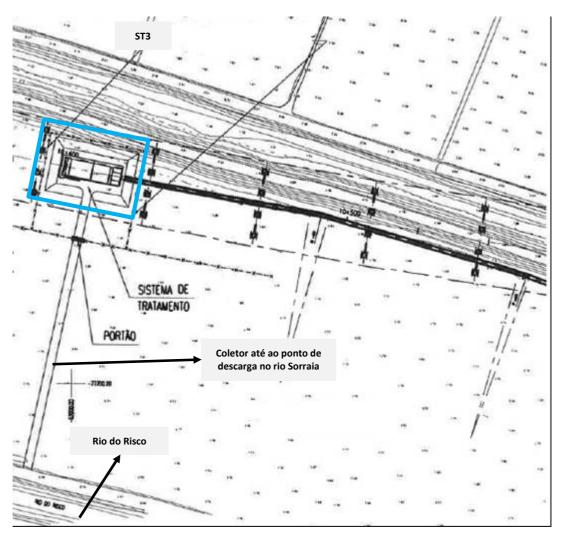
Figura 167 – Zona de implantação do ST3 face ao traçado da A10 e vala/rio do Risco ("Esquema 5") (Fonte: Projeto de Drenagem do Viaduto Sul)

Na figura seguinte apresenta-se um extrato do projeto de execução da zona representada na Figura 166 como "Esquema 5".

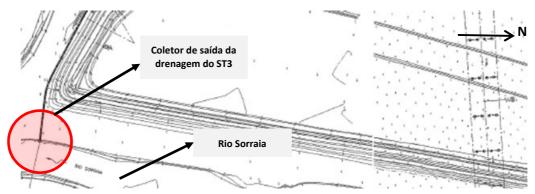
Figura 168 – Localização do coletor de descarga do ST3 no rio Sorraia ("Esquema 6") (Fonte: Projeto de Drenagem do Viaduto Sul)

Na figura seguinte apresenta-se um extrato do projeto de execução da zona representada na Figura 166 como "Esquema 6".

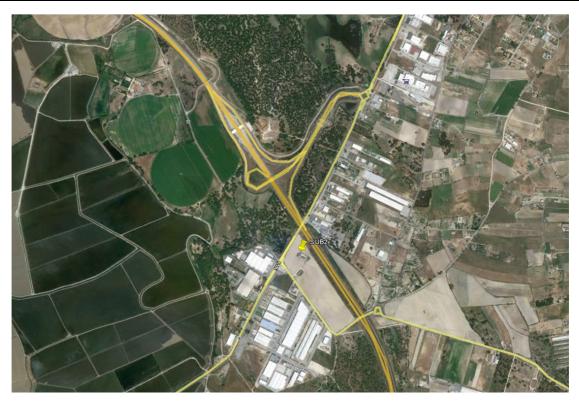
Figura 169 – Representação georreferenciada do ponto de amostragem SUB2
