RELATÓRIO DE MONITORIZAÇÃO DA FLORA, VEGETAÇÃO E HABITATS INVERNO DE 2011

AHBS/RMFVH.13.00

10.ª CAMPANHA DE FASE DE OBRA INVERNO DE 2011

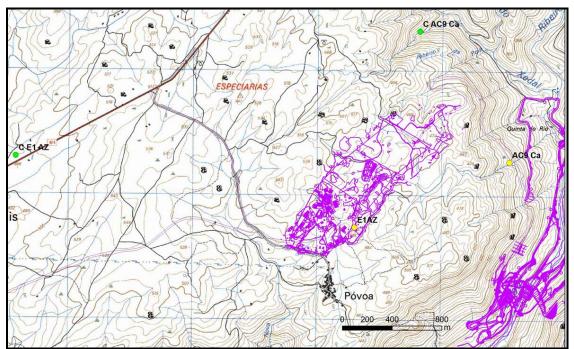
Seguindo as indicações da Comissão de Acompanhamento Ambiental da Construção (CAAC), efectuaram-se controlos destes dois inventários (*ver* **Tabela 3.2** *e* **Figura 3.7**). Os controlos foram seleccionados em comunidades com semelhança de estrutura e de composição florística que se situavam nas proximidades dos pontos de amostragem, mas a mais de 500 metros da frente de obra, incluindo estaleiros e escombreiras.

Figura 3.7 – Localização dos inventários (a amarelo) e dos respectivos controlos (a verde) no Estaleiro da margem direita e frente de obra.

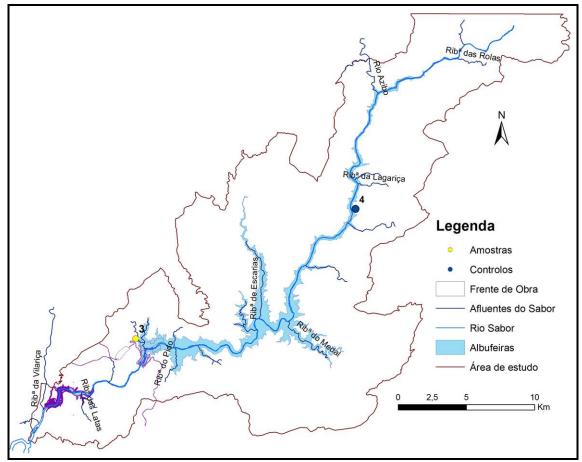
Figura 3.8 - Amostra 3 e controlo 4 monitorizados na campanha de Inverno.

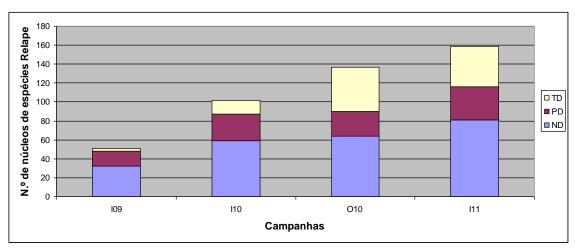
Se considerarmos apenas as espécies de flora verifica-se a mesma tendência (*ver* **Figura 4.23**). Até à campanha do Inverno anterior, os núcleos parcialmente danificados e totalmente destruídos eram quase só de *Buxus sempervirens*, *Festuca duriotagana* e *Ruscus aculeatus* que se encontravam abaixo do NPA e os núcleos não danificados eram principalmente de espécies de narcisos acima do NPA. Desde o Verão de 2010, esta realidade encontra-se atenuada pois já existem vários núcleos de buxo (12) e de *F. duriotagana* (11) não danificados e alguns núcleos danificados de *N. triandrus* (12) e de *N. bulbocodium* (8) (*ver* **Tabela 4.4**).

Figura 4.23 – Número de núcleos de espécies RELAPE não danificados (ND), parcialmente danificados (PD) e totalmente destruídos (TD) na presente campanha (I11), na anterior (O10) e nas campanhas homólogas de Inverno (I10 e I09).

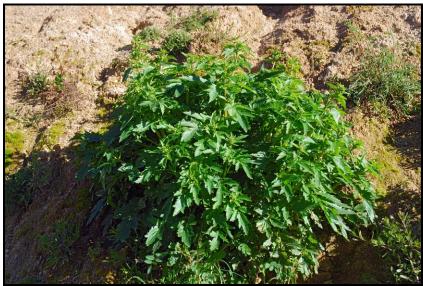
Figura 4.24 – Scrophularia sublyrata na zona do escalão montante.

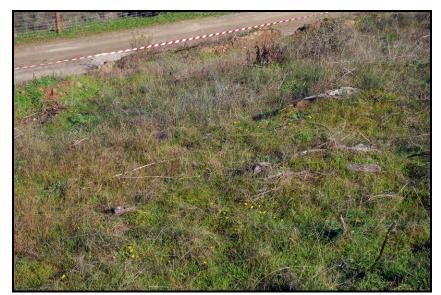
Também alguns núcleos de narcisos da variante de estevais (AC8), que se pensavam estar totalmente destruídos na anterior campanha, estão apenas parcialmente danificados. Somente se detectou um núcleo totalmente destruído (AC8M6II) neste acesso (*ver* **Anexo I**). Mesmo o grande núcleo de *Narcissus bulbocodium* no Estaleiro Jusante (E3M7), que tinha sido parcialmente danificado no anterior Inverno por causa da deposição de azinheiras cortadas em cima dos narcisos, foi registado como não danificado, pois as azinheiras já tinham sido removidas e até havia mais narcisos (*ver* **Figura 4.25**).

Figura 4.25 – Pequena parte do núcleo E3M7 de N. bulbocodium.

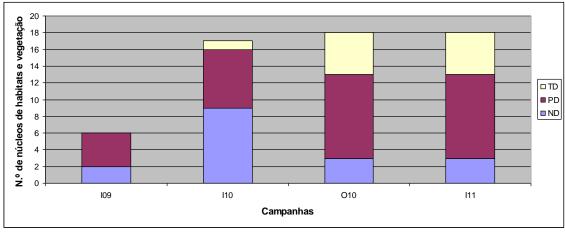
Figura 4.26 – Número de núcleos de habitats prioritários e comunidade vegetais com interesse para a conservação não danificados (ND), parcialmente danificados (PD) e totalmente destruídos (TD) na presente campanha (I11), na anterior (O10) e nas campanhas homólogas de Inverno (I10 e I09).

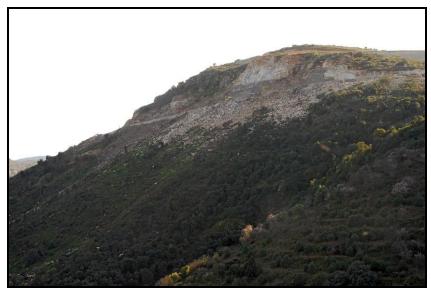
Figura 4.27 – Estado actual do núcleo AC9M1 de azinhal-zimbral (9560pt1) por causa do deslizamento de terras e de pedras.

No caso específico dos habitats prioritários e comunidade vegetais com interesse para a conservação, assistiu-se à mesma tendência, com uma manutenção do grau de destruição. Mesmo a mancha (AC9M1) de florestas endémicas de *Juniperus* spp. (habitat prioritário 9560), subtipo pt1 – azinhal-zimbral, junto ao acesso do estaleiro da margem direita para o escalão montante, não viu a sua área diminuir em resultado das obras. Além disso, como as maiores movimentações de terras neste acesso já decorreram, não se espera um aumento da sua degradação.

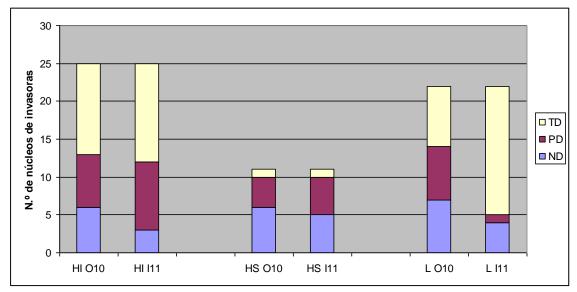
Figura 4.28 – N.º de núcleos de espécies exóticas de carácter invasor não danificados (ND), parcialmente danificados (PD) e totalmente destruídos (TD) na presente campanha (I11) e na anterior (O10) em função de serem de espécies herbáceas com localização inferior ao NPA (HI), herbáceas com localização superior ao NPA (HS) ou lenhosas (L).

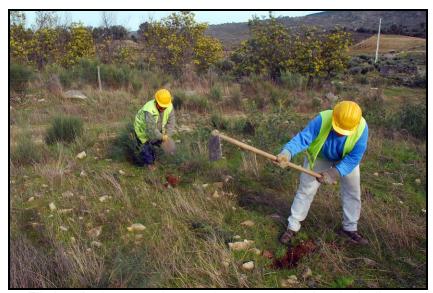
Figura 4.29 – Eliminação dos exemplares mais pequenos de *Acacia dealbata* através da sua remoção completa através de sachola.

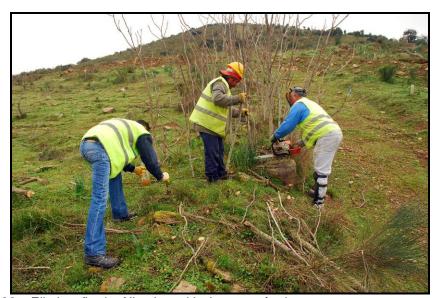
Figura 4.30 – Eliminação de *Ailanthus altissima* através de corte com motosserra e posterior pincelagem com uma solução de glifosato.
