# **MONITORIZAÇÃO DE NASCENTES, POÇOS E FUROS ARTESIANOS**

## **1ª Campanha**

Concessão Norte

Variante à EN207: IP9 (Longra) / Felgueiras

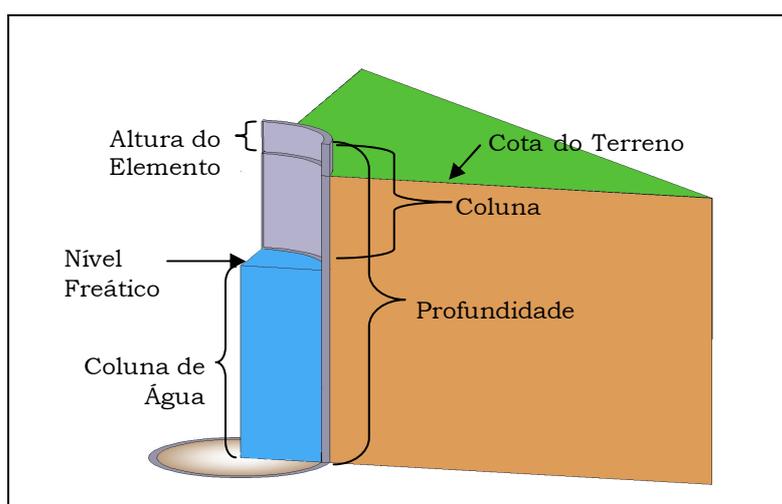
**Figura 2.1** – Esquema representativo da metodologia utilizada na medição do nível freático dos poços.

A Figura 2.1 apresenta-se, em esquema, a metodologia utilizada na medição do nível freático dos poços, bem como a terminologia utilizada.

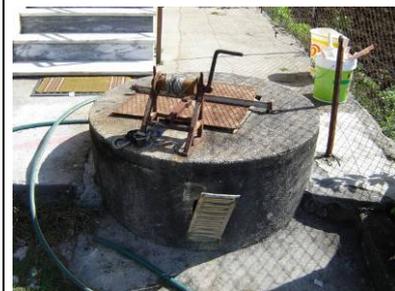
**Foto:**

<b>N.º:</b> 329 <b>Tipologia:</b> Poço <b>Uso:</b> Doméstico	<b>Localização administrativa:</b> <b>Freguesia:</b> Pedreira <b>Concelho:</b> Felgueiras <b>Distrito:</b> Porto	<b>Coordenadas:</b> <b>P</b> = 41°19.810 N <b>M</b> = 008°13.240 O <b>Altitude</b> = 230 m
<b>Proprietário:</b> Maria Inês Pereira Martins <b>Lugar / Rua:</b> Monte da Costa <b>Contacto:</b> 255 341 336 <b>Detalhe do elemento:</b> Manilhas <b>Profundidade:</b> 12 m (Medição in-situ)		<b>Localização no traçado:</b> Pk: Rot.3 Distância à intervenção: ≈ 159 m, lado Sudeste.

Medições	Coluna de Água (m)	Altura do Elemento (cm)	Data de Medição
<b>SR</b>	-	-	-
<b>1.<sup>a</sup></b>	2,80	28	07-04-2008
<b>2.<sup>a</sup></b>			
<b>3.<sup>a</sup></b>

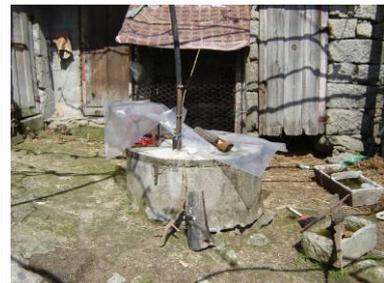
**Foto:**

<b>N.º:</b> 330 <b>Tipologia:</b> Poço <b>Uso:</b> Doméstico e rega	<b>Localização administrativa:</b> <b>Freguesia:</b> Várzea <b>Concelho:</b> Felgueiras <b>Distrito:</b> Porto	<b>Coordenadas:</b> <b>P</b> = 41°20.138 N <b>M</b> = 008°13.138 O <b>Altitude</b> = 254 m
<b>Proprietário:</b> Elisa Rosa da Cunha Pacheco <b>Lugar / Rua:</b> Carcavelos <b>Contacto:</b> 255 921 633 <b>Detalhe do elemento:</b> Manilhas <b>Profundidade:</b> 10,7 m (Medição in-situ)		<b>Localização no traçado:</b> Pk: 0+127 Lig. EN 207-2 S Distância à intervenção: ≈ 80 m, lado Noroeste.

Medições	Coluna de Água (m)	Altura do Elemento (cm)	Data de Medição
SR	-	-	-
1. <sup>a</sup>	4,00	50	07-04-2008
2. <sup>a</sup>			
3. <sup>a</sup>

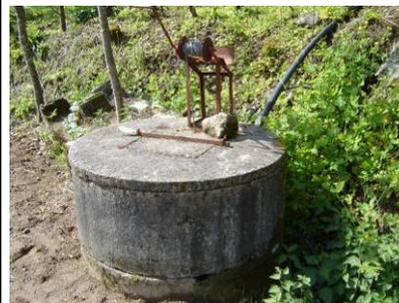
**Foto:**

<b>N.º:</b> 331 <b>Tipologia:</b> Poço <b>Uso:</b> Doméstico e rega	<b>Localização administrativa:</b> <b>Freguesia:</b> Várzea <b>Concelho:</b> Felgueiras <b>Distrito:</b> Porto	<b>Coordenadas:</b> <b>P</b> = 41°20.133 N <b>M</b> = 008°13.132 O <b>Altitude</b> = 254 m
<b>Proprietário:</b> Elisa Rosa da Cunha Pacheco <b>Lugar / Rua:</b> Carcavelos <b>Contacto:</b> 255 921 633 <b>Detalhe do elemento:</b> Manilhas <b>Profundidade:</b> 11,2 m (Medição in-situ)		<b>Localização no traçado:</b> Pk: 0+127 Lig. EN 207-2 S Distância à intervenção: ≈ 45 m, lado Noroeste.

Medições	Coluna de Água (m)	Altura do Elemento (cm)	Data de Medição
<b>SR</b>	-	-	-
<b>1.<sup>a</sup></b>	4,30	50	07-04-2008
<b>2.<sup>a</sup></b>			
<b>3.<sup>a</sup></b>

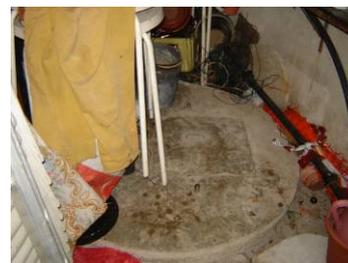
**Foto:**

<b>N.º:</b> 333 <b>Tipologia:</b> Poço <b>Uso:</b> Doméstico	<b>Localização administrativa:</b> <b>Freguesia:</b> Pedreira <b>Concelho:</b> Felgueiras <b>Distrito:</b> Porto	<b>Coordenadas:</b> <b>P</b> = 41°19.970 N <b>M</b> = 008°13.215 O <b>Altitude</b> = 245 m
<b>Proprietário:</b> Eduardo Ferreira <b>Lugar / Rua:</b> Sobreira <b>Contacto:</b> 255 921 633 <b>Detalhe do elemento:</b> Manilhas <b>Profundidade:</b> 12,9 m (Medição in-situ)		<b>Localização no traçado:</b> Pk: 0+450 Lig. EN 207-2 S Distância à intervenção: ≈ 25 m, lado Sudeste.

Medições	Coluna de Água (m)	Altura do Elemento (cm)	Data de Medição
SR	-	-	-
1. <sup>a</sup>	1,40	5	07-04-2008
2. <sup>a</sup>			
3. <sup>a</sup>

Contactar a proprietária dos elementos 330 e 331

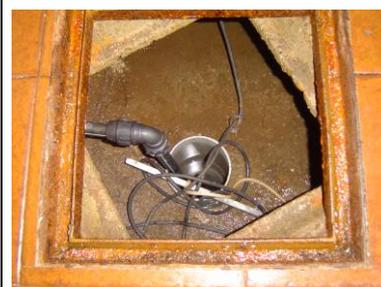
**Foto:**

<b>N.º:</b> 334 <b>Tipologia:</b> Furo Artesiano <b>Uso:</b> Doméstico	<b>Localização administrativa:</b> <b>Freguesia:</b> Pedreira <b>Concelho:</b> Felgueiras <b>Distrito:</b> Porto	<b>Coordenadas:</b> <b>P</b> = 41°20.100 N <b>M</b> = 008°12.550 O <b>Altitude</b> = 247 m
--	---	---

Medições	Débito (L/h)	Altura do Elemento (cm)	Data de Medição
SR	-	-	-
1. <sup>a</sup>	1150	-	07-04-2008
2. <sup>a</sup>			
3. <sup>a</sup>
