APROVEITAMENTO HIDROELÉCTRICO DO DOURO  
INTERNACIONAL  
PICOTE – REFORÇO DE POTÊNCIA

PLANO GERAL DE MONITORIZAÇÃO

1º Relatório de Monitorização

MARÇO 2008

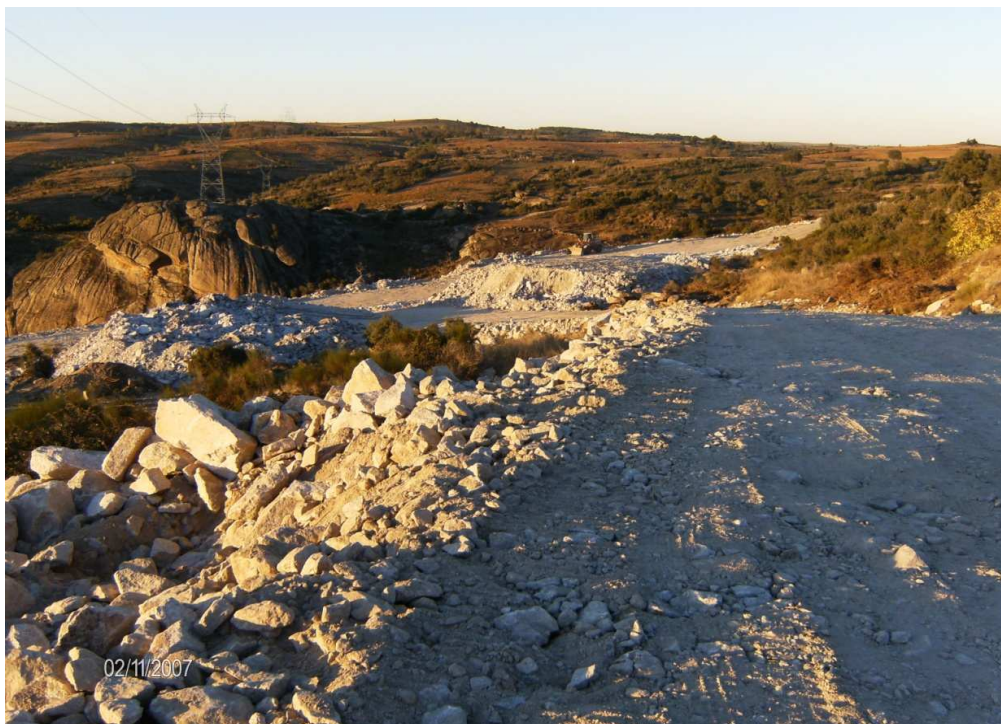
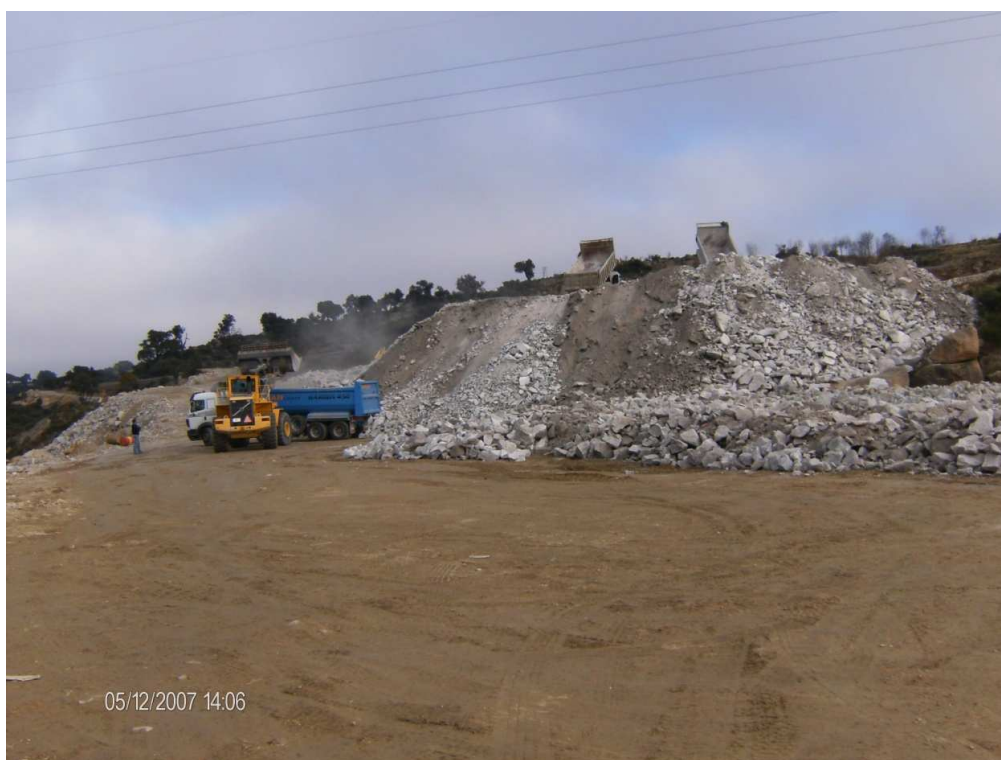
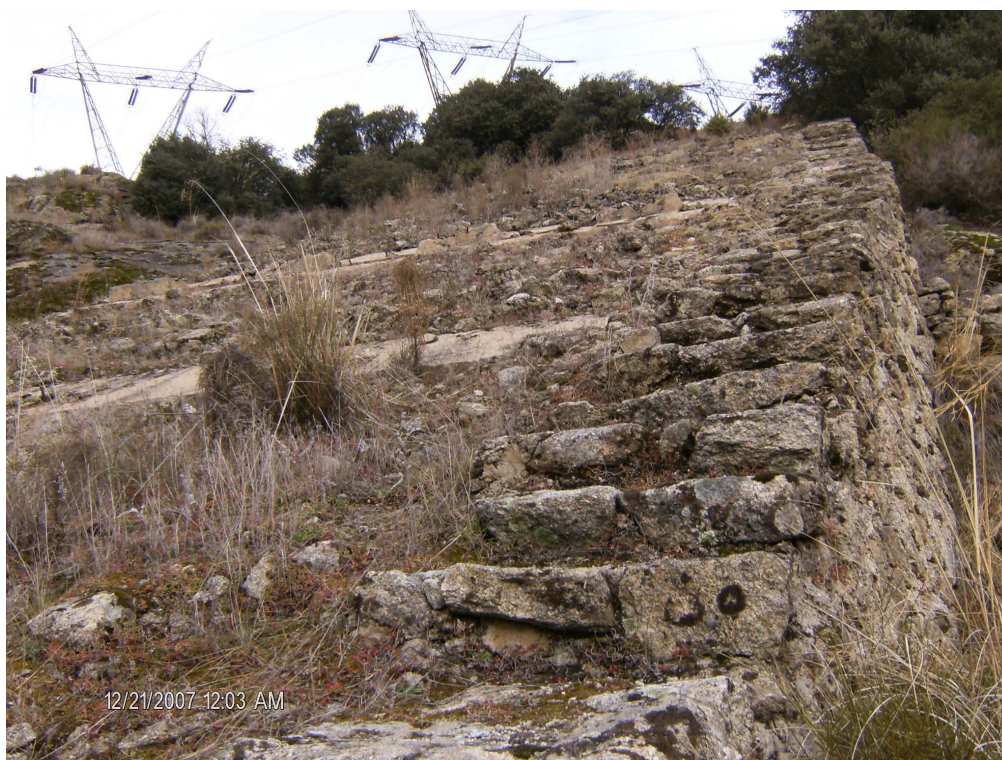
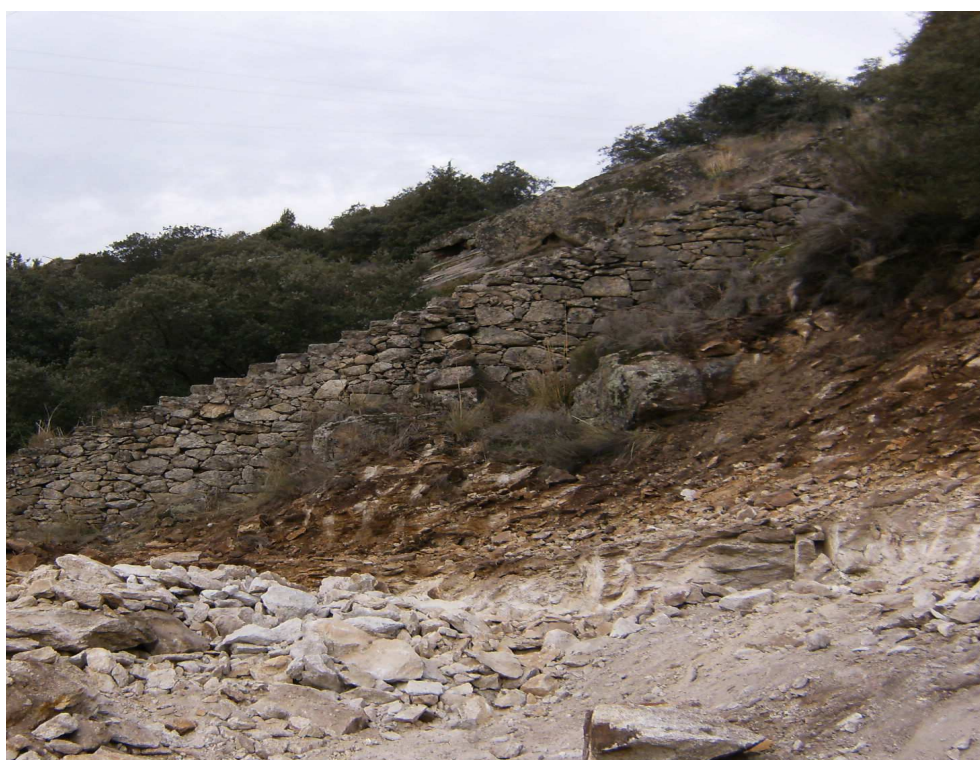
**ANEXO III.1 – ESCOMBREIRA E PLANO INCLINADO**

| MCG<br>N.º <sup>[1]</sup> | Medida | Acções Implementadas | Evidências do cumprimento |
|---|---|---|---|
| 3 | Deverá ser preservado o antigo plano inclinado do aproveitamento (em degraus de pedra) e o muro de pedra seca existente nas imediações da escombreira Norte. | A utilização da escombreira esta a ser realizada de tal forma que preserva o muro de pedra seca. O Antigo plano inclinado está igualmente a ser preservado. | Registo fotográfico (ver <b>Anexo III.1</b> ). |

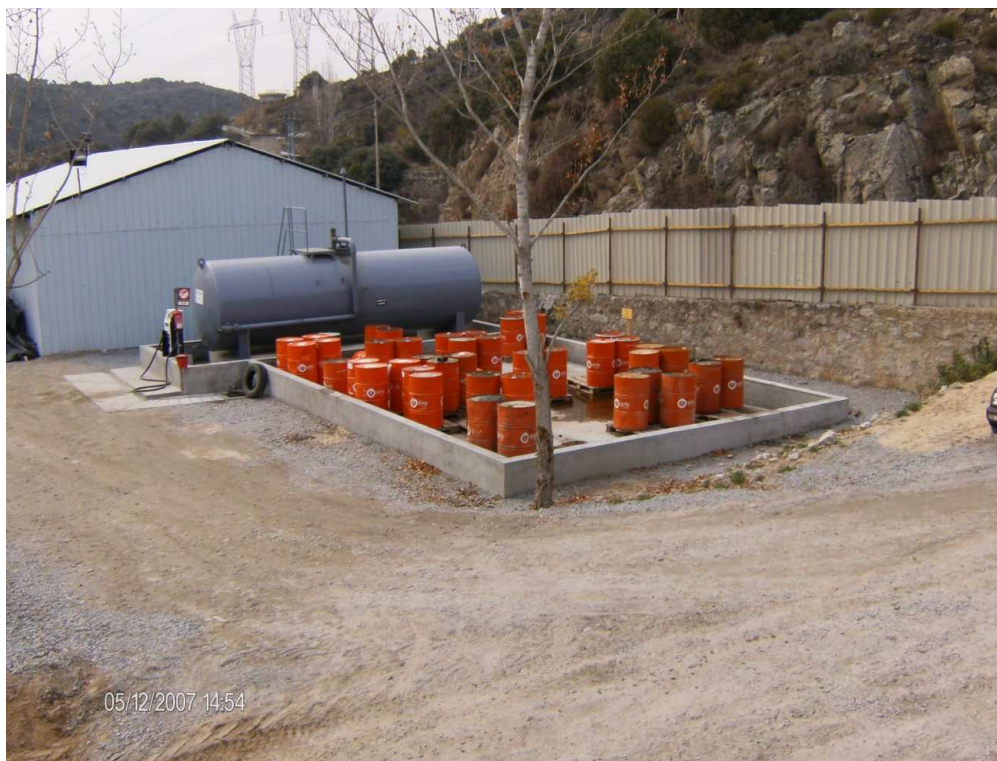
**ANEXO III.2 – DELIMITAÇÃO DAS ÁREAS DE TRABALHO**

| MCG<br>Nº[1] | Medida | Acções Implementadas | Evidências do cumprimento |
|---|---|---|---|
| 7 | A área objecto de intervenção deverá ser restringida a estritamente necessária para implementação efectiva dos trabalhos. As áreas de intervenção deverão ser delimitadas com bandeirolas ou com fitas coloridas, para identificação das áreas de circulação restrita, de modo a evitar a interferência com áreas periféricas e a proteger os elementos a preservar. Os balizamentos deverão ser mantidos em boas condições, durante toda a fase de construção. | As áreas de trabalho e vias de circulação foram delimitadas. | Registo fotográfico (ver <b>Anexo III.2</b> ).<br>Condições contratuais com Adjudicatário (ver <b>Anexo II</b> ). |

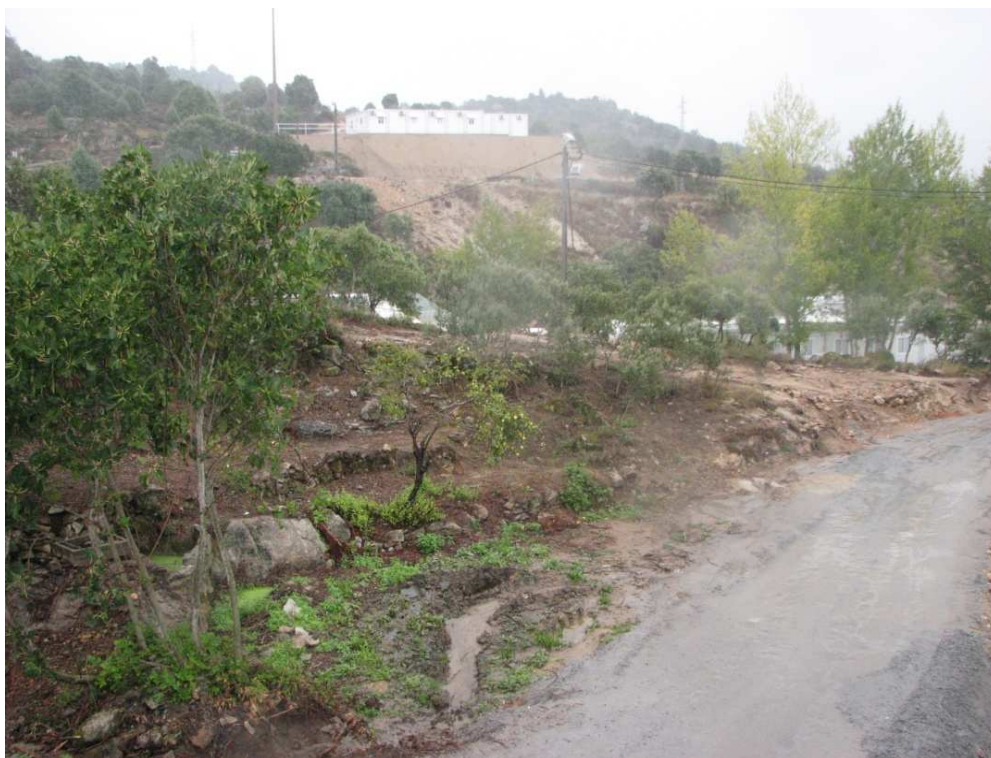
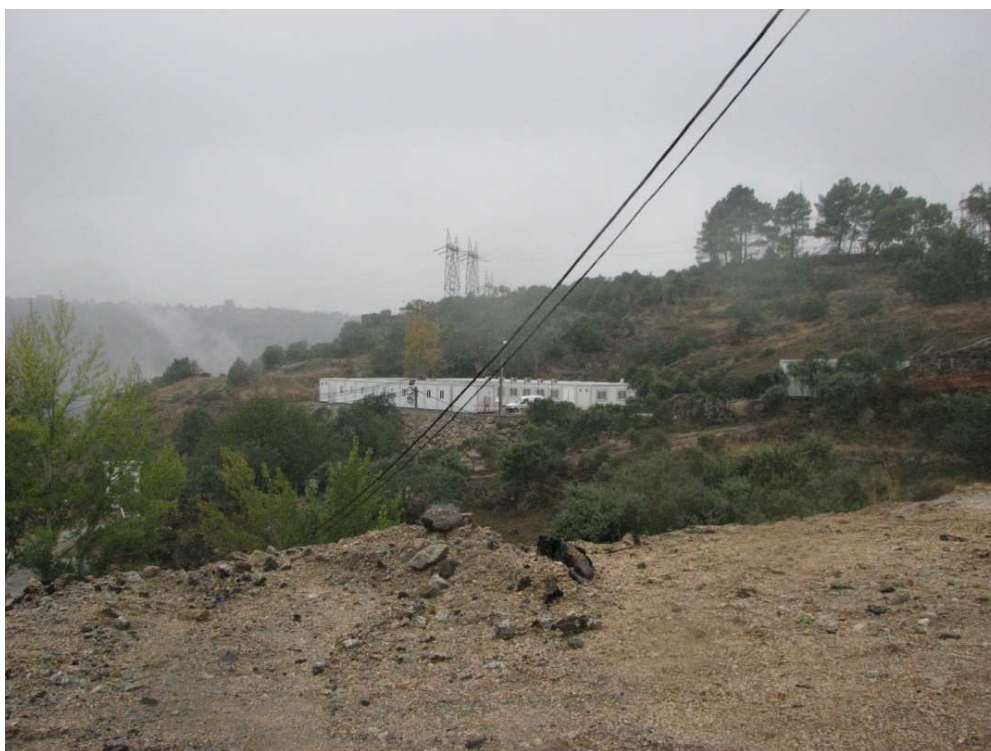
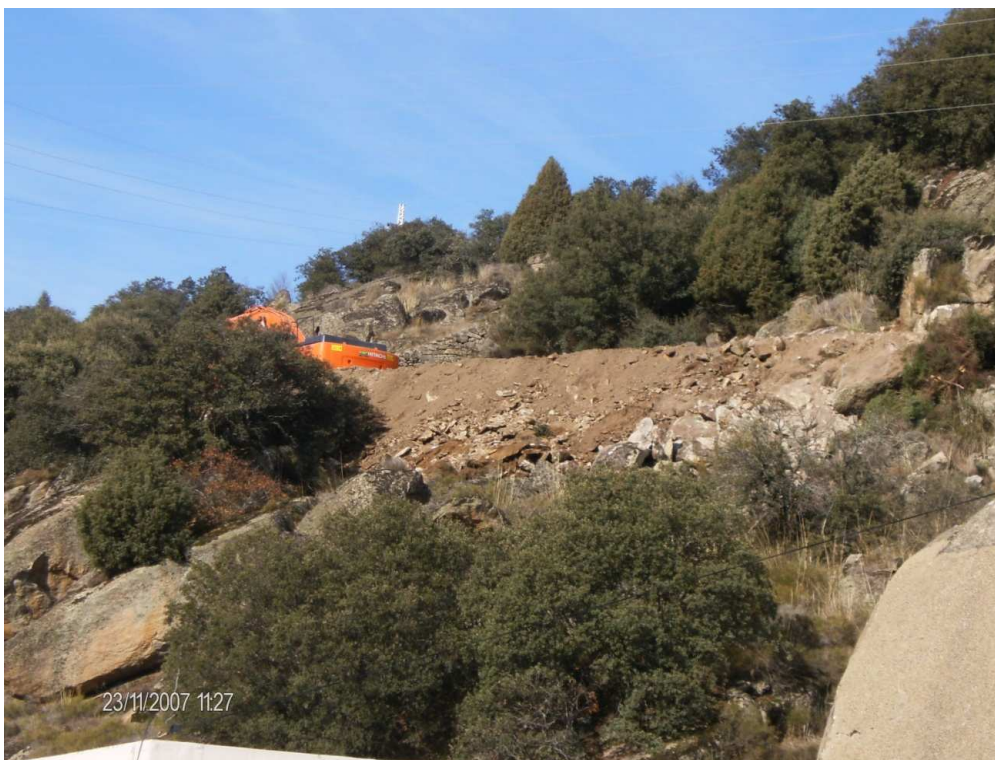
**ANEXO III.3 – PRESERVAÇÃO DO COBERTO VEGETAL**

| MCG<br>Nº[1] | Medida | Acções Implementadas | Evidências do cumprimento |
|---|---|---|---|
| 9 | Deverá ser limitada a destruição de coberto vegetal às áreas estritamente necessárias para a execução dos trabalhos. Deste modo, deverão evitar-se as desnecessárias compactações de solos e destruição do coberto vegetal existente, exercendo um controlo eficaz, particularmente, sobre a forma como será movimentada a maquinaria pesada que será utilizada. | Foram definidas as vias de circulação em obra e respectiva sinalização.<br>A destruição do coberto vegetal restringe-se às áreas necessárias. | Registo fotográfico (ver <b>Anexo III.3</b> ).<br>Condições contratuais com Adjudicatário (ver <b>Anexo II</b> ). |

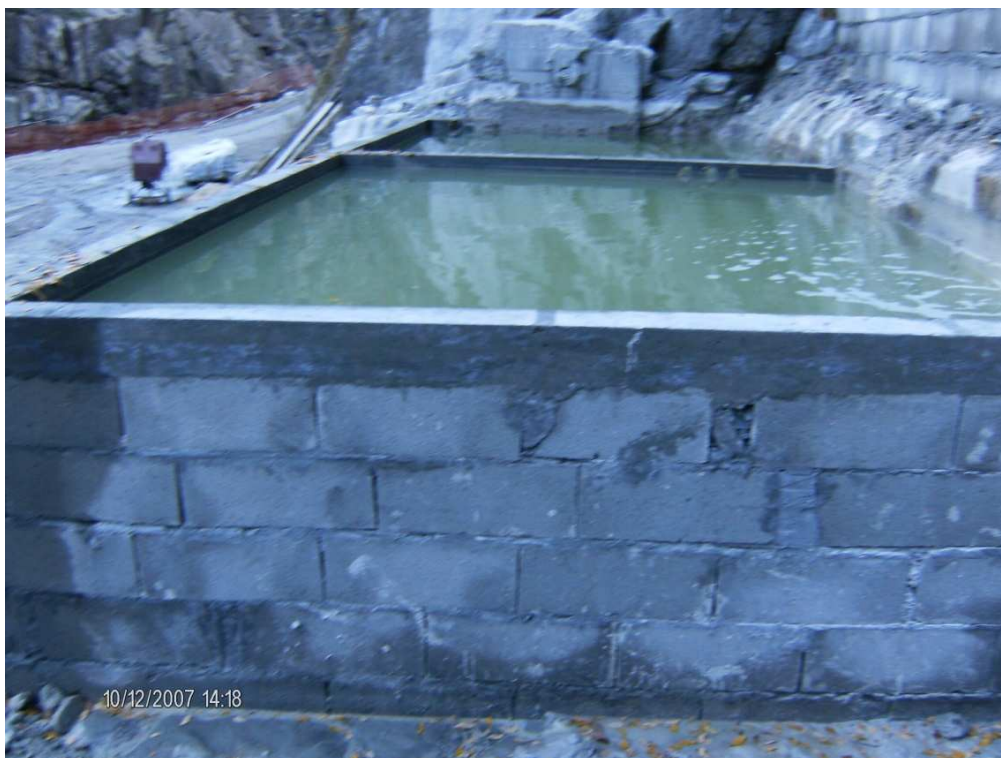
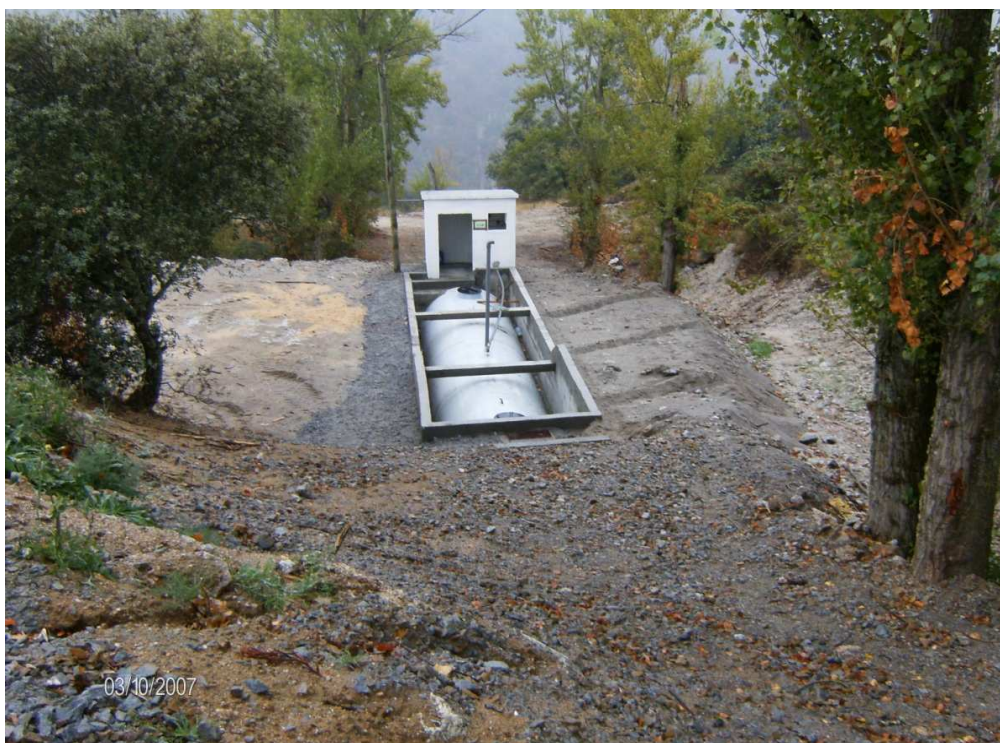
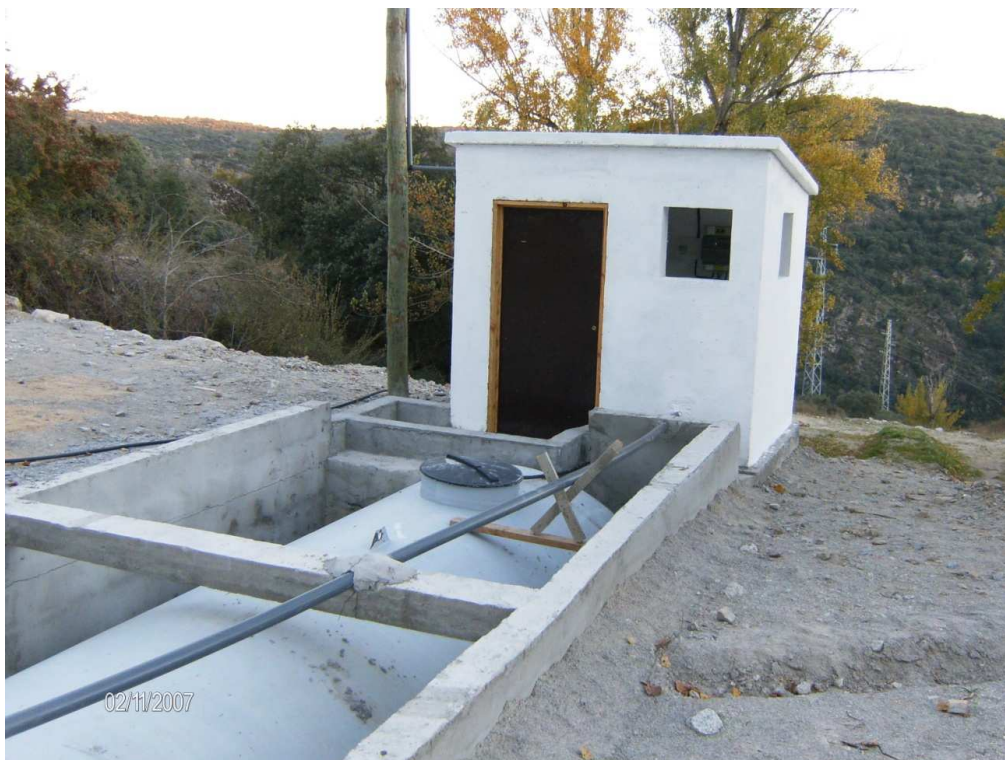
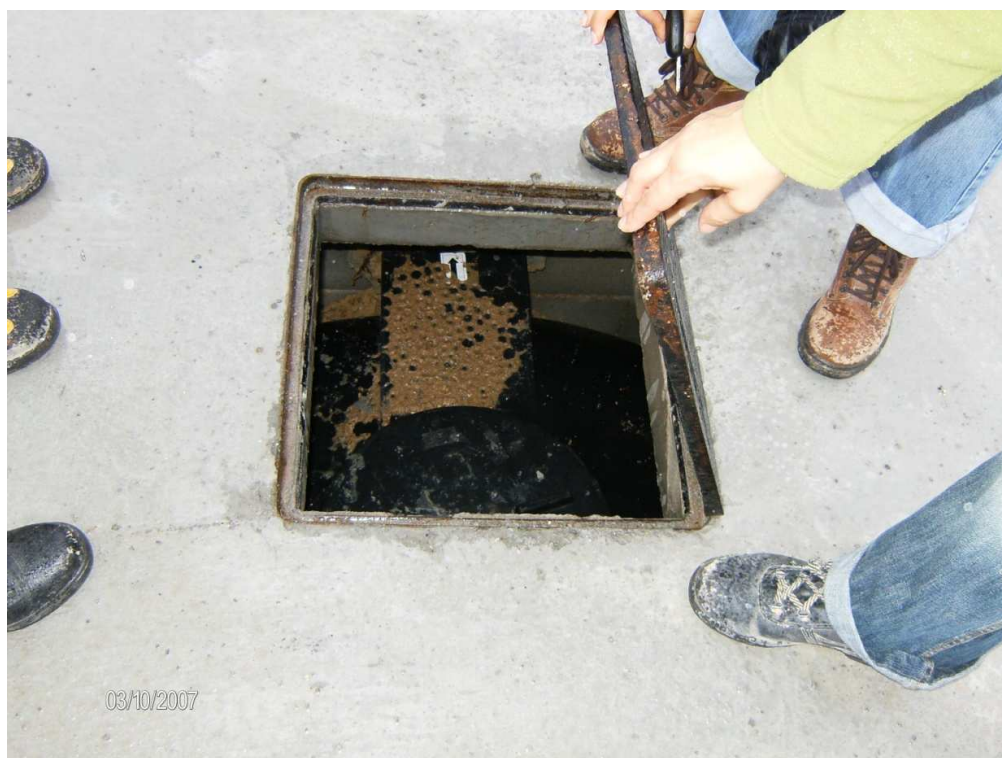
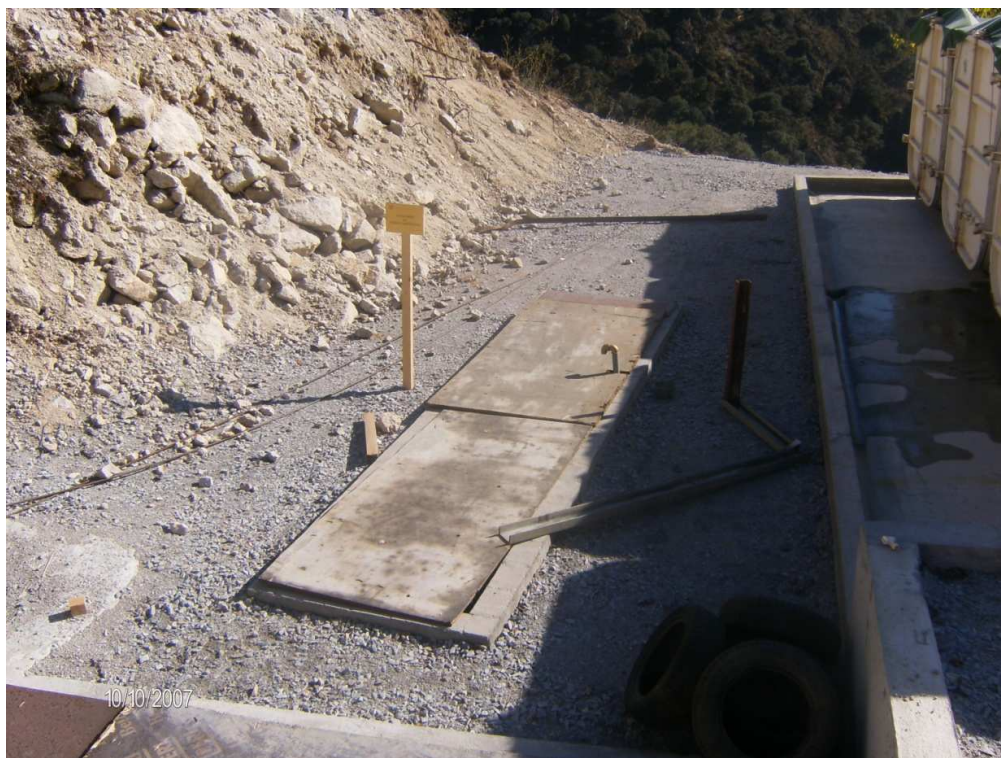
**ANEXO III.4 – EQUIPAMENTOS PARA O TRATAMENTO DAS ÁGUAS RESIDUAIS**

| MCG<br>Nº <sup>[1]</sup> | Medida | Acções Implementadas | Evidências do cumprimento |
|---|---|---|---|
| 11 | As áreas de estaleiro deverão ser dotadas de meios colectores, decantadores e de tratamento/remoção de produtos eventualmente contaminantes, com particular relevo para óleos industriais, combustíveis e águas residuais domésticas. | <p>No estaleiro social foi implementado um separador de gorduras para a cantina, o qual se encontra ligado à ETAR implantada também neste estaleiro.</p> <p>No estaleiro Industrial foi implantado um separador de hidrocarbonetos, que está ligado à zona da oficina e à plataforma de manutenção de equipamentos, à bacia de retenção de óleos usados, à bacia de armazenagem de óleos novos e à zona do depósito de combustível.</p> <p>Todas estas medidas estão de acordo com o definido no PGQSA.2908.0.00.10, datado de 20.04.07.</p> | <p>Registo fotográfico (ver <b>Anexo III.4</b>).</p> <p>Condições contratuais com Adjudicatário (ver <b>Anexo II</b>).</p> <p>Relatórios de Acompanhamento Ambiental da Obra mensais (ver <b>Anexo XIV</b>).</p> <p>Plano de Gestão da Qualidade, Segurança e Ambiente (ver <b>Anexo VII</b>).</p> |

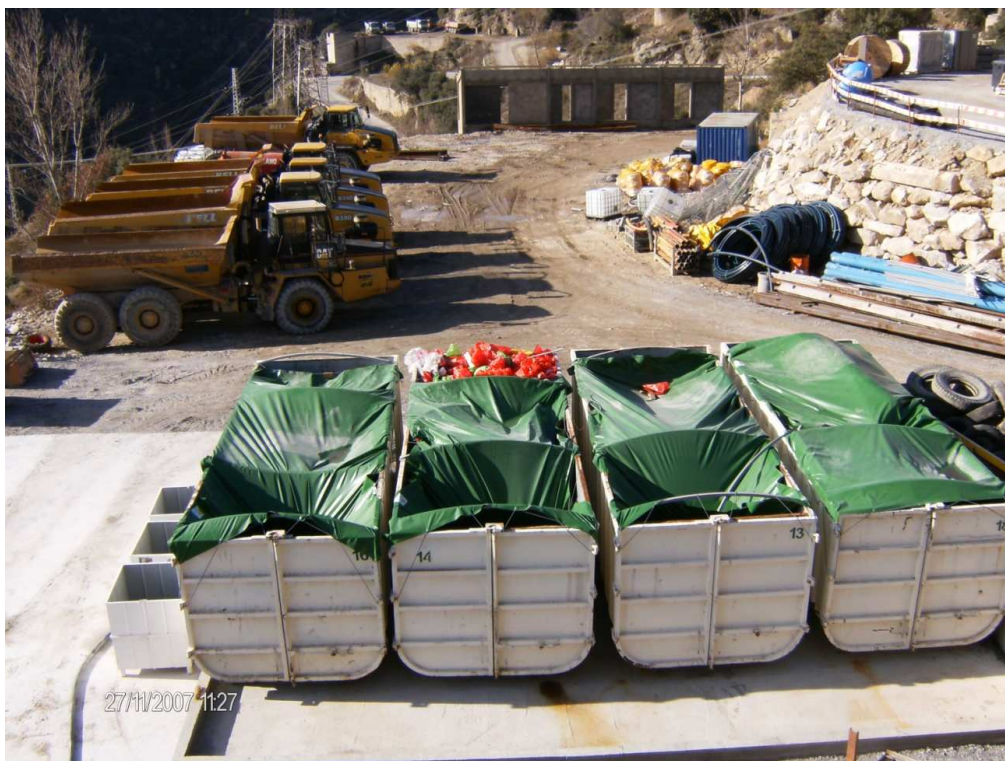
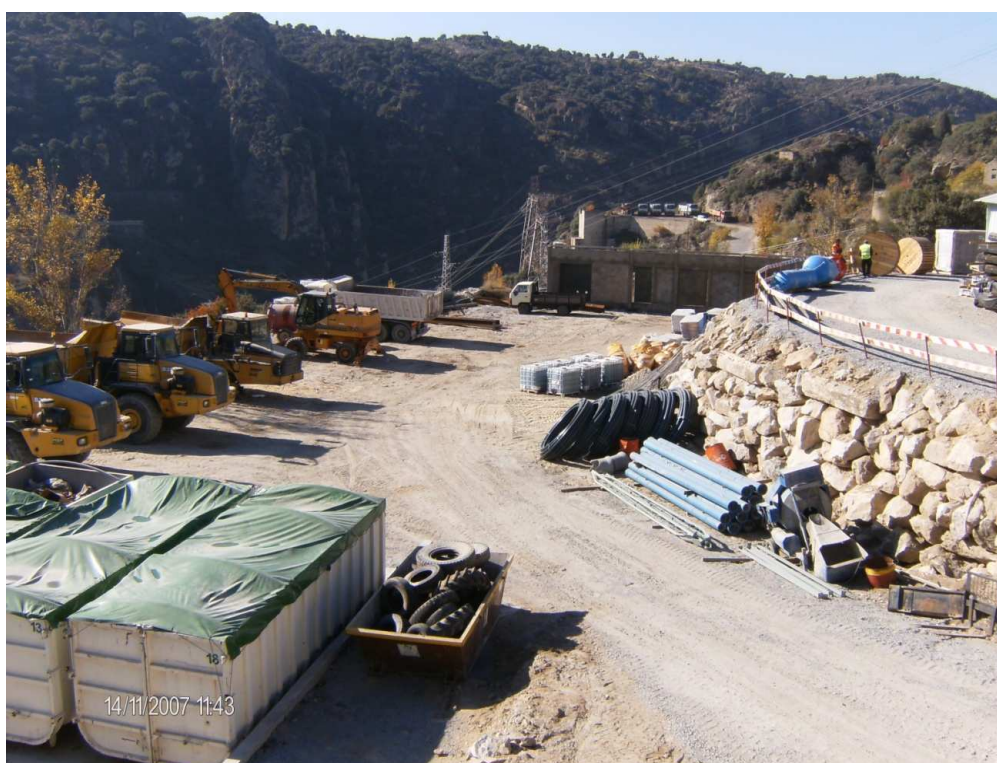
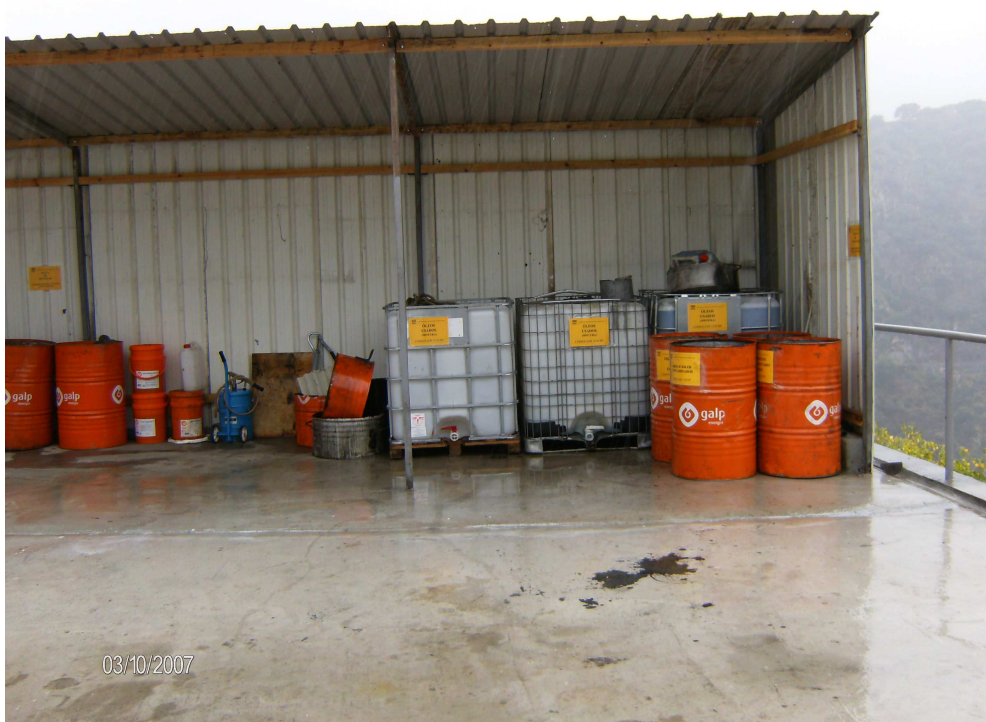
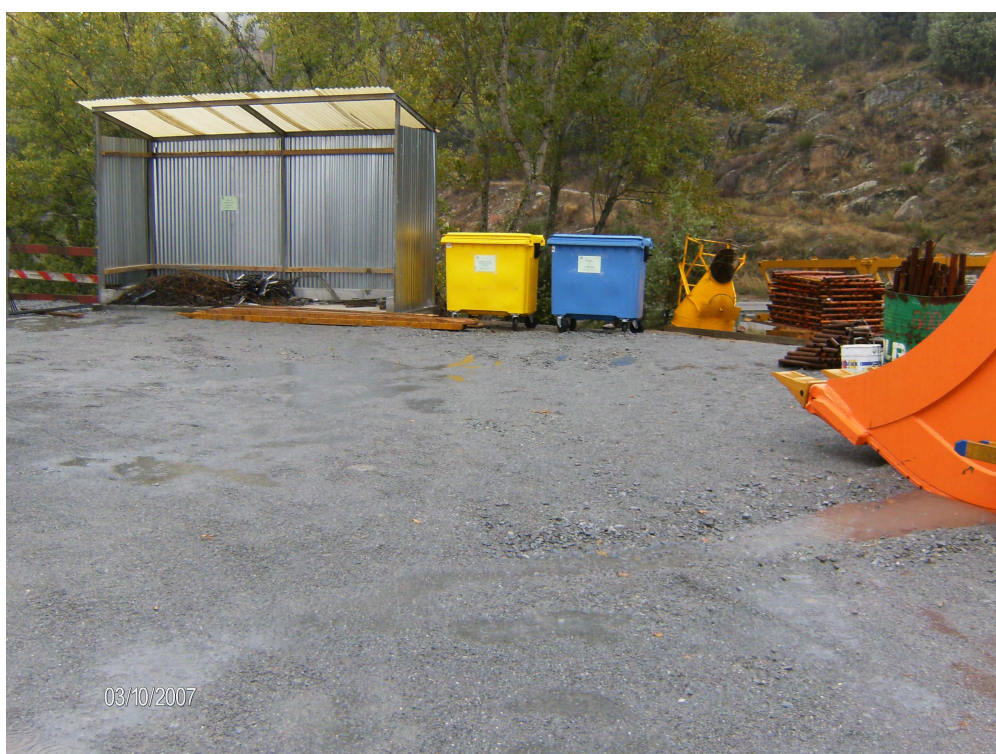
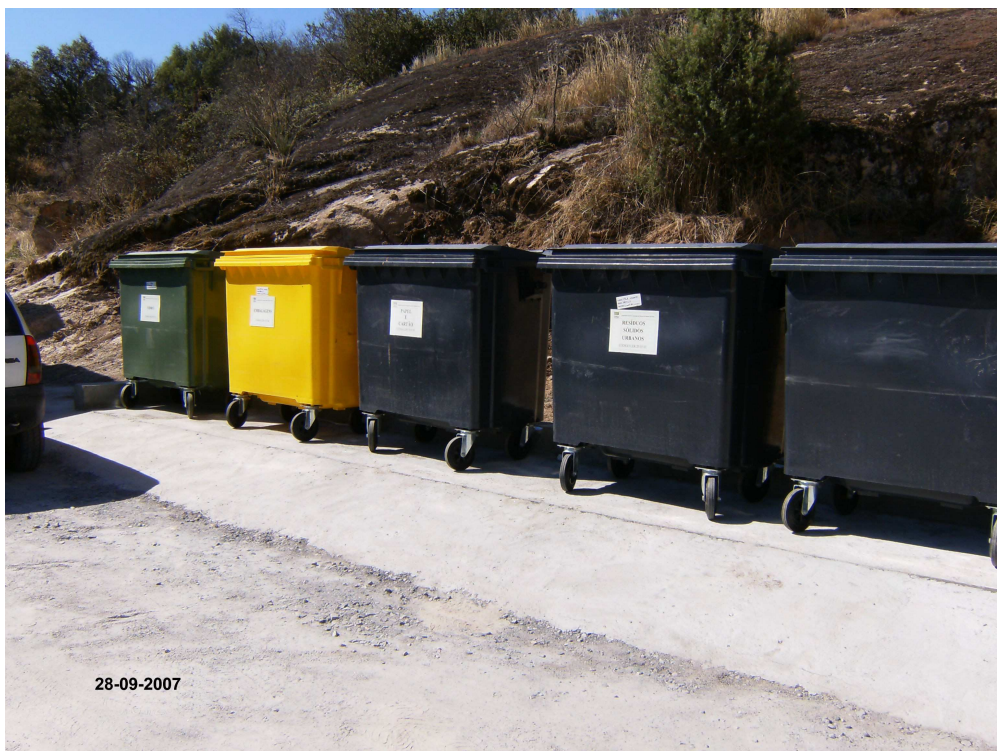
**ANEXO III.5 – PARQUE DE RESÍDUOS E ARMAZENAMENTO DE MATERIAIS**

| MCG<br>Nº[1] | Medida | Acções Implementadas | Evidências do cumprimento |
|---|---|---|---|
| 13 | Todas estas zonas de manutenção e de armazenamento de produtos químicos e resíduos deverão ter dimensões apropriadas, cobertura eficaz, pavimento completamente impermeável com pendente para um sistema de recolha de escorrências (derrames acidentais e/ou águas de limpeza). Este sistema deverá incluir uma fossa, também impermeável e estanque, com separador de hidrocarbonetos, donde periodicamente se possa recolher o seu conteúdo que posteriormente deve ser tratado como resíduo perigoso. Deverão estar sempre presentes nestas áreas materiais eficazes e em quantidades adequadas para a contenção e limpeza de eventuais derrames de óleos ou combustível. | No Plano de Gestão de Resíduos (PGR.2908.11 de 10.05.07), que é parte integrante do PGQSA.2908.0.00.10, datado de 20.04.07, estão contempladas estas zonas, as quais já foram implementadas, tal como se pode verificar no registo fotográfico em anexo.<br>No entanto, verificou-se uma deficiente separação das drenagens das águas pluviais e das águas residuais na plataforma de manutenção na zona da oficina no estaleiro industrial. Para a resolução desta questão, a plataforma de manutenção deverá ser coberta, estando a decorrer a implementação desta medida. | Registo fotográfico (ver <b>Anexo III.5</b> )<br>Condições contratuais com Adjudicatário (ver <b>Anexo II</b> ).<br>Relatórios de Acompanhamento Ambiental da Obra mensais (ver <b>Anexo XIV</b> ).<br>Plano de Gestão da Qualidade, Segurança e Ambiente (ver <b>Anexo VII</b> ). |
