Construção do Gasoduto

Carriço - Leirosa - Lares

Águas Subterrâneas

Janeiro de 2008

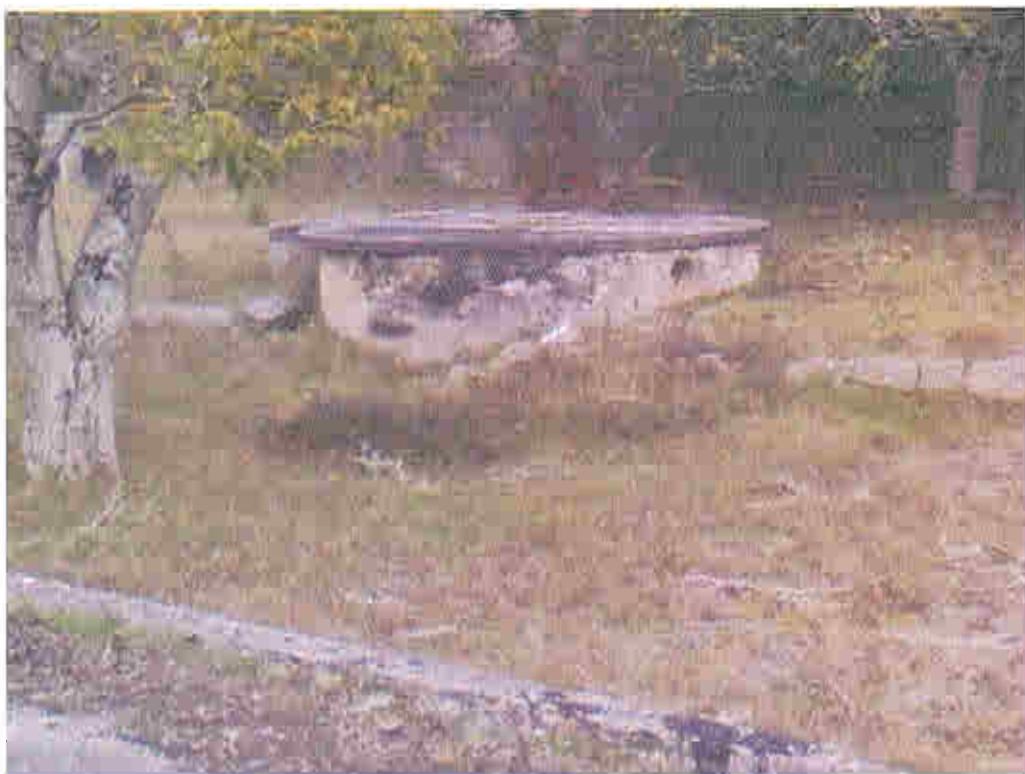
Figura 3 - Ponto 261/22

n.d. – Não determinado (não foi possível aceder ao local. Ver figura seguinte)

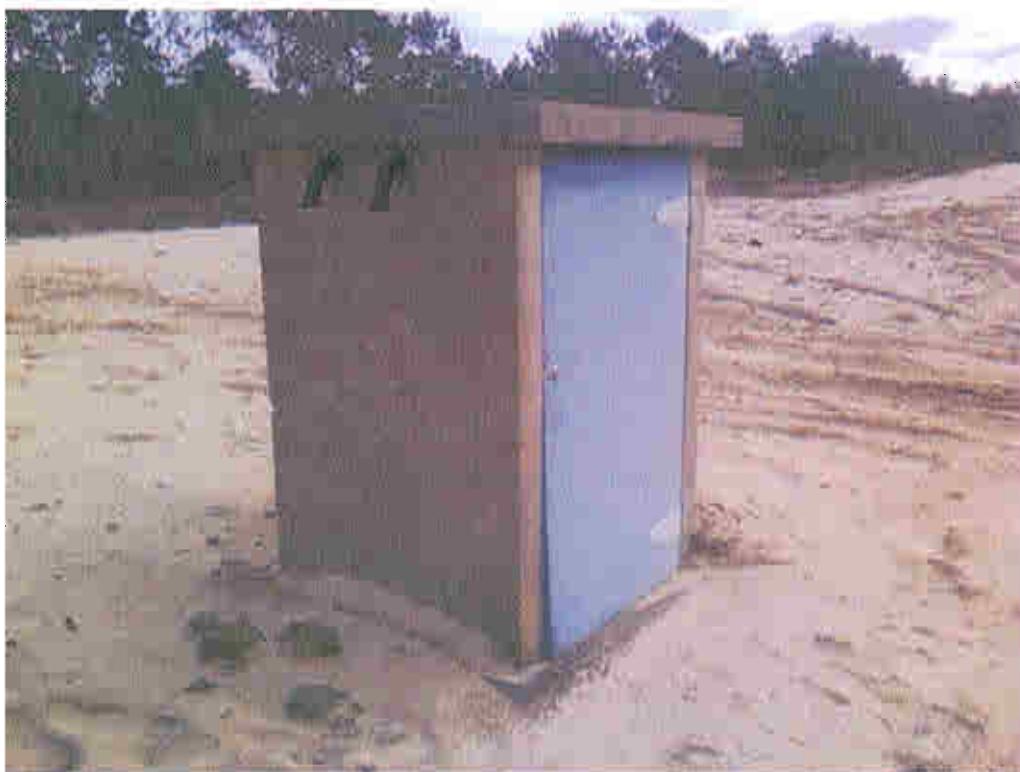
Figura 4 - Ponto 261/64

n.d. – Não determinado (não foi possível aceder ao local. Ver figura seguinte)

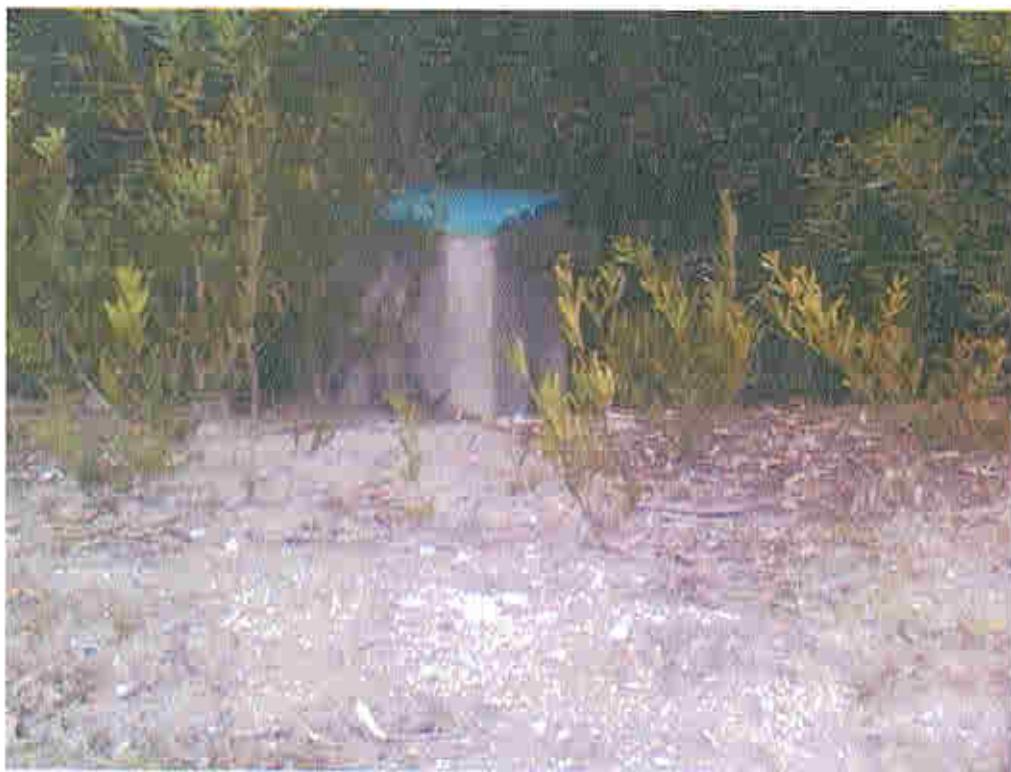
Figura 5 - Ponto 261/11

n.d. – Não determinado (não foi possível aceder ao local. Ver figura seguinte)

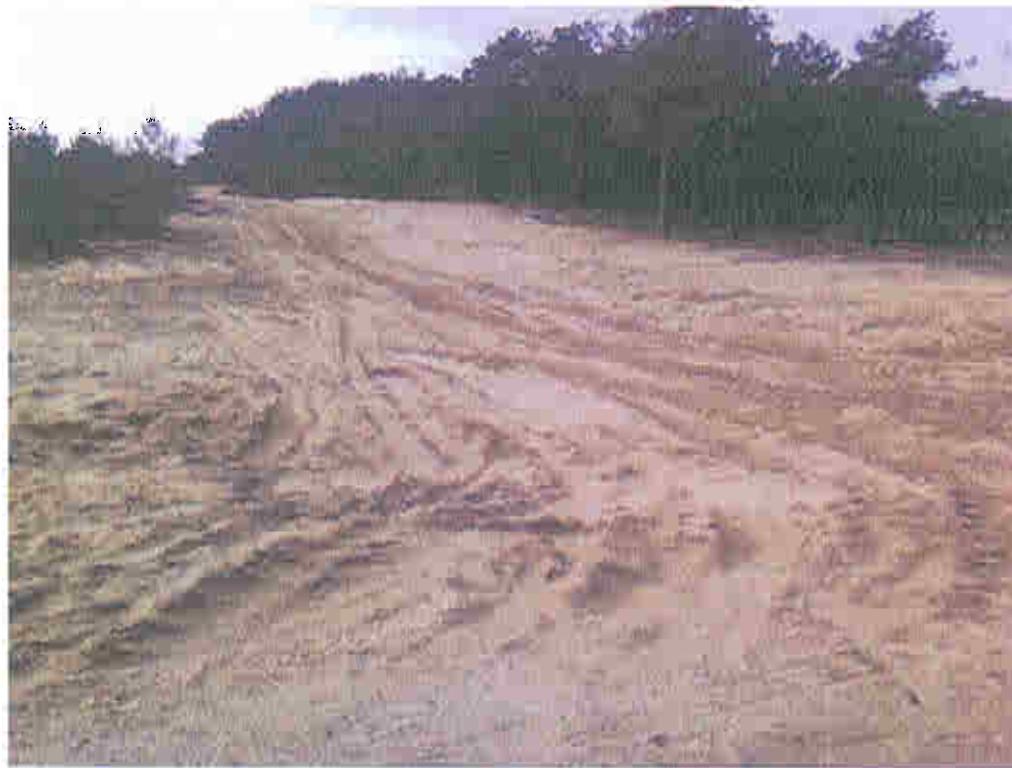
Figura 6 - Ponto 249/1

n.d. – Não determinado (este local encontrava-se soterrado)

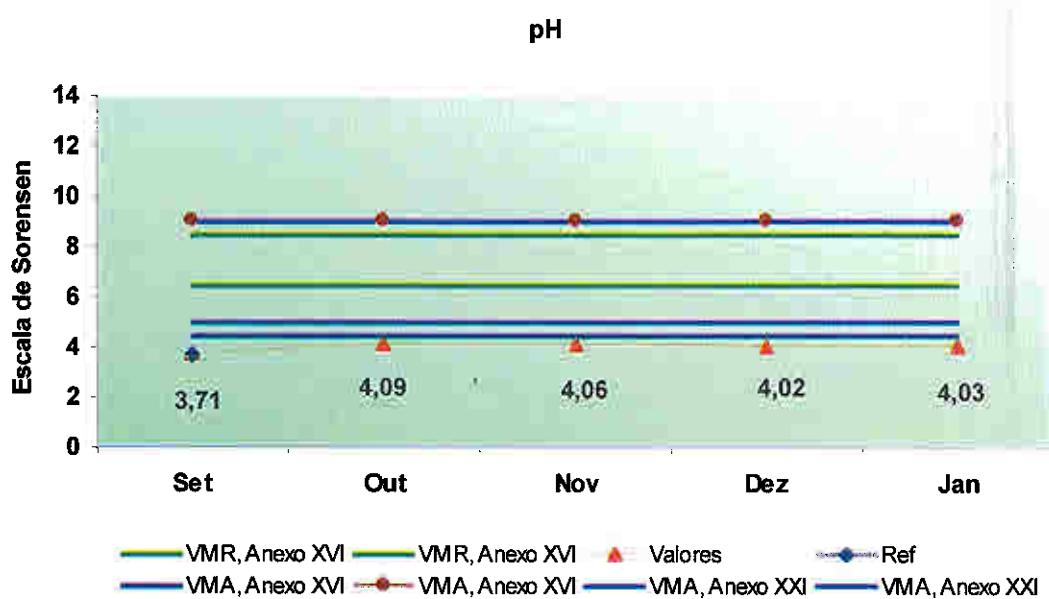
Gráfico 2 – pH - Poço 1

Desde a situação de referência, os valores do pH se têm mantido muito próximos, verificando-se que o valor de referência foi o mais baixo.

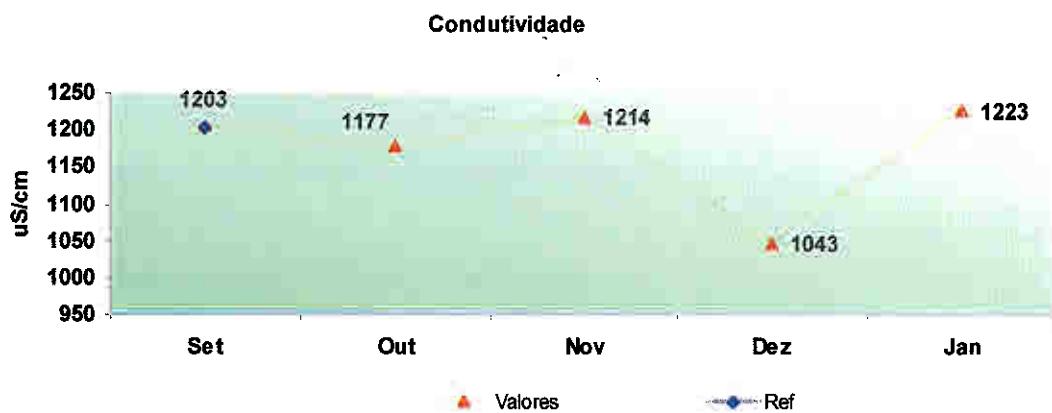
Gráfico 3 – Condutividade - Poço 1

Regista-se também um aumento no valor do Oxigénio Dissolvido em relação ao mês passado, assim como no parâmetro condutividade.

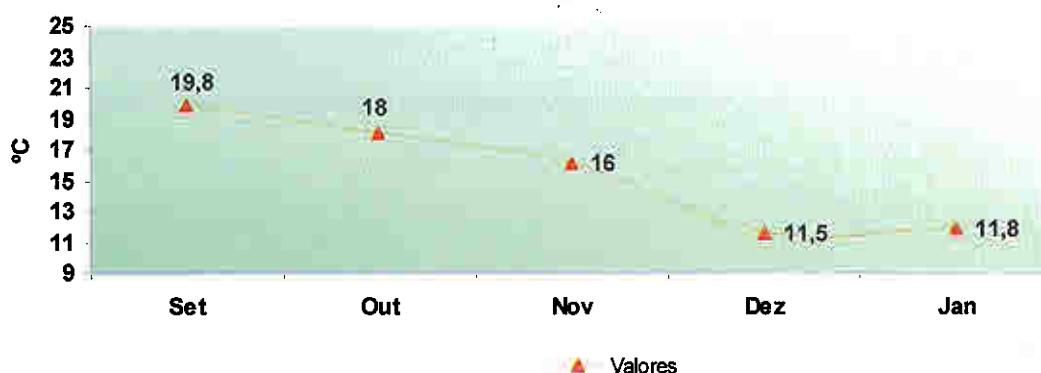
Gráfico 5 – Temperatura da amostra - Poço 2

Os valores da Condutividade e do Oxigénio Dissolvido apresentam valores mais baixos, quando comparados com o mês de Dezembro. Quanto à temperatura registou-se um pequeno aumento.

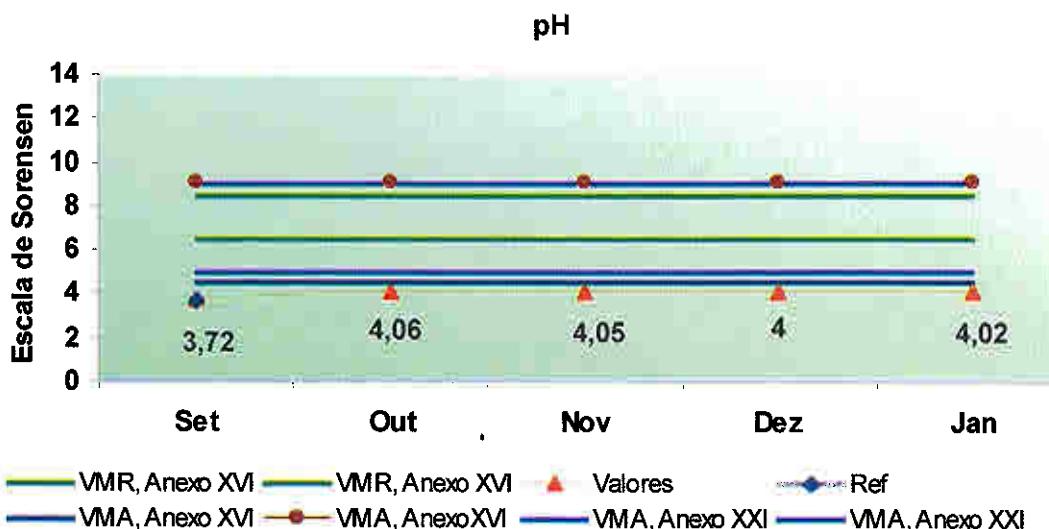
Gráfico 6 – pH - Poço 2

À semelhança dos valores obtidos para o poço 1, verifica-se que os valores de pH se têm mantido muito próximos desde o período de referência.
