Novembro de 2008

Águas Subterrâneas

Carrigo - Leirosa - Lares

Construção do Gasoduto

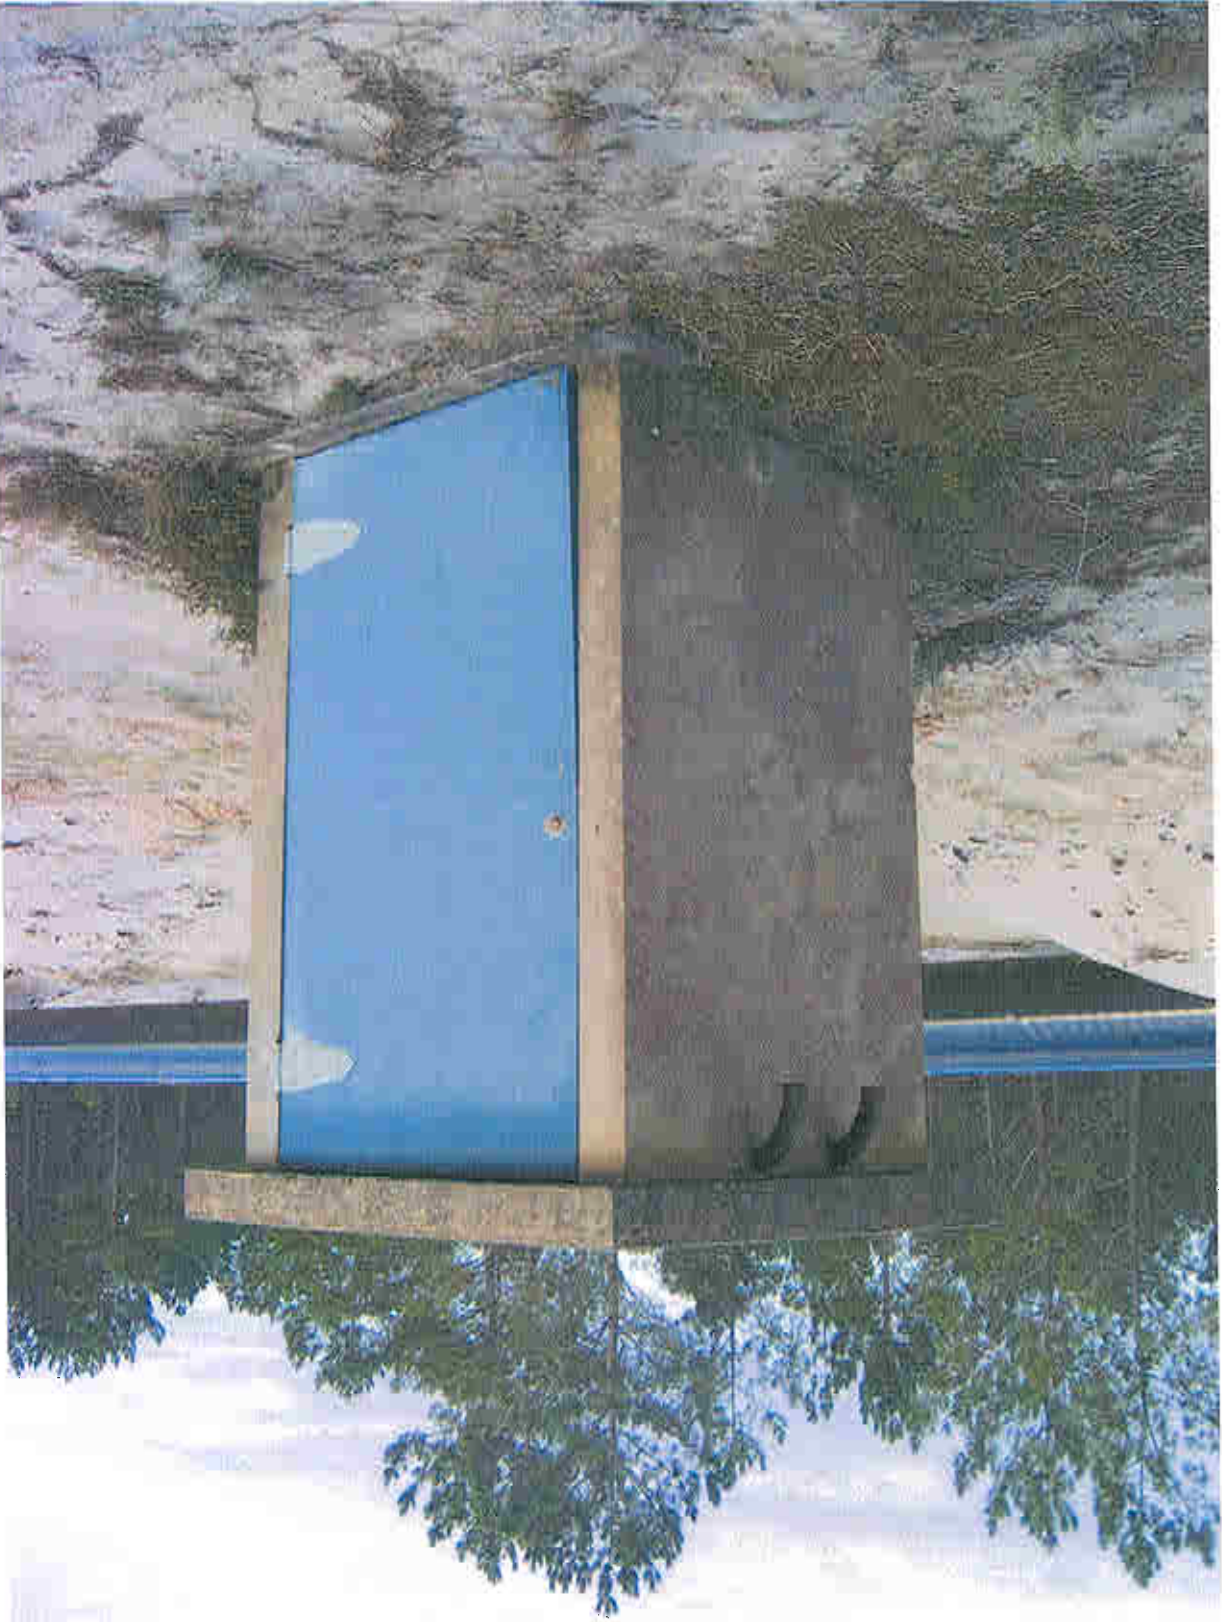
Figura 4 - Ponto 261/64

n.d. – Não determinado (não foi possível aceder ao local. Ver figura seguinte)

Conforme já descrito, apenas foi possível recolher amostra e efectuar a monitorização em dois dos seis pontos referidos no RECAPE. Os restantes quatro pontos encontravam-se inacessíveis (locais fechados) ou soterrados.

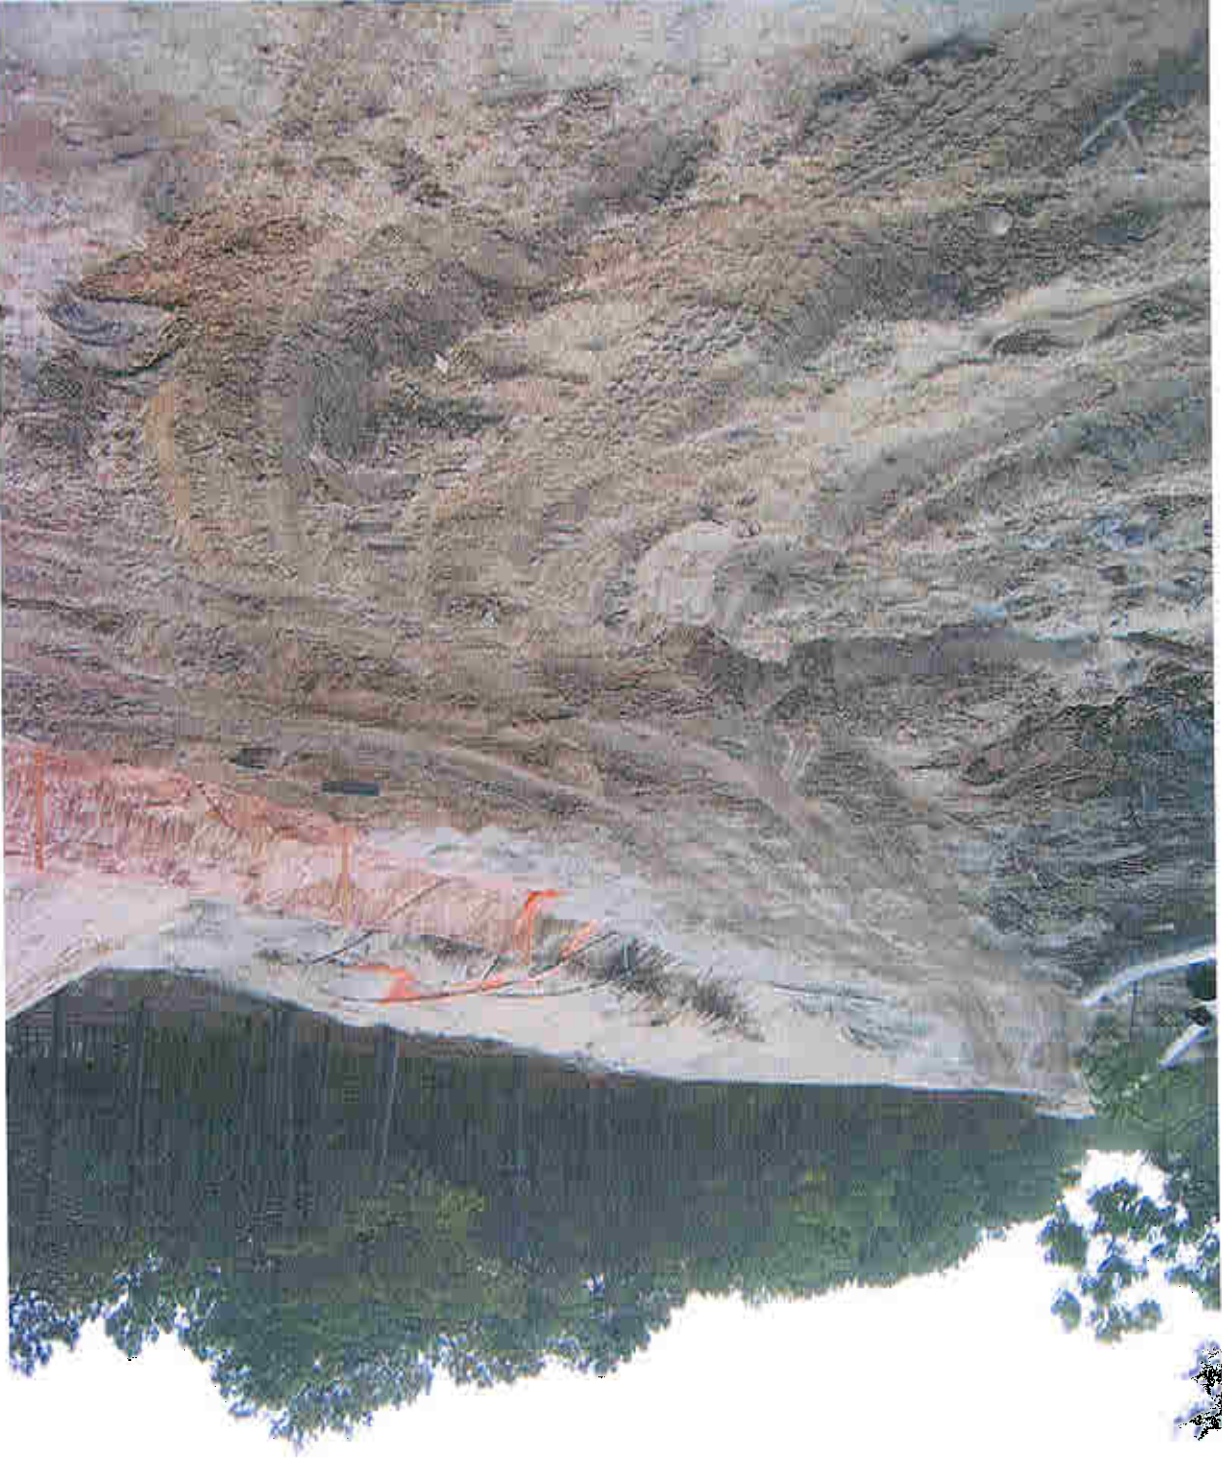
Figura 6 - Ponto 249/1

n.d. – Não determinado (este local encontrava-se soterrado)

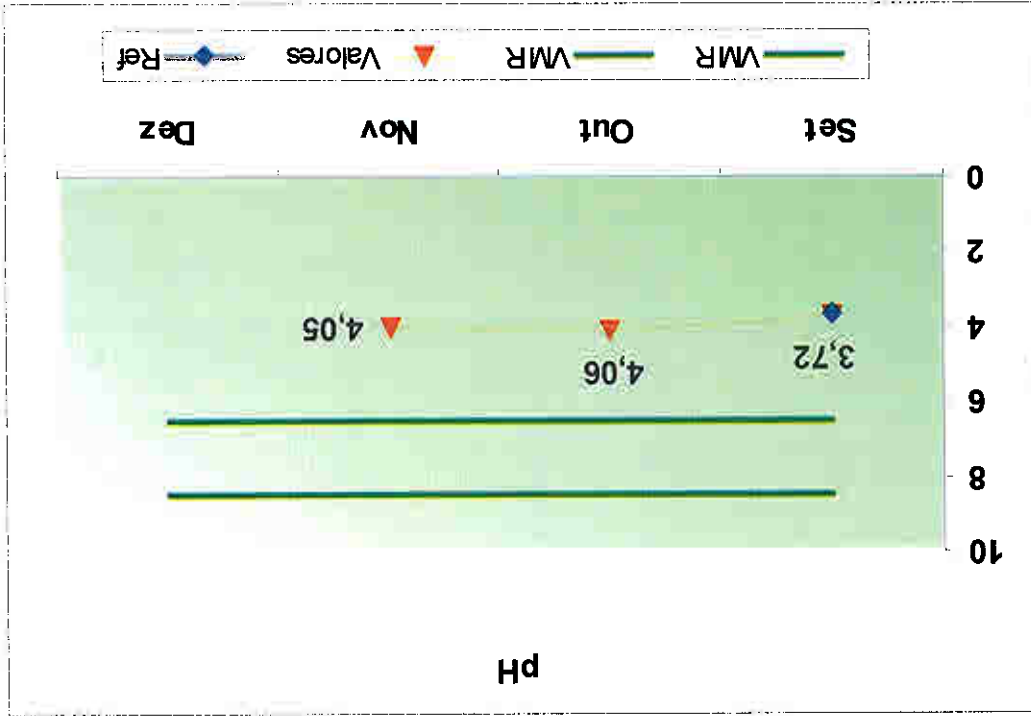
Gráfico 6 – pH - Pogo 2

A semelhança dos valores obtidos para o pogo 1, verifica-se que o valor de pH manteve os mesmos valores do passado mês. Quando comparado com a situação de referência, este aumentou ligeiramente. Este aumento poderá ser justificado pela diminuição da temperatura ambiente.

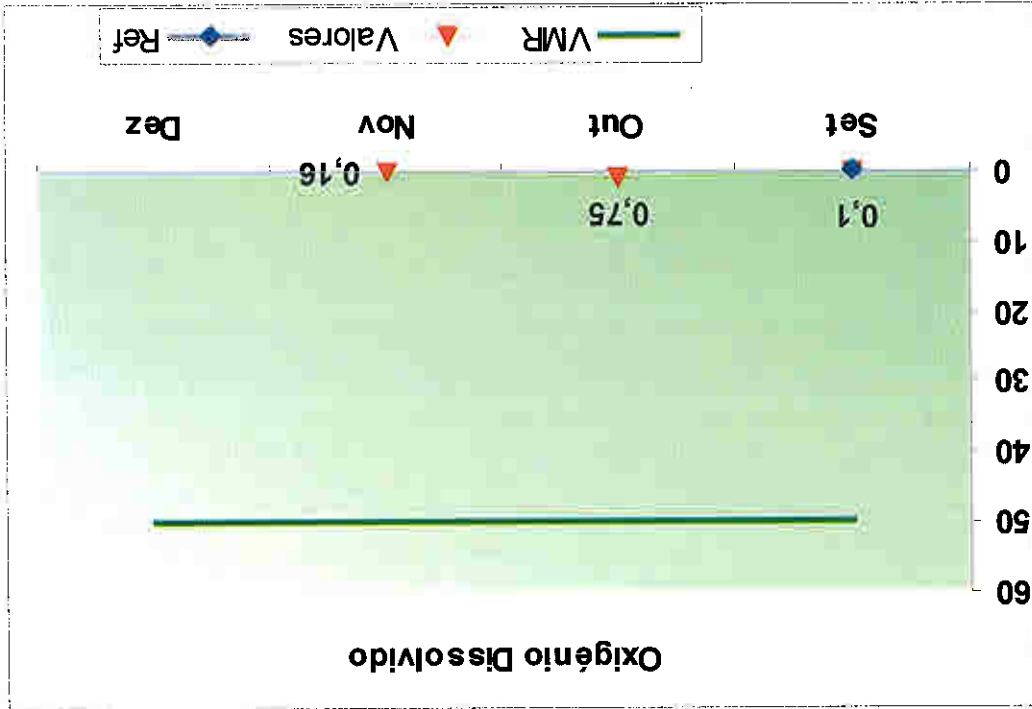
Gráfico 8 – Oxigénio Dissolvido - Pogo 2

Regista-se uma diminuição, relativamente aos valores do mês passado, do Oxigénio Dissolvido e do nível frático.
