Águas Subterrâneas

Águas Superficiais

Carrigo - Leirosa - Lares

Construção do Gasoduto

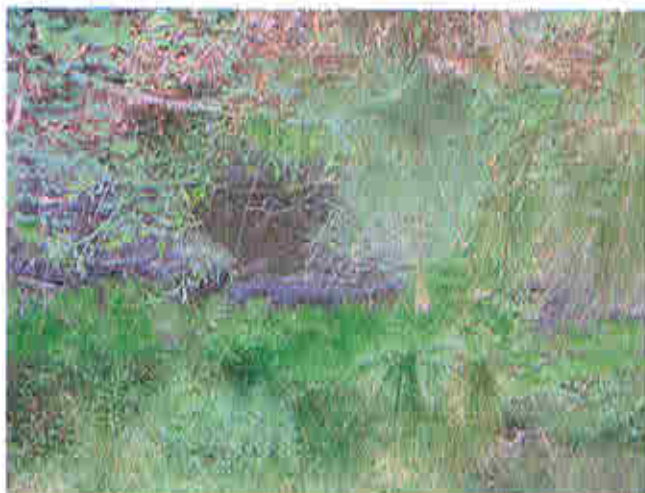
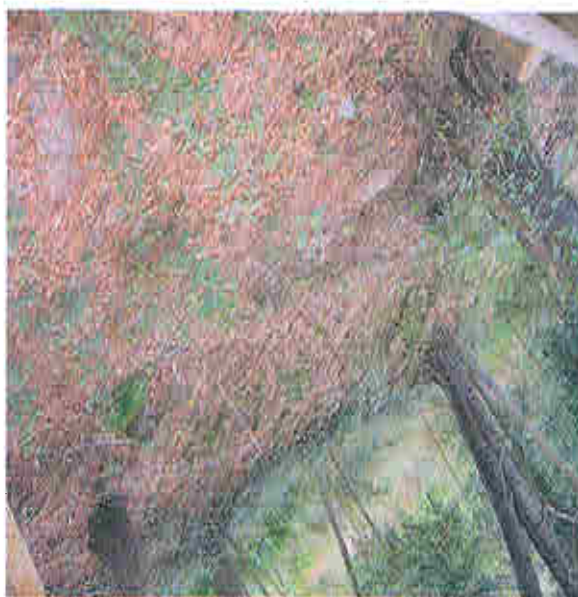
Figura 3 e Figura 4 - Lagoa de São José

n.d. – Não determinado (este local encontrava-se seco)

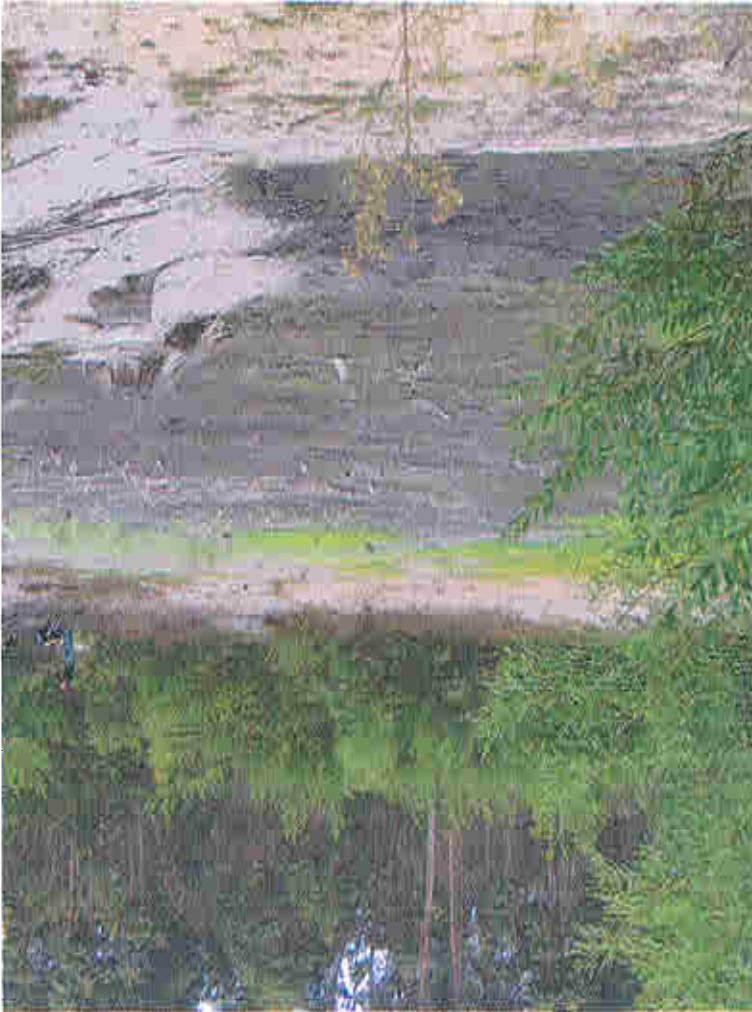
Figura 5 - Lagoa das Correntes

VMR – Valor Máximo Recomendado
 VMA – Valor Máximo Admitido
 n.d. – Não determinado (este local encontrava-se seco)

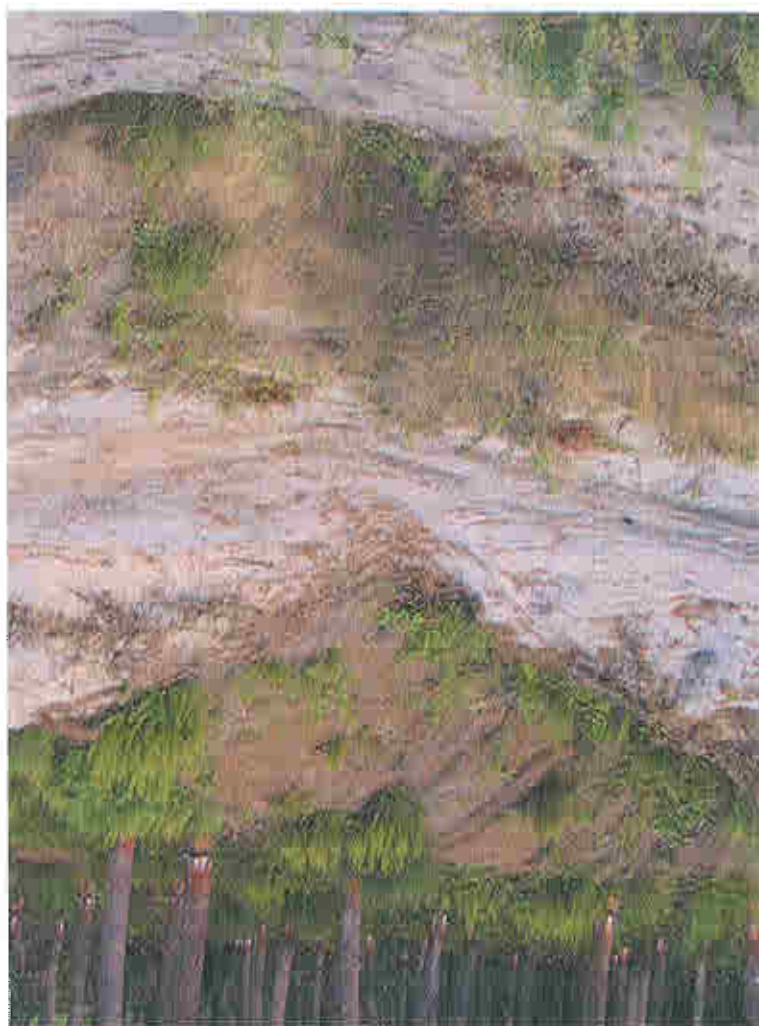
Figura 8 - Vala da Regueirinha

n.d. – Não determinado (este local encontra-se seco)

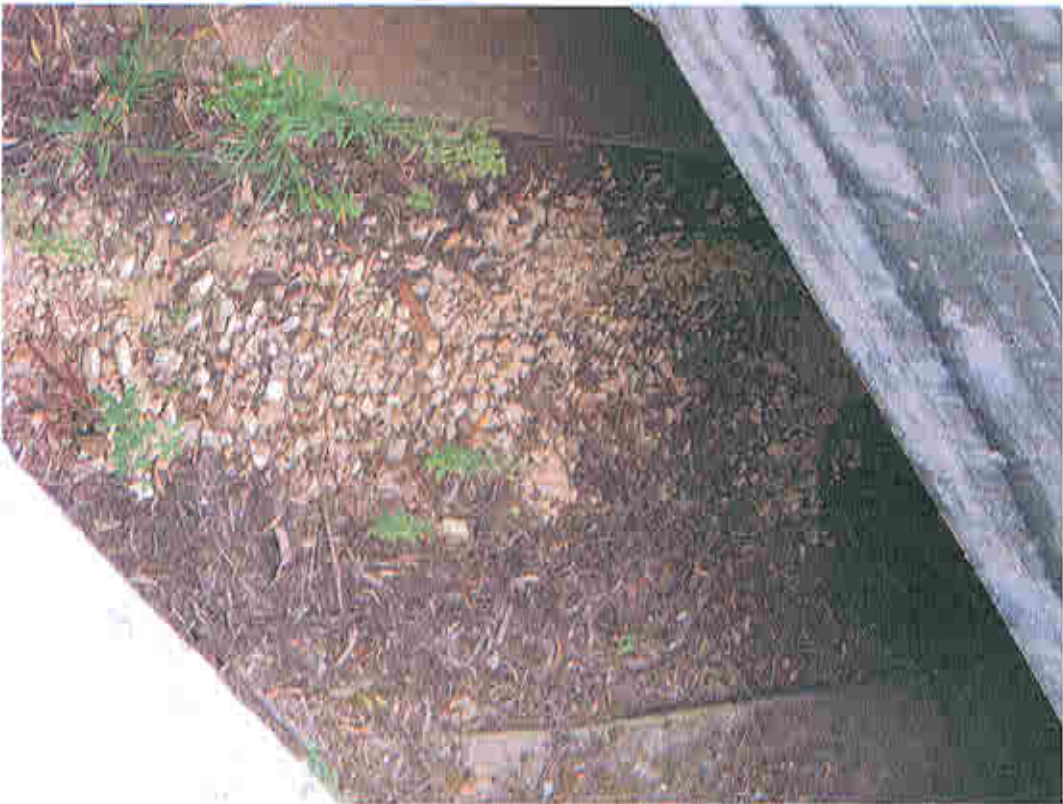
Figura 9 - Rego do Estrumal

VMR – Valor Máximo Recomendado
 VMA – Valor Máximo Admitido
 n.d. – Não determinado (este local encontrava-se seco)

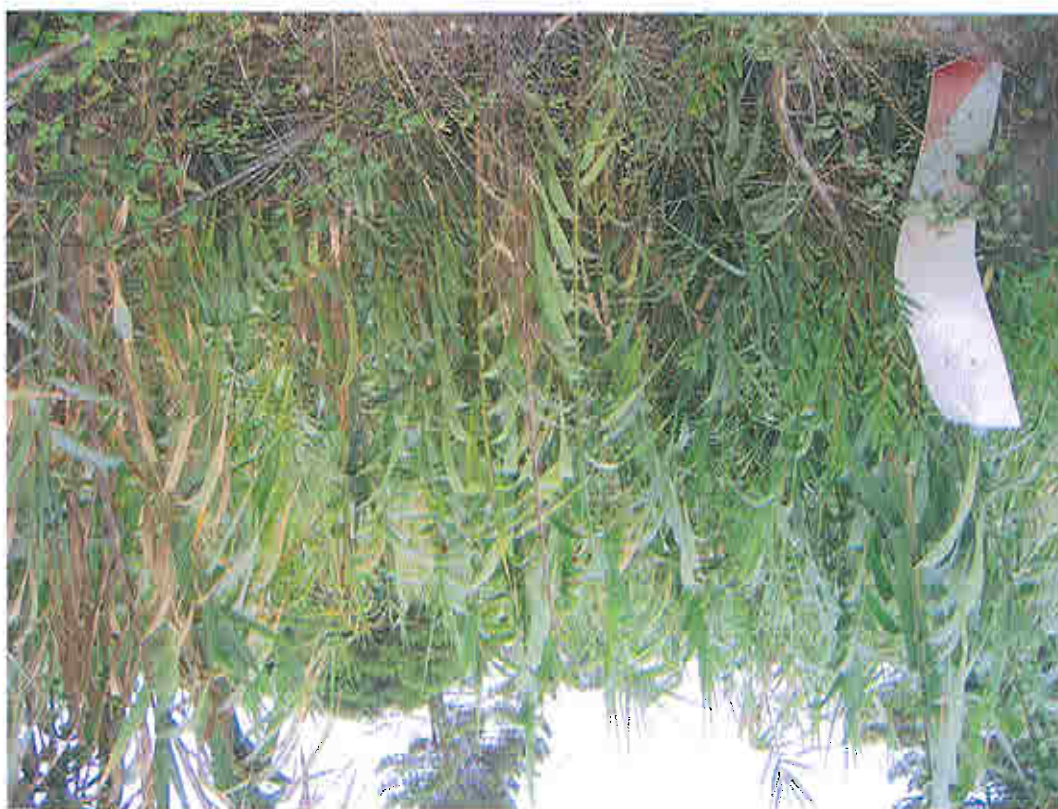
Figura 10 - Rego da Leirosa

VMR – Valor Máximo Recomendado
 VMA – Valor Máximo Admitido
 n.d. – Não determinado (este local encontrava-se seco)

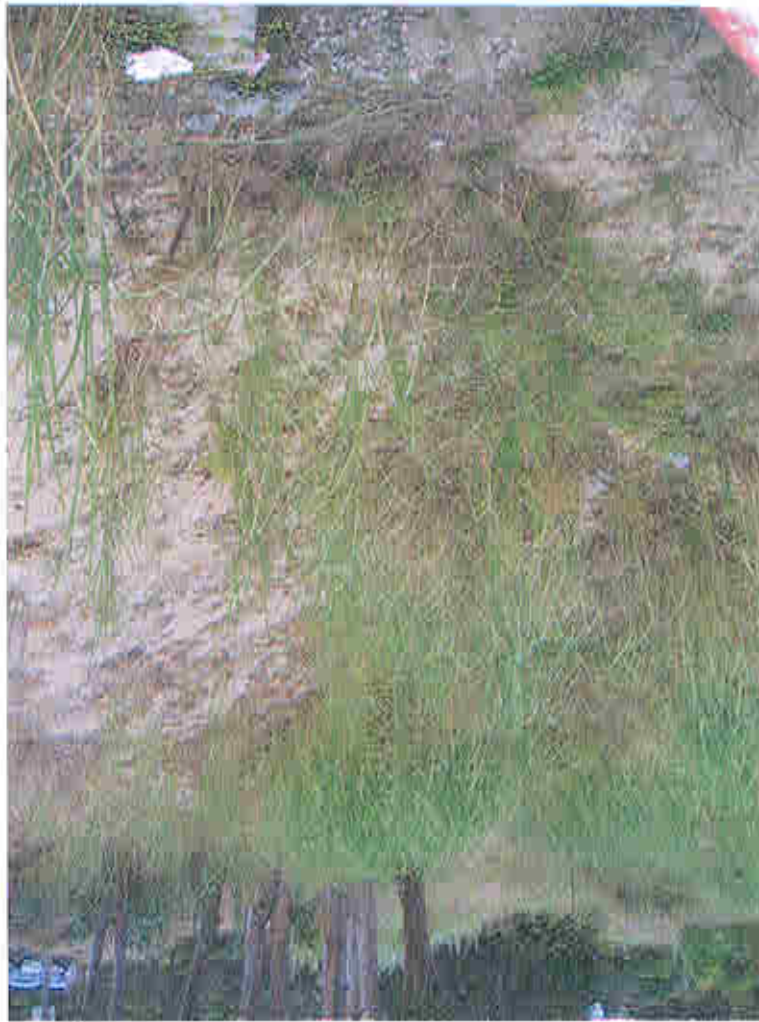
Figura 11 - Vala da Leirosa

n.d. – Não determinado (este local encontra-se seco)

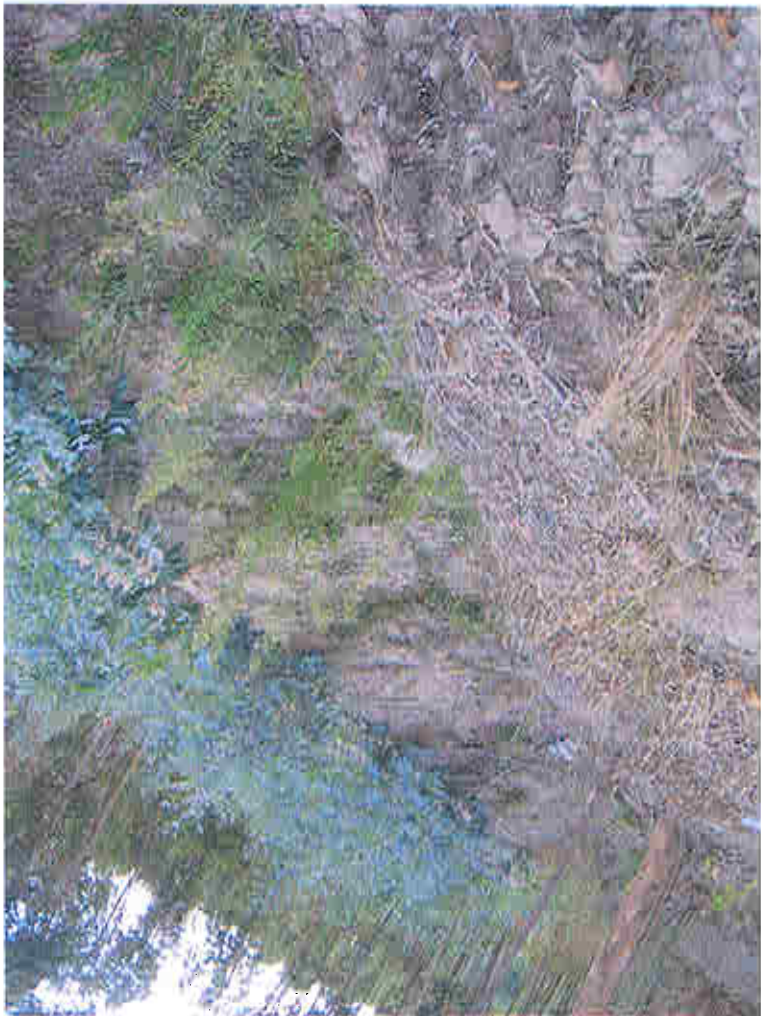
Figura 13 - Vaia PK 3+3711

n.d. – Não determinado (este local encontra-se seco)

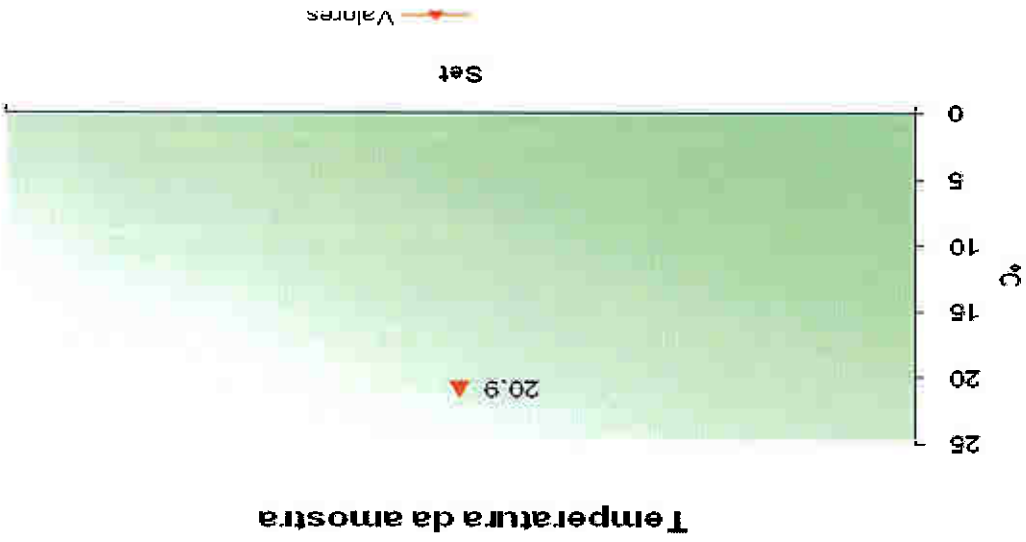
Gráfico 6 - Valores de temperatura da amostra relativos à Vaia (Pk 4+309)

VMR	4,5 - 9,0	6,5 - 8,4	4,71	Escala de Sorensen	pH
VMA	30		20,9	°C	Temperatura
			3,32	µS/cm	Condutividade
	50		4,2	% saturação	Oxigénio Dissolvido
		640	0,56	ds/m	Salinidade
		60	5,20E+02	mg/l	SST
		2,0	<0,2	Zn mg/l	Zinco
	5	0,20	0,1	Cu mg/l	Cobre
	0,05	5,0	12	Pb g/L	Chumbo
	0,01	0,01	<1,0	C mg/L	Cádmio
			<0,01	µg/l	Hidrocarbonetos Totais
			<1,0	mg/L	Óleos e Gorduras
5			<5	mg/L	CBO5
			141	mg/L O2	COO
		100	40	Número/100 ml	Coliformes fecais
			6,40E+02	Número/100 ml	Coliformes Totais

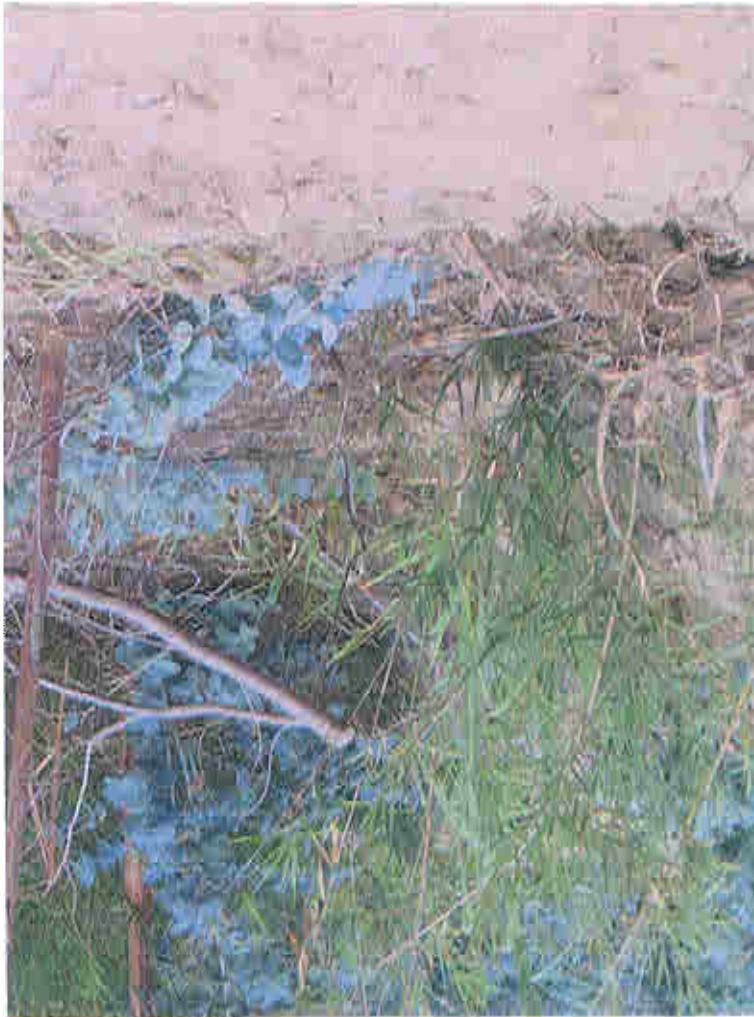
Figura 14 - Vaia PK 4+378

VMR – Valor Máximo Recomendado
 VMA – Valor Máximo Admitido
 n.d. – Não determinado (este local encontrava-se seco)

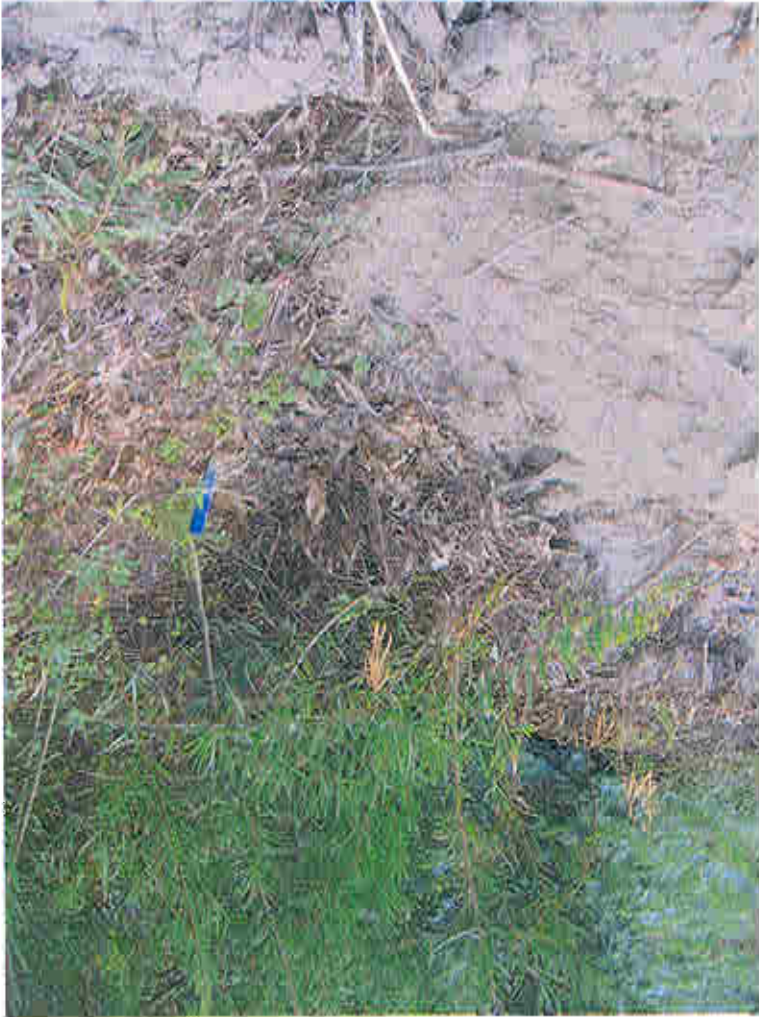
Figura 15 - Ribeira do Boqueirão Pk 5+774

VMR – Valor Máximo Recomendado
 VMA – Valor Máximo Admitido
 n.d. – Não determinado (este local encontrava-se seco)
