Monitorização da Flora e Vegetação Gasoduto: Carriço – Leirosa – Lares

3º Relatório progresso – comparação da Fase anterior à Obra
com a Fase de Obra

Fevereiro de 2009

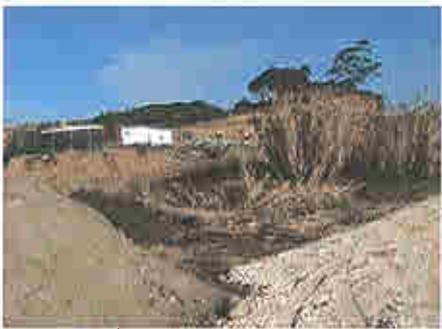
Ponto de GPS	Descrição	Registado anteriormente	Fonte de degradação	Foto
01	Passagem de máquinas e trabalhos de realização de obras	Sim	Desc

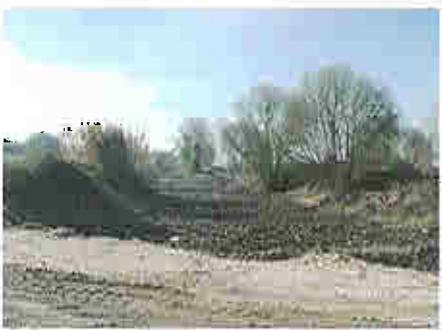
02	Corte de vegetação ripícola em zona potencial de <i>Populus nigra</i> e <i>Salix Sp</i> (habitat 92A0 - Florestas-galerias de <i>Salix alba</i> e <i>Populus alba</i>) A área de vegetação cortada é agora maior que na visita anterior e o curso da ribeira encontra-se interrompido por uma via de circulação	Sim	Obr

Na área de cultivo, junto à unidade fabril aí existente, verifica-se o corte de vegetação ripícola (ponto 2 da Figura 1, Quadro 1). Durante a primeira visita esta perturbação já tinha sido assinalada, no entanto, à data da segunda visita verificou-se um maior desbaste das espécies presentes, nomeadamente de diversos caniçais. Os caniçais, formações de *Phragmites australis*, são sub-seriais dos bosques ripícolas e prestam serviços ecológicos importantes, como a estabilização das margens, retenção de solo e regularização do ciclo da água. Neste local estão presentes diversos indivíduos adultos da espécie *Acacia dealbata*, uma espécie com elevado potencial invasor. Dado que houve um corte de grande parte da vegetação presente na galeria ripícola e dada a presença de espécies invasoras no local, é bastante provável que as margens sejam rapidamente colonizadas por indivíduos de *Acacia*. Assim, recomenda-se que se recupere a vegetação da galeria em causa, utilizando espécies nativas e adaptadas às condições ecológicas aí existentes.

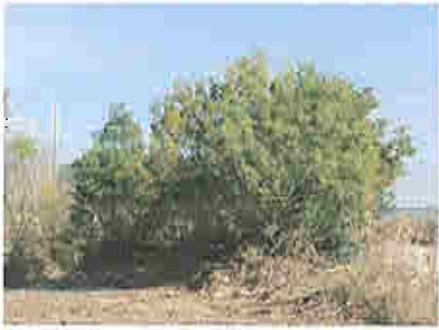
Ponto de GPS	Descrição	Registado anteriormente	Fonte de degradação	Foto
03	Existência de espécies invasoras (<i>Acacia</i> sp., <i>Eucalyptus</i> sp.) em ribeira, área potencial de <i>Populus nigra</i> e <i>Salix</i> Sp (91E0* - Florestas aluviais de <i>Alnus glutinosa</i> e <i>Fraxinus excelsior</i> (<i>Alno-Padion</i> , <i>Alnion incanae</i> , <i>Salicion albae</i>) e habitat 92A0 - Florestas-galerias de <i>Salix alba</i> e <i>Populus alba</i>).	Sim	Ext

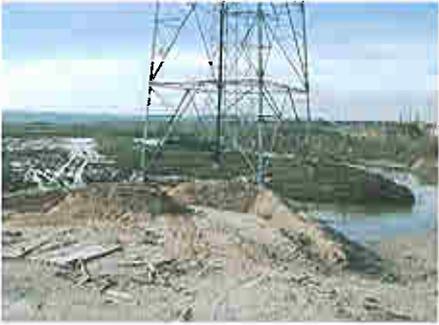
04	Construção de linha eléctrica	Não	Ext

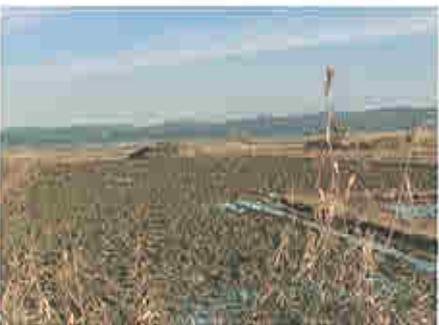
05	Actividades agrícolas	Sim	Ext

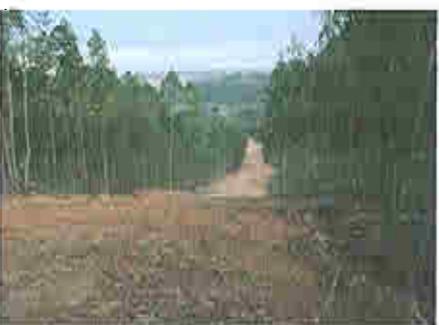
06	Cultivo e plantação de espécies exóticas (<i>Eucalyptus</i> sp.) em área potencial de <i>Quercus suber</i> e <i>Quercus faginea</i> subsp. <i>Broteroi</i> (habitat 9330)	Sim	Ext

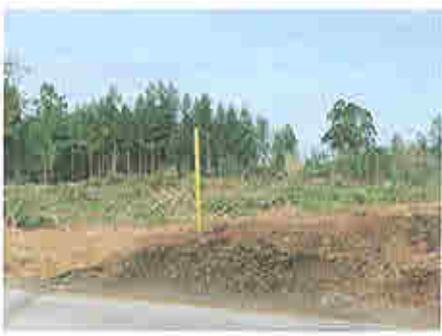
Ponto de GPS	Descrição	Registado anteriormente	Fonte de degradação	Foto
07	Pinhal cortado	Não	Ext

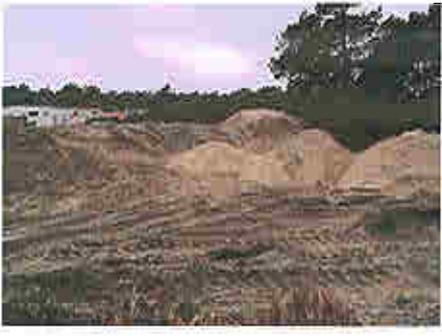
08	Deposição de material e areias	Não	Obr

Neste troço da área, dominada por pinhais, verificaram-se diversas perturbações, 4 inerentes à implementação do gasoduto Carriço-Leirosa-Lares (pontos 8 e 9 e pontos 13 e 14). A perturbação assinalada com o ponto 9 já tinha sido registada anteriormente, mas regista-se agora uma maior área de vegetação cortada. Esta vegetação agora retirada do local era maioritariamente composta por espécies invasoras, nomeadamente *Acácias* sp., que deverão voltar a crescer com facilidade se não forem tomadas medidas. O ponto 8 diz respeito a uma área onde foi feita a deposição de areias. Nos pontos 13 e 14 registou-se o corte de vegetação composta por matos heliófilos dos géneros *Calluna*, *Erica*, *Pterospartum*, *Ulex* e *Phyllirea*, referindo-se que no ponto 13 esta vegetação acompanhava um pinhal ainda jovem. O facto dos matos terem sido cortados para a realização da obra constitui um impacto temporário e reversível, já que as espécies em questão poderão voltar a colonizar estes locais rapidamente. No entanto, assinala-se que os espaços agora livres podem ser ocupados por acácias, espécies invasoras. As acácias são espécies extremamente agressivas, de crescimento rápido, que se têm expandido no nosso país com grande sucesso, concorrendo directamente com a flora nativa (Marchante, 2005).

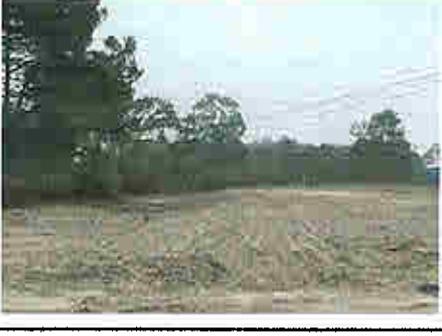
09	Corte de vegetação ripícola e existência de espécies invasoras (<i>Acacia</i> sp., <i>Eucalyptus</i> sp.) em ribeira. A área de vegetação cortada é agora maior que na visita anterior.	Sim	Obr

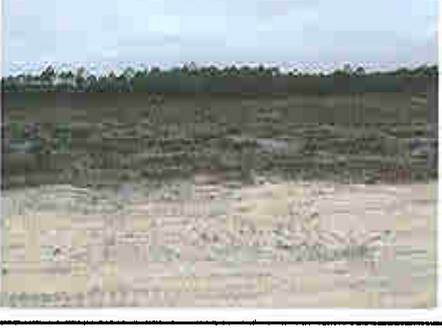
10	Corte de vegetação e extracção de madeira	Sim	Ext

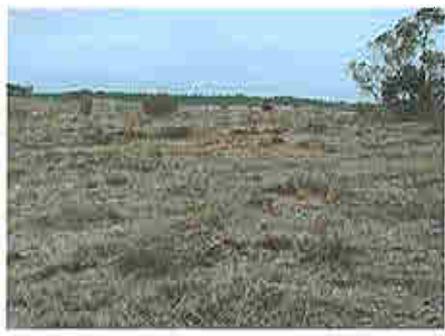
Ponto de GPS	Descrição	Registado anteriormente	Fonte de degradação	Foto
11	Corte de vegetação	Sim	Ext

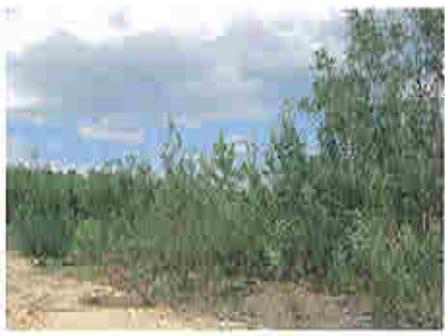
12	Existência de espécies invasoras: <i>Acacia</i> sp.	Sim	Ext

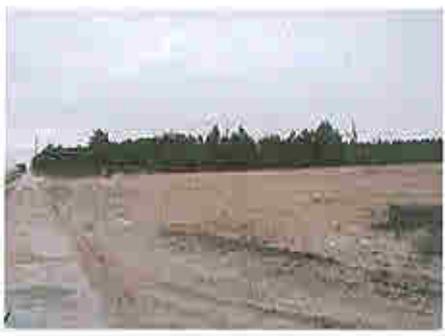
13	Corte de pinhal jovem e matos	Não	Obr

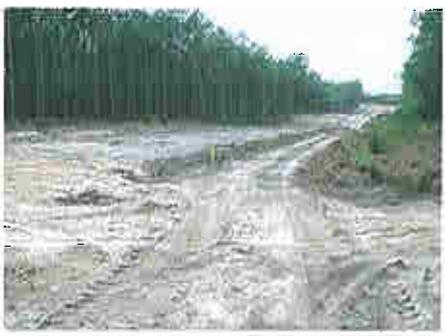
14	Corte de matos	Não	Obr

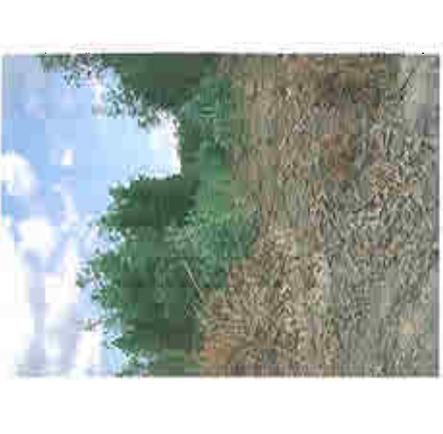
2	2	Eucaliptal	Eucaliptal em zona de ribeira. Presença de <i>Salix atrocinerea</i> , <i>Rubus</i> sp., <i>Phragmites australis</i> , <i>Acacia</i> sp. e <i>Pinus pinaster</i> .		Não foram registadas alterações no biótopo

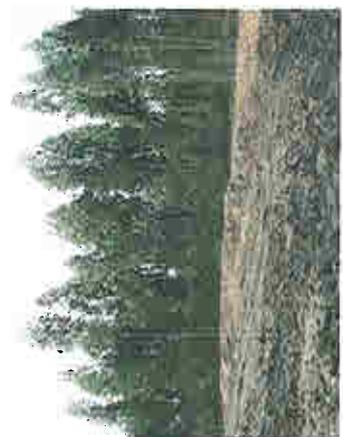
Ponto	Réplica	Biótopo/ Habitat Rede Natureza 2000	Descrição	Espécies alvo detectadas	Alterações registadas	Foto
3	2	Eucaliptal/Pinhal	Eucaliptal com diversas acácias no subcoberto. Existe aqui uma pequena zona de pinhal com subcoberto de <i>Cistus salvifolius</i> e <i>Ulex</i> sp.		Não foram registadas alterações no biótopo

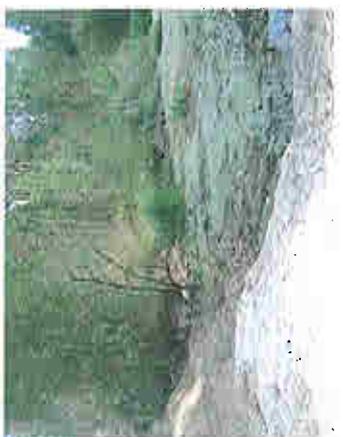
Setembro 2008

4	2	Pinhal	Pinhal de <i>Pinus pinaster</i> com subcoberto de <i>Cytisus</i> sp., <i>Daphne gnidium</i> , <i>Corema album</i> e <i>Myrica faya</i> . Presença de <i>Acacia</i> sp. Este ponto encontra-se perto de uma pequena lagoa cujas margens estão colonizadas por <i>Eucalyptus</i> sp. e <i>Acacias</i> sp.	<i>Myrica faya</i> (2)	Foram registadas alterações na pequena lagoa existente na área circundante ao ponto de flora. Esta lagoa apresenta-se agora aberta (Janeiro 2009), contrariamente ao que se tinha verificado anteriormente (Setembro 2008).

Os pontos de amostragem de flora foram visitados nas duas visitas. Apenas se registaram alterações no coberto vegetal nos pontos de amostragem fixos 4 e 6. No ponto 4 verifica-se que foi reaberta a Vala da Lagoa dos Covos, junto à Lagoa da Bexiga, que se encontrava fechada na primeira saída efectuada ao terreno, sendo de prever uma melhoria no que diz respeito à qualidade da água, visivelmente estagnada. No ponto de flora 6 registou-se o corte de pinhal jovem de *Pinus pinaster* com matos altos de *Ulex* sp., *Calluna vulgaris*, *Phyllirea angustifolia* e *Pterospartum tridentatum* (quadro 2), atribuível à execução da obra do gasoduto (Ponto 13 do quadro 1).

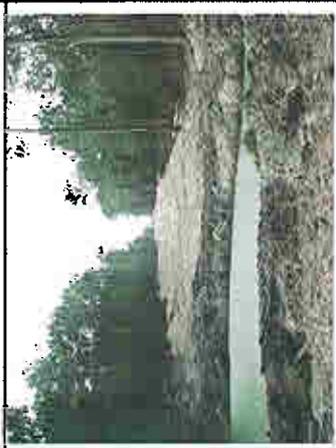
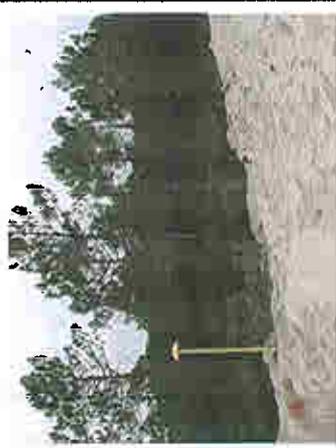
<p>January 2009</p>

Ponto	Réplica	Biótopo/ Habitat Rede Natura 2000	Descrição	Espécies alvo detectadas	Alterações registadas	Foto
5	2	Pinhal	Pinhal de <i>Pinus pinaster</i> com sub- coberto de <i>Corena alburn</i> e <i>Cytisus</i> sp.		Não foram registadas alterações no biótopo

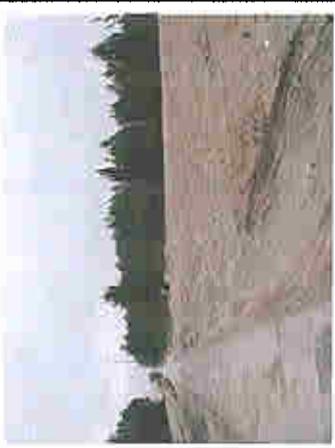
Ponto	Réplica	Biótopo/ Habitat Rede Natura 2000	Descrição	Espécies alvo detectadas	Alterações registadas	Foto
6	2	Pinhal/Matos	<p>Pinhal de <i>Pinus pinaster</i> com sub-coberto de <i>Ulex</i> sp., <i>Calluna vulgaris</i>, <i>Erica ciliaris</i> e <i>Ruscus aculeatus</i>.</p> <p>Pinhal de <i>Pinus pinaster</i> jovem com matos de <i>Ulex</i> sp., <i>Calluna vulgaris</i>, <i>Phyllirea angustifolia</i> e <i>Pterospartum tridentatum</i></p>	<i>Ruscus aculeatus</i>	Foi cortada parte da área coberta por pinhal jovem com matos.

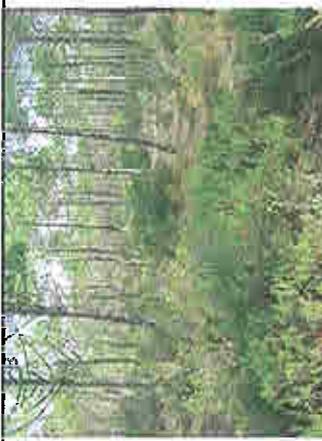
Biótopo	Habitats do DL 49/2005 que inclui	Espécies alvo	Alterações registadas	Foto
Pinhal	Habitat 2270* - Dunas com florestas de <i>Pinus pinea</i> ou <i>Pinus pinaster</i> subsp. <i>atlantica</i>	<i>Myrica faya</i> <i>Ruscus aculeatus</i>	Não foram registadas alterações no biótopo

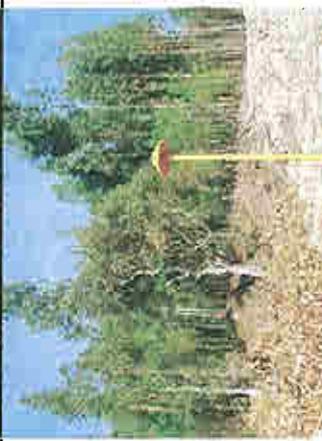
Eucaliptal		<i>Quercus suber</i> (indivíduos adultos)	Não foram registadas alterações no biótopo – não se registou o corte de indivíduos adultos de <i>Quercus suber</i>

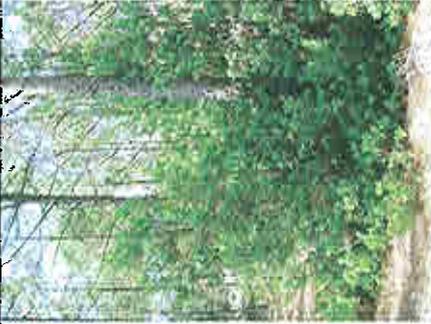
Pinhal	Habitat 2270* - Dunas com florestas de <i>Pinus pinea</i> ou <i>Pinus pinaster</i> subsp. <i>atlantica</i>	<i>Myrica faya</i> (especial atenção prestada aos indivíduos de maior porte de <i>Myrica faya</i> .)	Não foram registadas alterações no biótopo – não se registou o corte de indivíduos adultos de <i>Myrica faya</i>

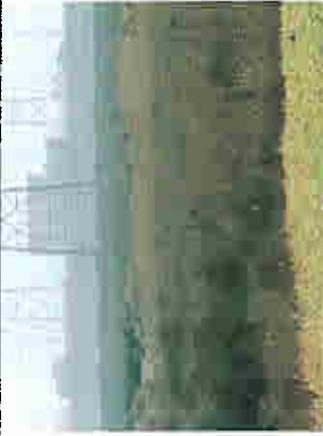
Juncal	Habitat 6420 Pradarias húmidas mediterrânicas de ervas altas da <i>Molinio-Festucoetion</i>		Não foram registadas alterações no biótopo
