Monitorização da Flora e Vegetação Gasoduto, Ramal de Alta Pressão: Cariço – Leirosa – Lares

Relatório final

Abril de 2009

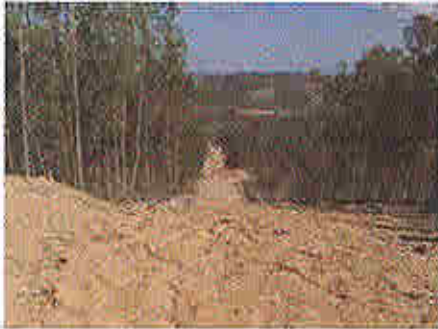
Impacte previsto	Impacte verificado	Foto da situação actual
<p>Modificação do habitat e da estrutura vegetal</p>	<p>Verificou-se o corte de vegetação ao longo do traçado do gasoduto e dentro da faixa de servidão. Este impacte será permanente, uma vez que a manutenção da estrutura requer cortes regulares da vegetação.</p> <p>Não se verificou a destruição de núcleos ou de indivíduos de espécies com interesse para a conservação, nem de Habitats prioritários. No percurso que atravessa a área da Mata do Urso foi utilizado um corredor já existente que tinha sido utilizado para instalação de outra infra-estrutura, evitando-se assim a afectação do Habitat 2270 (prioritário). Na área onde foi identificada a presença do Habitat 6420 – Pradarias húmidas mediterrânicas de ervas altas da <i>Molinio-Holoschoenion</i> não foi verificada a destruição da vegetação. No restante percurso apenas são atravessadas áreas agrícolas ou de cultivo de eucalipto, de valor, muito baixo ao nível da ecologia.</p>

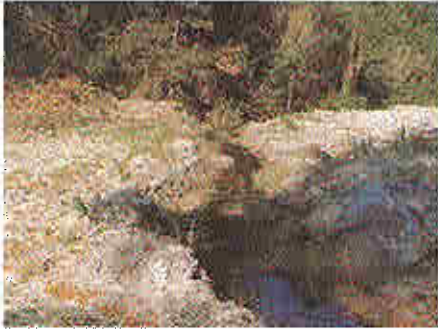
<p>Alterações hidrológicas e de drenagem</p>	<p>Algumas linhas de água foram interrompidas para a realização dos trabalhos. No entanto, após o seu término verificou-se a reabertura das mesmas, de modo a restabelecer a rede hidrológica e de drenagem. Assim, apesar de alguns biótopos ou comunidades faunísticas poderem ter sofrido algum impacte negativo durante a fase de obra, tal situação é reversível após o seu término e, aparentemente, a situação inicial encontra-se a ser restabelecida.</p>

No ponto de flora 2, localizado numa área em que o trajecto do gasoduto atravessa uma linha de água, verificou-se a reabertura desta ribeira, sendo de esperar que, a terem ocorrido alterações hidrológicas, seja agora reposta naturalmente a normalidade.

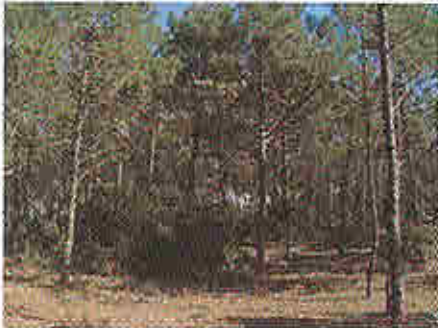
Impacte previsto	Impacte verificado	Foto da situação actual
Produção de vibrações	Não houve registo de espécies afectadas pelas fortes vibrações que possam ter advido da obra em causa.

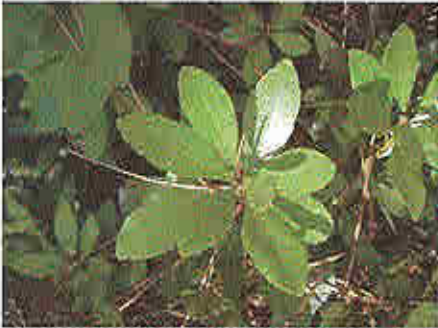
Emissão de poeiras, lamas e de gases tóxicos	Tendo por base a observação visual (não foram realizadas análises fisiológicas), não foram registados impactes devido à emissão de poeiras, lamas ou de gases tóxicos.
