A4/IP4 - Sublanço Túnel do Marão/ Nó de Parada de Cunhos

RELATÓRIO DE MONITORIZAÇÃO AMBIENTAL

CAMPANHA 10

SETEMBRO 2015

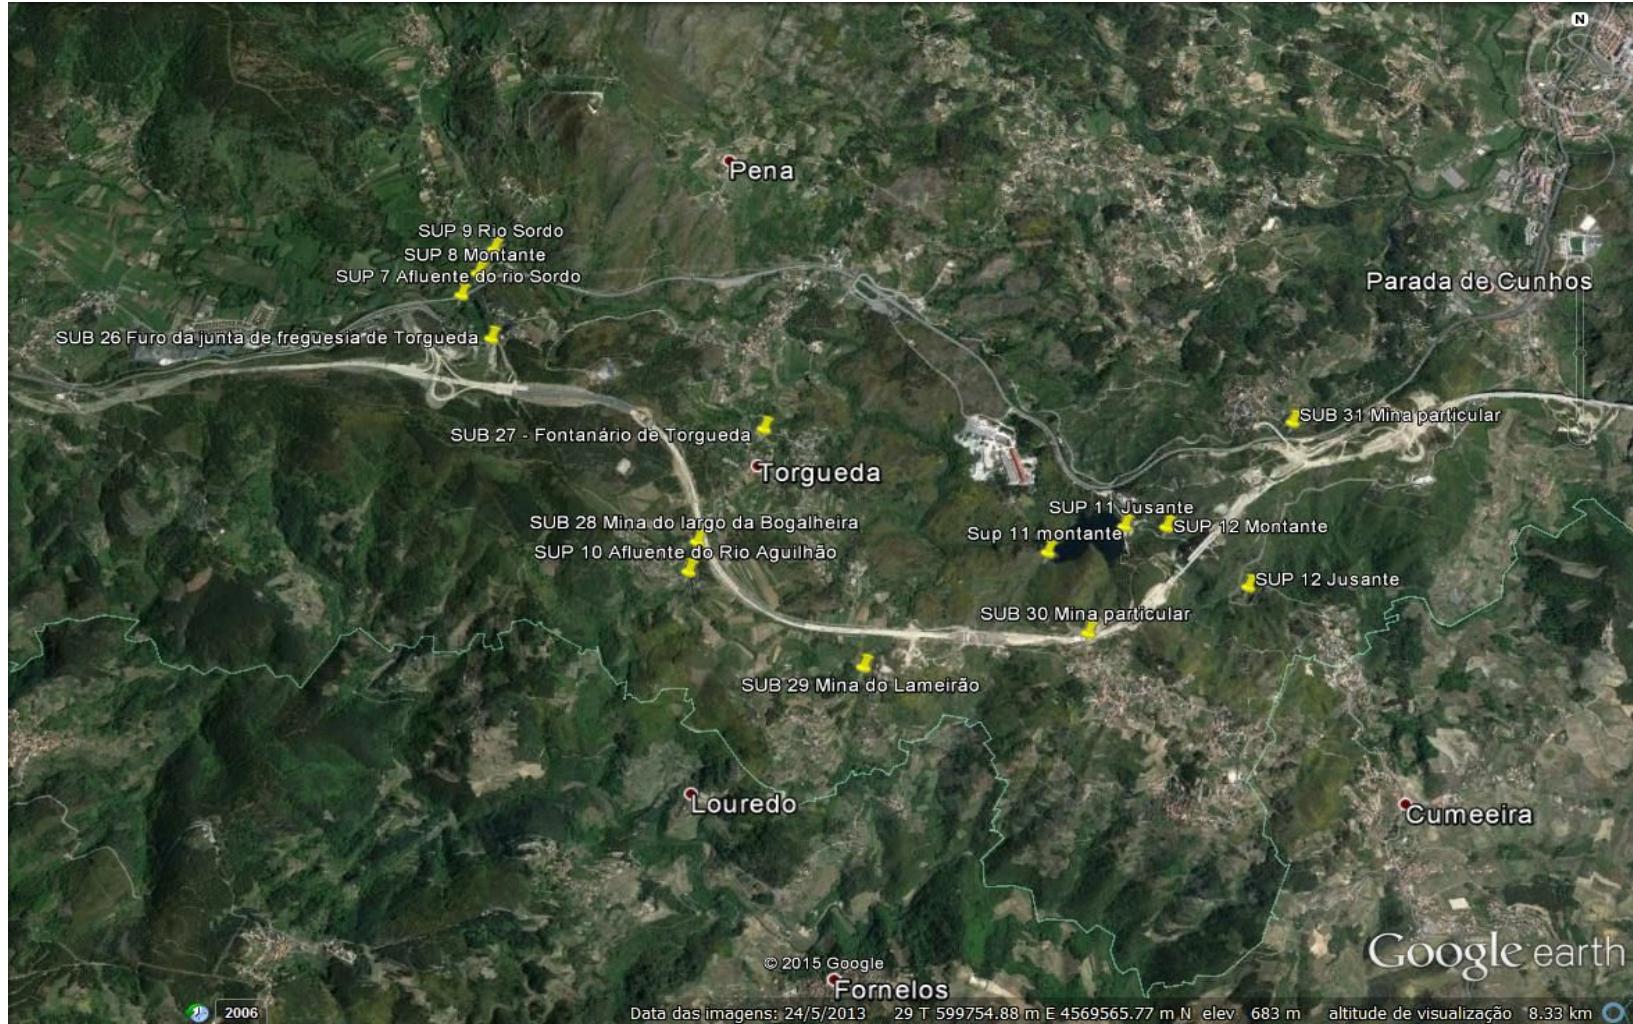
Figura 1: localização dos pontos de amostragem para as águas subterrâneas

A localização dos pontos de amostragem definidos está indicada na tabela seguinte e a sua georreferenciação na figura 1.

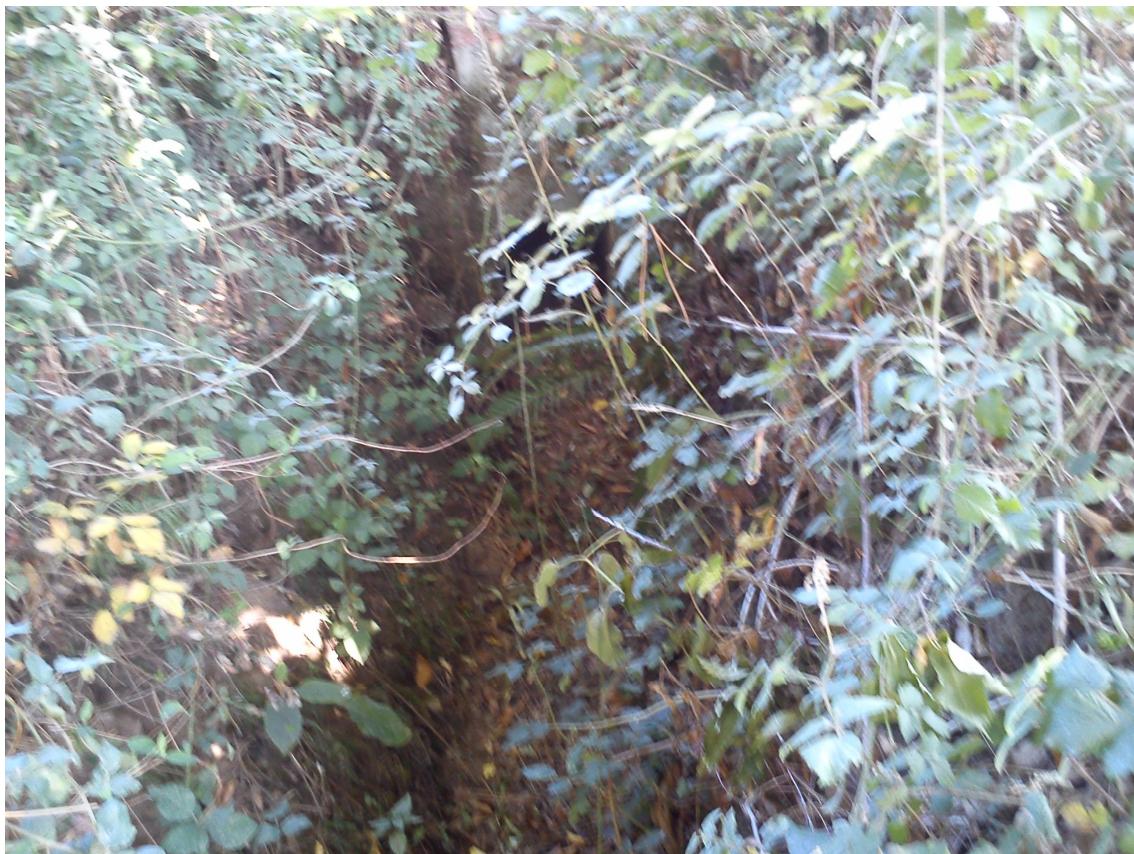
Foto: estado do ponto SUB28

Nos pontos SUB 26 e SUB 28 não tinha caudal para efetuar a análise

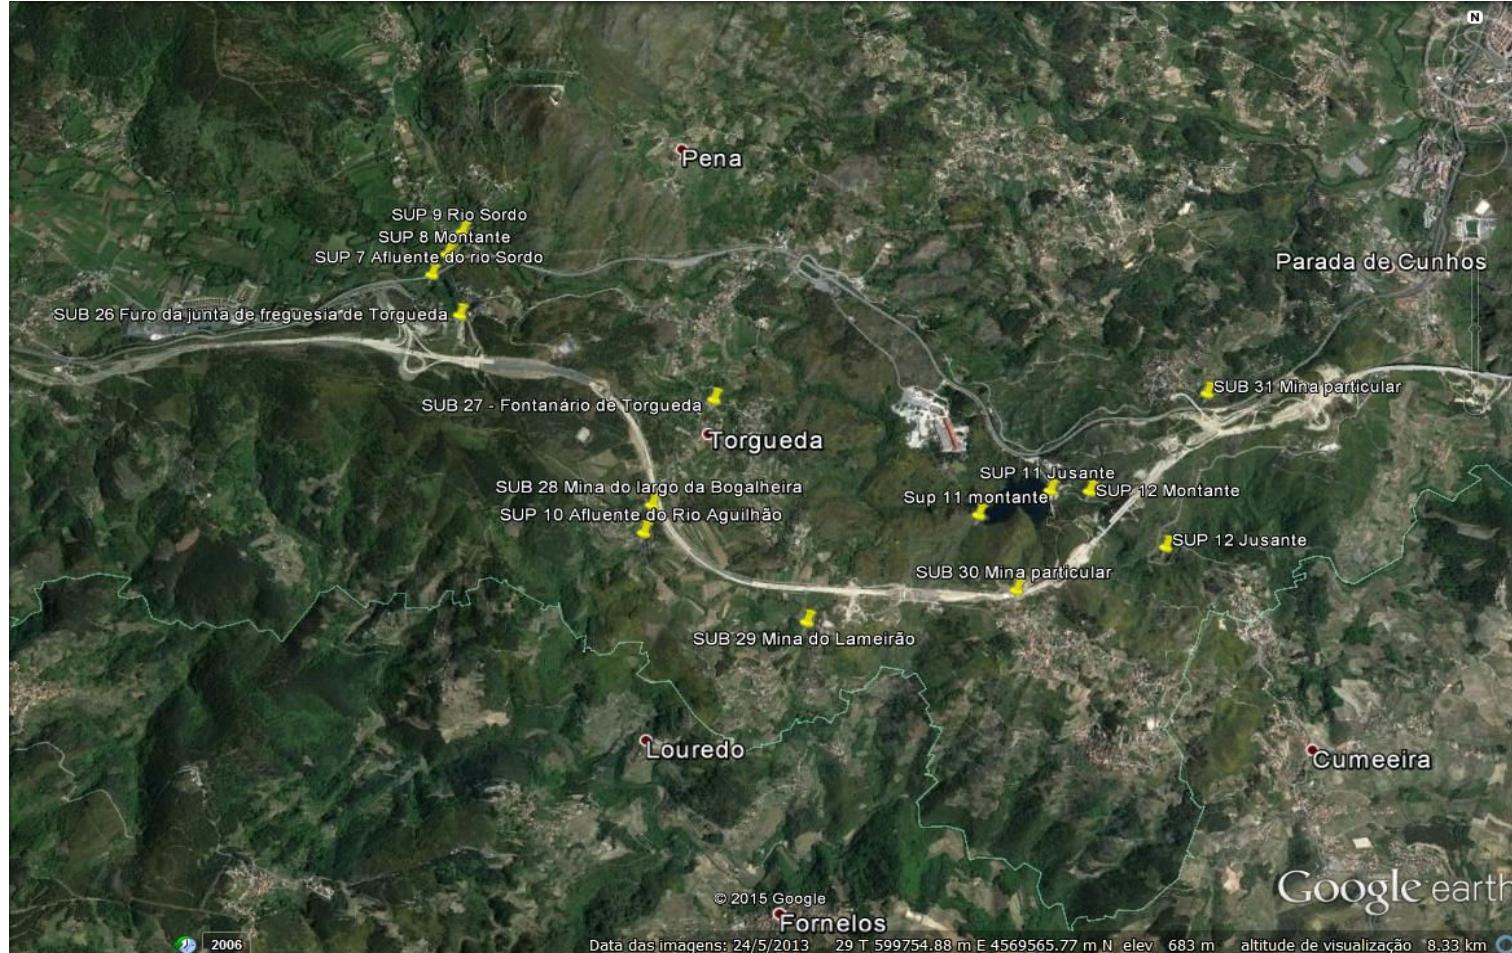
Figura 2: localização dos pontos de amostragem para as águas superficiais

A localização dos pontos de amostragem definidos está indicada na tabela seguinte e a sua georreferenciação na figura 3.

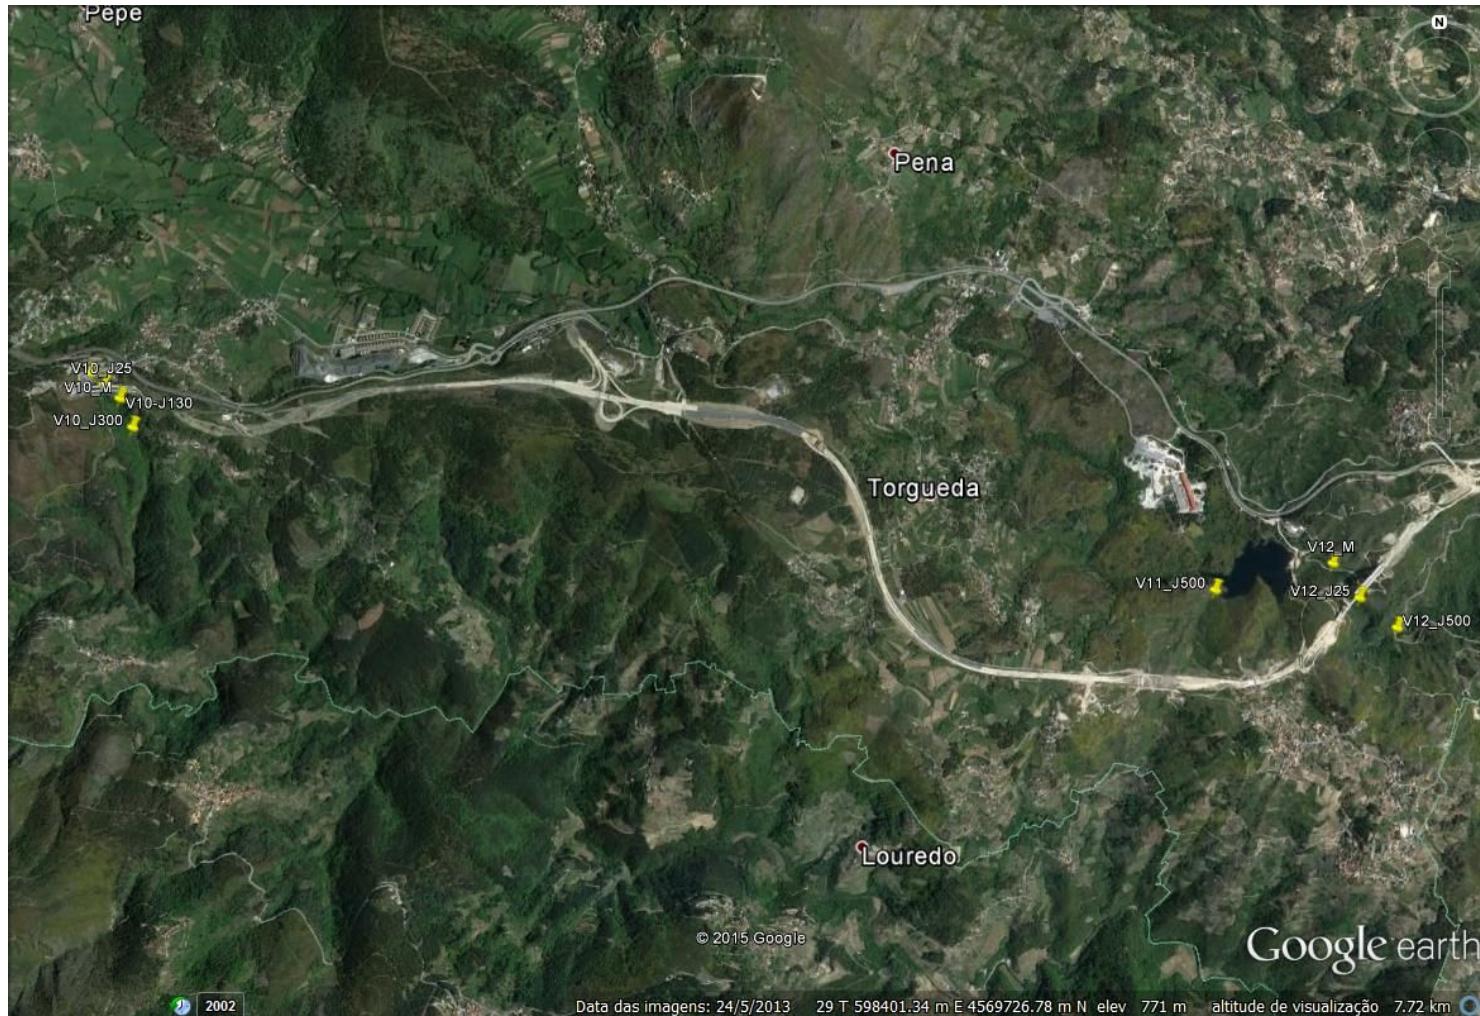
Figura 3: Localização dos pontos de amostragem para a erosão hidrica

A localização dos pontos de amostragem definidos encontra-se representada na figura seguinte

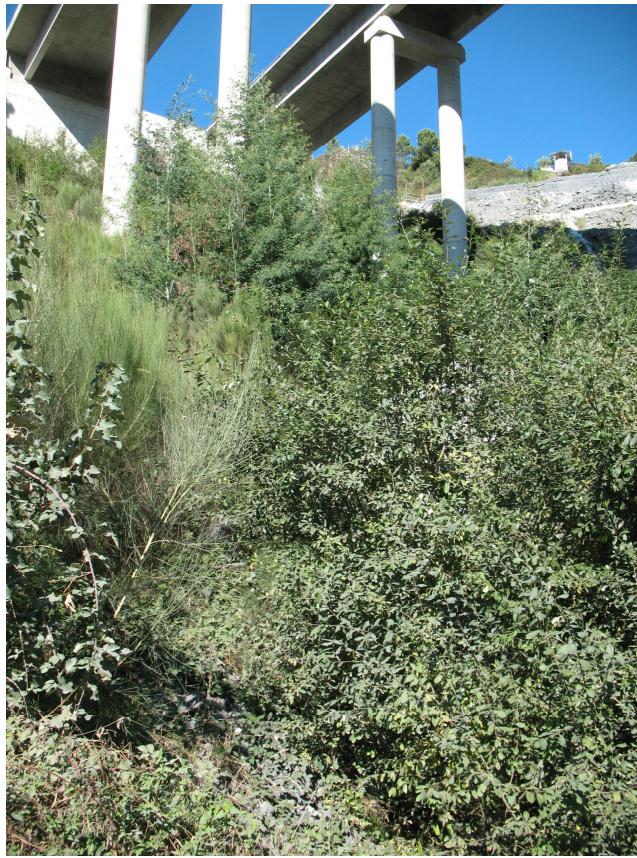
HIDROMORFOLOGIA DA LINHA DE ÁGUA: Zona de aterro, Pedras e alguma vegetação

Figura 4: Fotos V10_J25; Vegetação muito densa; leito e margens

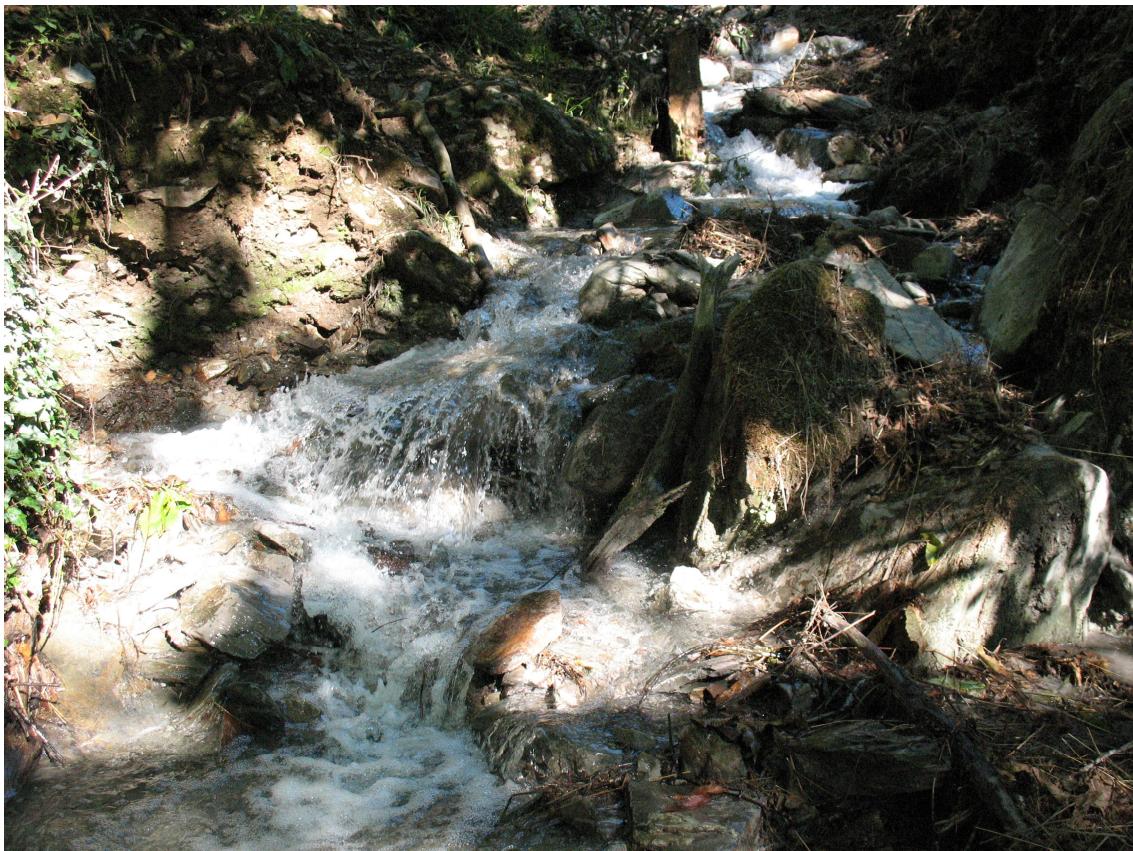
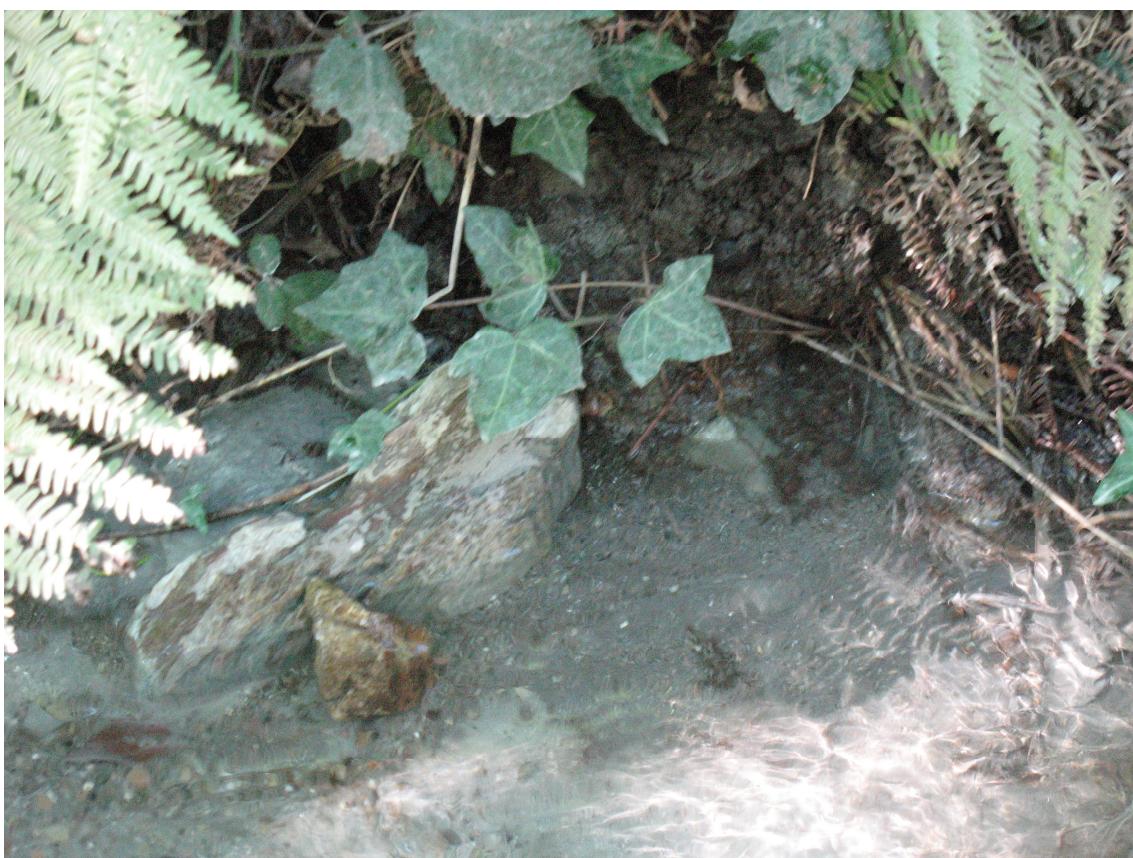
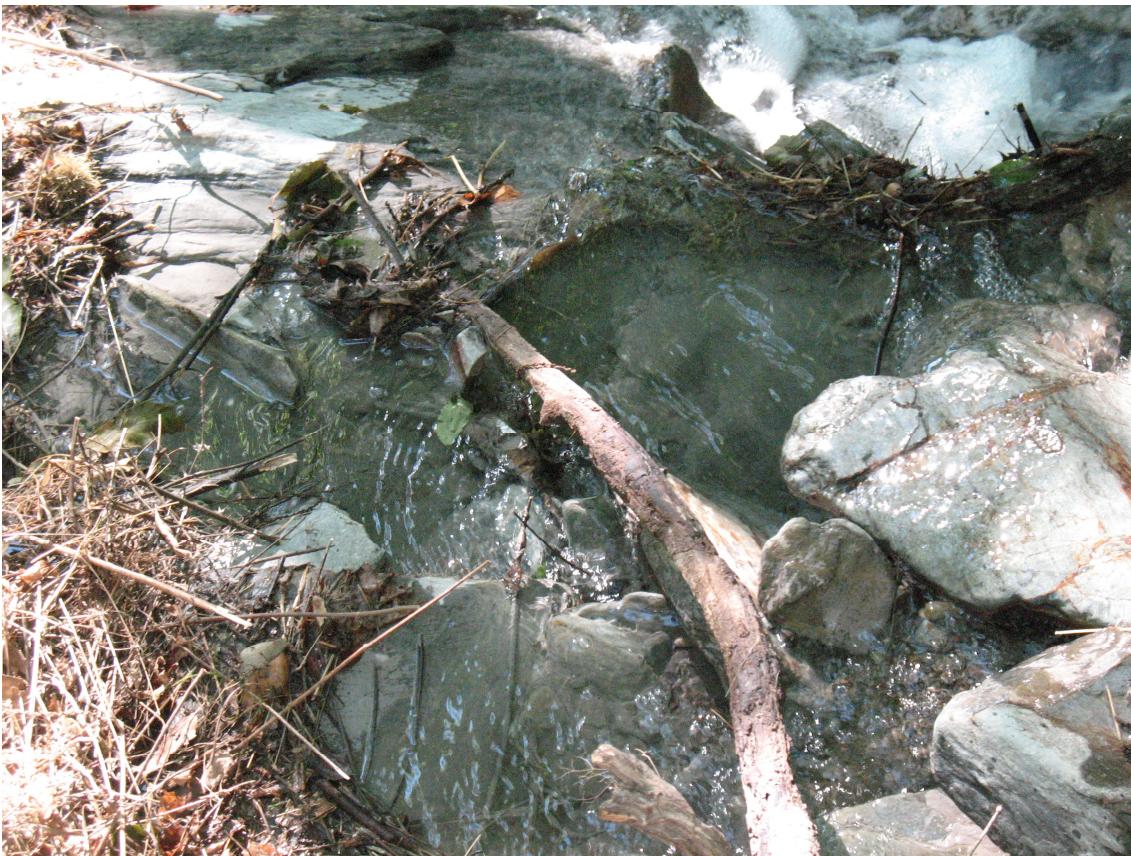
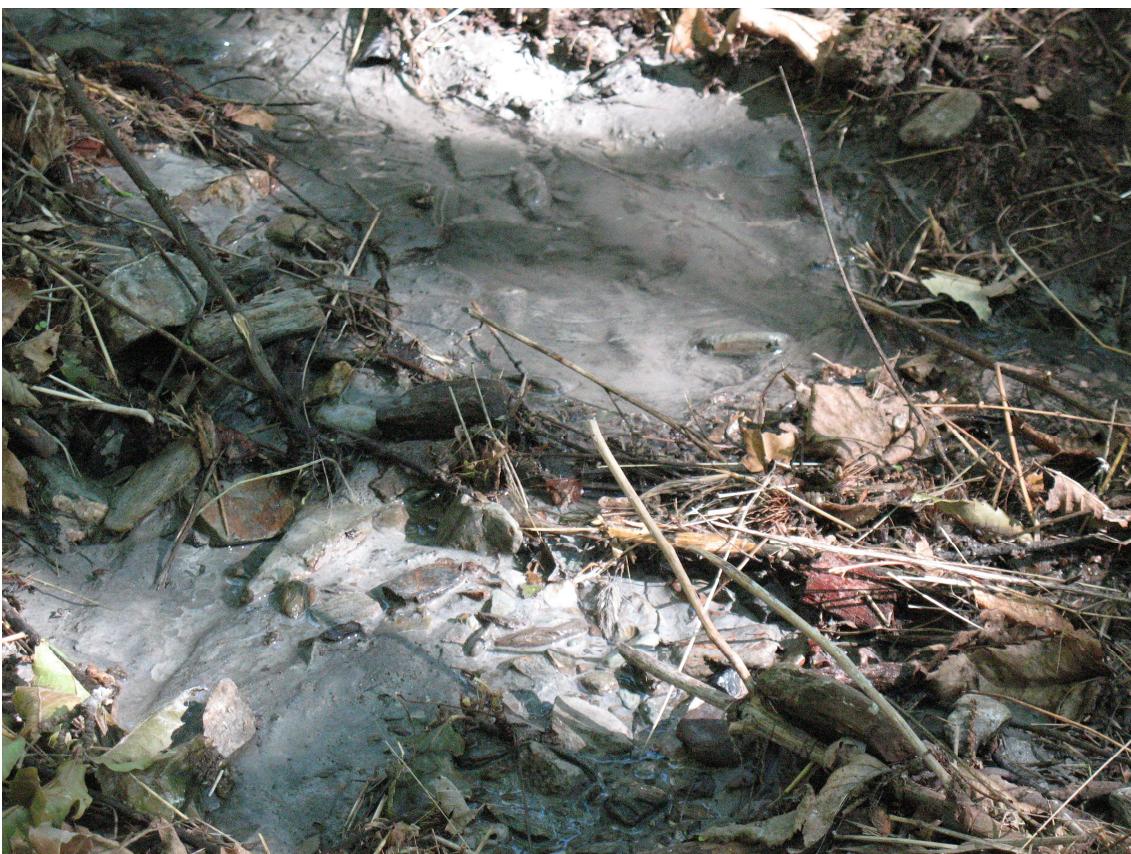
HIDROMORFOLOGIA DA LINHA DE ÁGUA: Areias e Pedras de sedimentação natural. Com vegetação

Figura 5: Fotos V10_J300 leito; margem direita; margem direita; margem esquerda;
Relatório de Monitorização Águas Subterrâneas, Águas Superficiais, Erosão Hídrica
Campanha 10 –Setembro 2015
Página 40 de 50

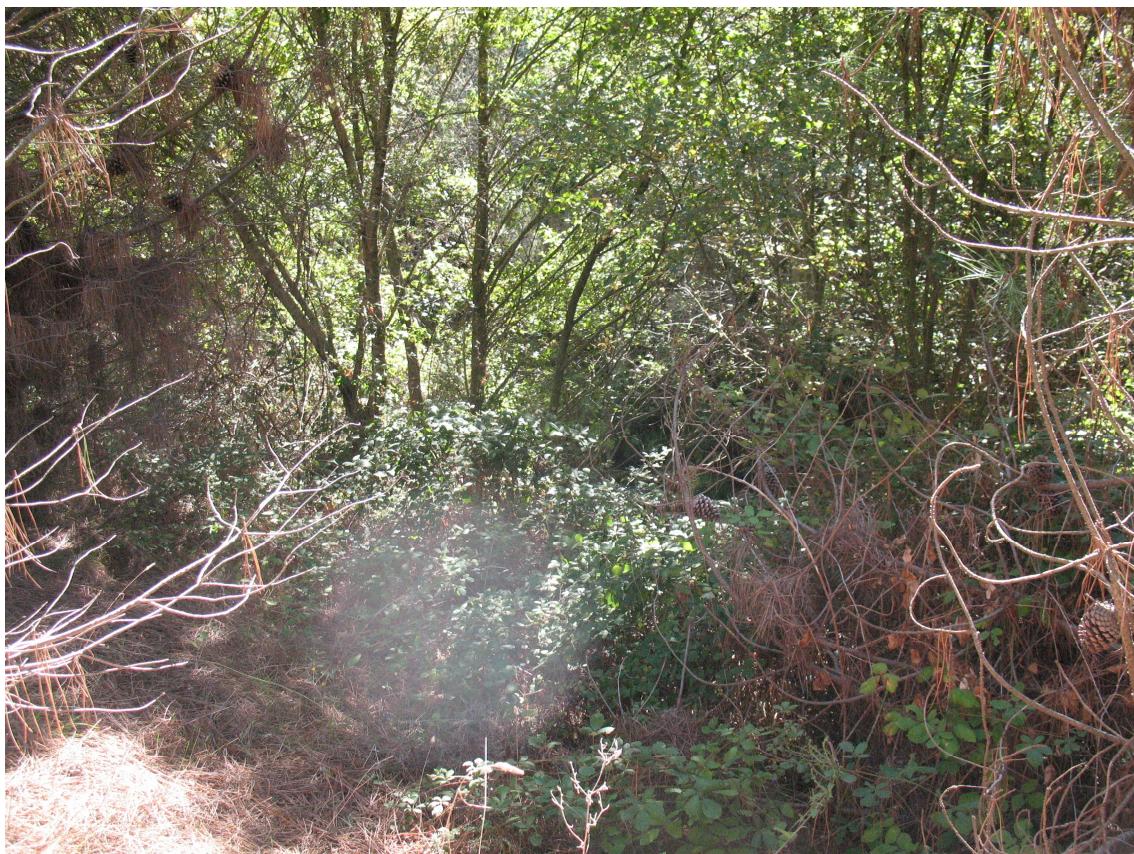
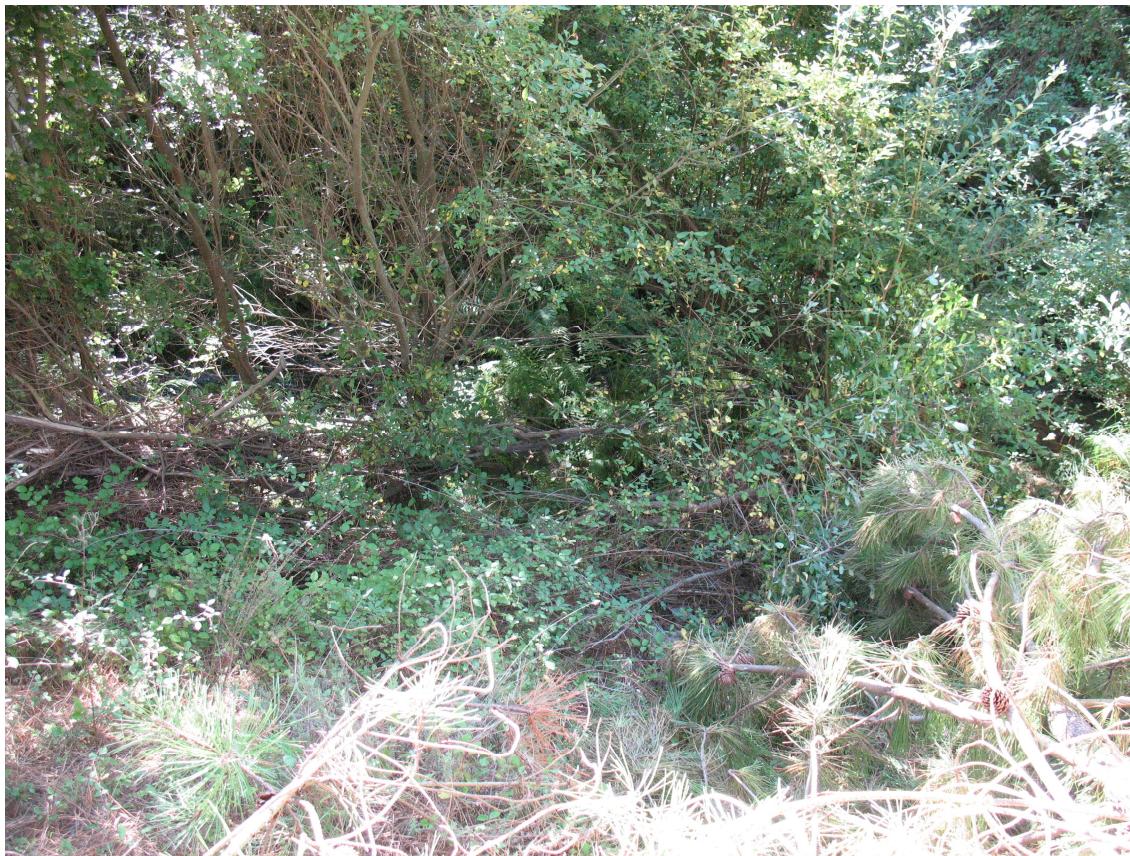
Figura 6: acesso ao ponto V12M

HIDROMORFOLOGIA DA LINHA DE ÁGUA: Blocos de pedra e vegetação arbórea. Ambiente húmido propício à criação de musgos

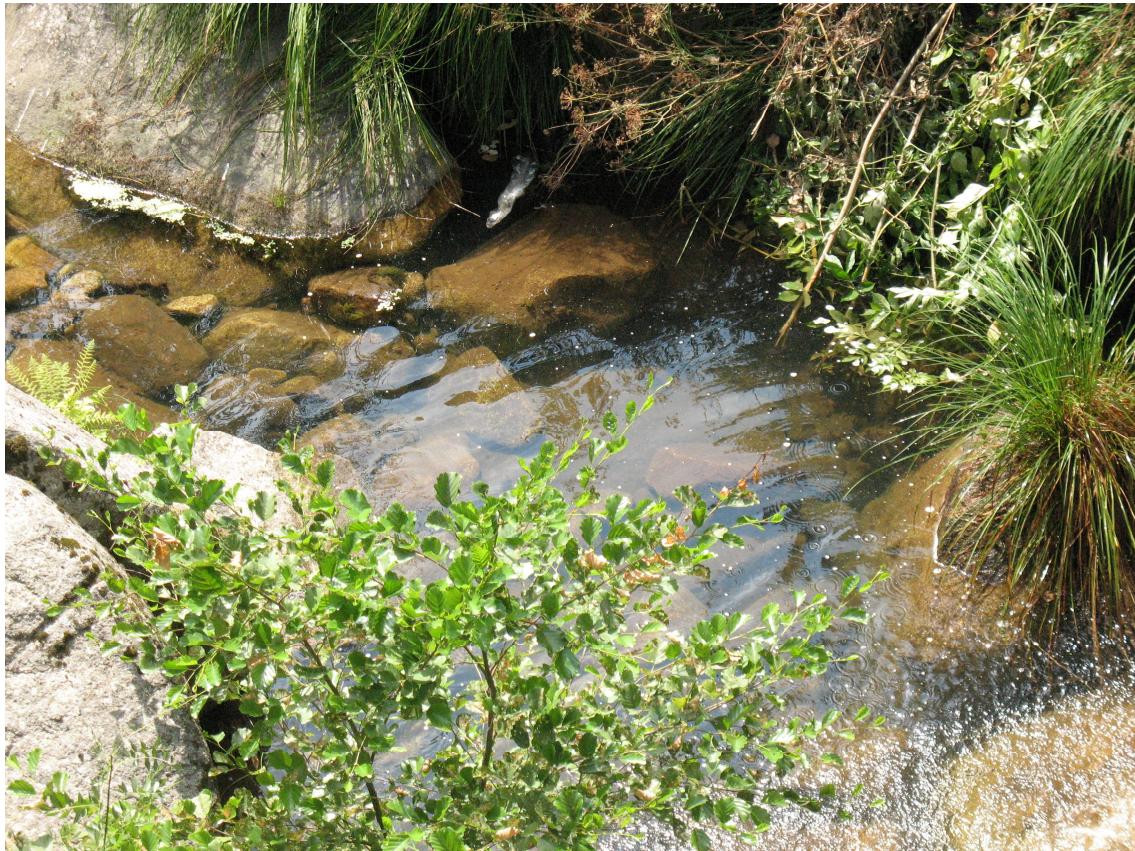
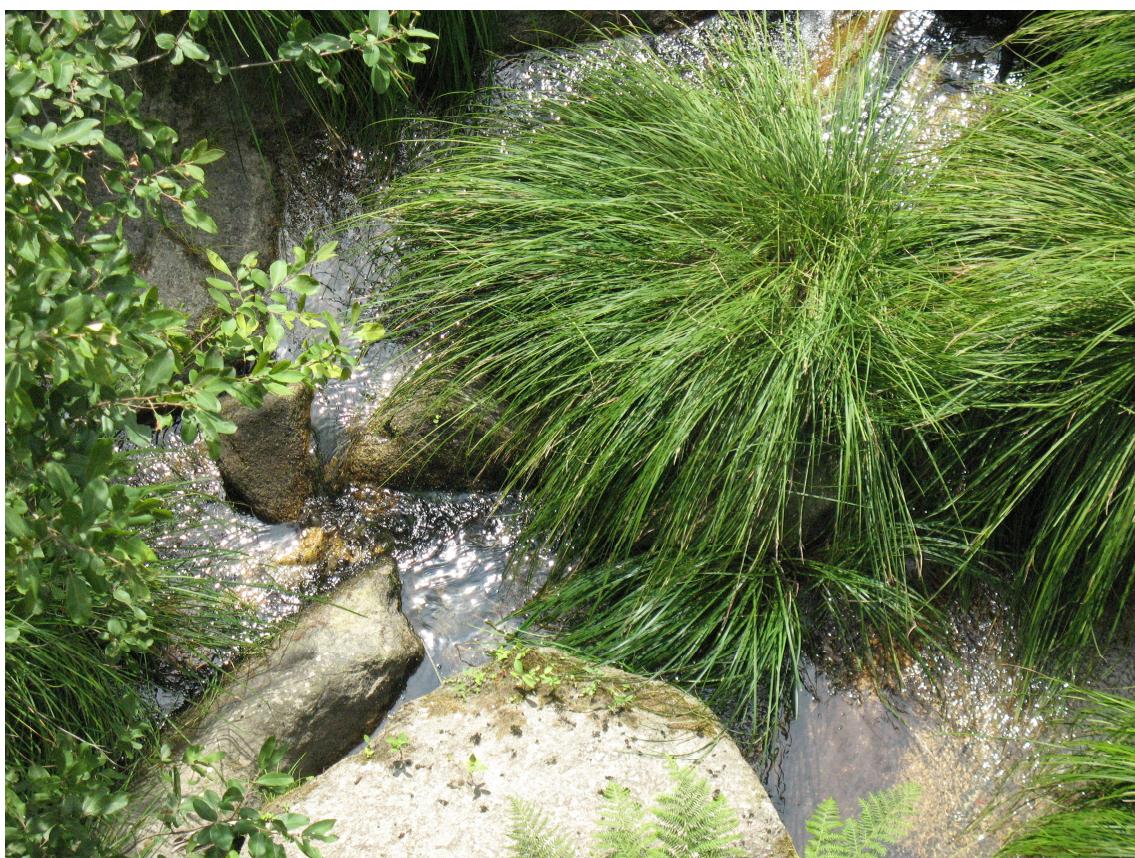
HIDROMORFOLOGIA DA LINHA DE ÁGUA: Blocos de pedra e vegetação arbórea

Figura 7: Leito; Leito e margem direita; do V12-J500
